II/352 Nížkov - most ev. č. 352-007

Účel PD: -	ODP. PROJEKTANT	VYPRACOVAL	Datum:	04/2019
	ING. MICHAL BERNÁT	ING. MICHAL BERNÁT	Měřítko:	-
			Formát:	-
Egneza s.r.o., Kpt. Jaroše 35/20, 434 01 Most, tel.: 733 774 924, e-mail: bernat@egneza.cz			Zakázka:	18E23
STAVBA: II/352 Nížkov - most ev. č. 352-007			Část:	Paré:
			Příloha:	
PŘÍLOHA: DIAGNOSTICKÝ PRŮZKUM

ZPRÁVA O DIAGNOSTICKÝCH VRTECH Z MOSTU **ev.č. 352-007 přes Poděšínský potok** v obci NÍŽKOV

HLAVNÍ PROHLÍDKA

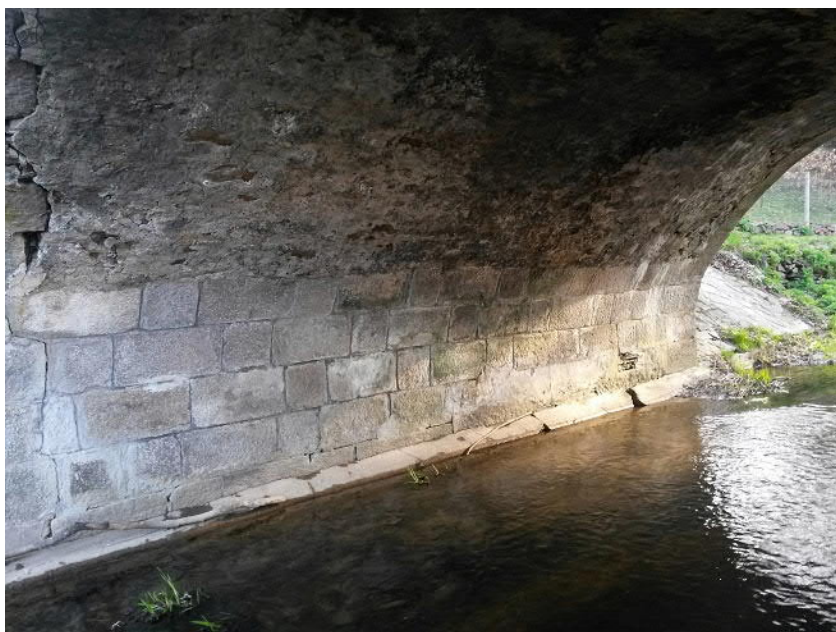
Opěra O2

Stejně jako na nosné konstrukci jsou i na opěrách patrné stopy po zatékání s průsaky a výkvěty. Čelní zdi, které jsou zděné z lomového kamene, místy prosakují a dochází k vypadávání malty. Podobný stav je zřejmý také na rovnoběžných křídlech, kde je vypadané spárování a místy jsou uvolněné kameny. I zde je omítka na mnoha místech zcela odtržená od podkladu.

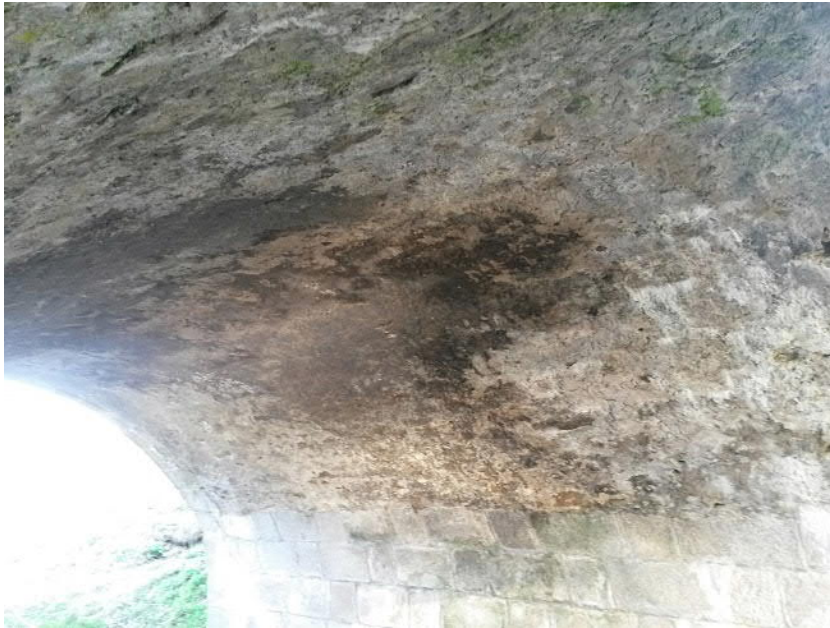
Na podhledu konstrukce je zřejmá chybějící izolace rubu klenby a opěr – jsou viditelné stopy promáčení, výkvěty, inkrustace. Torkretová omítka na podhledu klenby odpadá, místy je zcela odtržená od podkladu. Dochází k odtrhávání kvádrových portálů od jádra klenby, trhliny se táhnou přes celou délku klenby až k patě opěr.

Podhled nosné konstrukce

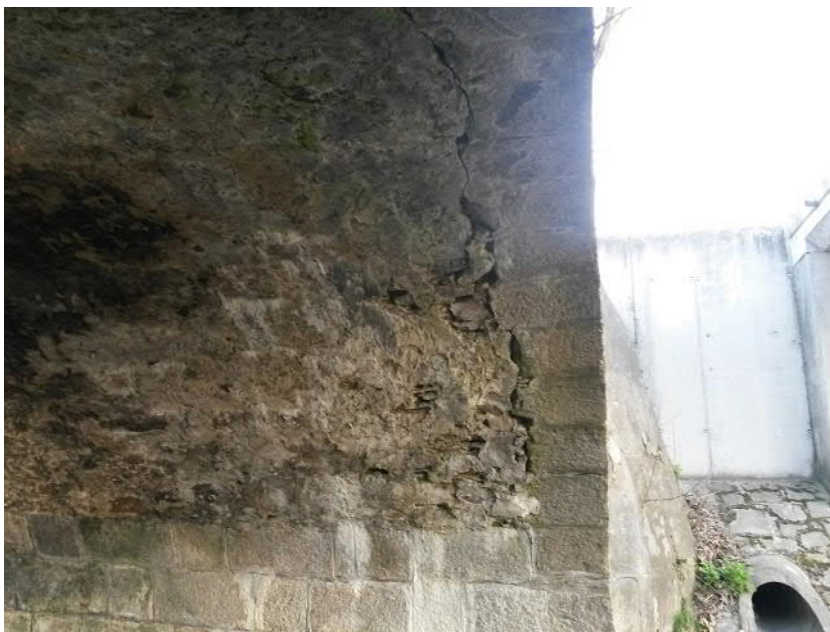
Na mostě není patrné, že by docházelo k nerovnoměrnému sedání, což by vyvolávalo trhliny v konstrukci opěr a klenby. Odtržené věnce nosné konstrukce nesouvisí s problémy založení.

Odtržení věnce nosné konstrukce vpravo

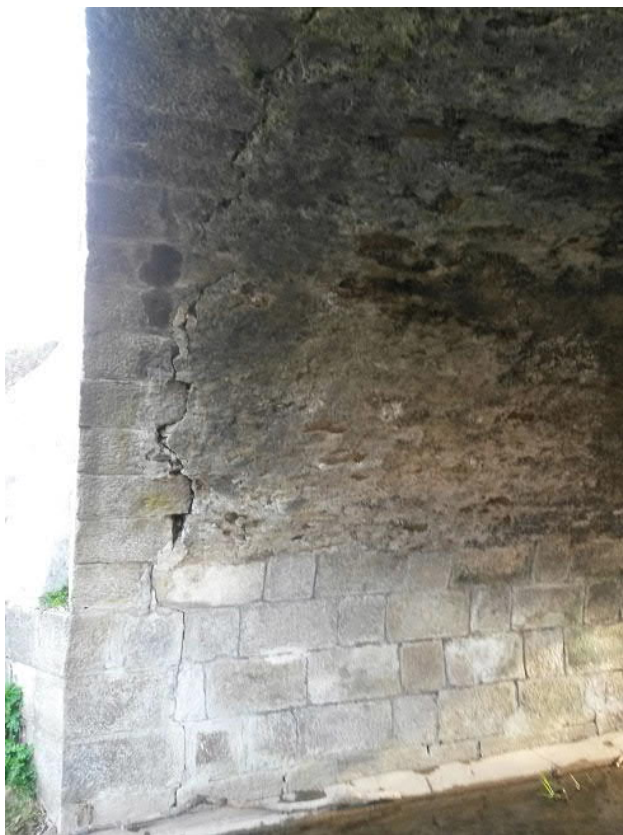
Održení věnce nosné konstrukce vlevo

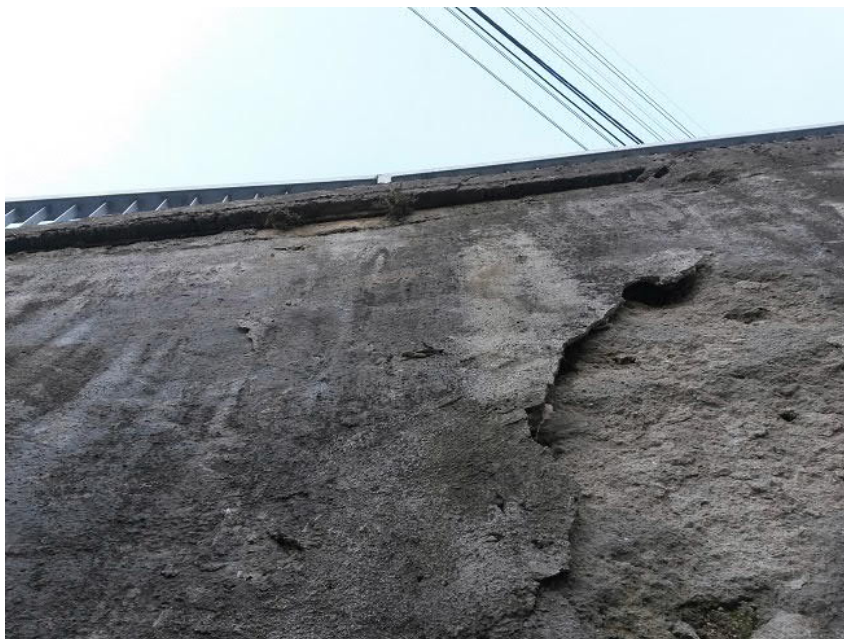
Detail čelní zdi a římsy vpravo

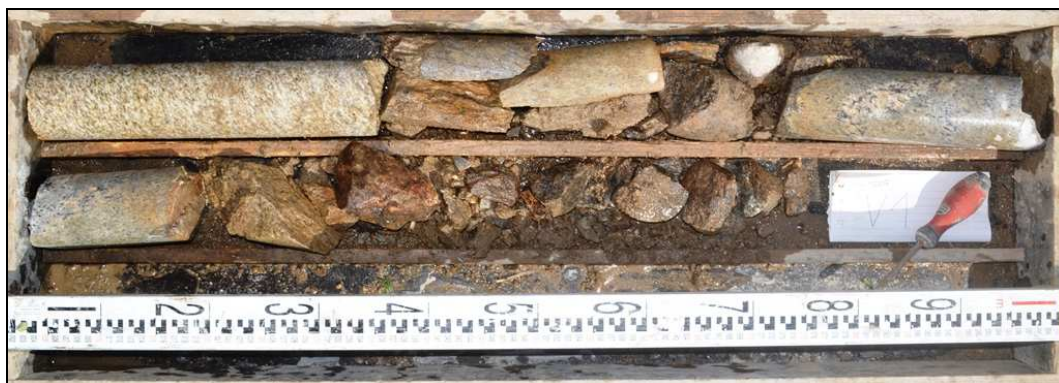
Vodorovným vrtem bylo v líci opěry zjištěno kamenné zdivo řádkové, pojené maltou. V líci se nachází granit, zdravý, pevný, dále k rubu opěry pak různé druhy kamenů. Pojivem je silně degradovaná malta, drolivá, uložena ve formě fragmentů mezi kameny, lokálně zcela rozvrtána a vyplavena. Za rubem opěry se zřejmě dle zvyklostí původně nacházela kamenná rovinanina. Vrtem byl nalezen kamenný zásyp ve formě úlomků kamenů o velikosti do 10 cm.

Obr. č. 1 – Vodorovný jádrový vrt V1 – opěra Žďár n. S.

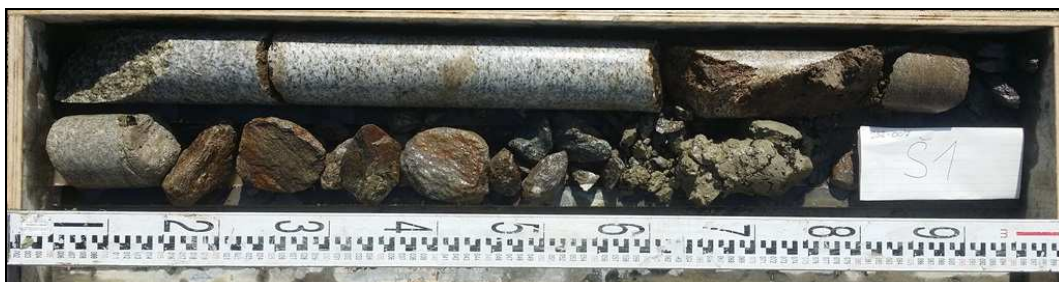
Šikmým vrtem bylo v líci opěry zjištěno kamenné zdivo řádkové, pojené maltou. V líci se opět nachází granit, zdravý, pevný. Pojivem je zcela degradovaná malta, případně rozvrtána a vyplavena, spáry mezi kameny jsou často vyplněné humusoidními zbytky. Pod základem se nachází vrstva cca 40 cm, kterou tvoří kamenný podsyp – kameny velikosti do 10 cm, bez pojiva. Dále byl zastižen rostlý terén tvořený jílem písčitým až štěrkovitým.

Obr. č. 2 – Šikmý jádrový vrt Š1 do podzákladí – opěra Polná

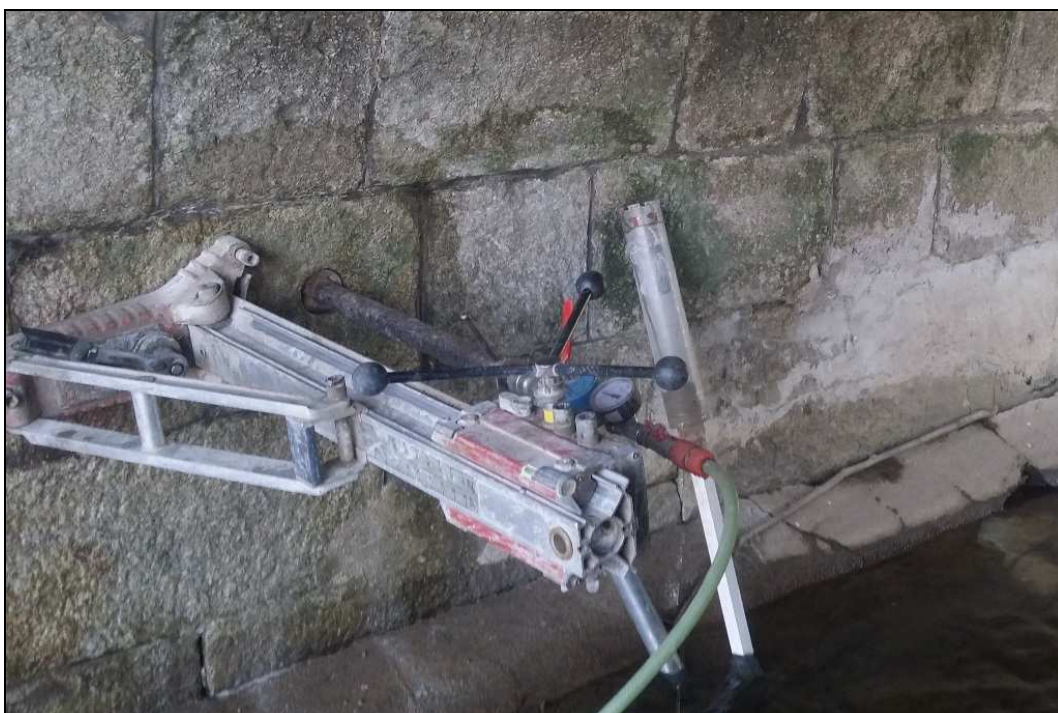
Vodní tlakovou zkouškou byla zjištěna specifická vodní ztráta $q = 12,81$, což značí mezerovitost zdiva $>10\%$. Podrobné výsledky vodní tlakové zkoušky viz příloha této zprávy.

Obr. č. 4 – Pohled na provádění vodní tlakové zkoušky ve vodorovném vrtu do opěry Žďár n. S.
