Most Žirovnice
Ev. číslo: 1329-1

08/2020

Diagnostický průzkum – závěrečná zpráva

Zakázka: Most Žirovnice, ev. č. 1329 - 1 – diagnostický průzkum

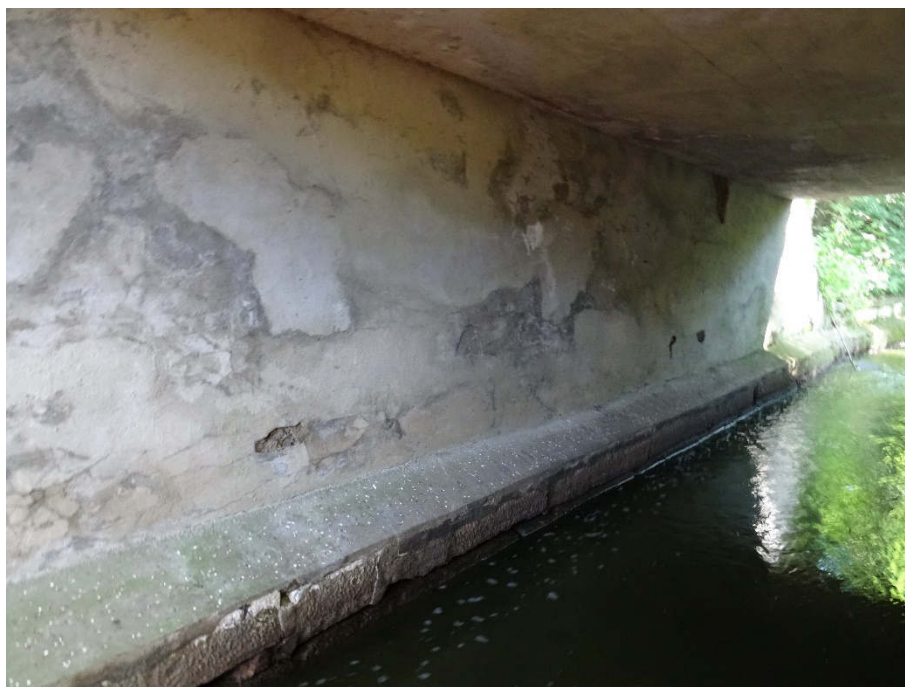
Obr. 6: Pohled na Op1.

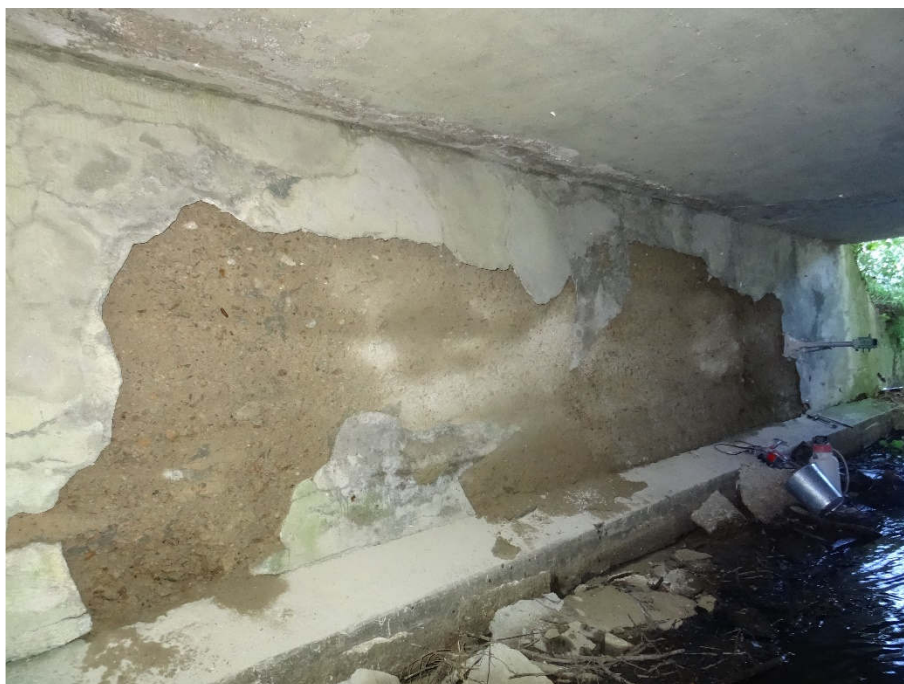
Obr. 9: Pohled na Op2 ve směru od návodní k povodní straně mostu .

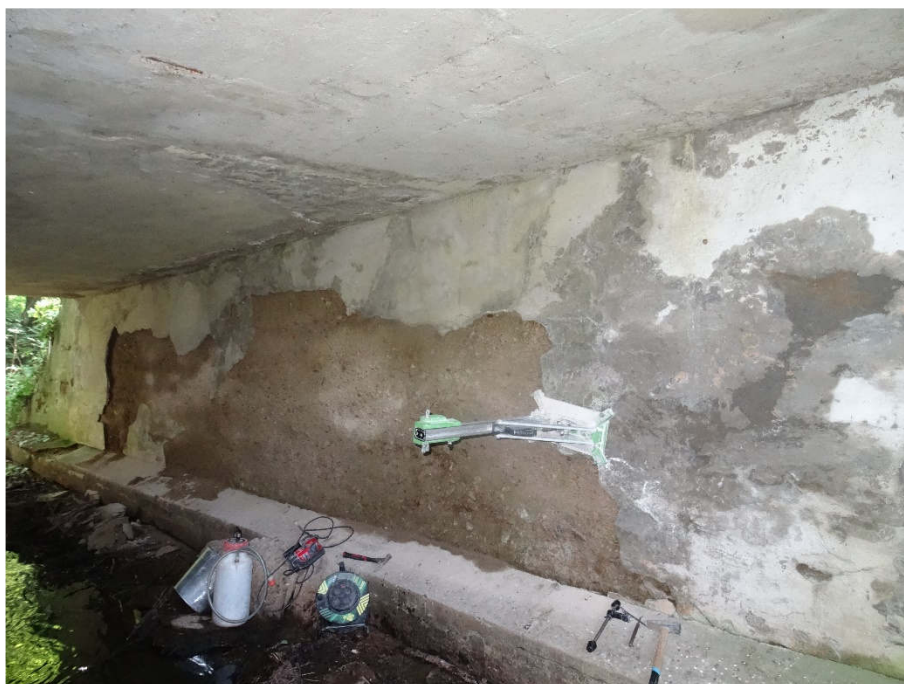
Obr. 10: Pohled na Op2 ve směru od povodní k návodní straně mostu .

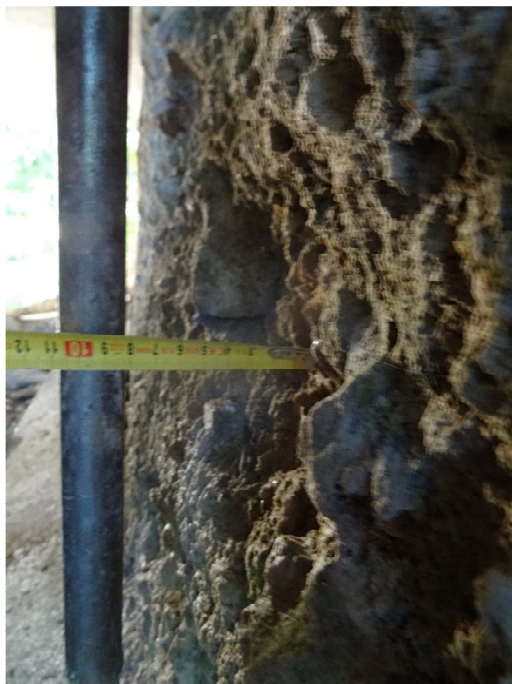
Spodní stavba mostu, která je tvořena dvěma masivními tížnými opěrami z prostého betonu a navazujícími kolmými svahovými křídly, je trvale vystavena přítomnosti zadržované vlhkosti. Ta je způsobena plošným průsakem zemní vlhkosti z rubu opěr a křídel, a které z čelní strany v prostupu brání cemento-vápenná omítka provedena na fasádních plochách betonu. Tento dlouhodobý stav způsobil, že omítka je na převážné ploše spodní stavby separovaná („dutá“) a na opěře 2 již ze 70% její plochy odpadá. Vizuálně je obnažený beton porézní, s nerovnoměrným promícháním kameniva větší frakce v záměsi a patrným malým obsahem cementu. Všechny tyto faktory přispívají i s ohledem na stáří betonu (93 let) k jeho zřetelné hloubkové degradaci, která lokálně dosahuje až 80 mm (obr.11).

Obr. 11: Op2. Hloubka odpadlého degradovaného betonu.

Shora popsaný a provedenými zkouškami ověřený stav opěr (potažno křídel) je špatný a žádá si brzkou celkovou rekonstrukci. Omítka opěr se plošně separuje a dochází k jejími odpadu. Beton pod ní hloubkově degraduje (lokálně s rozpadem do hloubky až 80 mm), je porézní, vizuálně s „jalovým“ cementovým tmelem a velice proměnlivými, zkouškami zjištěnými pevnostními parametry. Spodní stavba také nemá funkční odvodnění a izolaci jejího rubu. Z dnešního pohledu je zcela nevyhovující. Přesto se most bez větších zásahů do spodní stavby dožil 93 let, což bezmála naplňuje jeho očekávanou životnost (100 roků). Má-li tedy být navržen způsob jeho opravy je potřeba vzít v úvahu skutečnost, že most je takřka 100 let starý.

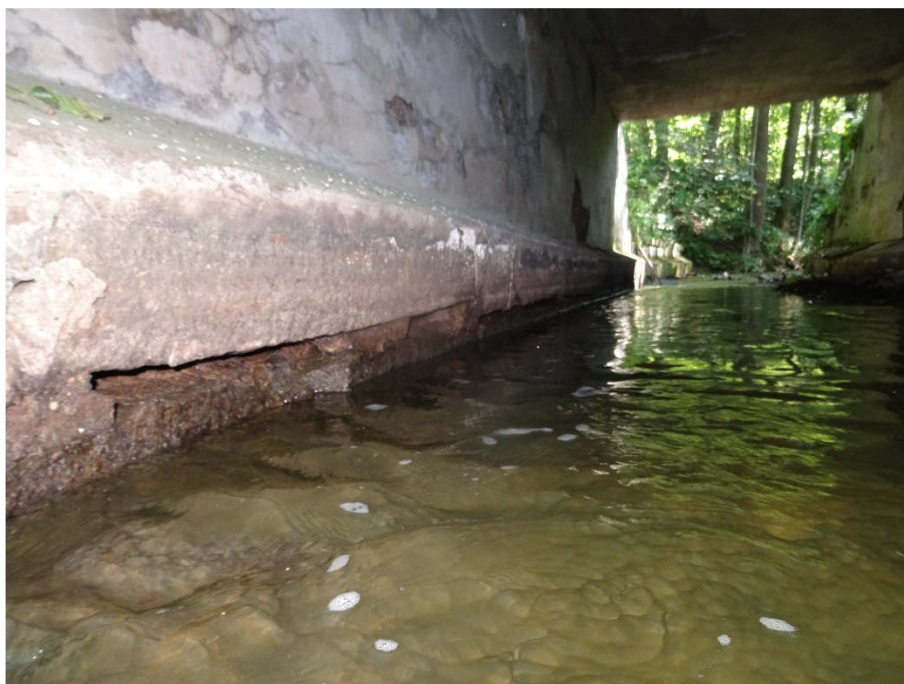
Průběžné ochranné prahy paty opěr a křídel se lokálně oddělují od jejich líce. Krycí cementová mazanina na kamenných kvádrech tvořících tělo ochranných prahů se místy rozpadá, anebo dochází k její separaci. Na svislé ploše v omývané části eroduje a obnažuje spáry mezi kamennými kvádry jsou vymílány.

Obr. 12: Op1. Ochranný práh v patě opěry z kamen. kvádrů překrytých betonovou mazaninou. Ve výšce kolísání hladiny dochází k erozi mazaniny a vymývání vodorovného spárování kamen. kvádrů, což způsobuje jejich podemílání.

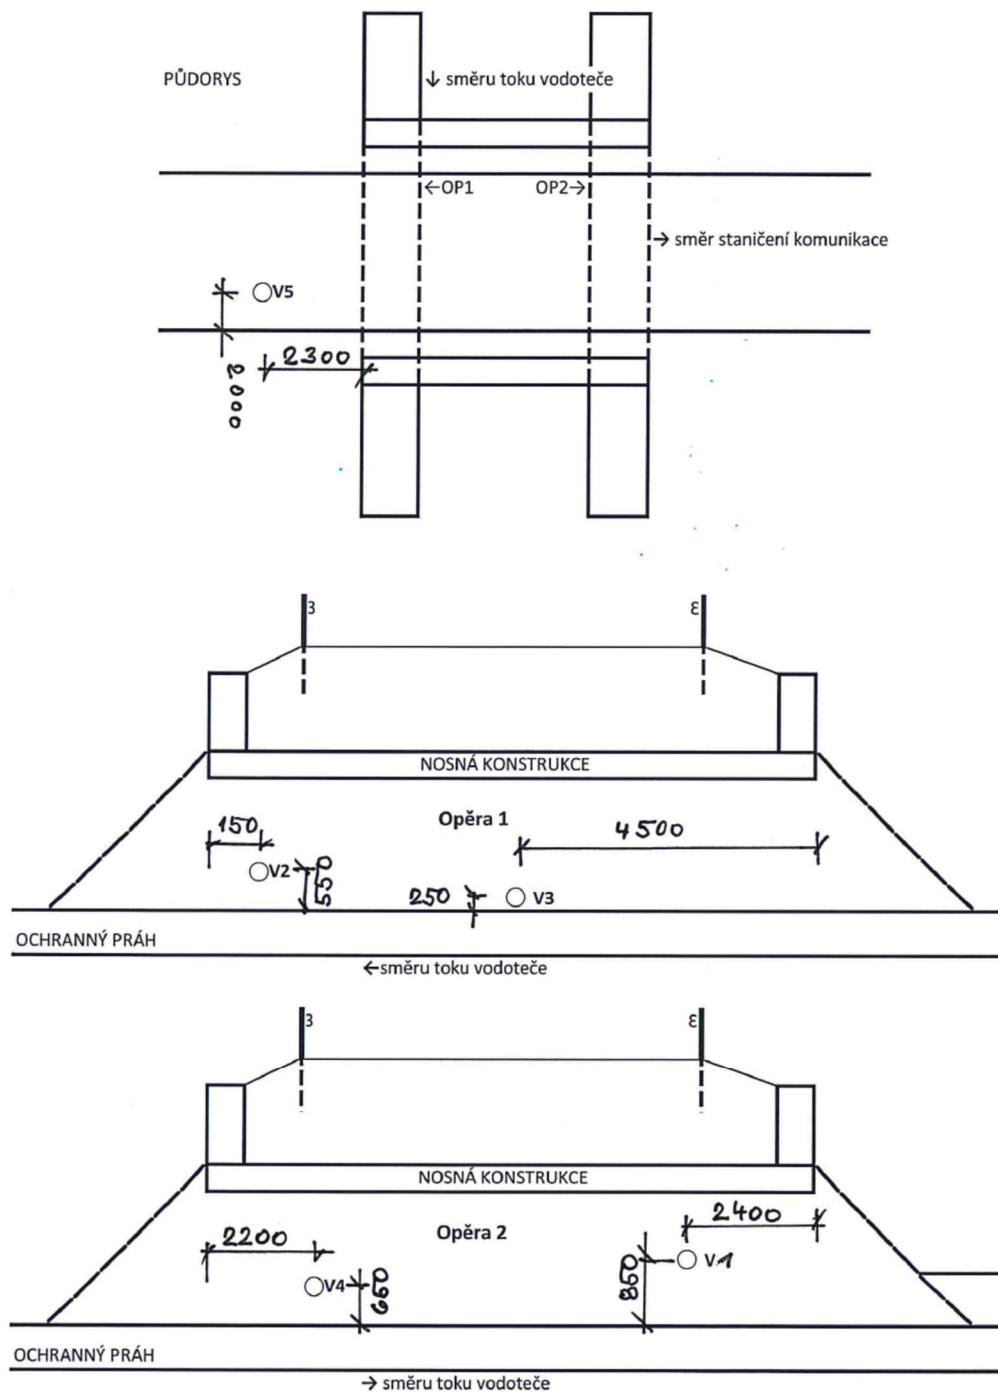
Obr. 13: Schéma rozmístění provedených sond

Terénní práce byly provedeny dnech 31.7.2020 pracovníky Centra dopravního výzkumu, v.v.i. a laboratorní zkoušky v laboratořích v místě jeho sídla. Místa provedení jednotlivých zkoušek jsou znázorněna ve schématu na obrázku 13.

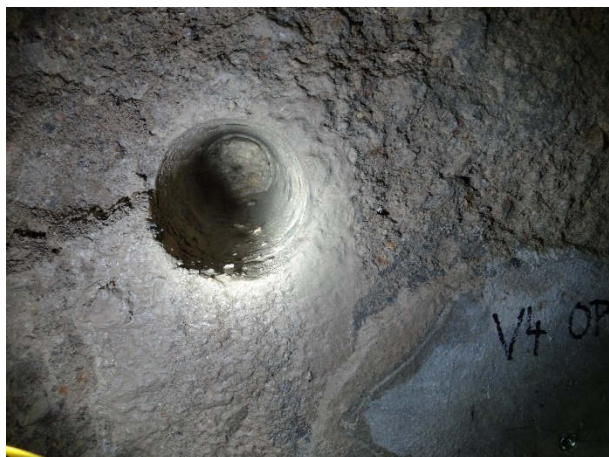
Obr. 26: Vnitřek otvoru po odbranění vzorku V4.

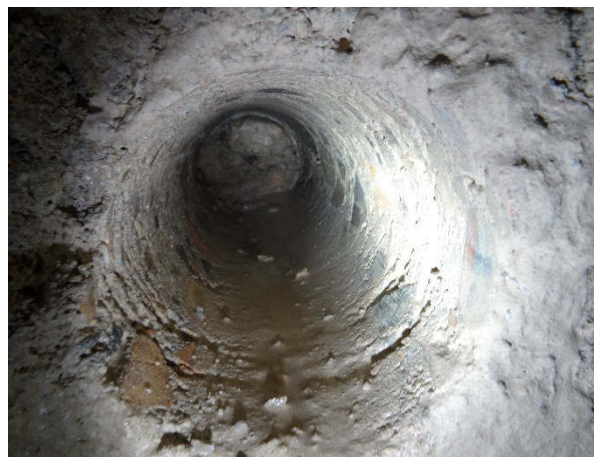
Obr. 27: Vnitřek otvoru po odbranění vzorku V4v detailním pohledu.

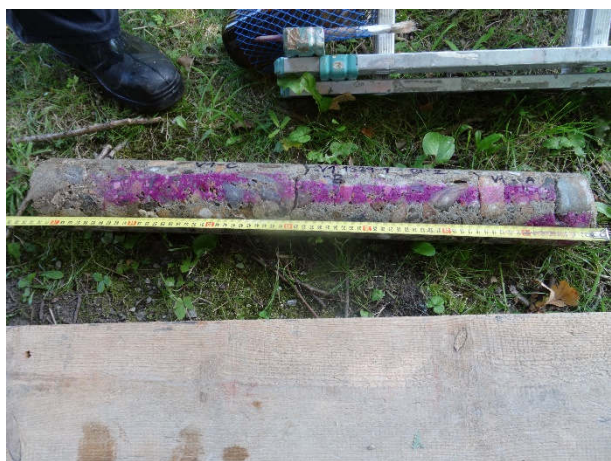
Provedení této zkoušky je patrné z obr. 28 až 30. Zkouška byla provedena na zkušebních vzorcích V1 a V3. Vzorky V2 a V4 zkoušce nebyly podrobeny z důvodu jejich rozpadu v oblasti jejich počátečních cca 20 cm. Na odebraném vzorku betonu V1 nebyla karbonatace zjištěna. Na vzorku V3 byla zjištěná hloubka karbonatace cca 23 cm.

Obr. 28: Vzorek V1 s provedeným fenolftaleinovým testem.

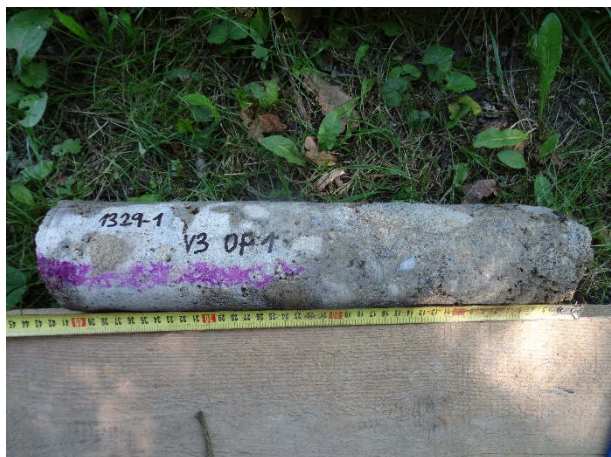
Obr. 30: Vzorek V3 s provedeným fenoltaleinovým testem..
