# **Most 385-001**

Most přes potok Olešná v obci BRANIŠOV

## **HLAVNÍ PROHLÍDKA**

Datum provedení prohlídky: 23.7.2025

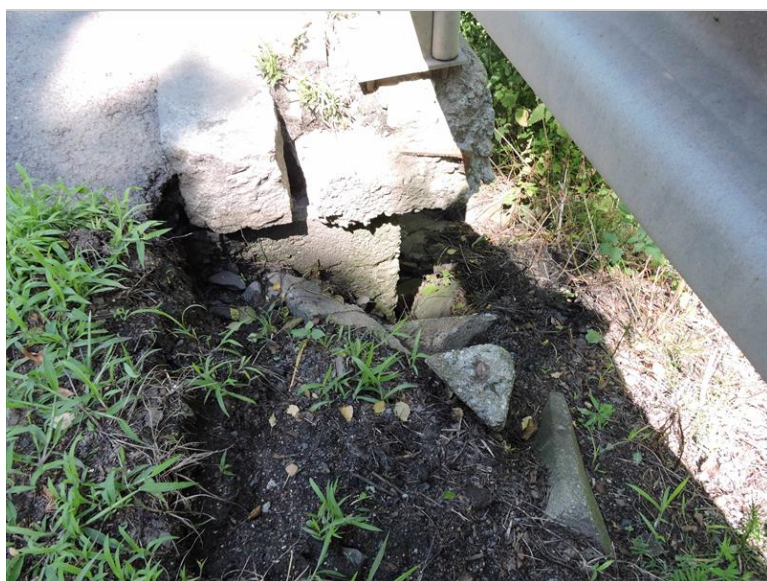
DSCN5407-resize.JPG  
Detail

**1.3.1 zemní těleso**  
Eroze svahů podél křidel.

Zpevnit svahy podél křídel.

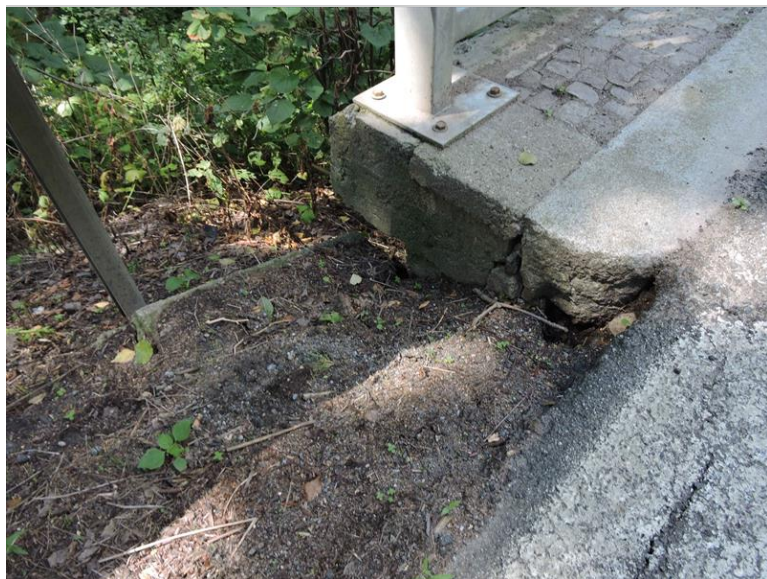
DSCN5411-resize.JPG  
Detail

**1.3.1 zemní těleso**  
Eroze svahů podél křidel.

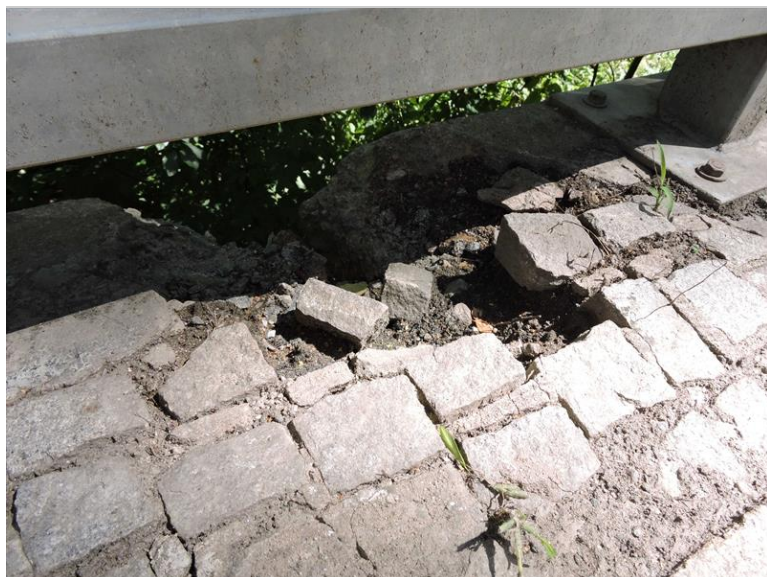
DSCN5404-resize.JPG  
Detail

**3.3.1 římsa**  
Na obou stranách mají mostní římsy olámané hrany, hloubkově degradovaný spodní povrch - obnažené třmínky. Horní povrch obou říms se drolí, v místě dilatací značně poškozené.

Provést celkovou opravu obou říms.

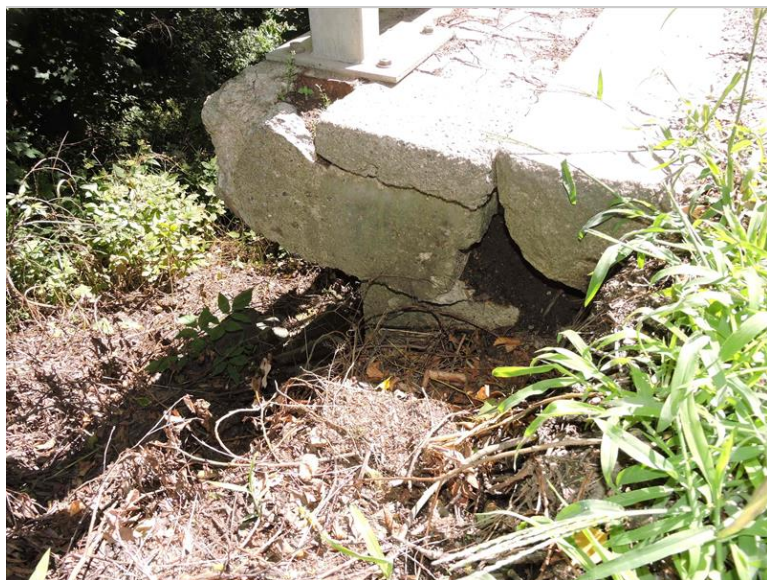
DSCN5398-resize.JPG  
Detail

**1.3.1 zemní těleso**  
Eroze svahů podél křidel.

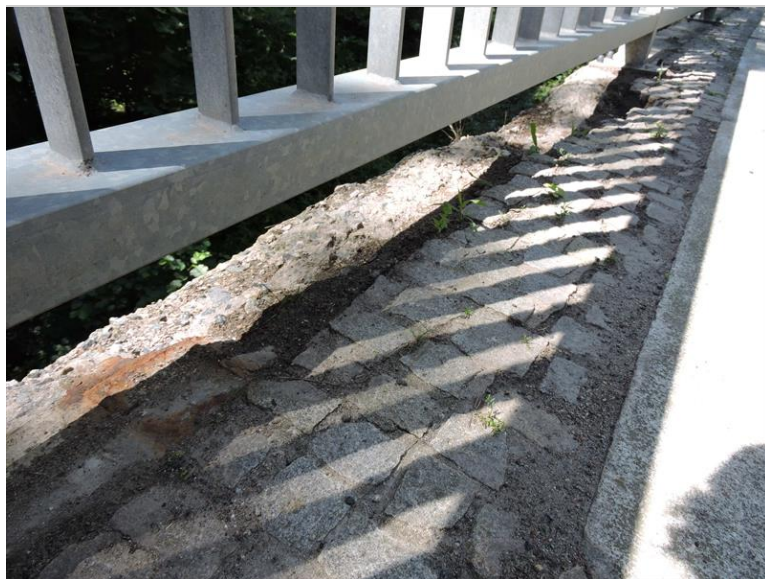
DSCN5415-resize.JPG  
Detail - římsa

### 3.3.1 římsa

Na obou stranách mají mostní římsy olámané hrany, hloubkově degradovaný spodní povrch - obnažené těmínky. Horní povrch obou říms se drolí, v místě dilatací značně poškozené.

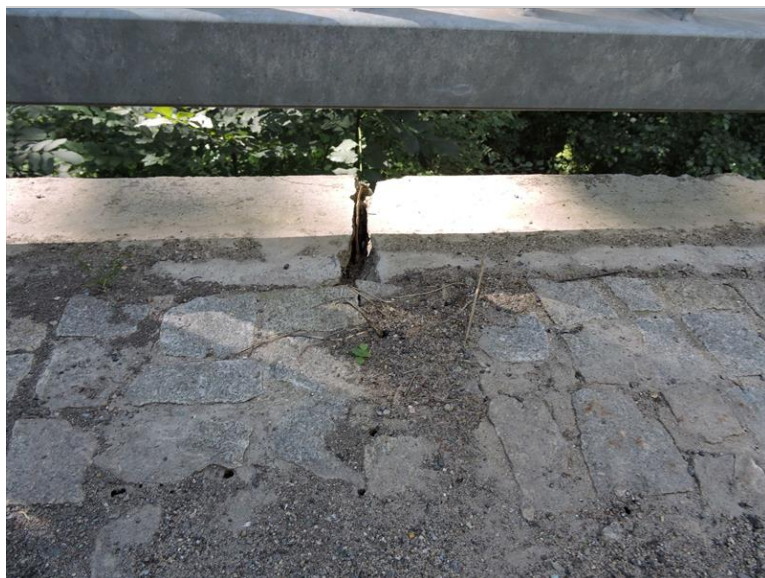
DSCN5414-resize.JPG  
Detail

### 3.3.1 římsa

Na obou stranách mají mostní římsy olámané hrany, hloubkově degradovaný spodní povrch - obnažené těmínky. Horní povrch obou říms se drolí, v místě dilatací značně poškozené.

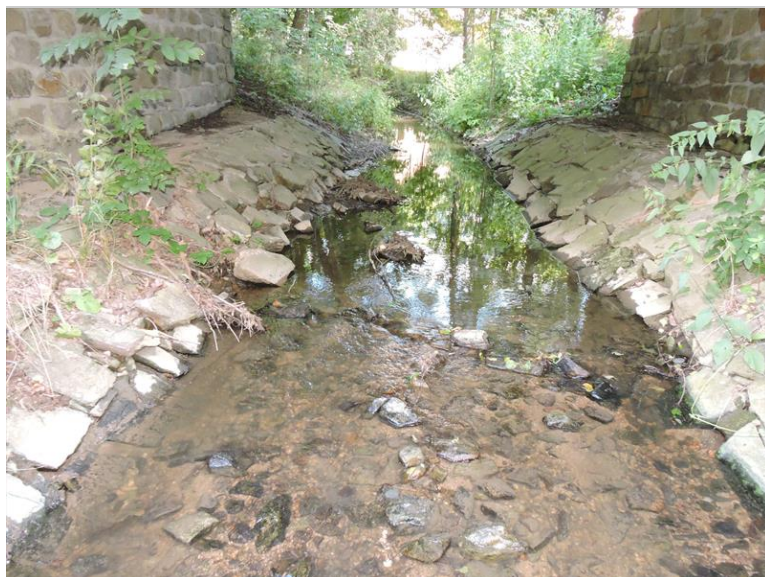
DSCN5430-resize.JPG  
Detail - území pod mostem

#### 4.6 Území pod mostem a přístup. cesty

Koryto je mírně znečištěno nečistotami a uchycenou vegetací ve spárách kamenné dlažby. Svahy porostlé náletovou vegetací.

Odstranit náletovou vegetací na zemním tělese v okolí mostu. Vyčistit koryto toku.

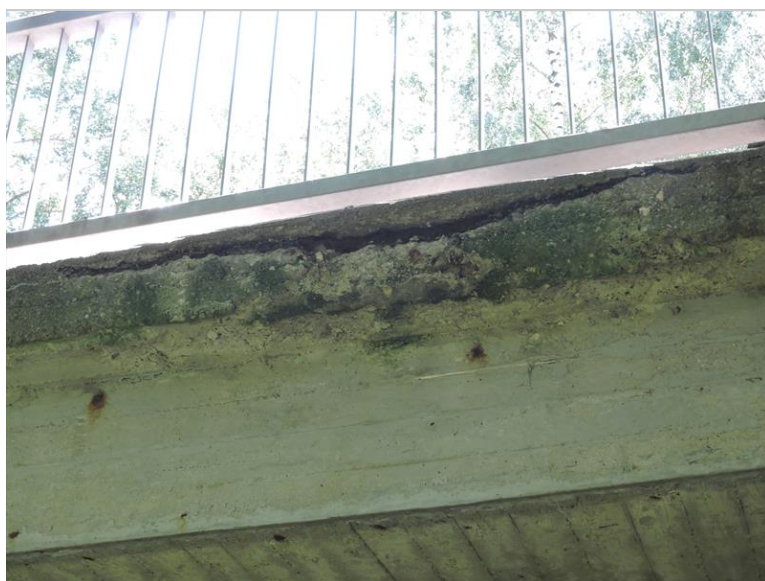
DSCN5441-resize.JPG  
Detail - L římsa

#### 3.3.1 římsa

Na obou stranách mají mostní římsy olámané hrany, hloubkově degradovaný spodní povrch - obnažené těmínky. Horní povrch obou říms se drolí, v místě dilatací značně poškozené.

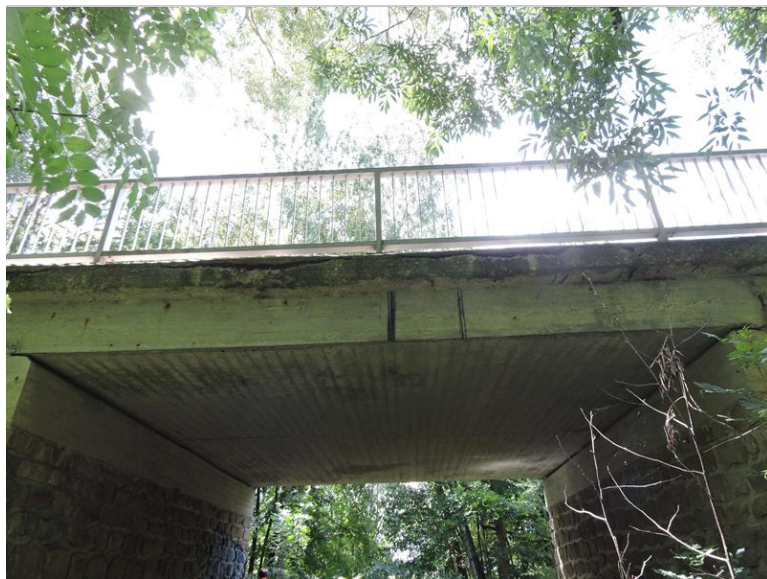
DSCN5438-resize.JPG  
Detail - LS

### 3.3.1 římsa

Na obou stranách mají mostní římsy olámané hrany, hloubkově degradovaný spodní povrch - obnažené třmínky. Horní povrch obou říms se drolí, v místě dilatací značně poškozené.

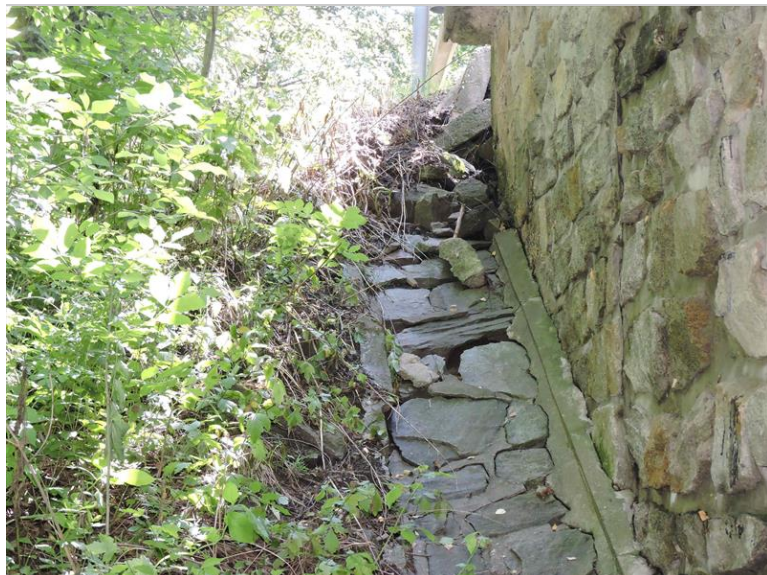
DSCN5444-resize.JPG  
Detail

### 4.8 Odvodnění

Vodní skluz na návodní straně za OP2 je rozpadlý vlivem nestability svahu.

Opravit vodní skluz pro odtok vody, popř. jej zhotovit nový.

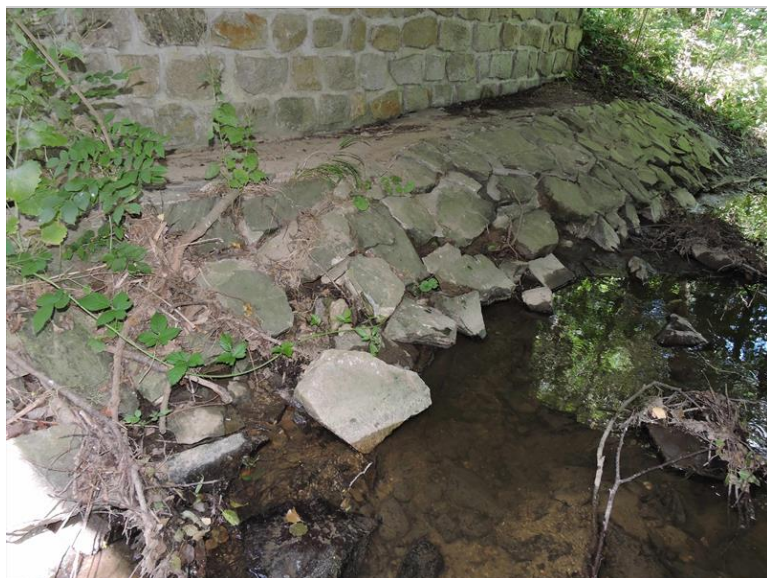
DSCN5431-resize.JPG  
Detail

### 1.2 Mostní podpěry křídla a čelní zdi

Na povrchu mostních opěr jsou zřejmé stopy zatékání s průsaky. Na obou opěrách je patrný průsak mostním závěrem. U obou opěr je rozrušené ochranné opevnění paty opěr z lomového kamene. V místě všech dilatací mezi opěrami a křídly je uvolněná spárová malta.

Zpevnit ochranné opevnění paty opěry na obou březích.

Přetěsnit spáry mezi Kř a OP.

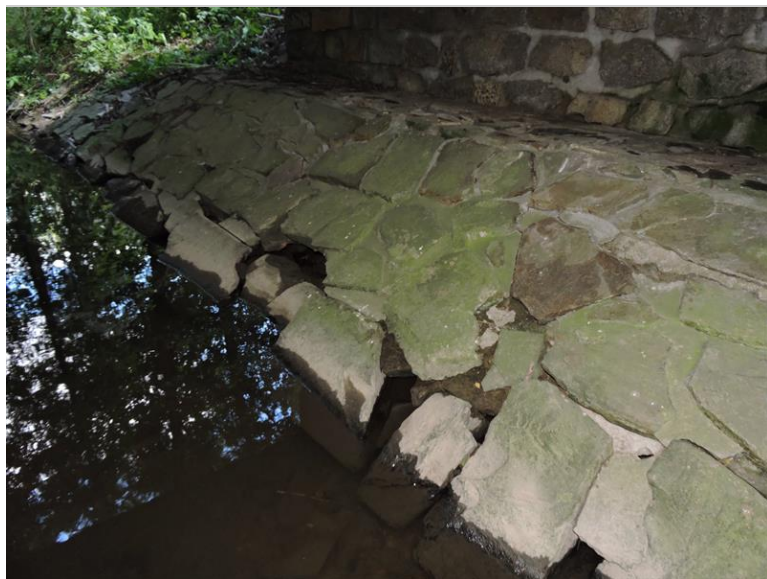
DSCN5432-resize.JPG  
Detail

### 1.2 Mostní podpěry křídla a čelní zdi

Na povrchu mostních opěr jsou zřejmé stopy zatékání s průsaky. Na obou opěrách je patrný průsak mostním závěrem. U obou opěr je rozrušené ochranné opevnění paty opěr z lomového kamene. V místě všech dilatací mezi opěrami a křídly je uvolněná spárová malta.

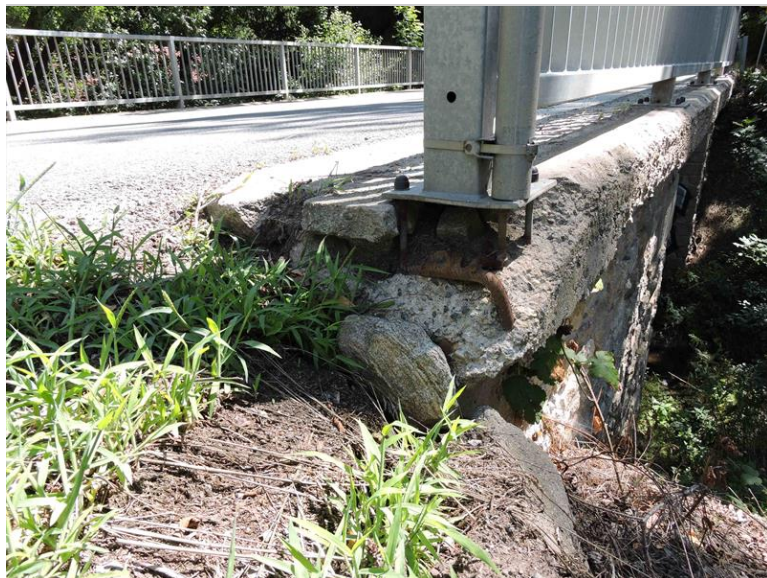
DSCN5419-resize.JPG  
Detail

### 1.3.1 zemní těleso

Eroze svahů podél křídla.

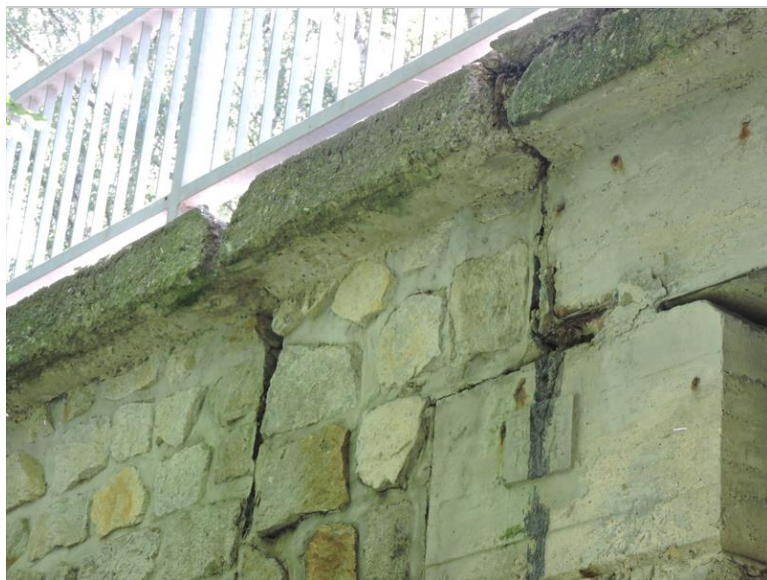
DSCN5440-resize.JPG  
Detail - L římsa

### 3.3.1 římsa

Na obou stranách mají mostní římsy olámané hrany, hloubkově degradovaný spodní povrch - obnažené těmínky. Horní povrch obou říms se drolí, v místě dilatací značně poškozené.

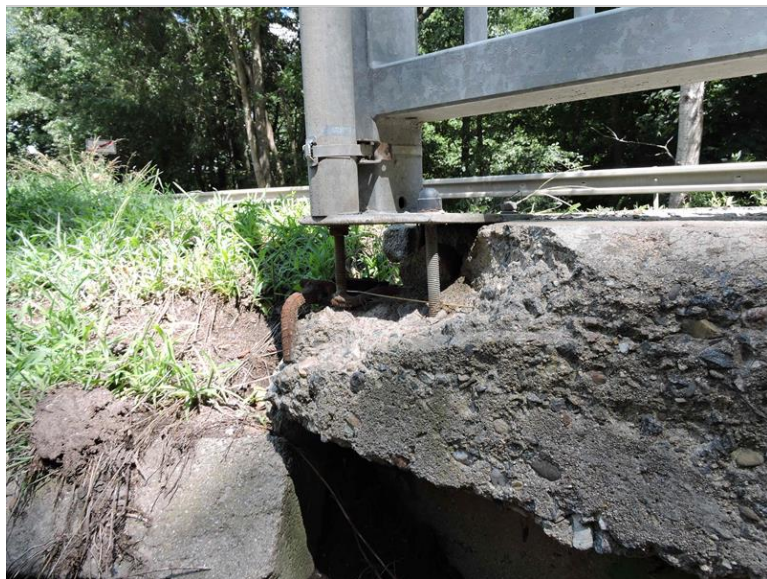
DSCN5420-resize.JPG  
Detail

### 1.3.1 zemní těleso

Eroze svahů podél křídel.

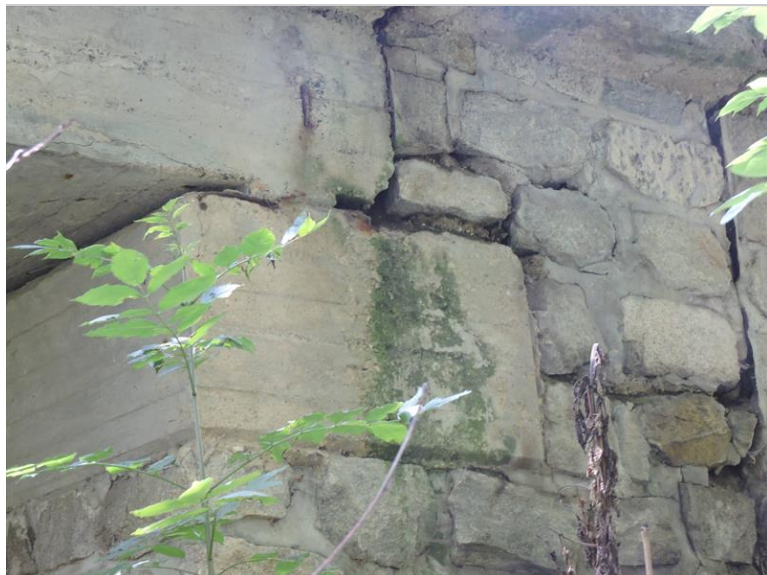
DSCN5436-resize.JPG

### 2.1 Nosná konstrukce

Na podhledu nosné konstrukce jsou viditelné stopy promáčení, výkvěty (v místě uložení). Podhled NK je na návodní straně pokryt zeleným povlakem. Na spodním povrchu nosné konstrukce jsou lokálně odpadlé krycí vrstvy betonu s obnaženou výztuží.

Lokálně sanovat NK v místě uložení.
