Věc: Odborný posudek

**Zjišťování synantropních druhů živočichů na budovách Střediska
správy a údržby silnic ve Žďáře nad Sázavou Jihlavská 841/1,
parc. č. 5980, 5979 objednavatel Energetická agentura Vysočiny**

Zpracoval(a): Mgr. Petra Hulvová
Adresa: Úhořilka 1, Štoky 58253, telefon: +420 777 974 848
Bankovní spojení: 78-8067930217/0100
IČ: 03960862
Datum: 7. 7. 2025

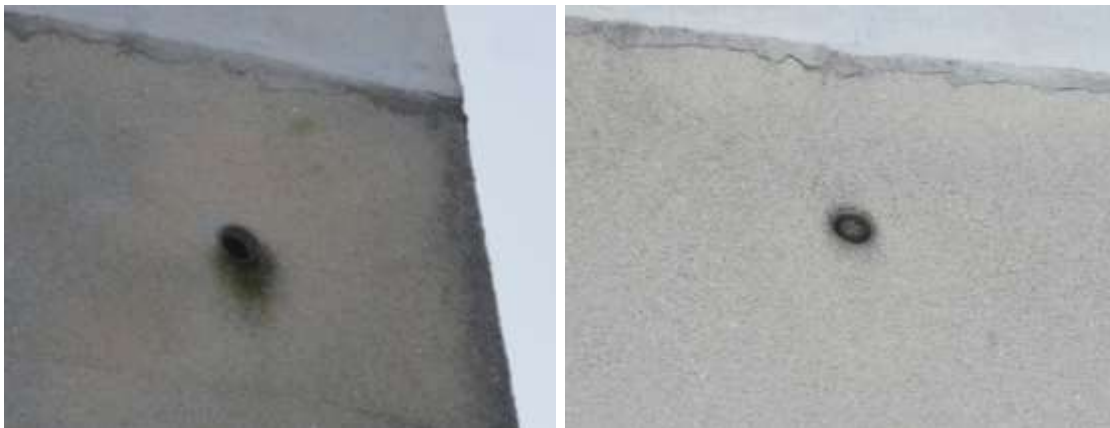
Kontrolou exteriéru pomocí dalekohledu byly dohledány možné hnízdní dutiny ve větracích otvorech, kde chyběly ochranné mřížky. Celkem bylo zaznamenáno 6 dutin vhodné velikosti, kde může probíhat hnízdění rorýsů.

Obr. 2 a 3: Otevřený větrací otvor (možné hnízdíště rorýsů) Uzavřený větrací otvor na téže budově

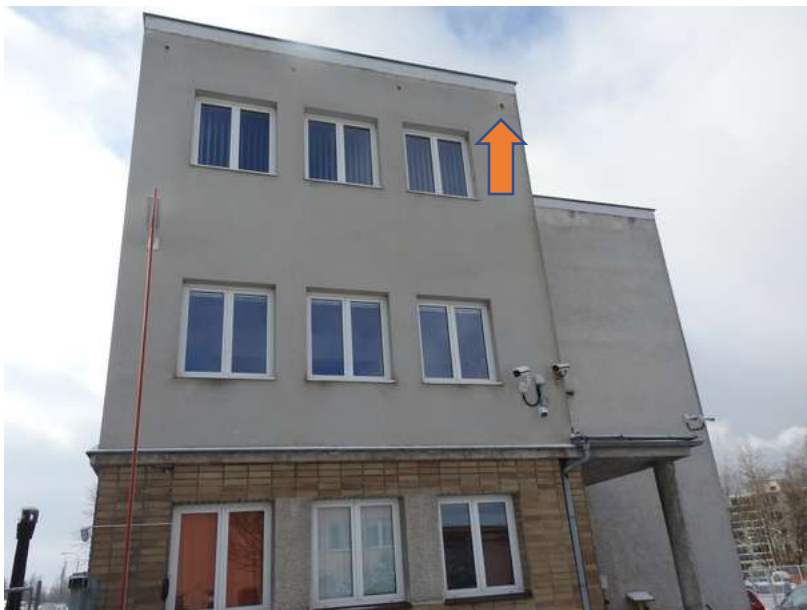
Obr. 4: Umístění větracích otvorů, které mohou být využívány jako rorýsí hnízdiště (případně netopýří úkryt)

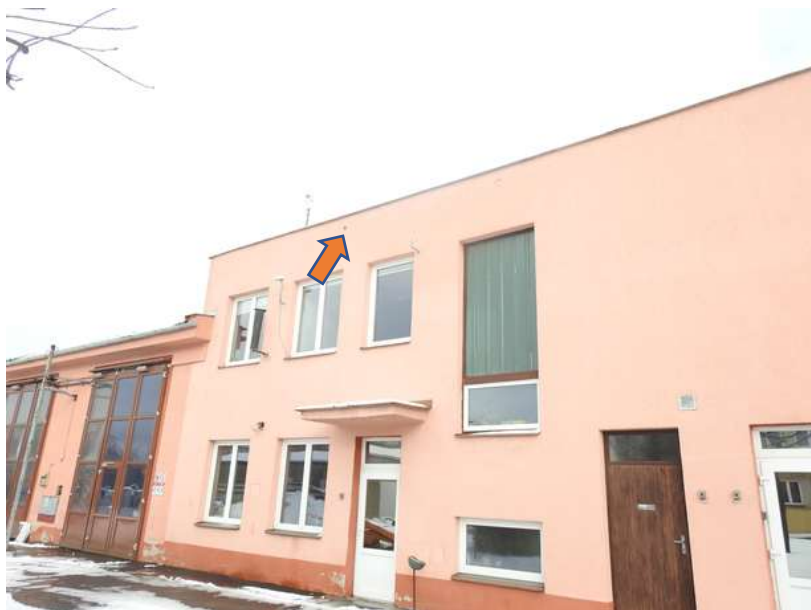
Obr. 5: Oteřené větrací otvory jsou i na budově dílny

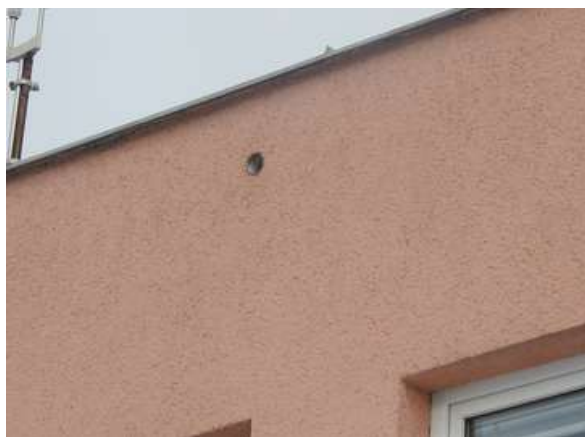
Obr. 6: Detail otevřeného větracího otvoru

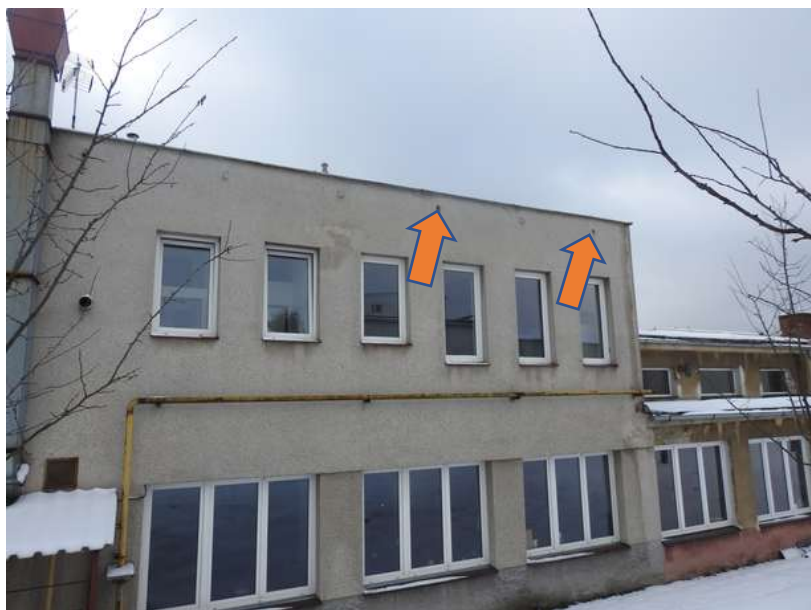
Obr. 7: Budova dílny z druhé strany – otevřené větrací otvory jsou přítomné

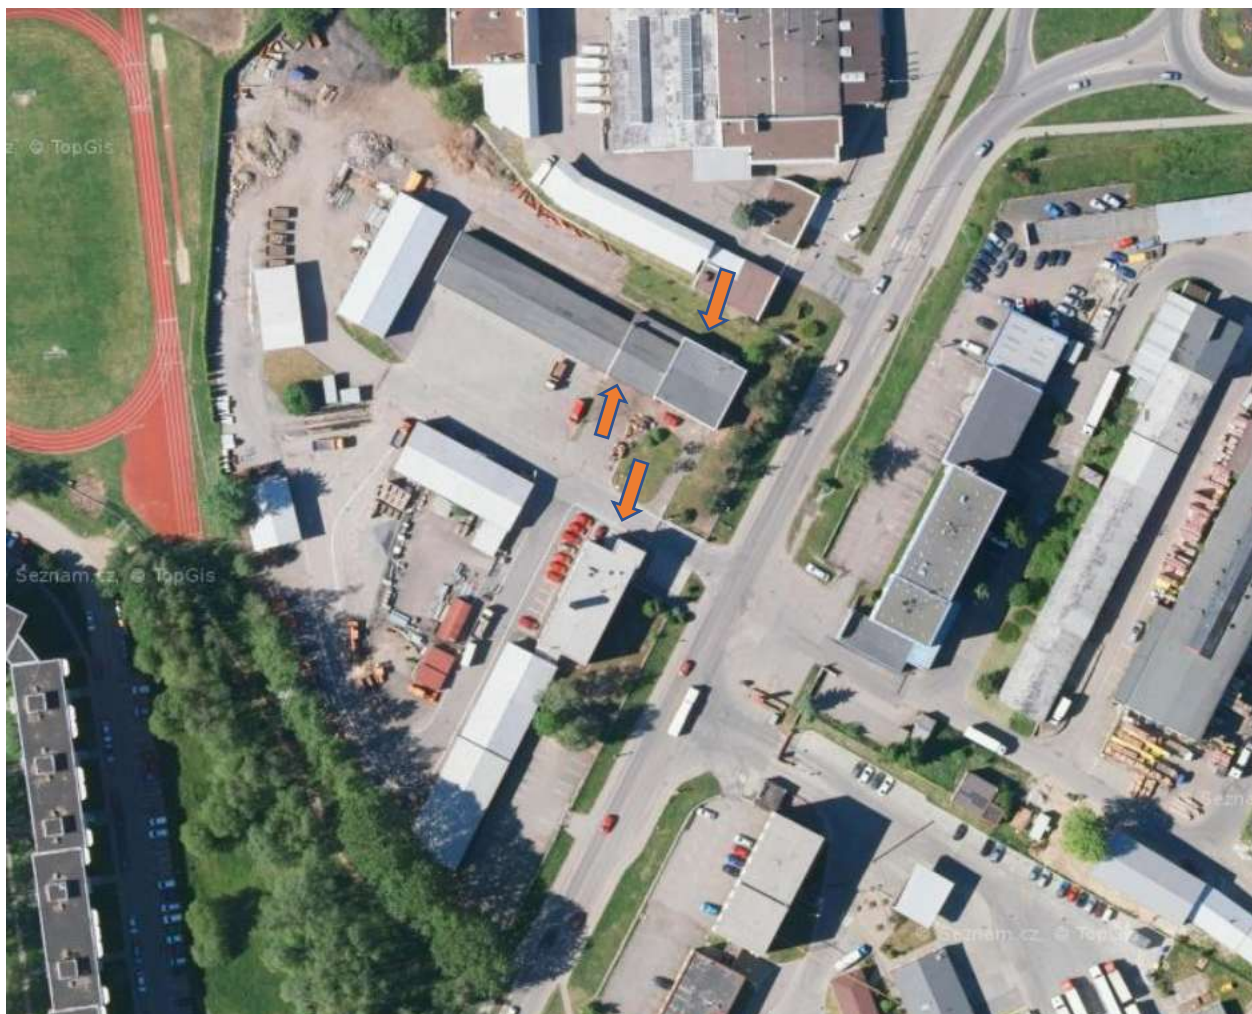
Obr. 8: Místa možného hnízdiště rorýse obecného

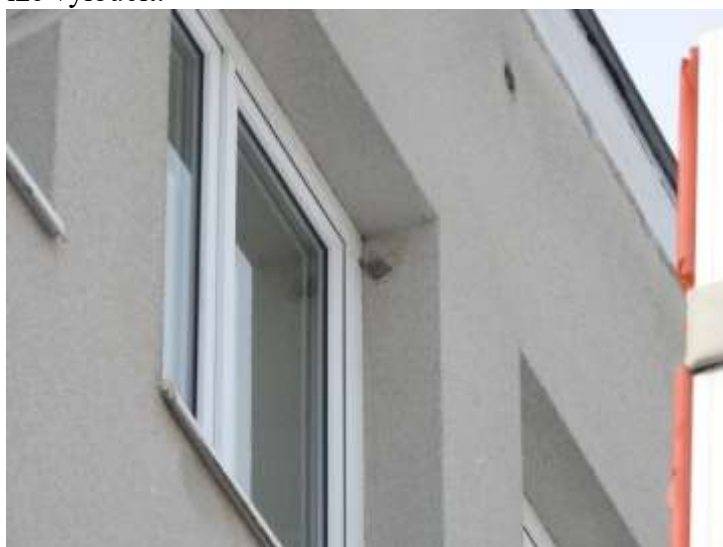
Na budovách Střediska správy a údržby silnic byly zaznamenány dvě rozestavěná (nebo shozená) hnízda jiříčky obecné. Početná kolonie se na budově nenachází, ale jednotlivé páry zde mohou zahnízdit.

Obr. 9: Zbytky hnízda jiříčky obecné v rohu okna

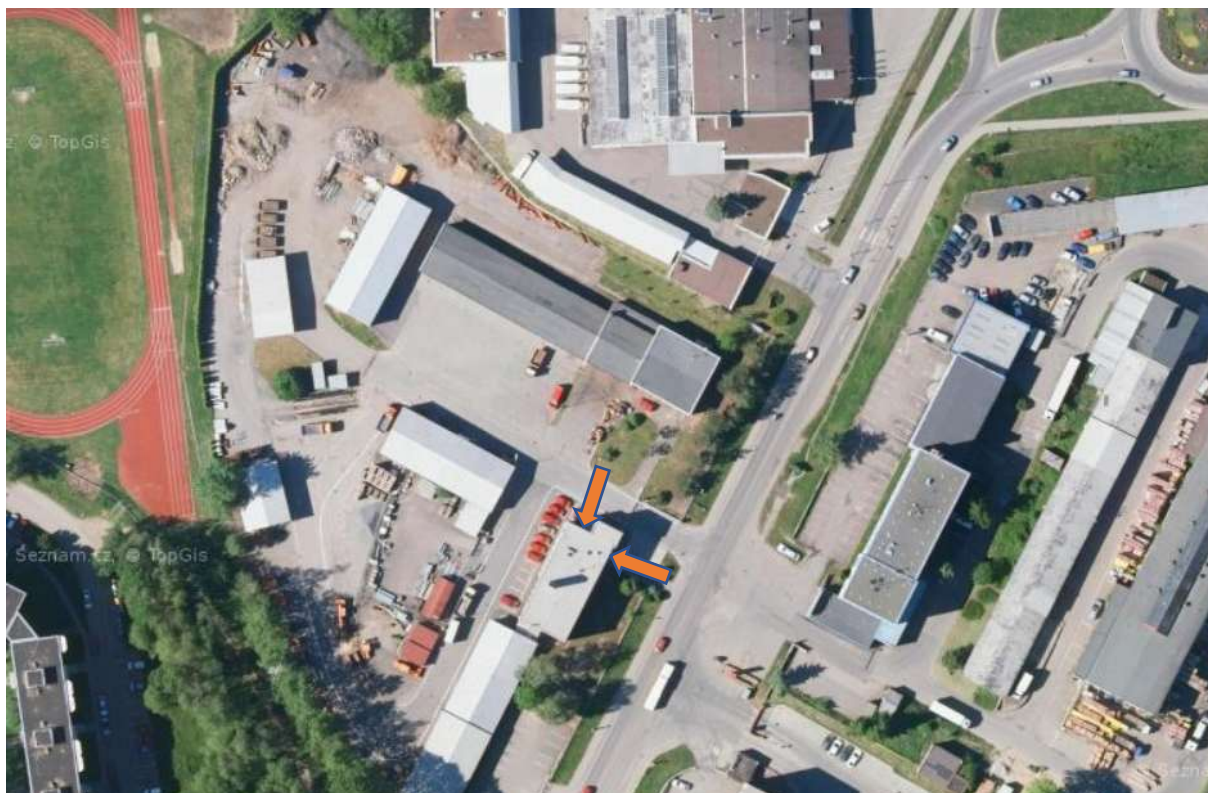
Obr. 10: *Místa zbytků hnízd jiříčky obecné*

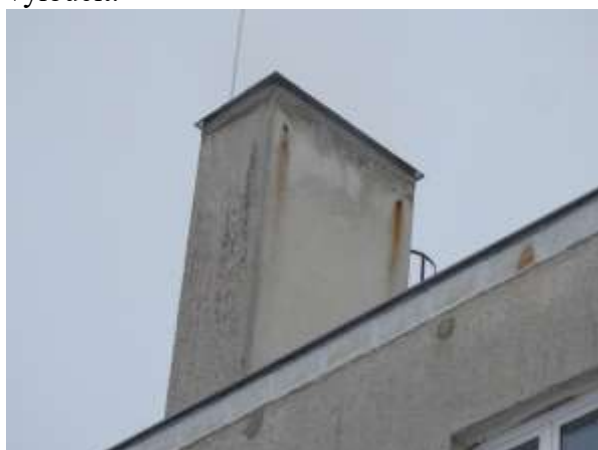
Ve Žďáře nad Sázavou se vyskytuje početná populace kavky obecné, jediné možné hnízdiště nacházející se na komplexu budov by bylo teoreticky možné v komíně administrativní budovy. V době kontroly se v hnízdní době se zde kavky nevyskytovaly a je tedy možné hnízdní výskyt vyloučit.

Obr. 11: *Komín budovy, možné hnízdiště kavky obecné*

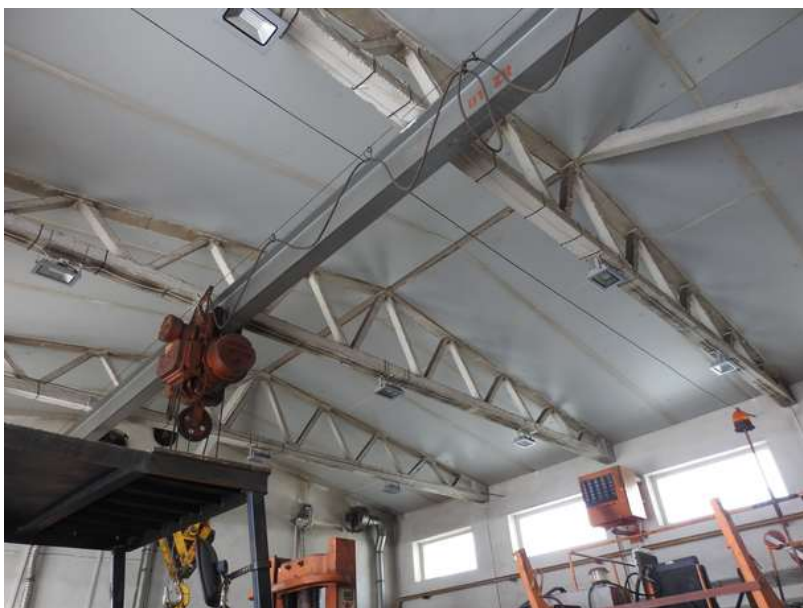
Obr. 12: Interiér dílny – přítomnost ptáků i netopýrů nebyla prokázána

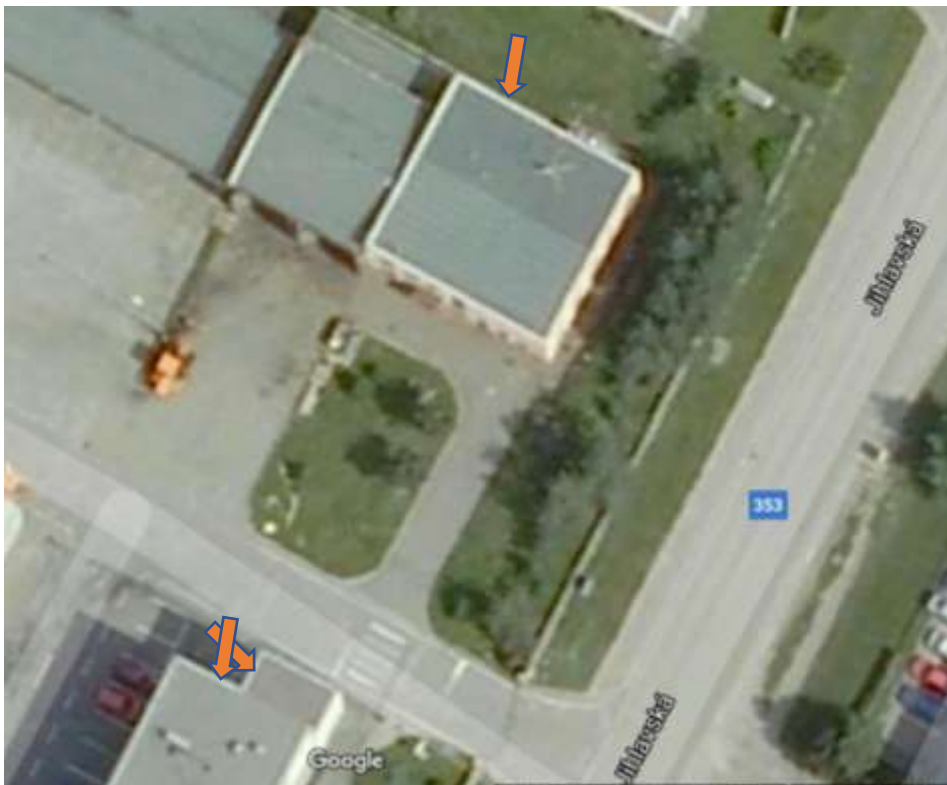
Obr. 14: Místa doporučená k instalaci rorýsích budek

V rámci kontrol nebylo na žádném z objektů nalezeno hnízdiště žádného zvláště chráněného druhu ptáků či netopýrů, charakter budovy by mohl být pro hnízdění rorýsů vhodný a tak mezi doporučující opatření patří instalovat ze severovýchodní strany administrativní budovy rorýsí budky s alespoň čtyřmi vletovými otvory a podobně i na budovu dílny ze severovýchodní strany.
