ZÁKLADNÍ DIAGNOSTICKÝ PRŮZKUM

silničního mostu ev.č. 343-017 přes Chlumětínský potok na sil.
II/343 za obcí Kameničky (za hájenkou Krejcar)

most Krejcar

ev.č. 343-017

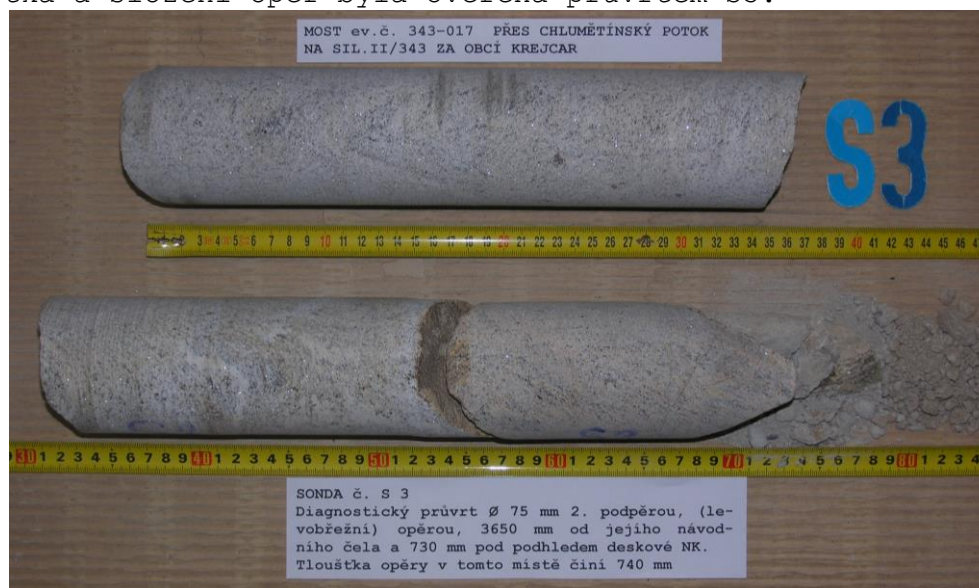
Obr.G34-100 **SONDA S3. Diagnostický průvrt Ø 75 mm 2. podpěrou, (levobřežní) opěrou, 3650 mm od jejího návodního čela a 730 mm pod podhledem deskové NK. Tloušťka opěry v tomto místě činí 740 mm.**

- **dřík opěry:** zdivo z lomového kamene (slídnatá metamorfovaná hornina) bez trhlin, kámen bez pórů, vyzdění na vápennou maltu, tl. spár i více než 30 mm, malta nesoudržná 740 mm

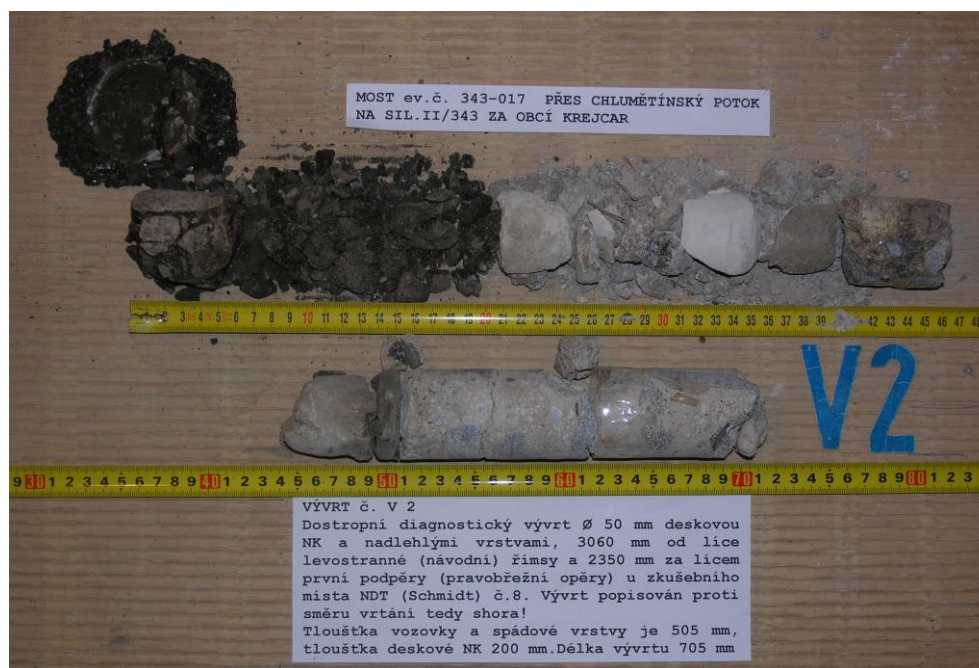
Obr.G34-101 **Vývrt č.V2.** Dostrovní diagnostický vývrt Ø 50 mm deskovou NK a nadlehlými vrstvami, 3060 mm od líce levostranné (návodní) římsy a 2350 mm za lícem první podpěry (pravobřežní opěry) u zkušebního místa NDT (Schmidt) č.8. Vývrt popisován proti směru vrtání tedy shora! Tloušťka vozovky a spádové vrstvy je 505 mm, tloušťka deskové NK 200 mm. Délka vývrtu 705 mm.

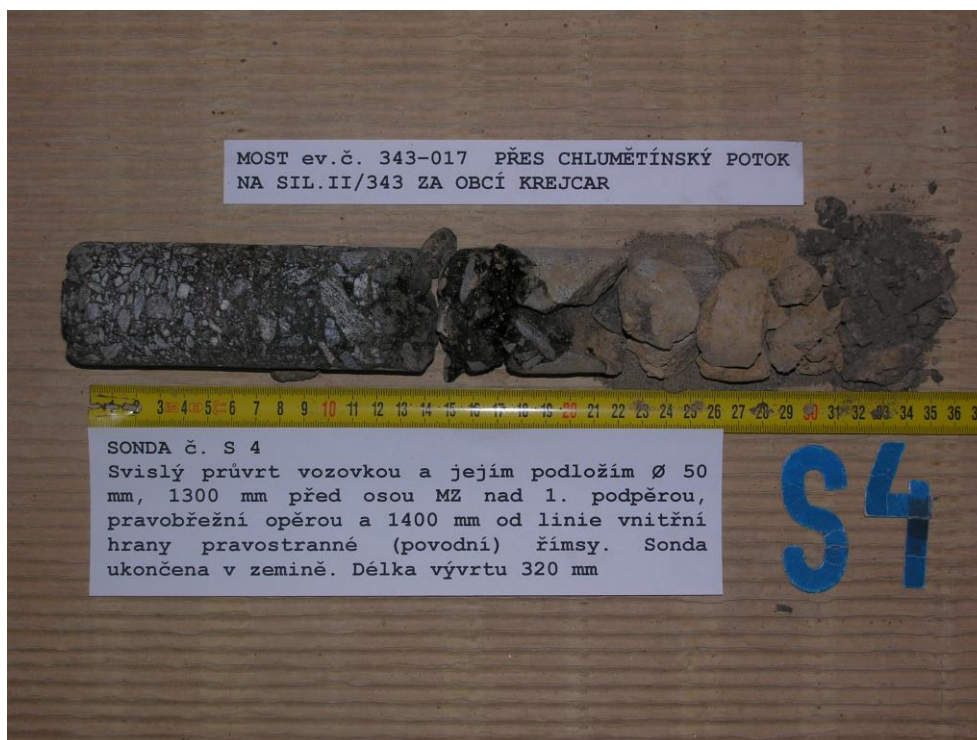
Obr.G34-102 Sonda č. S4. Svislý průvrt vozovkou a jejím podložím $\varnothing 50$ mm, 1300 před osou MZ nad 1. podpěrrou, pravobřežní opěrrou a 1400 mm od linie vnitřní hrany pravostranné (povodní) římsy. Sonda ukončena v zemině. Délka vývrtu 320 mm.

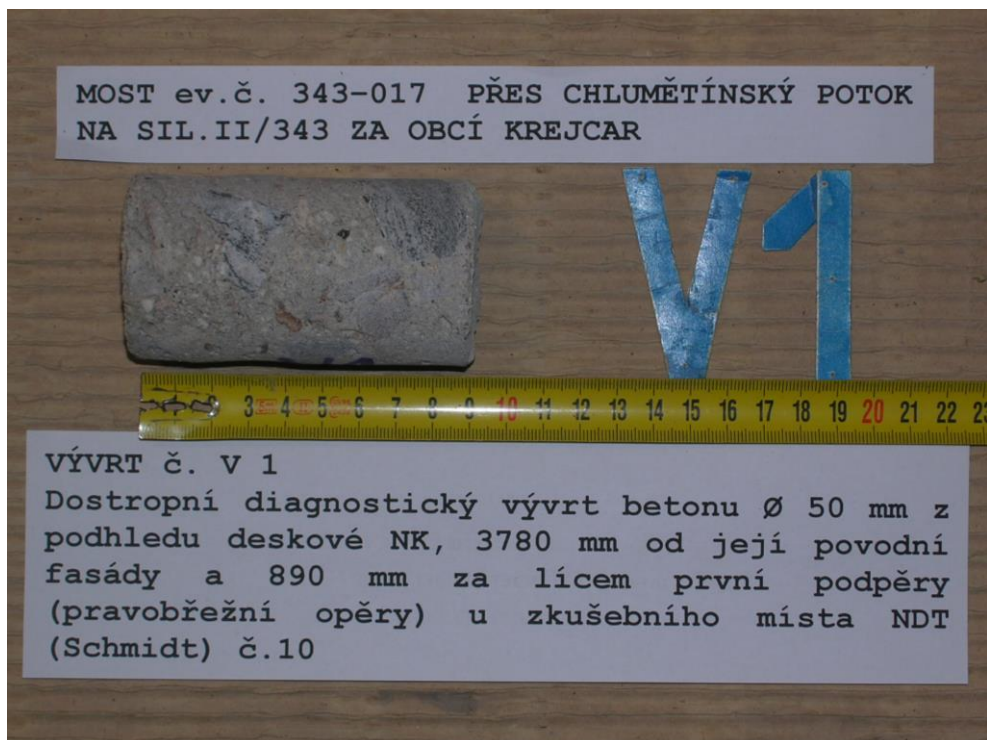
Obr. G34-102 VÝVRT č. V1. Dostrovní diagnostický vývrt betonu Ø 50 mm z podhledu deskové NK, 3780 mm od její povodní fasády a 890 mm za lícem první podpěry (pravobřežní opěry) u zkušebního místa NDT (Schmidt) č.10.

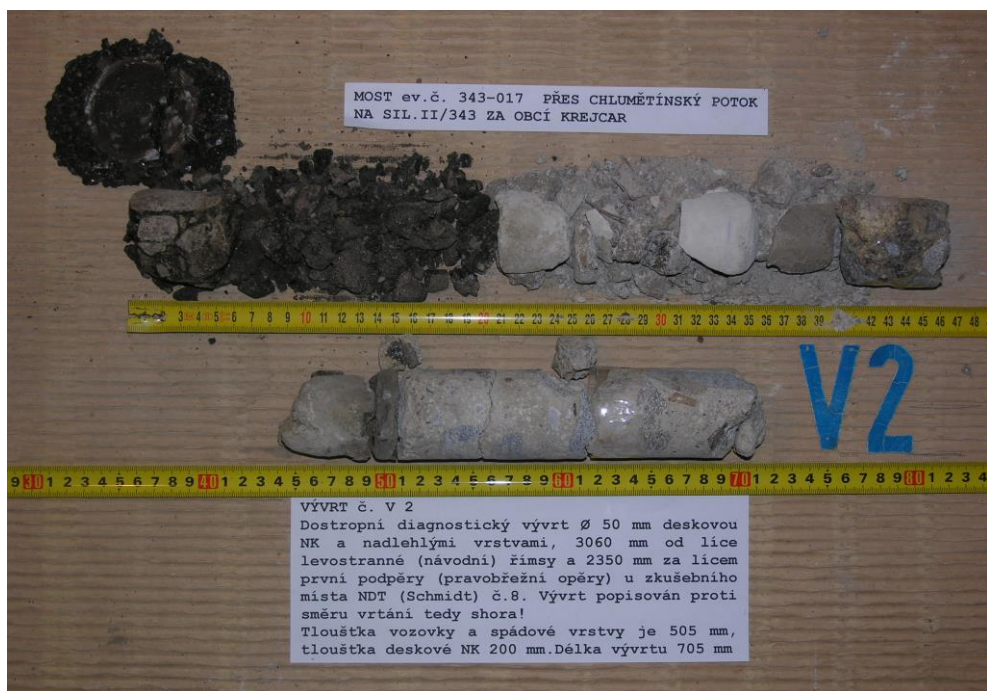
Obr. G34-103 Vývrt č.V2. Dostrovní diagnostický průvrt Ø 50 mm deskovou NK a nadlehlými vrstvami, 3060 mm od líce levostranné (návodní) římsy a 2350 mm za lícem první podpěry (pravobřežní opěry) u zkušebního místa NDT (Schmidt) č.8. Vývrt popisován proti směru vrtání tedy shora! Tloušťka vozovky a spádové vrstvy je 505 mm, tloušťka deskové NK 200 mm. Délka vývrtu 705 mm. Pevnost betonu v tlaku stanovená z části vývrtu V2-4, z hloubky vývrtu 505 ÷ 705 mm.

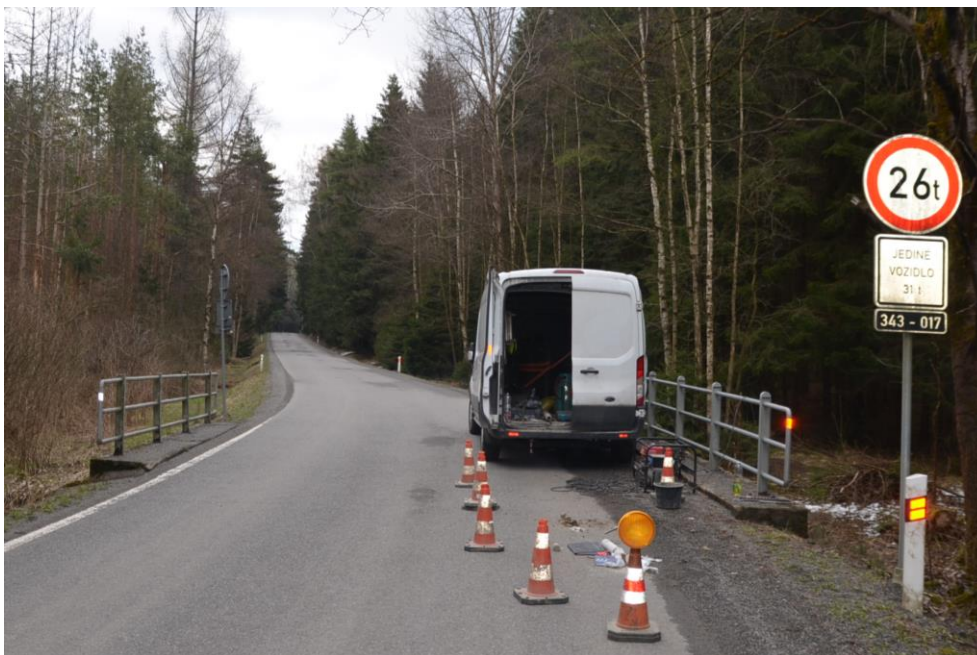
Obr.G34-01 **Průhled osou vozovky na mostě. Pohled ve směru staničení od Kameniček (hájenky Krejcar) ke Svratce,**

- vlevo je levá (návodní) strana mostu, vpravo pravá (povodní) strana mostu,
- přemostovanou překážkou je Chlumětínský potok,
- před mostem je vpravo osazena tabulka s ev.č. mostu, značka upravující zatížitelnost mostu B13 (26 t) s dodatkovou tabulkou E13 „jediné vozidlo 31 t“.

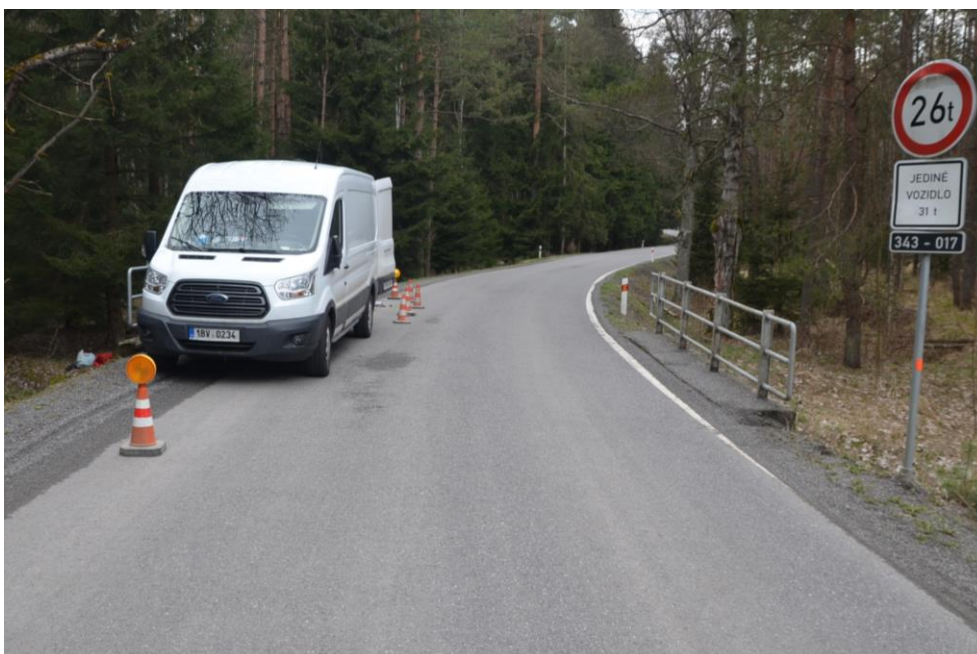
Obr.G34-02 **Průhled osou vozovky na mostě. Pohled proti směru staničení od Svratky k obci Kameničky (hájenky Krejcar),**

- vlevo je pravá (povodní) strana mostu, vpravo levá (návodní) strana mostu,
- přemostovanou překážkou je Chlumětínský potok,
- za mostem je vlevo osazena tabulka s ev.č. mostu, značka upravující zatížitelnost mostu B13 (26 t) s dodatkovou tabulkou E13 „jediné vozidlo 31 t“, DZ jsou deformované.

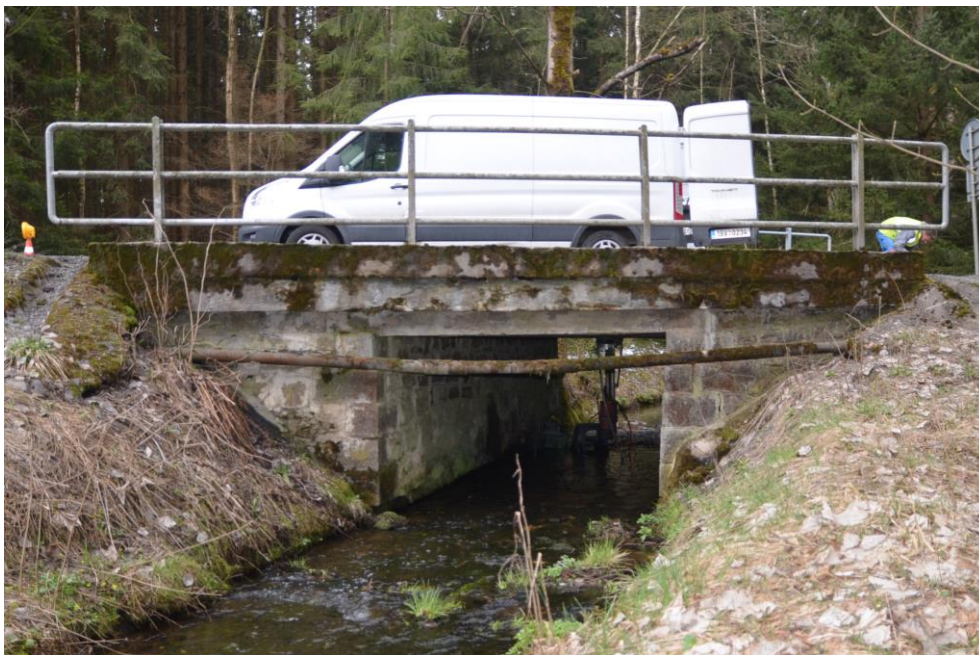
Obr.G34-03 **Levá (návodní) fasáda mostu. Pohled zleva doprava, po vodě,**

- vlevo je druhá podpěra, levobřežní opěra, vpravo je první podpěra, pravobřežní opěra,
- přemostovanou překážkou je Chlumětínský potok, dno koryto potoka zpevněné kamennou dlažbou. Zábradlí nesplňuje bezpečnostní požadavky ČSN.
- NK mostu tvoří ŽB monolitická deska. Ta působí jako prostý nosník o rozpětí 3,05 m (dle ML),
- spodní stavbu reprezentují dvě masivní koncové podpěry-opěry z hrubého řádkového zdiva z kamene, úložné prahy nejsou zřízeny,
- na fasádě krajního nosníku a římsy četné stopy po zatékání a hojně uchycená drobná vegetace (mech) a zelené mikroorganismy,
- podél levé (návodní) fasády mostu umístěna ocelová chránička. Je ve špatném stavu a zasahuje do průtočného profilu potoka.

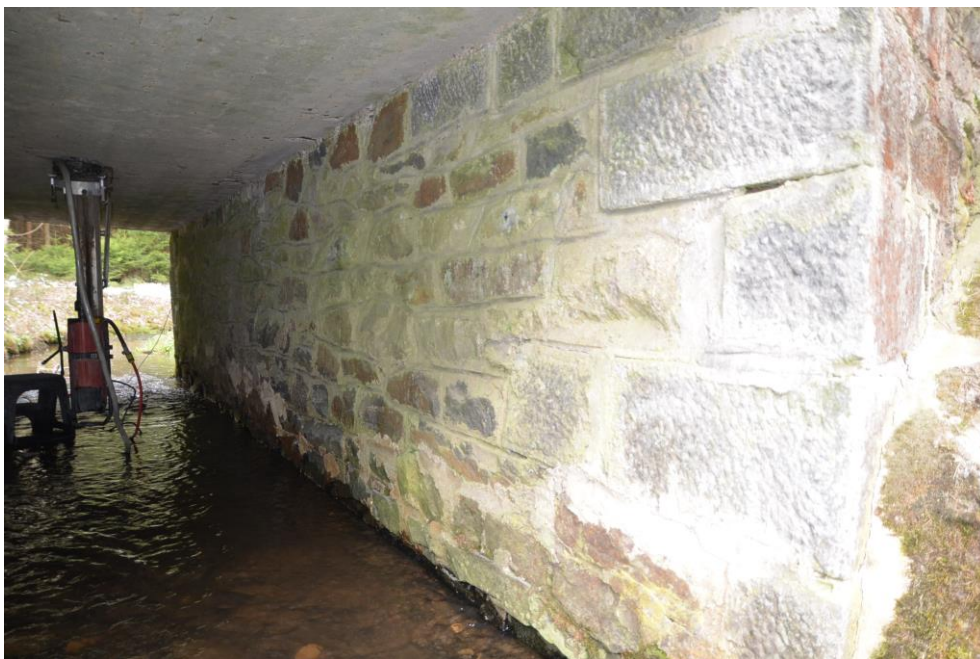
Obr.G34-05 **První podpěra, pravobřežní opěra. Pohled na její líc zleva doprava, po vodě a proti směru staničení,**

- opěra je z hrubého řádkového zdiva z kamene. Kusové stavivo (kámen) je kvalitní. Spáry v minulosti povrchově vyspraveny spárovací maltou, která je místy postižena trhlinami, anebo zcela chybí. Za spárovací maltou se nachází původní malta, která je vlhká a velmi nekvalitní (bez tmele),
- na lici opěry celoplošně uchycené zelené mikroorganismy,
- úložné prahy opěr nejsou zřízeny.

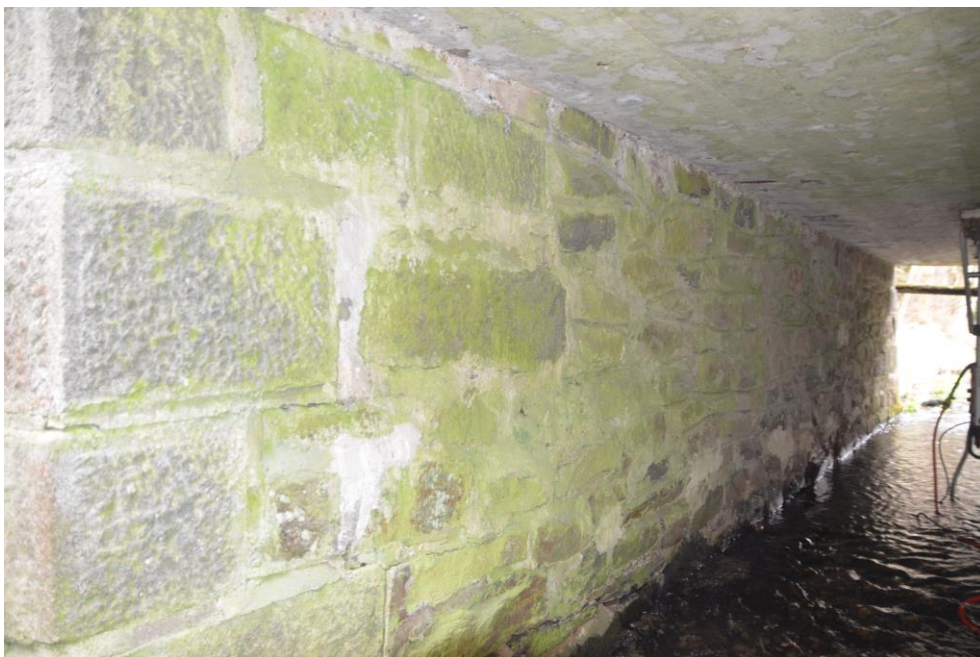
Obr.G34-06 **První podpěra, pravobřežní opěra. Pohled na její líc proti směru staničení a zprava doleva, proti vodě,**

- viz obr. G34-05.

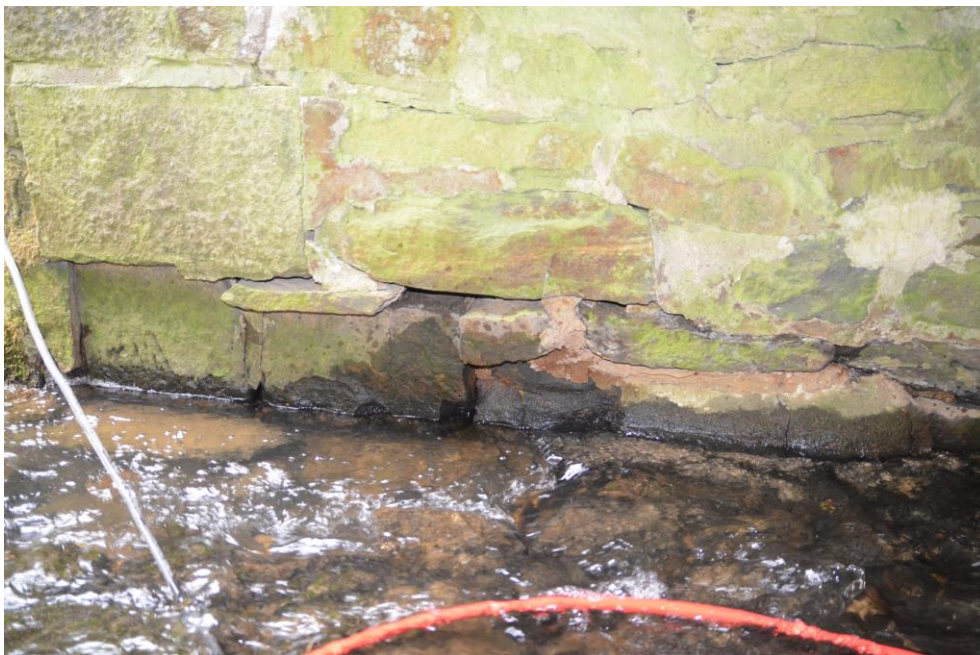
Obr.G34-07 **Detail pravé části první podpěry, pravobřežní opěry. Pohled na její líc proti směru staničení a dolů,**

- spárovací malta především ve spodní části opěry na mnoha místech zcela chybí. Původní malta je v těchto místech velmi nekvalitní (bez tmele) a zavlhlá,
- spáry kamenného zdiva postižené řadou trhlin,
- kusové stavivo místy uvolněné vlivem absence pojiva malty,
- na lící opěry celoplošné uchycené zelené mikroorganismy.

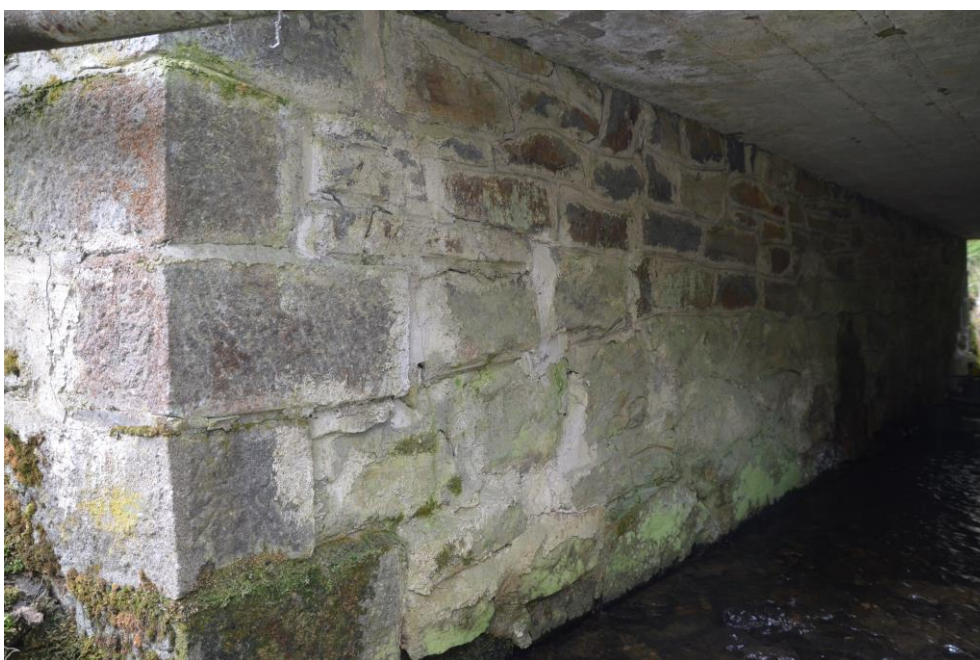
Obr.G34-08 **Druhá podpěra, levobřežní opěra. Pohled na její líc ve směru staničení a zleva doprava, po vodě,**

- opěra je z hrubého rádkového zdiva z kamene. Kusové stavivo (kámen) je kvalitní. Spáry v minulosti povrchově vyspraveny spárovací maltou, která je místy postižena trhlinami, anebo zcela chybí. Za spárovací maltou se nachází původní malta, která je vlhká a velmi nekvalitní (bez tmele),
- na lící opěry celoplošně uchycené zelené mikroorganismy a ve spárách uchycená drobná vegetace (mech),
- úložné prahy opěr nejsou zřízeny!

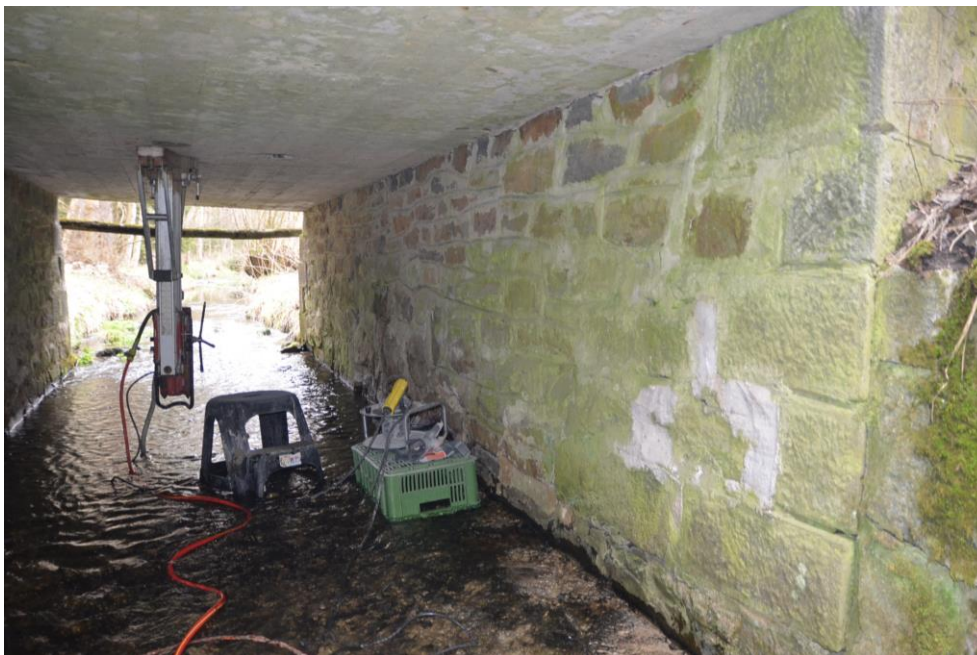
Obr.G34-09 **Druhá podpěra, levobřežní opěra. Pohled na její líc zprava doleva, proti vodě a ve směru staničení,**

- opěra je z hrubého rádkového zdiva z kamene. Kusové stavivo (kámen) je kvalitní. Spáry v minulosti povrchově vyspraveny spárovací maltou, která je místy postižena trhlinami, anebo zcela chybí. Za spárovací maltou se nachází původní malta, která je vlhká a velmi nekvalitní (bez tmele),
- na lící opěry celoplošně uchycené zelené mikroorganismy a ve spárách uchycená drobná vegetace (mech),
- úložné prahy opěr nejsou zřízeny.

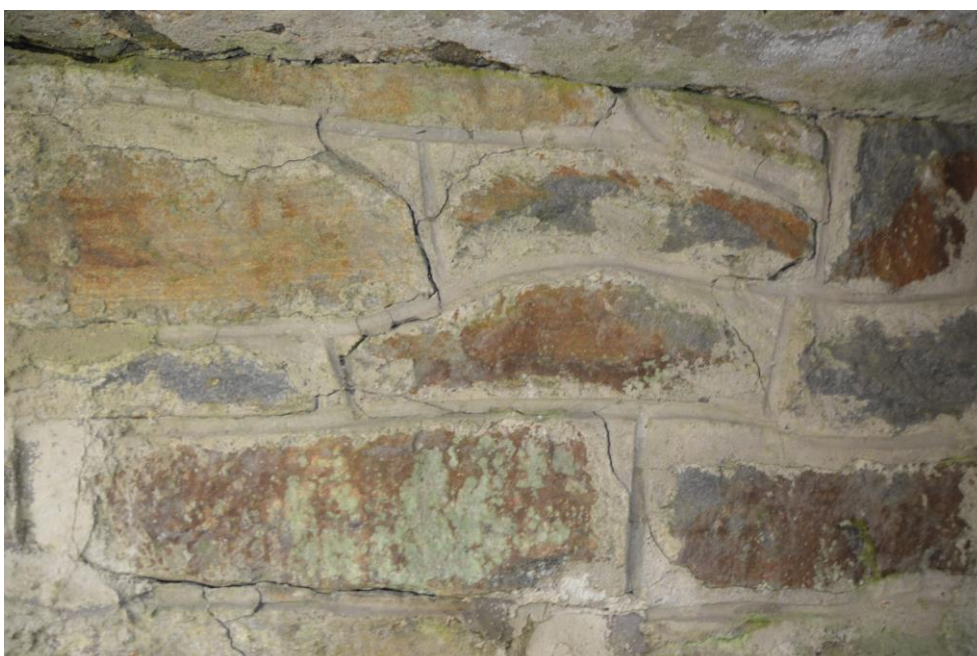
Obr.G34-10 **Detail levé části druhé podpěry, levobřežní opěry. Pohled na její líc ve směru staničení,**

- spárovací malta na mnoha místech postižena řadou trhlin, anebo zcela chybí. Za spárovací maltou se nachází původní malta, která je vlhká a velmi nekvalitní (bez tmele),
- na lící opěry celoplošné uchycené zelené mikroorganismy.

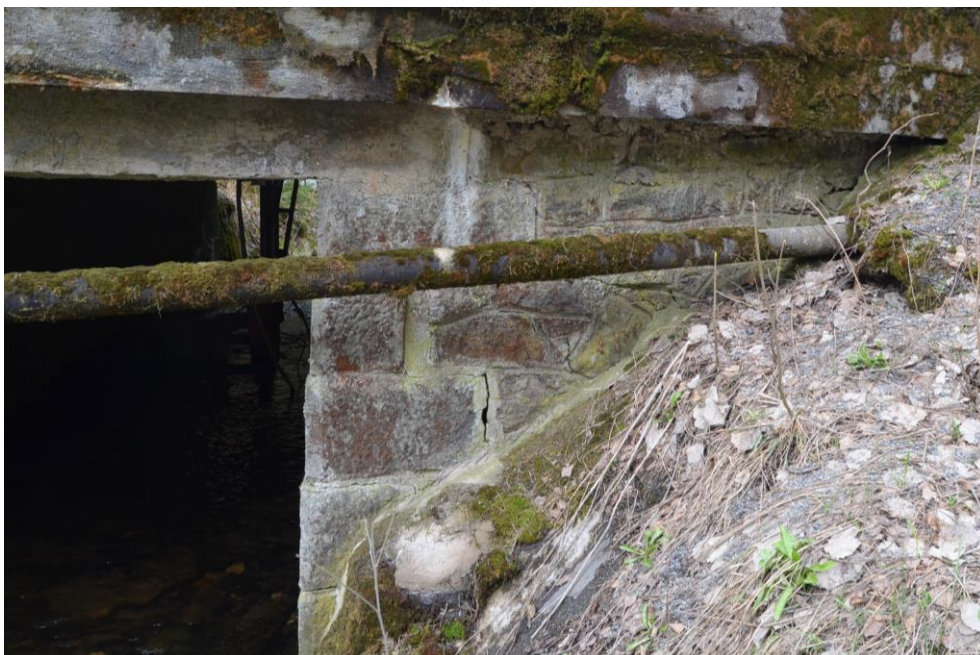
Obr.G34-11 **Levé křídlo první podpěry, pravobřežní opěry. Pohled zleva doprava, po vodě,**

- křídlo je rovnoběžné, z nepravidelného řádkového zdiva z hrubě opracovaného kamene (stejný materiál jako u dříků opěr), spáry zdiva v minulosti vyspravené cementovou maltou, ta je postižena řadou trhlin, anebo zcela chybí. Za spárovací maltou se nachází původní malta, která je vlhká a velmi nekvalitní (bez tmele),
- četné stopy po zatékání zpod říms, místy inkrustace a výluhy pojiva z malty, a uchycené zelené mikroorganismy vlivem dlouhodobě zvýšené vlhkosti,
- na fasádách římsy hojně uchycená drobná vegetace (mech) a místy dochází k hloubkovému větrání betonu.

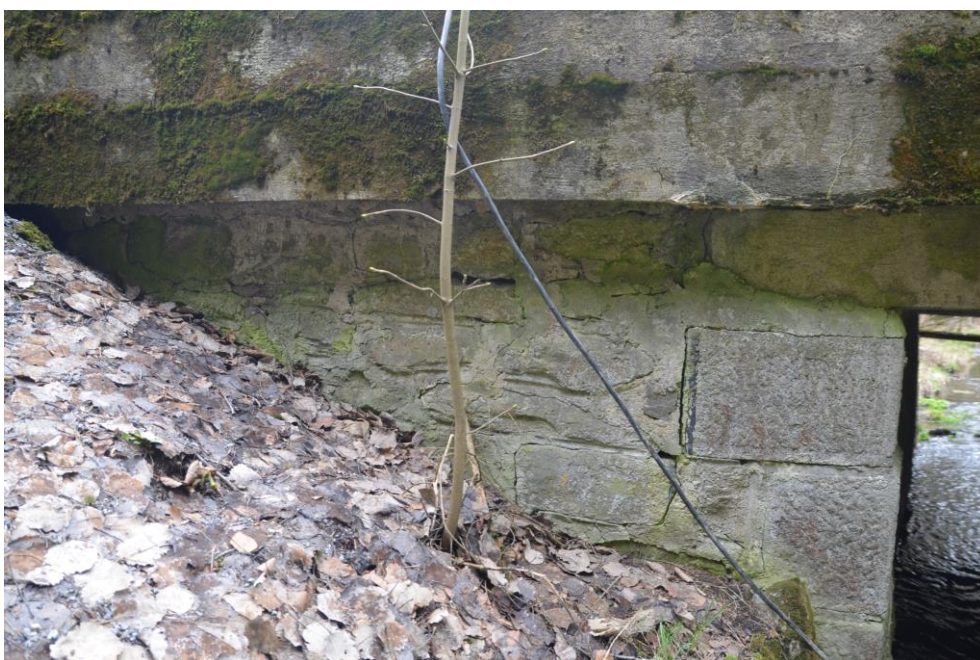
Obr.G34-12 **Pravé křídlo první podpěry, pravobřežní opěry. Pohled zprava doleva, proti vodě,**

- viz obr. G34-11.

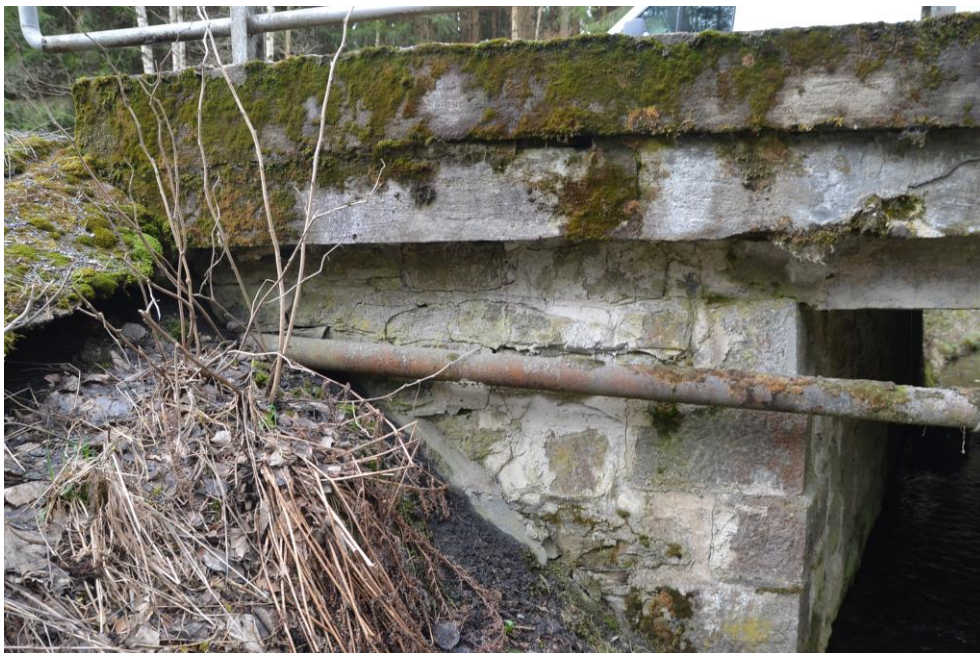
Obr.G34-13 **Levé křídlo druhé podpěry, levobřežní opěry. Pohled zleva doprava, po vodě,**

- křídlo je rovnoběžné, z řádkového zdiva z hrubě opracovaného kamene (stejný materiál jako u dříků opěr), spáry zdiva v minulosti vyspravené cementovou maltou, ta je postižena řadou trhlin, anebo zcela chybí. Za spárovací maltou se nachází původní malta, která je vlhká a velmi nekvalitní (bez tmele),
- četné stopy po zatékání zpod říms, místy inkrustace a výluhy pojiva z malty, a uchycené zelené mikroorganismy a drobná vegetace (mech) vlivem dlouhodobě zvýšené vlhkosti,
- na fasádách římsy hojně uchycená drobná vegetace (mech) a místy dochází k hloubkovému větrání betonu.

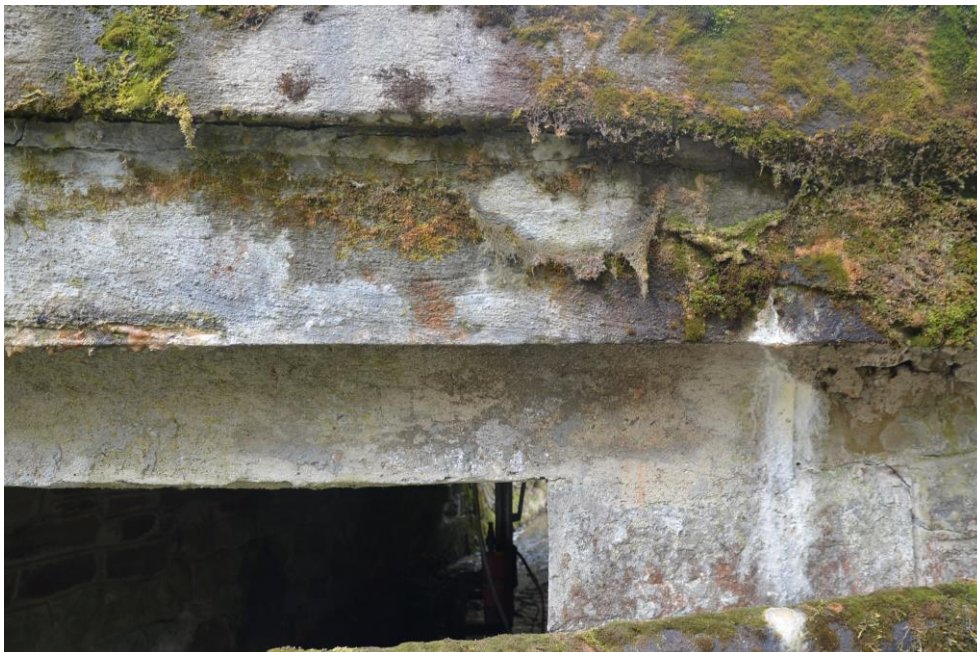
Obr.G34-15 **Detail uložení začátku ŽB desky (levá fasáda) na první podpěře, pravobřežní opěře. Pohled zleva doprava, po vodě a proti směru staničení,**

- deska je na opěře uložena přímo, lepenka na první podpěře, pravobřežní opěře nebyla zastižena,
- na fasádě NK četné stopy po zatékání, místy inkrustace,
- beton ŽB desky povrchově větrá. NK lehce prověšená,
- na fasádě NK místy obnažené, korodující výztužné vložky s nedostatečným krytím,
- na fasádách římsy v hojné míře uchycení drobné vegetace (mechu), beton římsy větrá, místy i hloubkově, římsy postiženy řadou zavlhlých trhlin, lokálně odtržené části betonu.

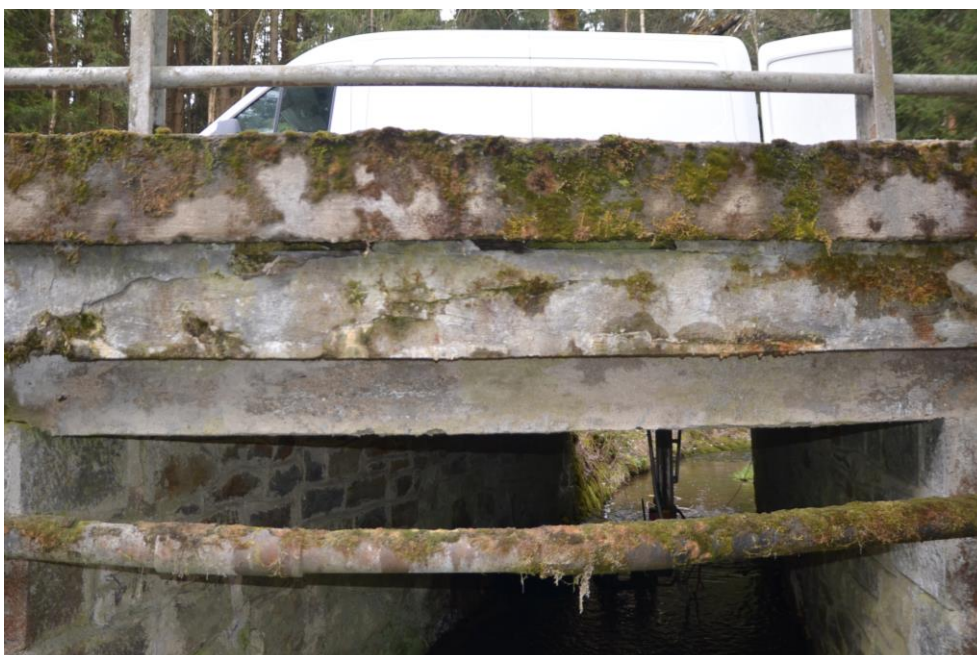
Obr.G34-16 **Levá (návodní) fasáda mostu. Pohled zleva doprava a po vodě,**

- korodovaná a prověšená chránička zasahující do mostního profilu může při přívalovém dešti způsobit jeho ucpání splaveninami,
- viz obr. G34-15.

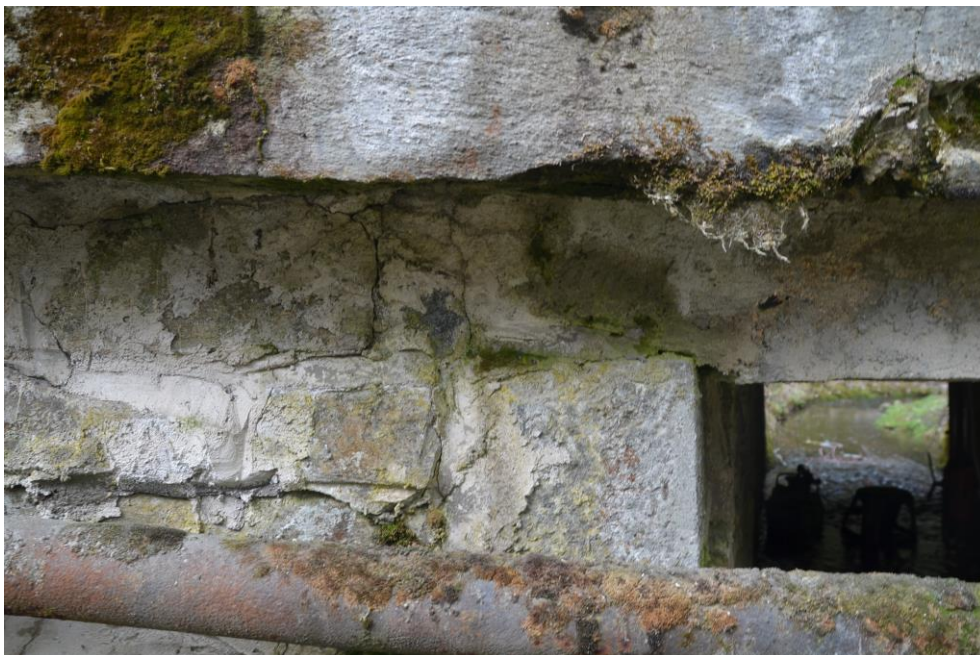
Obr.G34-17 **Detail uložení konce ŽB desky (levá fasáda) na druhé podpěře, levobřežní opěře. Pohled zleva doprava, po vodě,**

- NK je na opěře uložen přímo, na lepenku, viz obr. G34-34,
- na fasádě NK četné stopy po zatékání, místy inkrustace,
- beton ŽB desky povrchově větrá,
- na fasádě NK místy obnažené, korodující výztužné vložky s nedostatečným krytím,
- na fasádách římsy v hojné míře uchycená drobná vegetace (mech), beton říms větrá, místy i hloubkově, římsy postiženy řadou zavlhlých trhlin, lokálně odtržené části betonu.

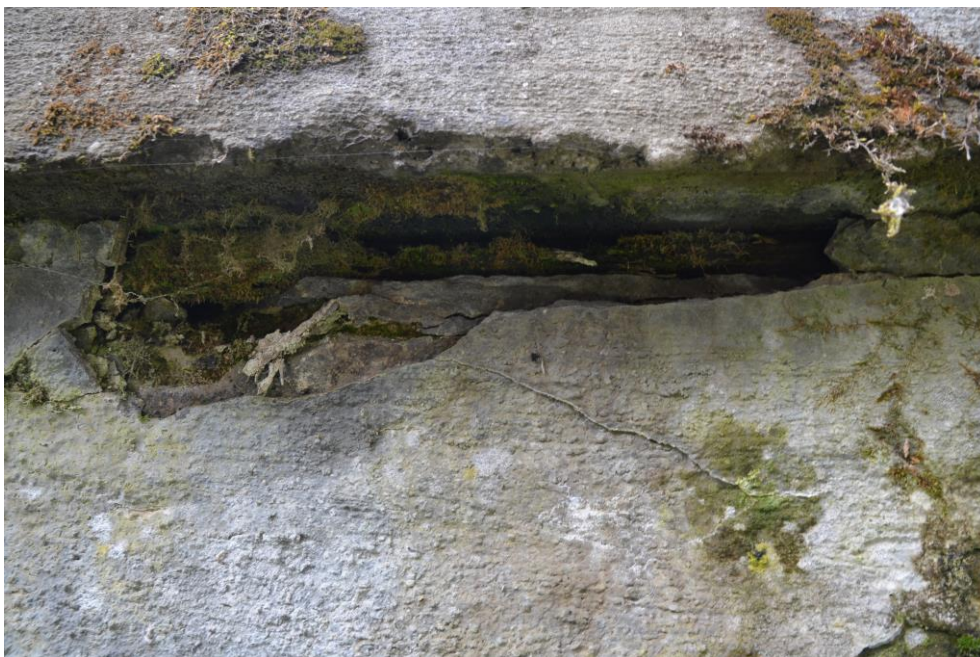
Obr.G34-18 **Detail levostranné římsy. Pohled zleva doprava, po vodě a vzhůru,**

- beton říms celoplošně větrá, místy došlo k odtržení povrchových vrstev.

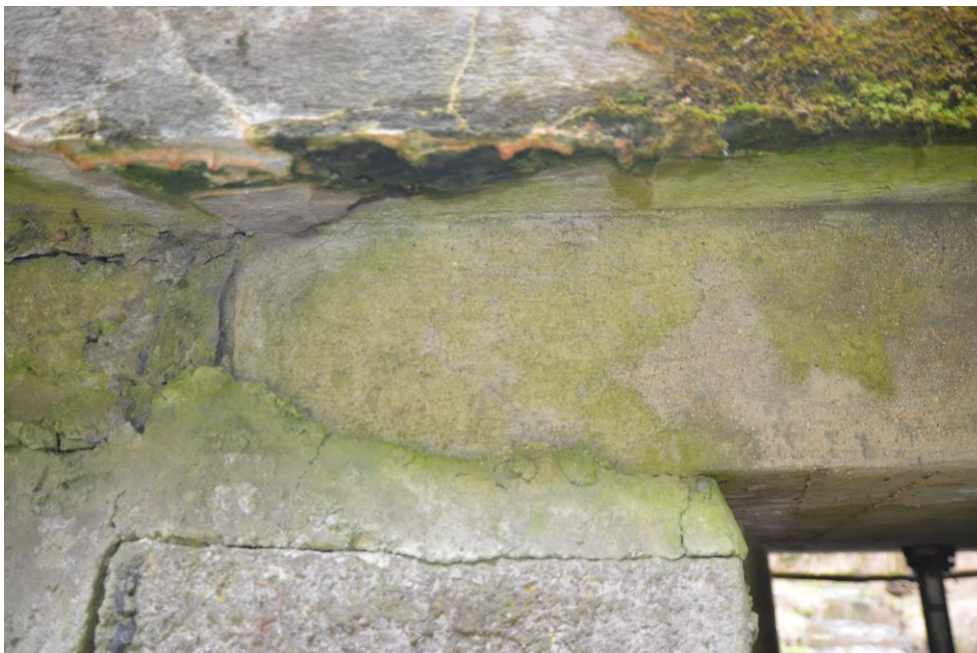
Obr.G34-19 **Detail uložení začátku ŽB desky (pravá fasáda) na první podpěře, pravobřežní opěře. Pohled zprava doleva a proti vodě,**

- NK je na opěře uložena přímo, lepenka v úložné spáře na první podpěře nebyla zastižena,
- na fasádě NK četné stopy po zatékání, místy inkrustace,
- beton ŽB desky povrchově větrá,
- na fasádě NK místy obnažené, korodující výztužné vložky s nedostatečným krytím,
- na fasádách římsy v hojně míře uchycení drobné vegetace (mechu), beton říms větrá, místy i hloubkově, římsy postiženy řadou zavlhlých trhlin, lokálně odtržené části betonu.

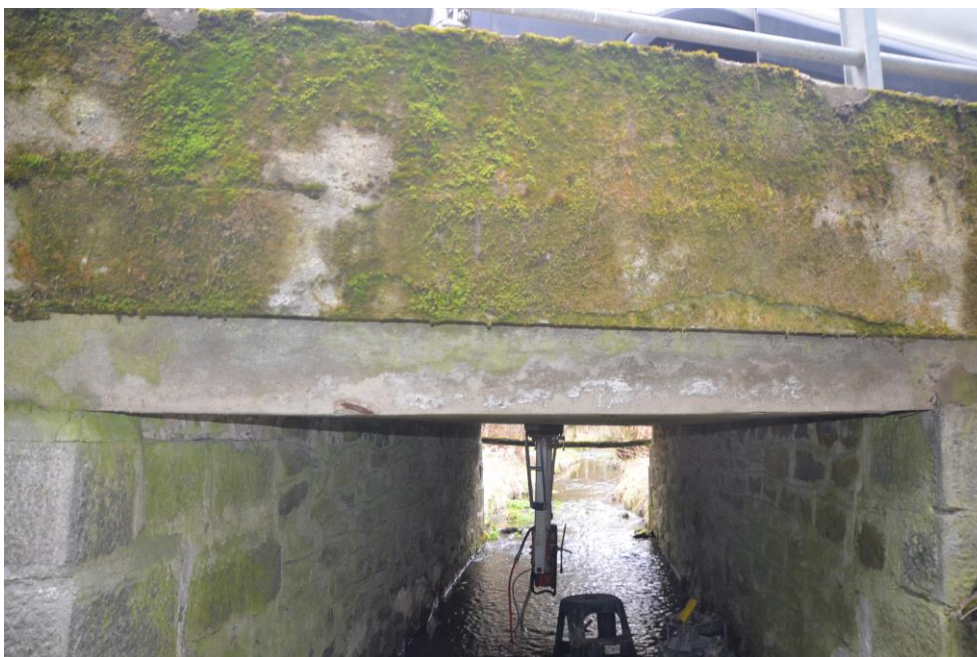
Obr.G34-20 **Pravá (povodní) fasáda mostu. Pohled zprava doleva a proti vodě,**

- pro vyloučení poškození výztuže NK a vozovka vrtána zdola,
- ostatní viz obr. G34-19.

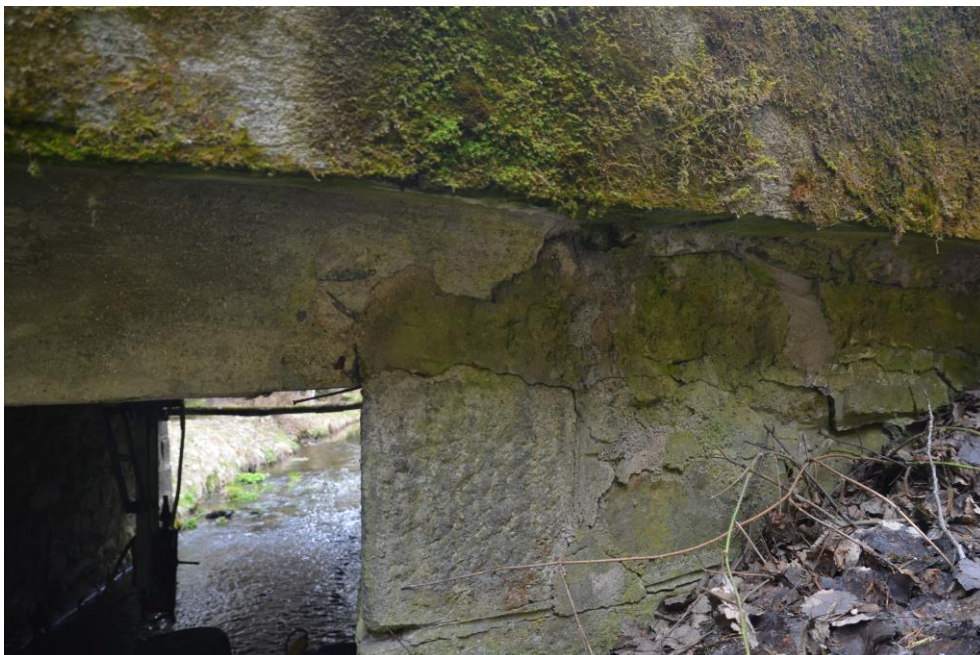
Obr.G34-21 **Detail uložení konce ŽB desky (pravá fasáda) na druhé podpěře, levobřežní opěře. Pohled zprava doleva, proti po vodě,**

- NK je na opěře uložena přímo, na lepenku, viz obr. G34-34,
- na fasádě NK četné stopy po zatékání, místy inkrustace,
- beton ŽB desky povrchově větrá,
- na fasádě NK místy obnažené, korodující výztužné vložky s nedostatečným krytím,
- na fasádách římsy v hojné míře uchycena drobná vegetace (mech), beton říms větrá, místy i hloubkově, římsy postiženy řadou zavlhlých trhlin, lokálně odtržené části betonu.

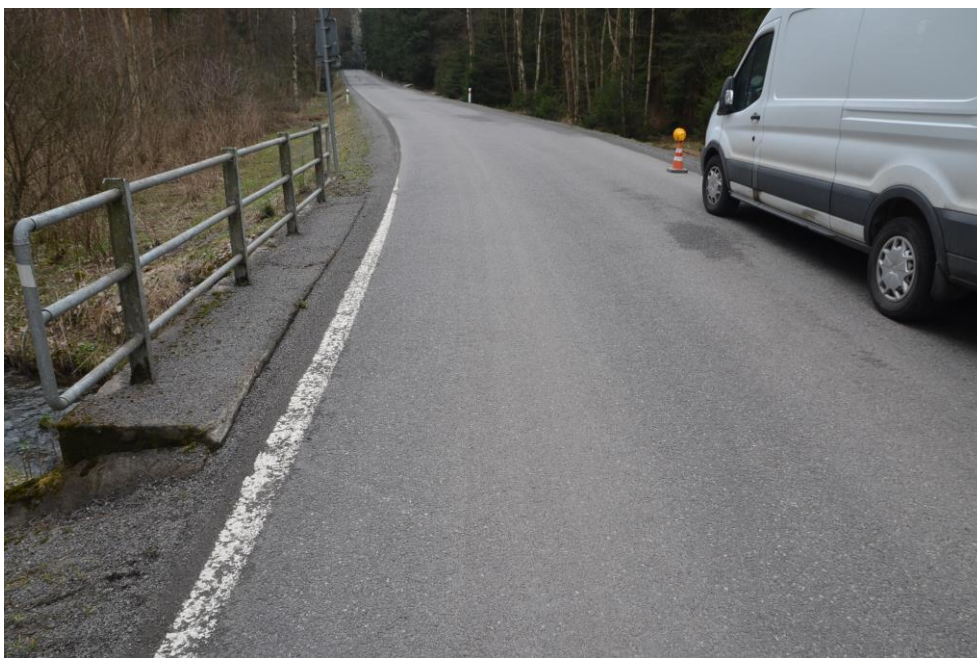
Obr.G34-27 **Průhled levým jízdním pruhem vozovky na mostě. Pohled ve směru staničení a dolů,**

- ohrusnou vrstvu vozovky na mostě tvoří asfaltový beton,
- vozovka na mostě v levotočivém oblouku, příčný sklon vozovky je jednostranný (levý), niveleta vozovky ve směru staničení klesá,
- vozovka v minulosti nadbytečně zesílená, výška římsy nad povrch vozovky pouze 20 mm, viz obr. G34-30,
- mostní závěry na mostě nejsou zřízeny, anebo jsou podpovrchové,
- vozovka na mostě je v uspokojivém stavu, jediné trhliny se vyskytují v přechodové oblasti před mostem, viz obr. G34-29,
- zábradlí je na mostě vytvořené z ocelových „I“ profilů, sloupky ve vzdálenosti ve vzdálenosti 1850 mm, s vodorovnou výplní po 360 mm (dle normy max 120 mm), celková výška zábradlí 960 mm (dle ČSN 73 6201 min. 1100 mm).

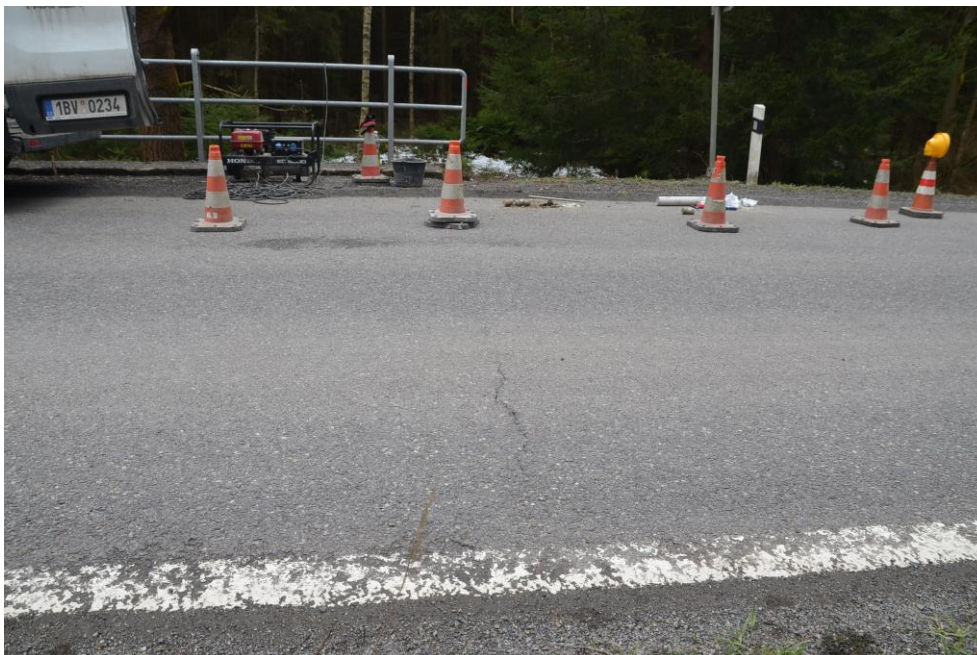
Obr.G34-29 **Vozovka na začátku přechodové oblasti před mostem. Pohled zleva doprava, po vodě a dolů,**

- příčná trhлина ve vozovce na začátku přechodové oblasti před mostem, v jiných částech vozovky se trhliny neobjevují.

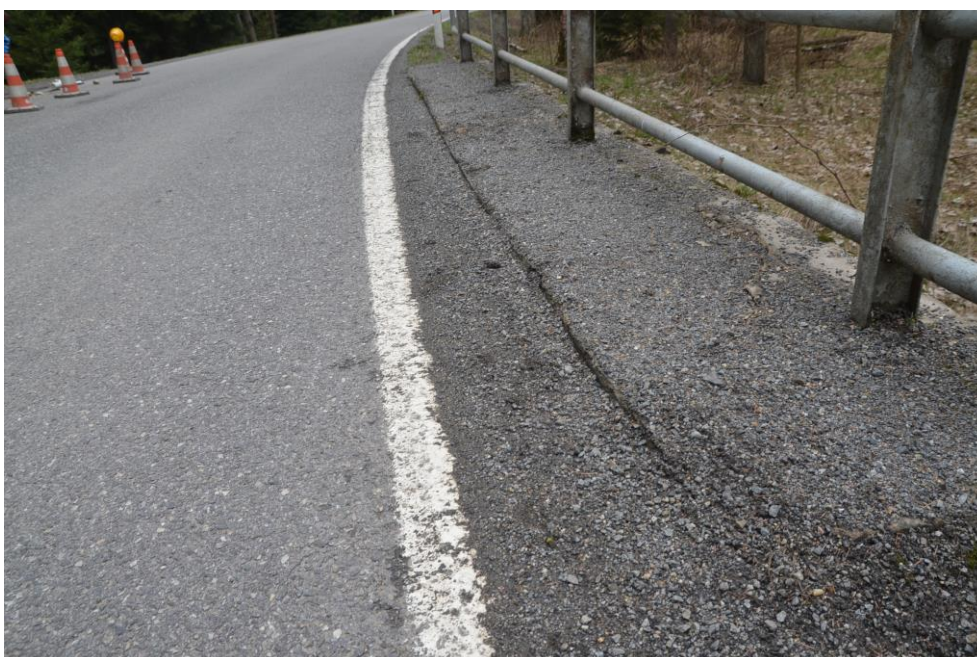
Obr.G34-30 **Detail vozovky na mostě při levostranné římse. Pohled proti směru staničení a dolů,**

- ohrusnou vrstvu vozovky na mostě tvoří asfaltový beton,
- vozovka na mostě v levotočivém zakružovacím oblouku, příčný sklon vozovky je jednostranný (levý), niveleta vozovky ve směru staničení mostu klesá,
- vozovka v minulosti nadbytečně zesílená, výška římse nad povrchem vozovky pouze 20 mm,
- mostní závěry na mostě nejsou zřízeny, anebo jsou podpovrchové,
- vozovka na mostě je v uspokojivém stavu, jediné trhliny se vyskytují v přechodové oblasti před mostem, viz obr. G34-29.

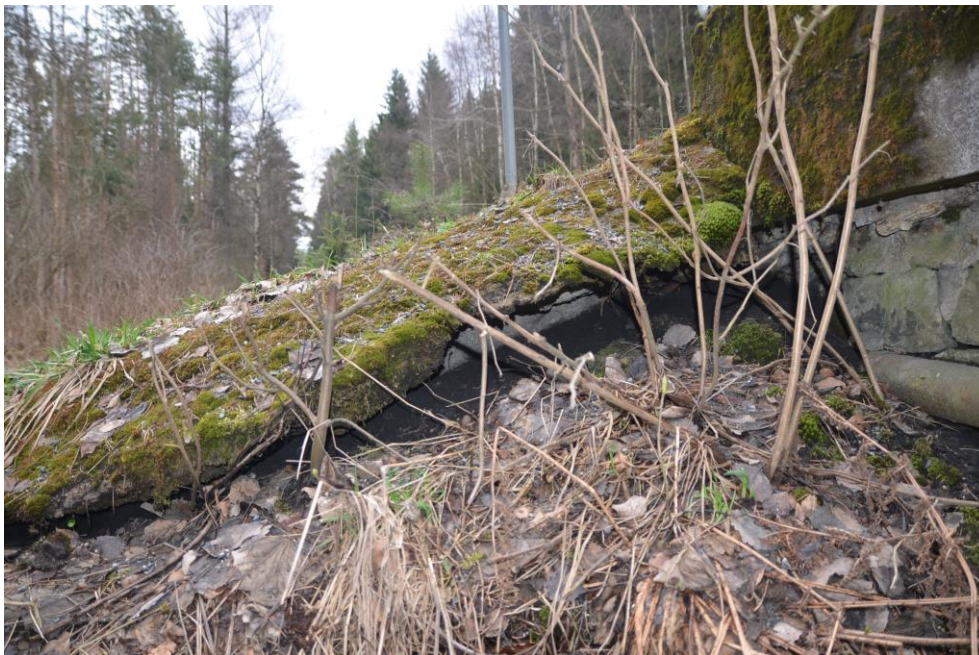
Obr.G34-33 **Detail skluzu za druhou podpěrrou, levobřežní opěrrou. Pohled ve směru staničení,**
- vlivem srážkové vody došlo k podemletí betonových skluzů.

- 6.1.15 Zřídít nové řádně založené odvodňovací svahové skluzy.** Beton skluzů hloubkově větrá a dochází k jejich podemílání.
- 6.1.16 Udržovat vegetaci v okolí mostu. Odstranit dřeviny v bezprostředním okolí** mostní konstrukce, a to i s kořeny.

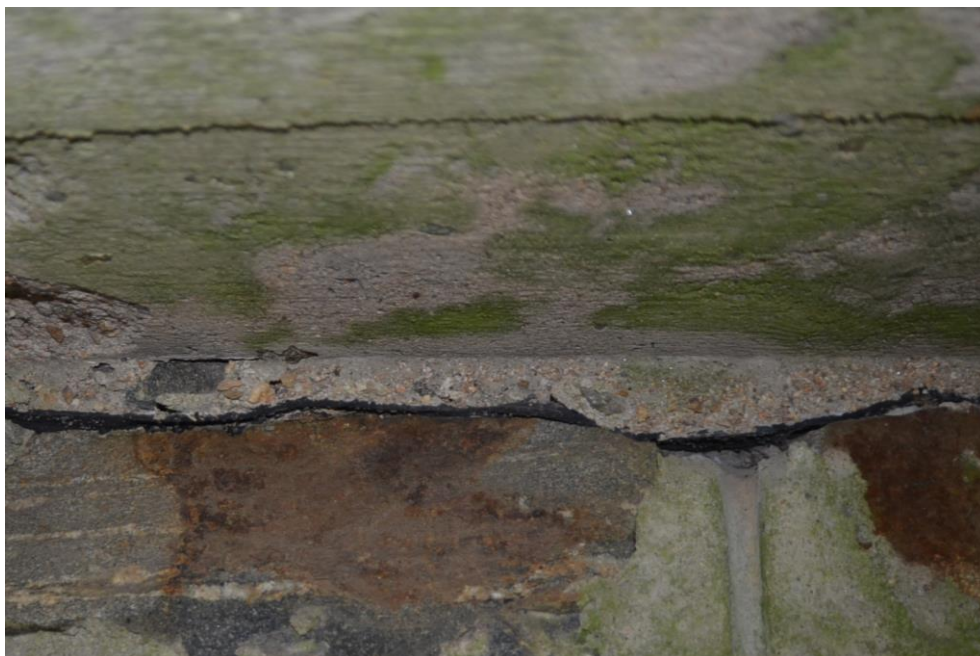
Obr.G34-34 **Detail uložení NK na druhou podpěry, levobřežní opěru. Pohled ve směru staničení,**
- NK je na opěře uložena přímo, na lepenku a vrstvu cementového betonu.

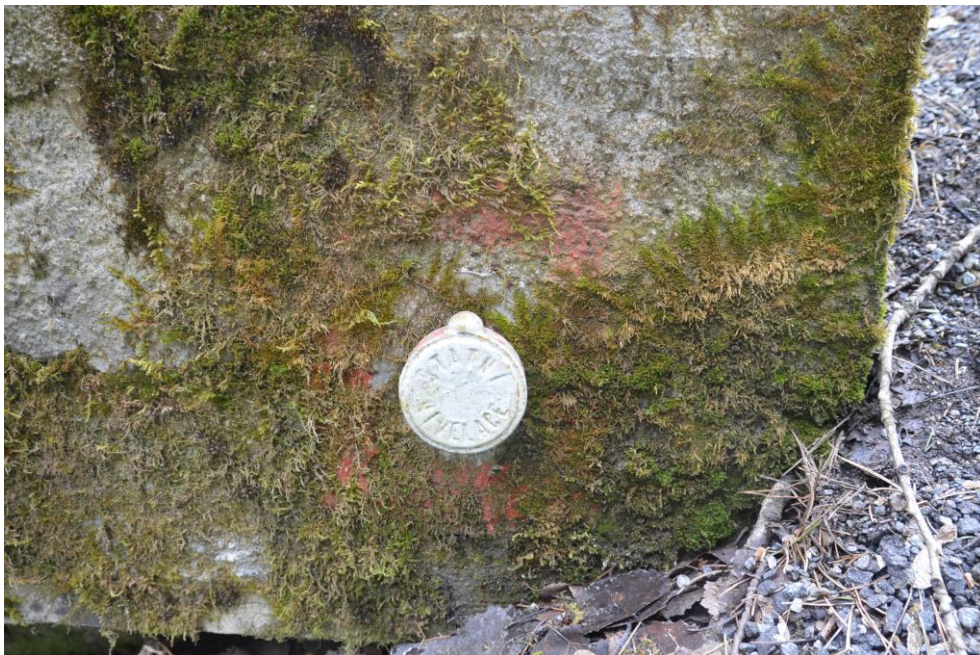
Obr.G34-36 **Detail konce pravostranné římsy. Pohled zprava doleva,**
- na konci pravostranné římsy nad druhou podpěrrou, levobřežní opěrou je umístěn bod státní nivelace.
