ZÁKLADNÍ DIAGNOSTICKÝ PRŮZKUM

silničního mostu ev.č. 343-017 přes Chlumětínský potok na sil.
II/343 za obcí Kameničky (za hájenkou Krejcar)

most Krejcar

ev.č. 343-017

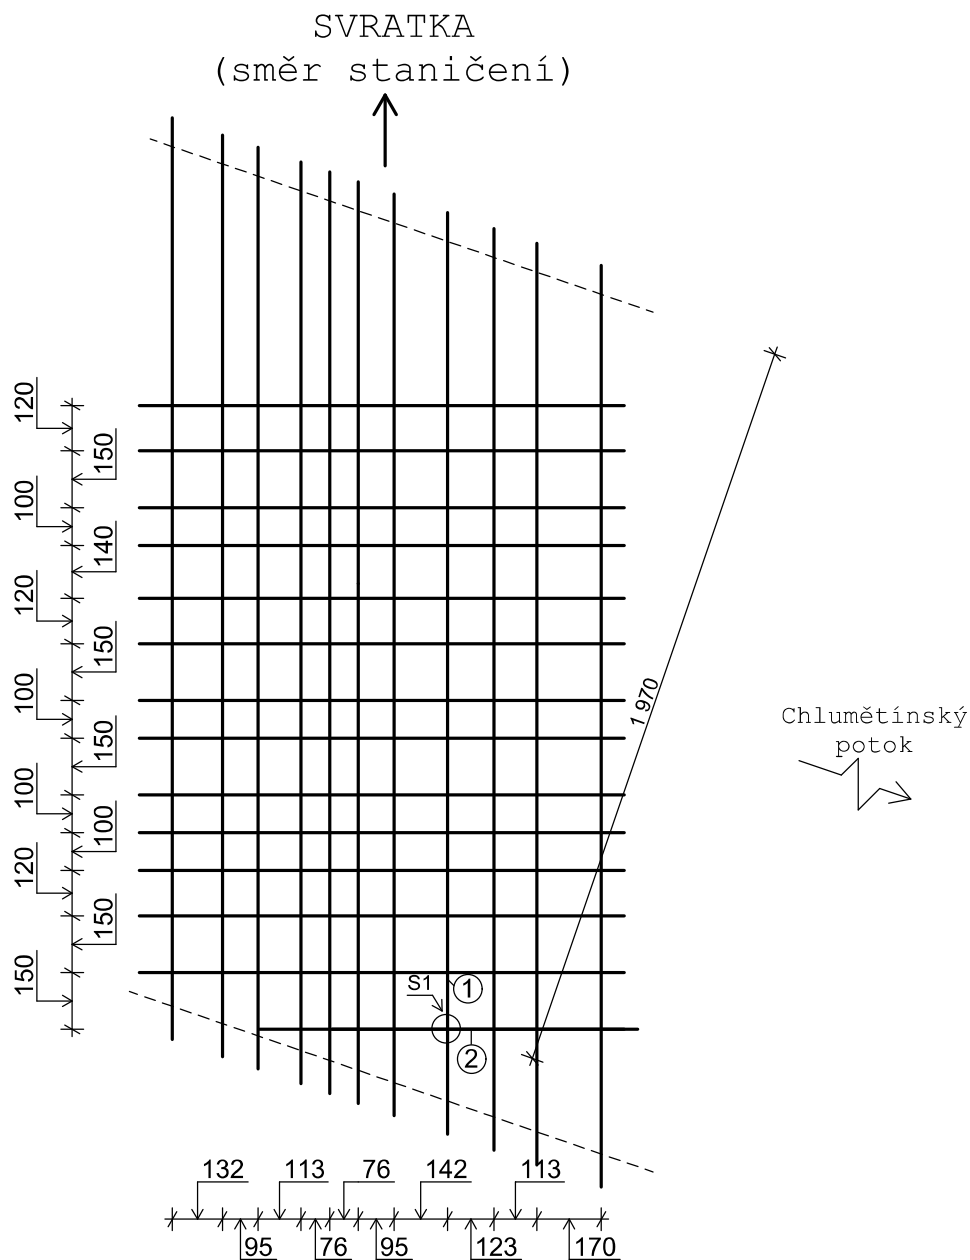
- ① Hlavní (podélná) výztuž je přibližně rovnoběžná. V sondě S1 je kruhového průřezu $\varnothing 15$ mm na povrchu hladká. Krytí zdola v místě sondy je 10 mm. Vzdálenost výztužných vložek v půdoryse je $70 \div 170$ mm, průměrně po cca 115 mm. Výztuž vykazuje korozi, bez oslabení.
- ② Rozdělovací (příčná) výztuž v sondě S1 je přibližně kolmá na hlavní (podélnou) výztuž, je kruhového průřezu $\varnothing 8$ mm. Na povrchu hladká. Krytí v místě sondy je 30 mm. Vzdálenost $100 \div 150$ mm, průměrně po cca 130 mm. Výztuž nevykazuje korozi.

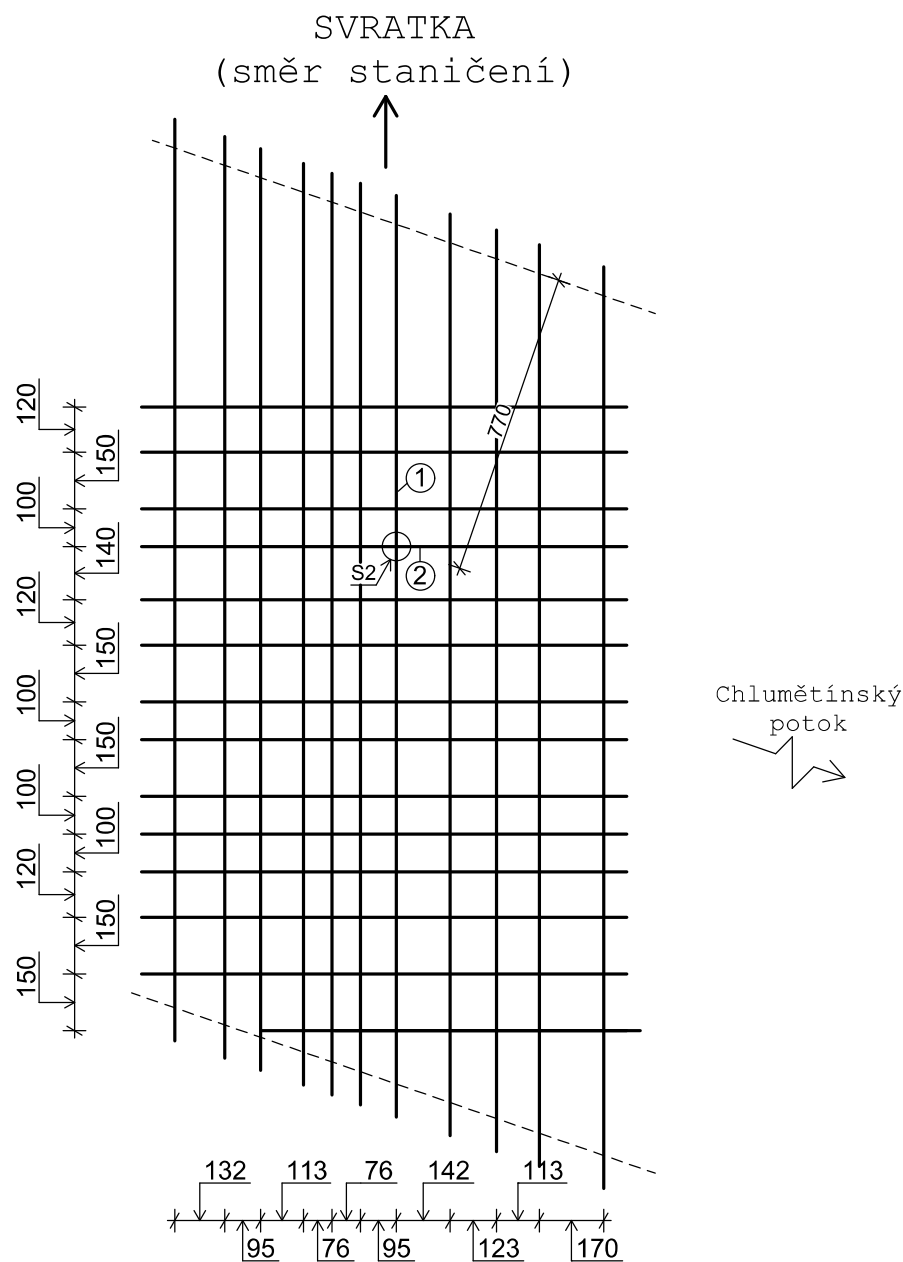
- ① Hlavní (podélná) výztuž je přibližně rovnoběžná. V sondě S2 je kruhového průřezu $\varnothing 15$ mm na povrchu hladká. Krytí zdola v místě sondy je 25 mm. Vzdálenost výztužných vložek v půdoryse je $70 \div 170$ mm, průměrně po cca 115 mm. Výztuž vykazuje mírnou korozi, bez oslabení.
- ② Rozdělovací (příčná) výztuž v sondě S2 je přibližně kolmá na hlavní (podélnou) výztuž, je kruhového průřezu $\varnothing 8$ mm. Na povrchu hladká. Krytí v místě sondy je 40 mm. Vzdálenost $100 \div 150$ mm, průměrně po cca 130 mm. Výztuž nevykazuje korozi.
