Most 35116-2

Most za obcí Budíkovice přes potok Lubí

HLAVNÍ PROHLÍDKA

Objekt: Most ev.č. 35116-2 (Most za obcí Budíkovice přes potok Lubí)

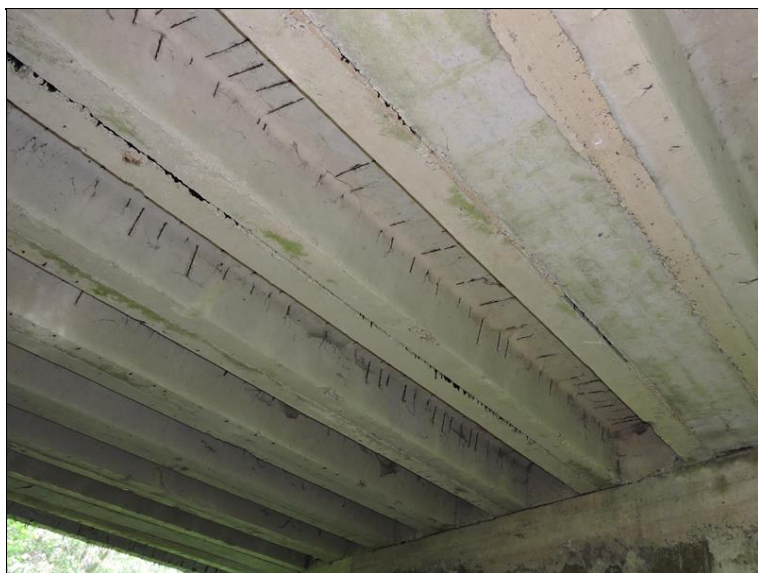
DSCN4573-resize.JPG
Podhled na NK

- [2.1] 2.1 Nosná konstrukce Výrazně obnažené třmínky na všech prefabrikovaných nosnících. Na krajních nosnících je zamáčení, tvorba krápníků a vápenných výluhů.
Krajní nosníky jsou zamáčené, tvoří se krápníky.

| [3] | 2.1 Nosná konstrukce | Zamezit průniku vody, ošetřit povrch krajních nosníků. Sanovat spodní pohled nosné konstrukce. |

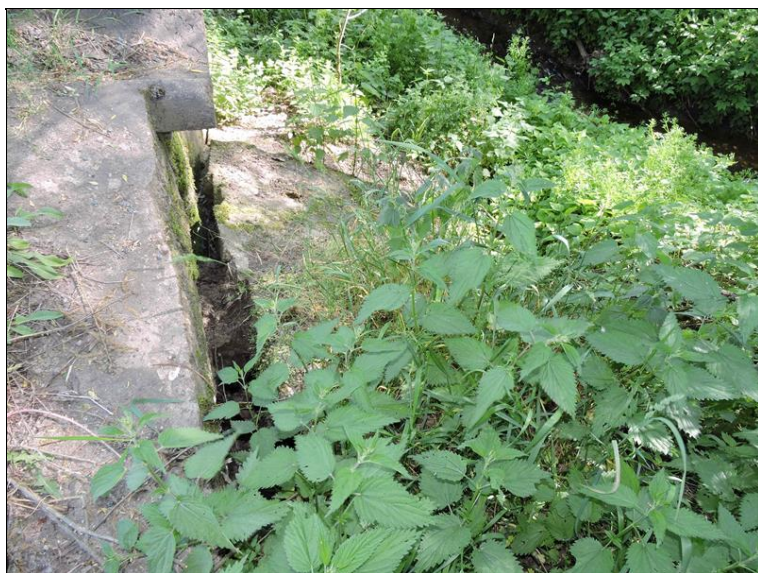
DSCN4561-resize.JPG
Održený svah u Kř1P

1.3.1 zemní těleso

Zemní těleso je zpevněno u Kř1P betonem, který se oddělil od křídla a rozpadá se.

| [2] | 1.3.1 zemní těleso | Provést údržbu všech svahů podél křídel. |

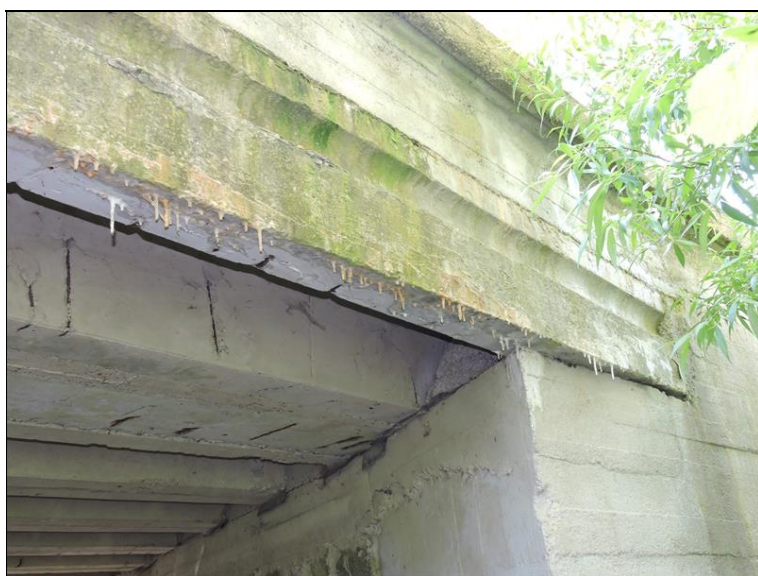
DSCN4582-resize.JPG

2.1 Nosná konstrukce

Výrazně obnažené třmínky na všech prefabrikovaných nosnících. Na krajních nosnících je zamáčení, tvorba krápníčků a vápenných výluhů.
