Most 392-014

Most za obcí Mohelno přes řeku Jihlava

HLAVNÍ PROHLÍDKA

Datum provedení prohlídky: 6.10.2023

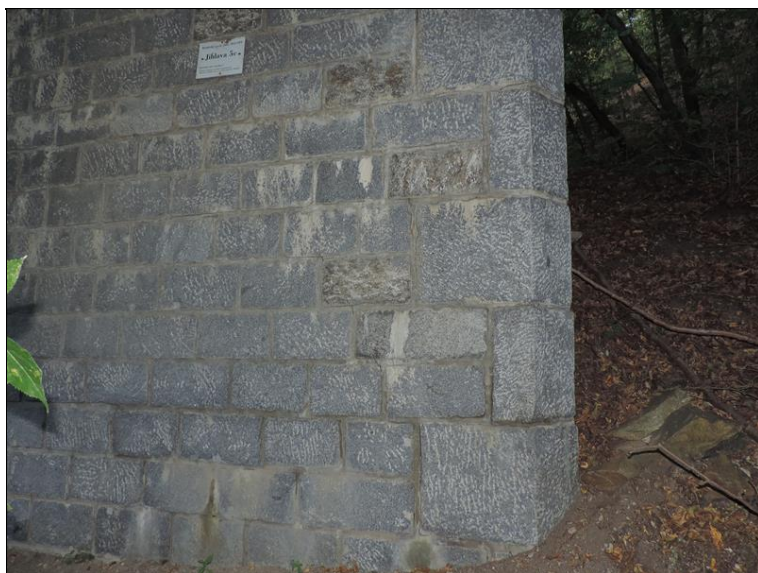
DSCN1765.JPG
PS OP4 - trhliny ve sparách š. až 5 mm

1.2 Mostní podpěry křídla a čelní zdi

Svislé trhliny na nárožích OP4 š. 5 mm ve sparách.

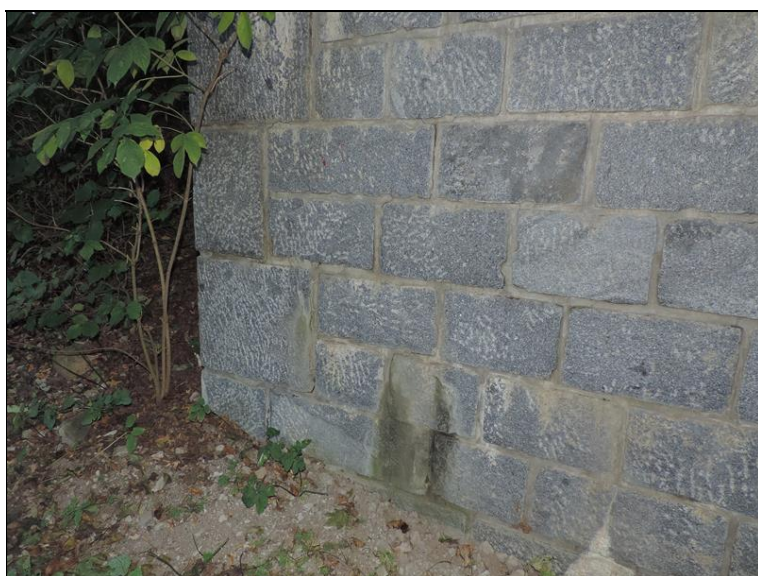
DSCN1766.JPG
LS OP4 - vypadané spárování, trhliny ve sparách, zavlhání u paty OP

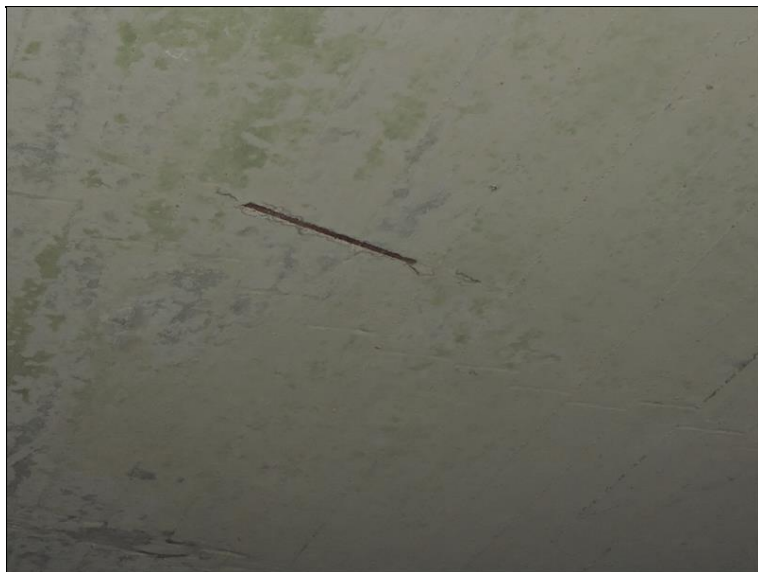
DSCN1767.JPG

Viditelná zkorodovaná výztuž v pohledu NK
pole 3 u OP4

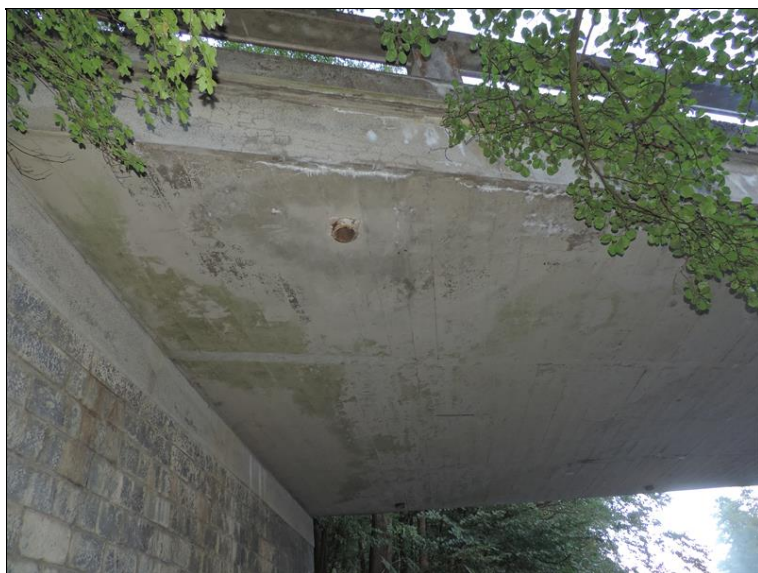
DSCN1768.JPG

Výluhy s krápníky na LS pole 3 NK

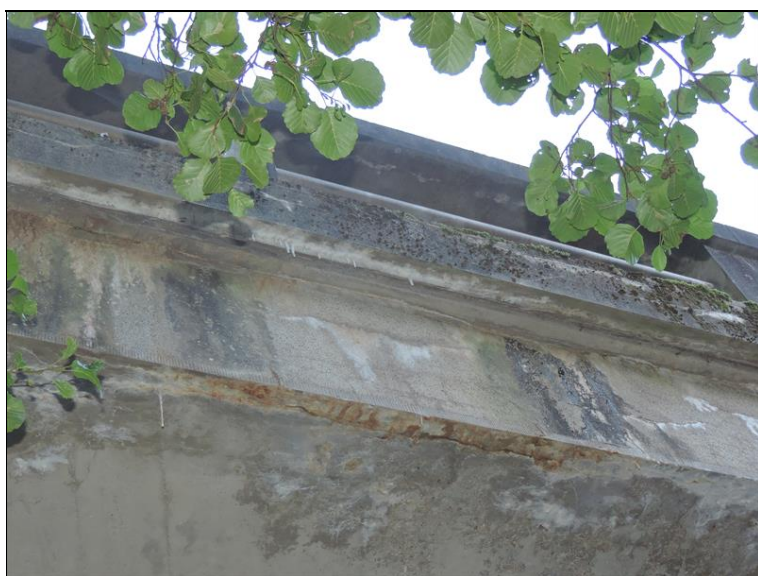
DSCN1770.JPG

Zatékání s krápníky pod římsou pole 3 na LS

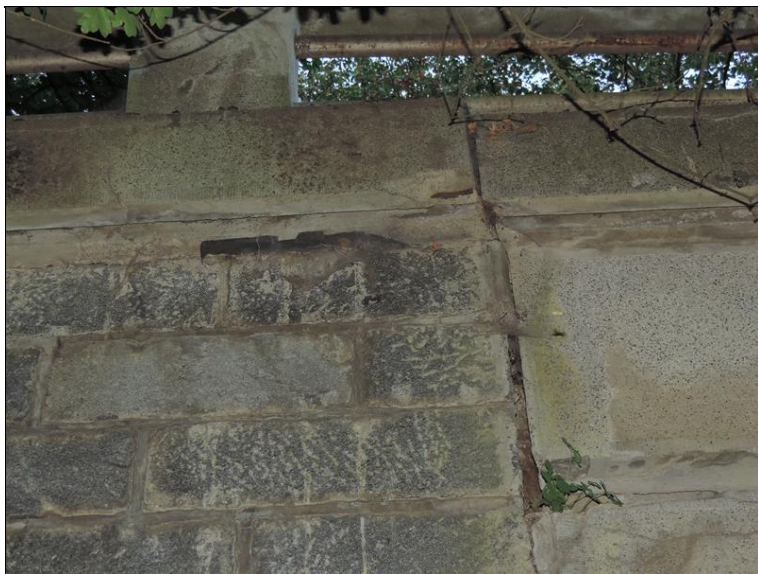
DSCN1772.JPG

Ulomený roh římsy na závěru na Kř4L

3.3.1 římsa

Římsa a zábradlí na LS za OP4 je utržená a vyklání se směrem ven z mostu.

Sledovat zábradlí a vysunutou římsu na LS za OP4 (do doby opravy).

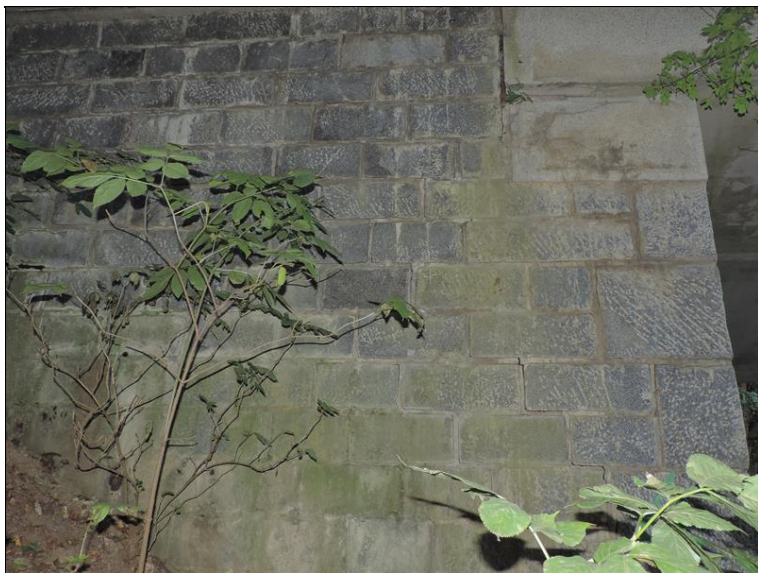
DSCN1773.JPG

Vypadané spárování a trhliny ve sparách na Kř4L

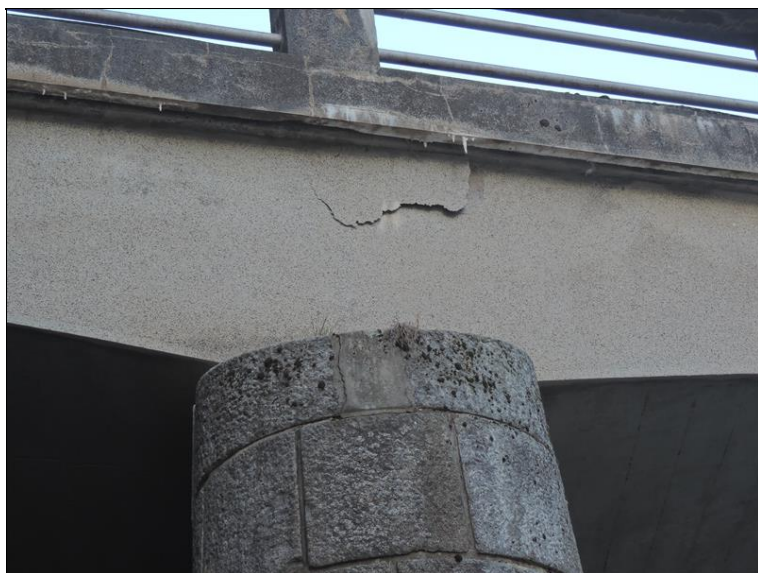
DSCN1777.JPG
Výluhy s krápníky a opadaná krycí vrstva nad
pilířem č. 3 na LS

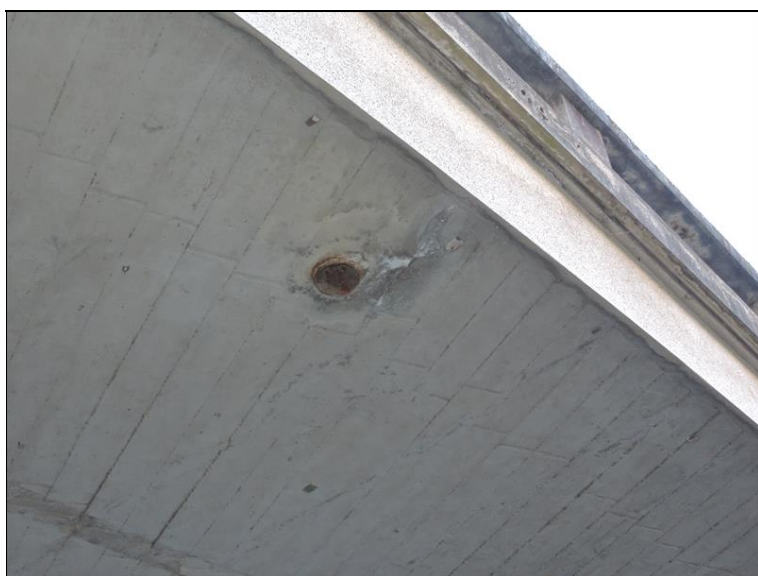
DSCN1780.JPG
Zatékání kolem odvodňovače na LS, pole 2 u P3

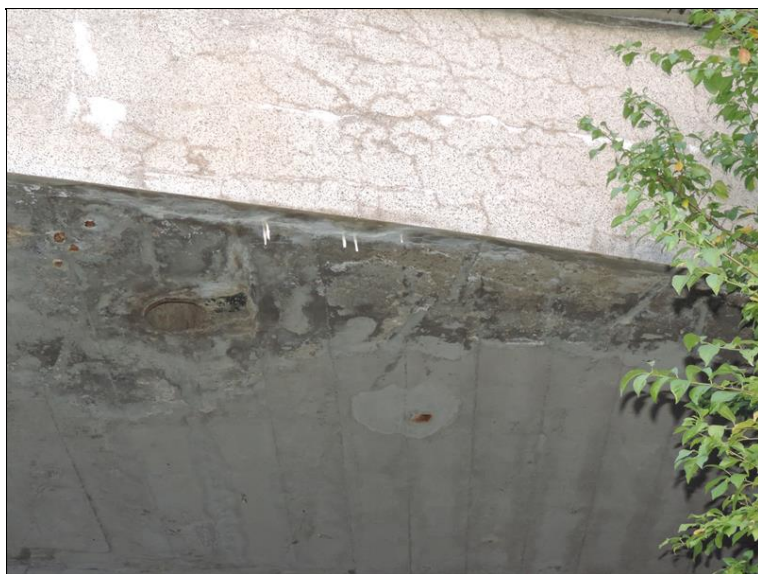
DSCN1783.JPG

Výluhy s krápníky na LS - pole 3 u P2

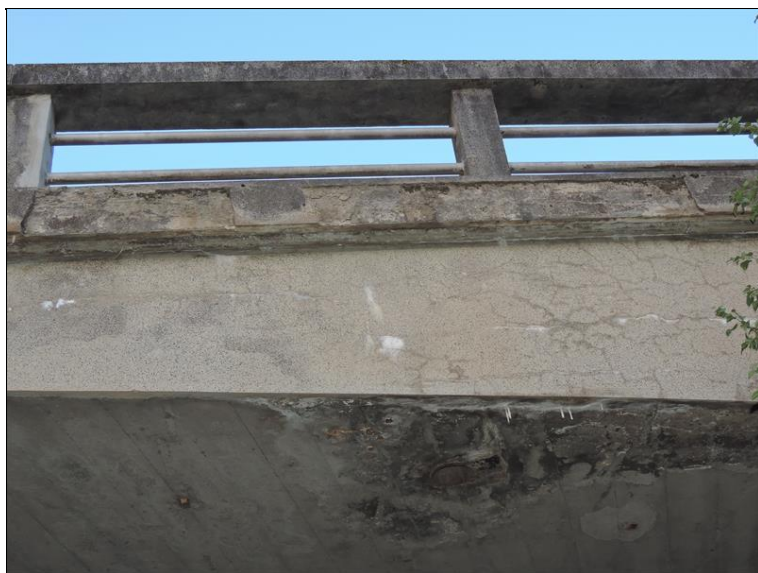
DSCN1784.JPG

Opadané krycí vrstvy, degradace betonu římsy

3.3.1 římsa

Povrchová degradace říms, uchycená vegetace ve spárách, zatékání pod římsy.

Doplnit chybějící materiál na horním povrchu říms.

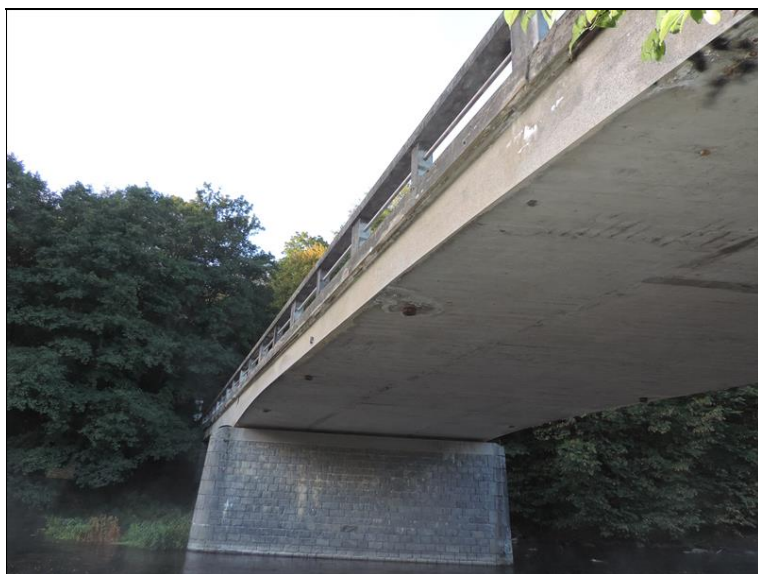
DSCN1785.JPG

Výluhy s krápníky a degradace betonu římsy po celé LS

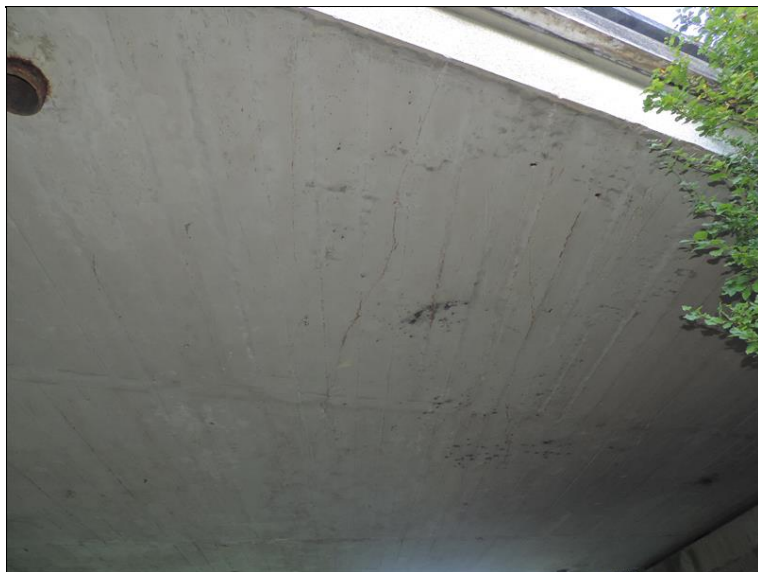
DSCN1792.JPG

Trhliny kolmo na NK - pole 1 na LS

2.1 Nosná konstrukce

Na dolním povrchu NK stopy po zatékání a průsaky kolem odvodňovačů. Stékání vody po bocích konstrukce, výluhy, tvorba krápníků, vznik mozaikových trhlin v omítce v místech zatékání. Ojediněle obnažená výztuž v místech s nedostatečnou tloušťkou krycí vrstvy. Na pohledu NK viditelné trhliny.

Připravit celkovou rekonstrukci mostu.

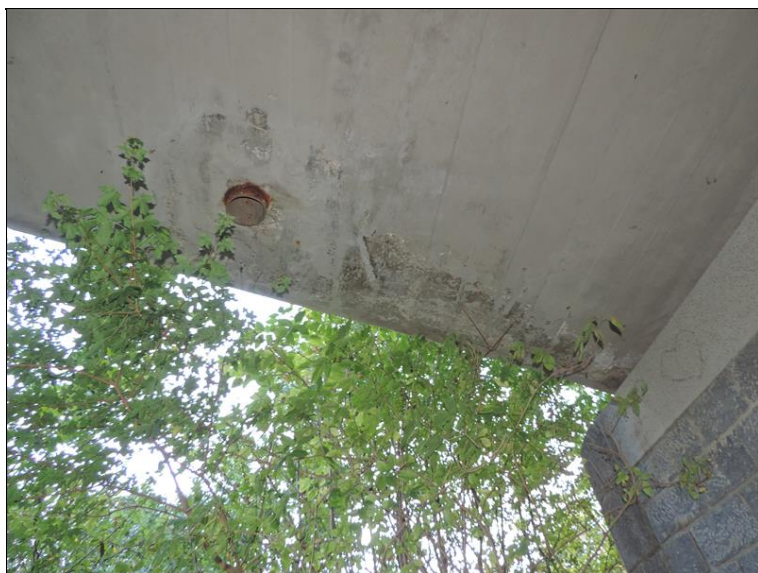
DSCN1793.JPG

Zatékání kolem odvodňovače a na NK přes římsu - pole 1, LS u P2

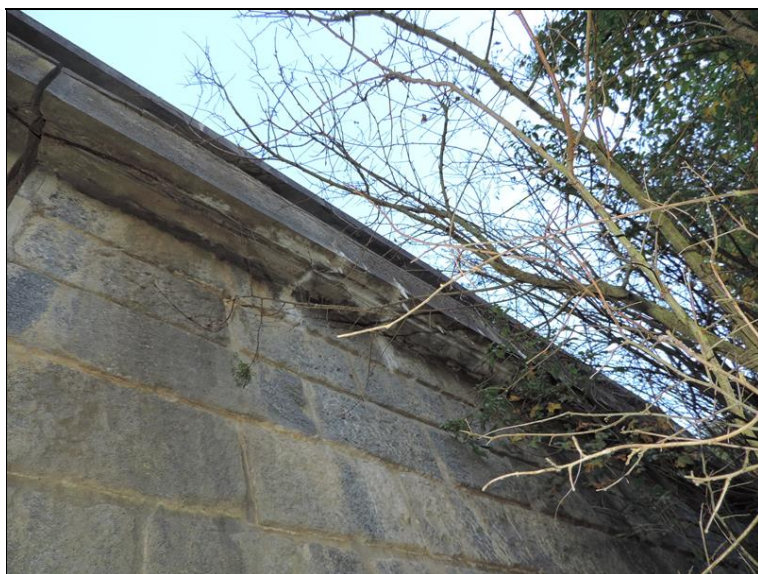
DSCN1795.JPG

Výluhy a krápníky na římsě nad Kř1 LS

2.1 Nosná konstrukce

Na dolním povrchu NK stopy po zatékání a průsaky kolem odvodňovačů. Stékání vody po bocích konstrukce, výluhy, tvorba krápníků, vznik mozaikových trhlin v omítce v místech zatékání. Ojediněle obnažená výztuž v místech s nedostatečnou tloušťkou krycí vrstvy. Na pohledu NK viditelné trhliny.
