Most 01926-4

Most Nová Cerekev

BĚŽNÁ PROHLÍDKA

Datum provedení prohlídky: 4.3.2024

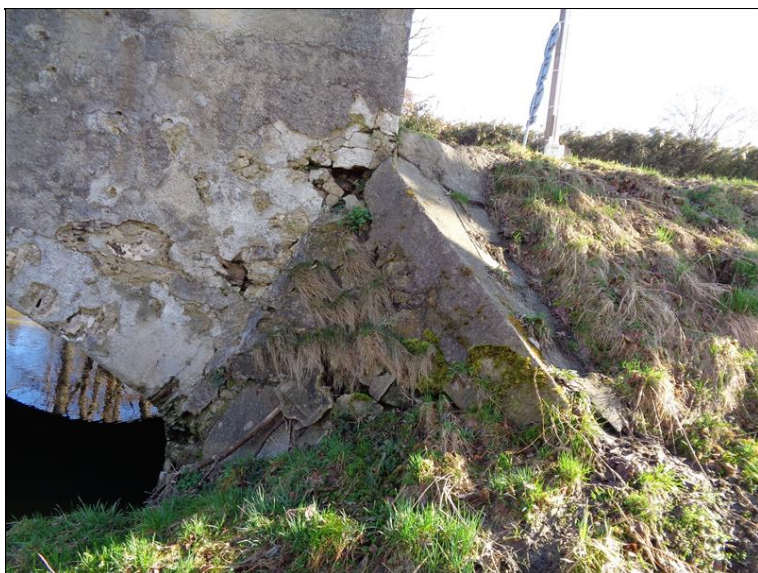
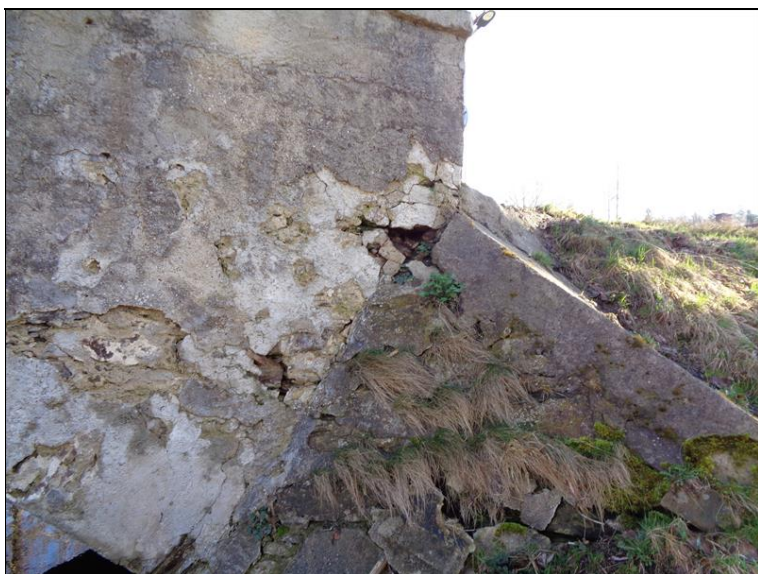
pravé křídlo OP2

| [1.3] | 1.2.4 | křídlo | Omítka křídel odpadává. Na horních hranách jsou uchyceny mechy, ze spar křídel roste vegetace. Místy schází spárovací malta až do hl 5-10 cm, uvolněné kameny. |

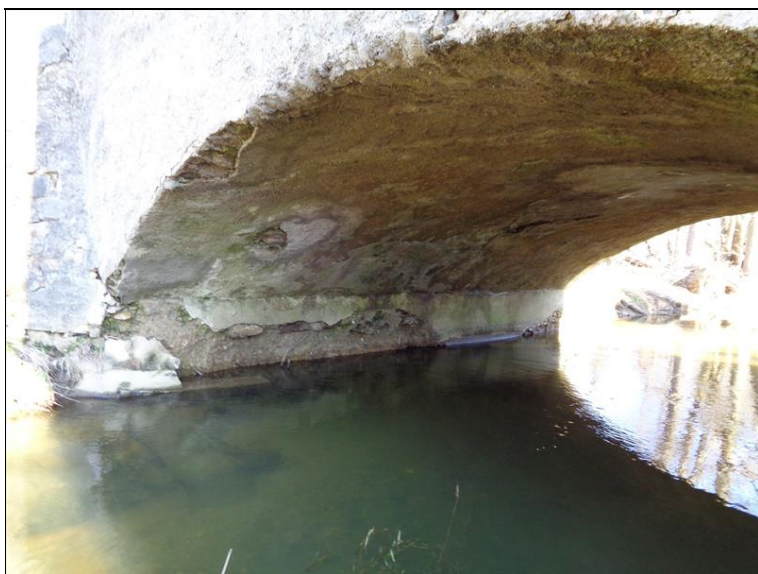
OP1 zprava

| [1.2] | 1.2 | Mostní podpěry křídla a čelní zdi | Na opěrách degraduje omítka, odpadává. V patě opěr dochází ke vztlínání vlhkosti. Opěry jsou potečené, výluhy pojiva. |

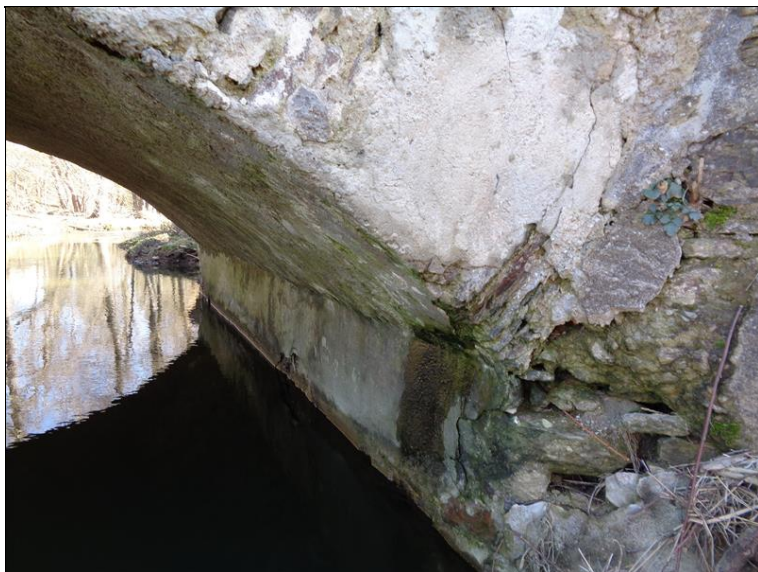
OP2 zprava

[4.3] 4.6 Území pod mostem a přístup. Pod mostem nánosy bahna u OP2.
cesty
