Most 01926-4

Most Nová Cerekev

HLAVNÍ PROHLÍDKA

Datum provedení prohlídky: 20.10.2022

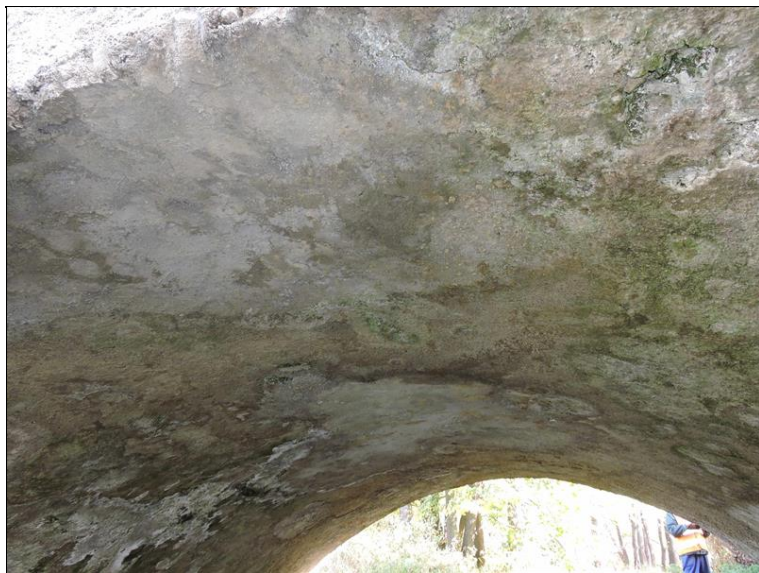
Podhled na NK

| [2.1] | 2.1 | Nosná konstrukce | Klenba vykazuje trhliny, vlhká místa, opadávání omítky a vápenné výluhy. U opěry 1 silně prosakuje u opěry 2 méně. Na pohledu nosné konstrukce jsou viditelné stopy promáčení, výkvěty. |

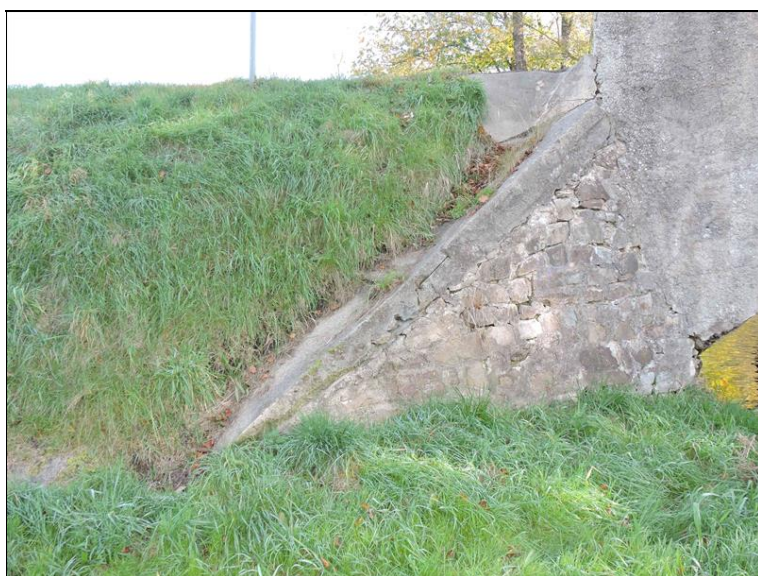
Kř1P

drobí. Pravobřežní křídlo u opěry 1 má větší trhliny a vypadlé spáry.

U paty křídla č. 1 na pravé straně se vysouvají kameny.

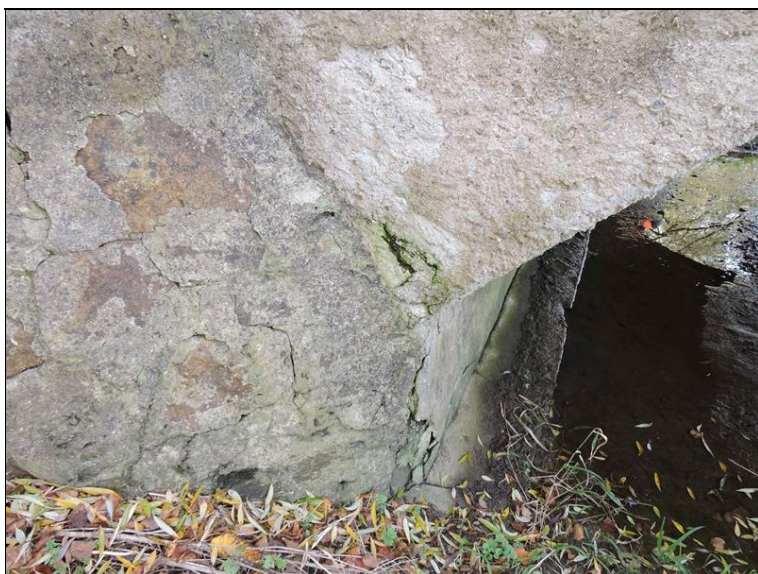
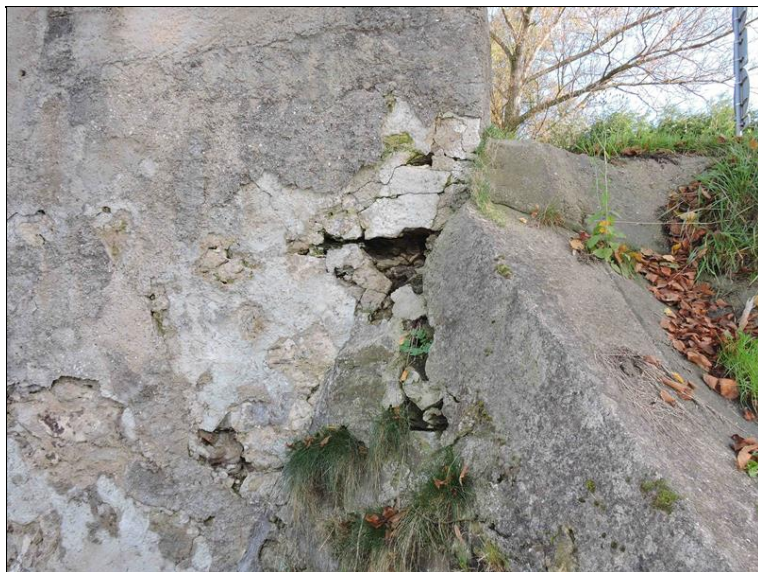
1.2.4 křídlo

Kamenné zdivo křídel má všesměrné trhliny ve spárách, místy vypadanou spárovou maltu s uvolněnými kameny. V blízkém okolí křídel je uchycená vegetace, křídla se začínají rozpadat.

| [2] | 1.2.4 křídlo | Doplnit vypadané kameny na křídlech. |
