Most 15231-1

Most před obcí Ohrazenice přes potok Nedvědká

HLAVNÍ PROHLÍDKA

Datum provedení prohlídky: 11.6.2024

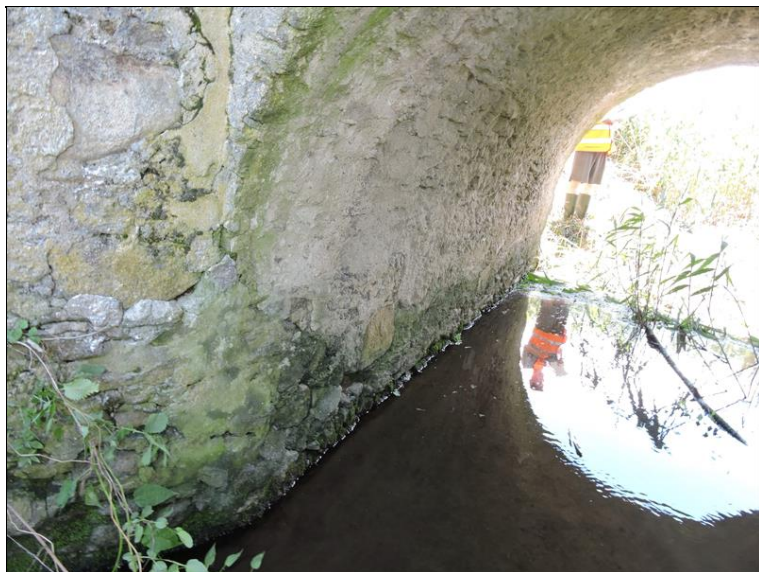
DSCN5384-resize.JPG
OP1

[1.1] 1.2 Mostní podpěry křídla a čelní zdi - stopy zatékání s průsaky, výkvěty
- vápenné výluhy
- degradace omítky
- kamenné zdivo opěr má všesměrné trhliny ve spárách
- v úrovni kolísání hladiny potoka dochází k vyplavování spárové malty ze zdiva dřívků opěr

| [1] 1.2 Mostní podpěry křídla a čelní zdi | Doplnit chybějící spárovací maltu. |

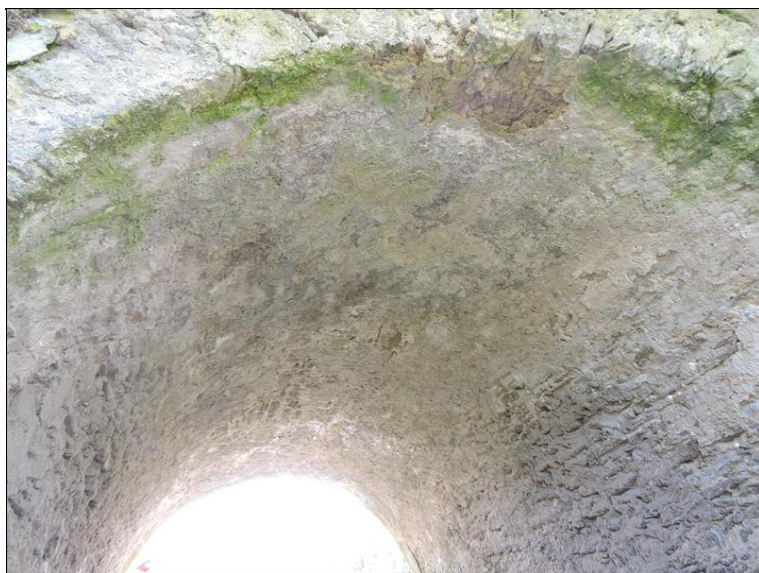
[2.1] 2.1 Nosná konstrukce - na pohledu nosné konstrukce jsou viditelné stopy promáčení
- na spodním povrchu nosné konstrukce rozšíření jsou odpadlé krycí vrstvy betonu, s prokopírovanými třmínky, dochází přitom ke korozi příčné výztuže
- zdivo nosné konstrukce klenby má rozpadlý torkret, místy

vypadanou spárovou maltu

DSCN5385-resize.JPG
Podhled na NK

| [4] 2.1 Nosná konstrukce | Sanovat spodní lic prefra rozšířené části NK. V místě korodující výztuže zesílit sanačními hmotami nedostatečnou tloušťku krycí vrstvy. |
