# Stavební záměr

## Gymnázium a SOŠ Moravské Budějovice

### Sanace suterénu hlavní budovy

Prohlídka objektu, místností 1. PP a měření vlhkosti stěn byly provedeny dne 25. 9. 2024

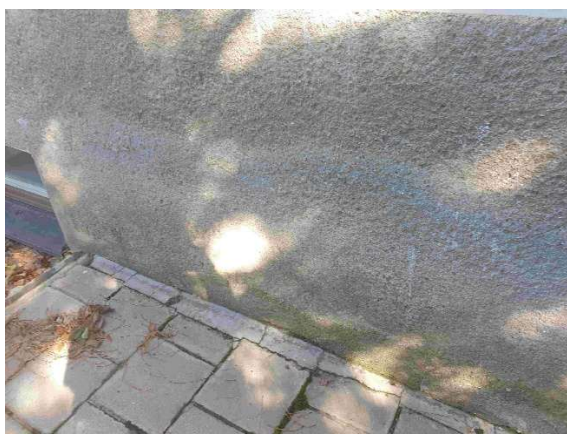
Detail poškození omítek  
vlhkostí a solemi ve  
spodních partiích přední

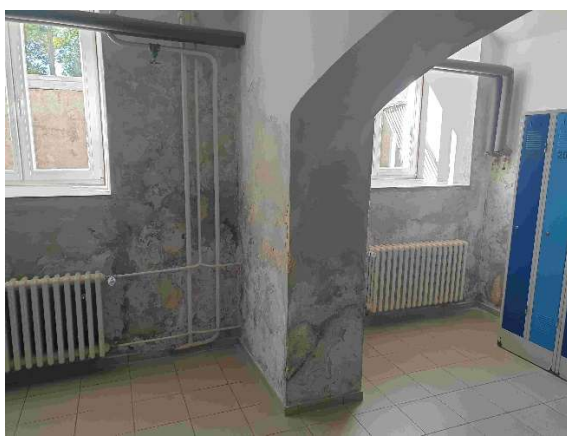
Detail poškození omítek  
vlhkostí a solemi na  
obvodových i vnitřních  
stěnách 1. PP pod  
terénem v místnosti šaten

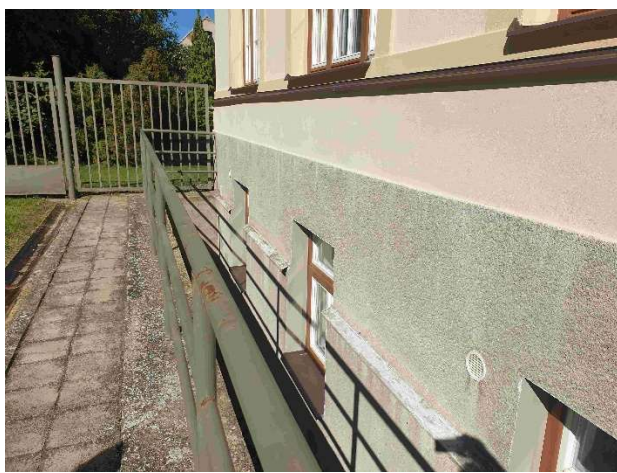
Pohled na spodní partii přední fasády a detail anglického dvorku vedoucího podél

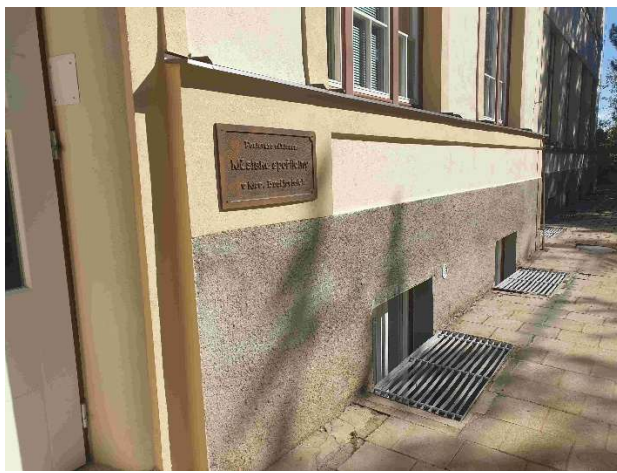
Pohled na spodní partii přední fasády u vstupu a detail anglických dvorků vedoucích podél fasády

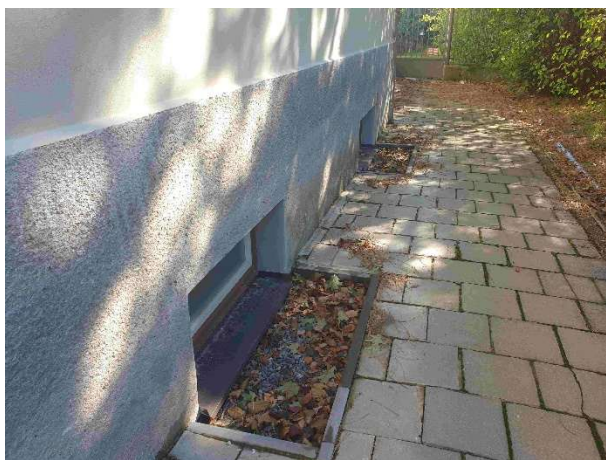
Odvodnění povrchové vody je z okolí obvodových stěn objektu řešeno (místy nedostatečně) hlavně spádem upraveného terénu a (podél přední obvodové stěny se zapuštěnou částí 1. PP) systémem anglických dvorků (ty zde vizuálně vykazují značné známky dožívání, nedostatečné údržby a netěsností).

Detail zasypaných a nefunkčních anglických dvorků podél přední fasády

- d) Netěsnosti a nedostatečná funkčnost systému anglických dvorků umístěných podél obvodových stěn objektu způsobující nežádoucí průsaky srážkové vody do obvodových stěn pod terénem.

- Provedení opravy či výměny anglických dvorků včetně zajištění jejich plné funkčnosti, těsnosti a odvodnění
- Zajištění funkčnosti a těsností veškerých střešních svodů, trubních rozvodů ZTI a kanalizace (u té navrhuji provedení kontroly těsností pomocí kamerové zkoušky), klempířských prvků a oplechování včetně zamezení nežádoucího vtoku srážkové vody do komínových průduchů

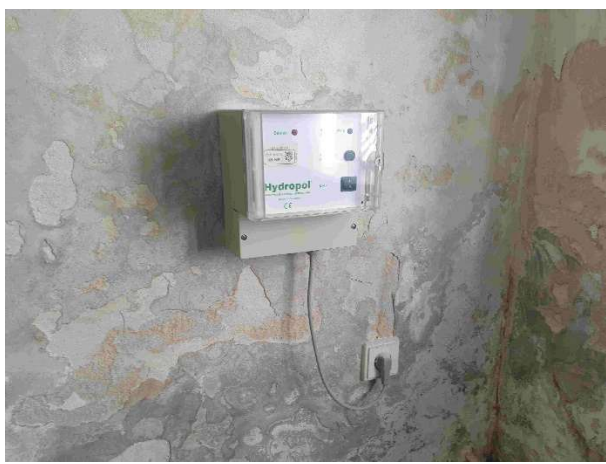
Na objektu v minulosti probíhaly různé typy stavebních úprav. Kvůli zvýšené vlhkosti bylo v 1. PP provedeno téměř plošné osekání omítek, které byly nahrazeny systémem pravděpodobně sanačních omítek hydrofobního typu. Ty v současnosti již vykazují značné známky degradace. Zároveň byl v interiéru 1. PP instalován systém odvlhčení-elektroosmózy (Hydropol). Dodatečné vodorovné ani svislé hydroizolace ve spodní stavbě objektu doposud realizovány nebyly.

Detail místa umístění systému Hydropol v interiéru 1. PP

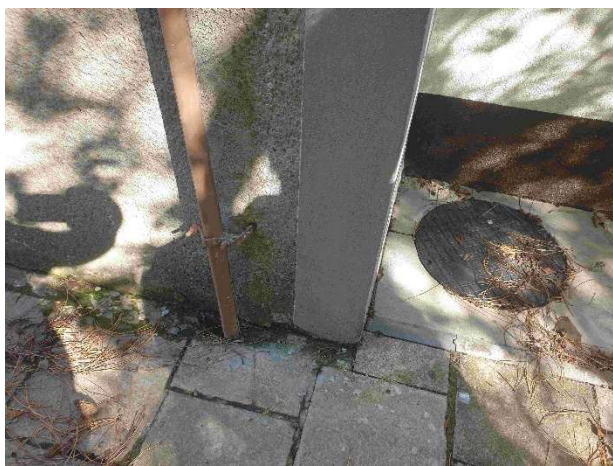
V rámci prohlídky objektu a konkrétně jeho spodních částí fasády bylo zjištěno, že detail styku obvodových stěn a terénu není dostatečně svisle utěsněn, takže může docházet k průsakům srážkové vody do základové části objektu pod terénem.

Pohled na svisle netěsný detail styku obvodové stěny a terénu

- Přiložení ochranné nopové fólie zde nopy od stěny do tvaru „L“ a zpětný hutněný zásyp + dodláždění
- Zajištění svislého utěsnění detailu styku obvodových stěn a terénu (vytažením svislé hydroizolace nad terén min. 0.2 m) + jejich odvodnění např. pomocí drenážního systému, který je třeba zaústit do ležaté kanalizace

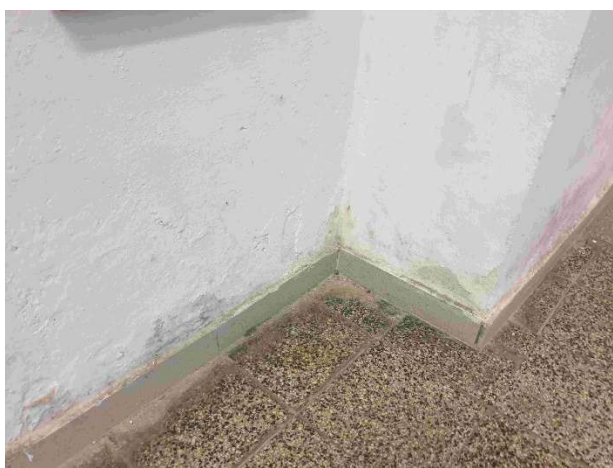
Cirkulace vzduchu je v místnostech 1. PP řešena hlavně přirozeným větráním okny, což je lokálně nedostatečné, protože zde dochází k lokálnímu výskytu plísní.

Detail lokálního vzniku plísní na obvodové stěně 1. PP v chodbě

- f) Odstřiková voda způsobující zvýšené nežádoucí zavlhnutí soklových partií fasády a jiných odstřikových zón.
- g) Kondenzační vlhkost vznikající díky nedostatečné cirkulaci vzduchu a existenci tepelných mostů na povrchu ochlazovaných konstrukcí způsobující zvýšené lokální povrchové zavlhnutí a následně nežádoucí vznik plísní.

- Zajištění potřebné cirkulace vzduchu a relativní vlhkosti max. 55 % v interiéru sanovaných místností 1. NP aktivním způsobem – např. instalací ventilátorů s vlhkostními čidly v kombinaci s využitím nevyužívaných komínových průduchů

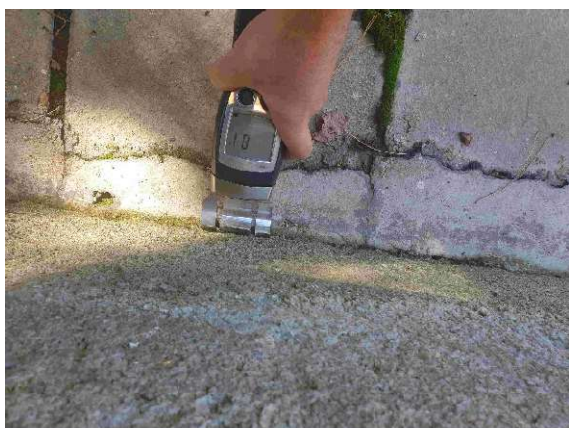
Detail z měření vlhkosti  
spodních částí přední  
fasády nad terénem –  
naměřená hodnota zde  
činí 8.1 % - vlhkost vysoká

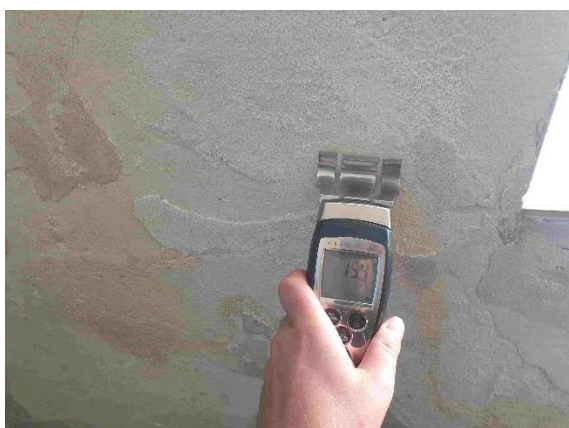
Detail z měření vlhkosti  
přední obvodové stěny  
v interiéru 1. PP v okolí  
průsaků – naměřená  
hodnota zde činí 15.4 % -  
vlhkost velmi vysoká

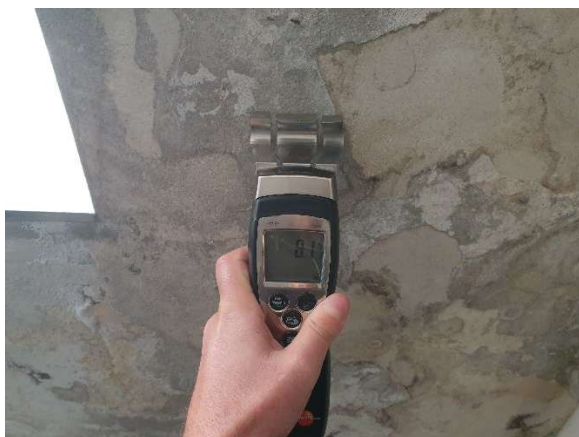
Detail z měření vlhkosti  
obvodové stěny  
v interiéru 1. PP pod  
terénem – naměřená  
hodnota zde činí 8.1 % -  
vlhkost vysoká
