# **Most 01945-4**

Most přes Jiřínský potok před obcí Výskytná

## **HLAVNÍ PROHLÍDKA**

Datum provedení prohlídky: 2.5.2024

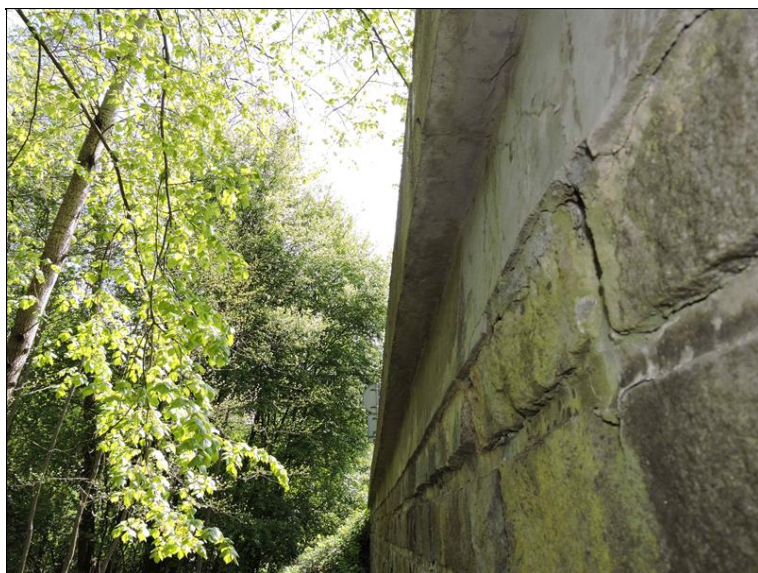
DSCN9294-resize.JPG  
Podhled pod P římsou

Chybí okapový nos. Dochází k mírnému zatékání pod římsy.

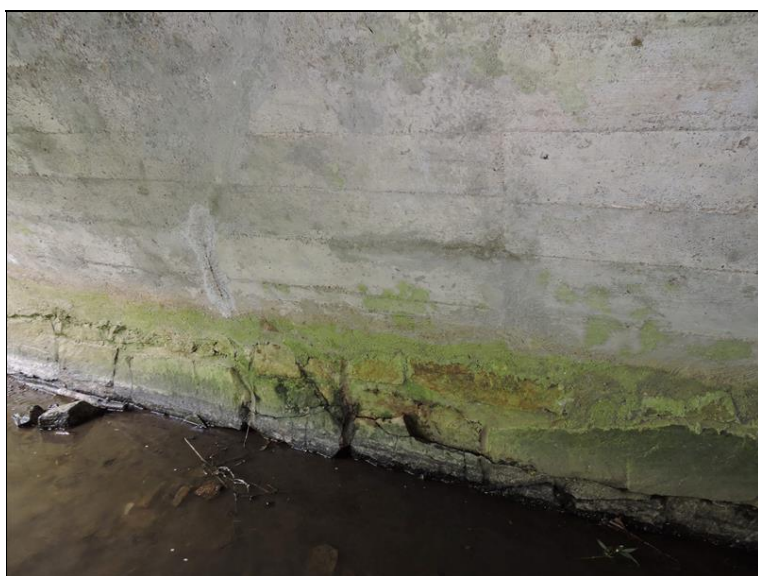
DSCN9298-resize.JPG  
OP - detail

[1.2] 1.2 Mostní podpěry křídla a čelní zdi Drcení kamene na opěře č. 2 pod trhlinou v nosné konstrukci (3 m od LS NAS).

### 1.2 Mostní podpěry křídla a čelní zdi

Drcení kamene na opěře č. 2 pod trhlinou v nosné konstrukci (3 m od LS NAS).

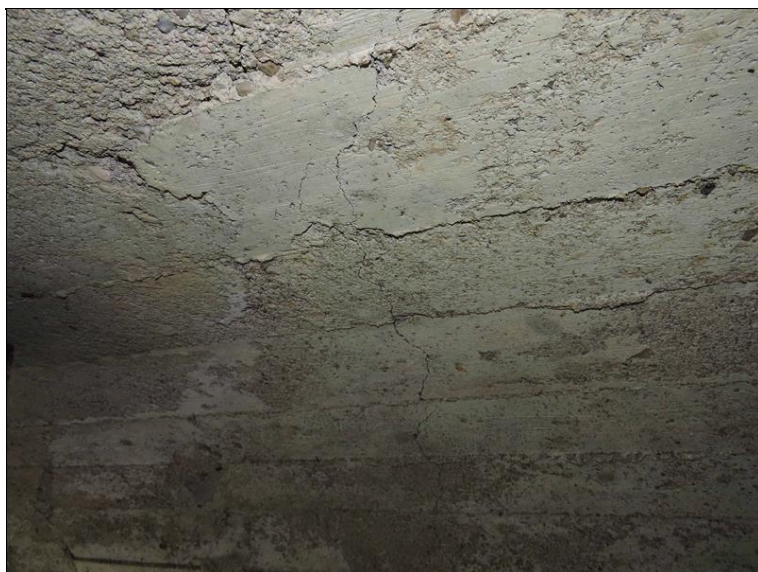
DSCN9299-resize.JPG  
NK - detail

Na pohledu nosné konstrukce jsou viditelné stopy promáčení. Na spodním povrchu nosné konstrukce jsou odpadlé krycí vrstvy betonu s obnaženou výztuží, s prokopírovanými třmínky, dochází přitom ke korozi výztuže. Trhlina v NK š. 3 mm začíná nad opěrou č. 1 cca v polovině a jde přes celou klenbu (šíkmo) až nad opěru č. 2.

### 2.1 Nosná konstrukce

Na pohledu nosné konstrukce jsou viditelné stopy promáčení. Na spodním povrchu nosné konstrukce jsou odpadlé krycí vrstvy betonu s obnaženou výztuží, s prokopírovanými třmínky, dochází přitom ke korozi výztuže. Trhlina v NK š. 3 mm začíná nad opěrou č. 1 cca v polovině a jde přes celou klenbu (šikmo) až nad opěru č. 2.

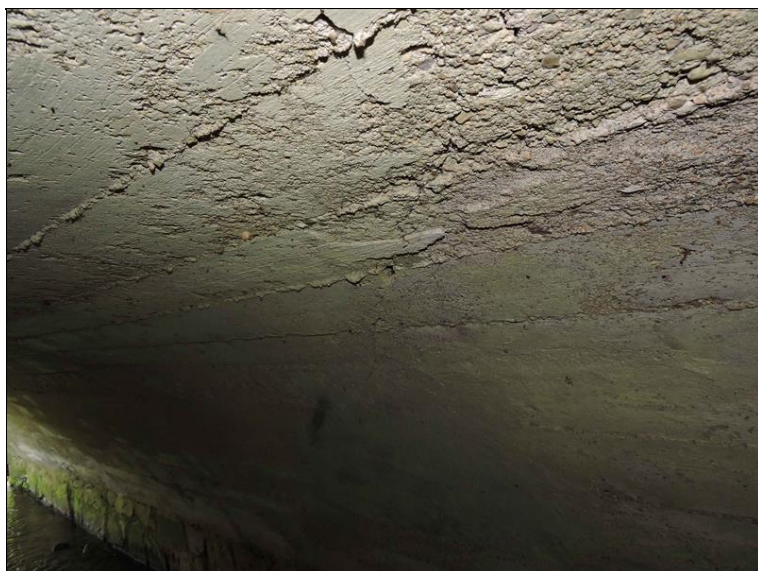
DSCN9300-resize.JPG

### 2.1 Nosná konstrukce

Na pohledu nosné konstrukce jsou viditelné stopy promáčení. Na spodním povrchu nosné konstrukce jsou odpadlé krycí vrstvy betonu s obnaženou výztuží, s prokopírovanými třmínky, dochází přitom ke korozi výztuže. Trhlina v NK š. 3 mm začíná nad opěrou č. 1 cca v polovině a jde přes celou klenbu (šikmo) až nad opěru č. 2.

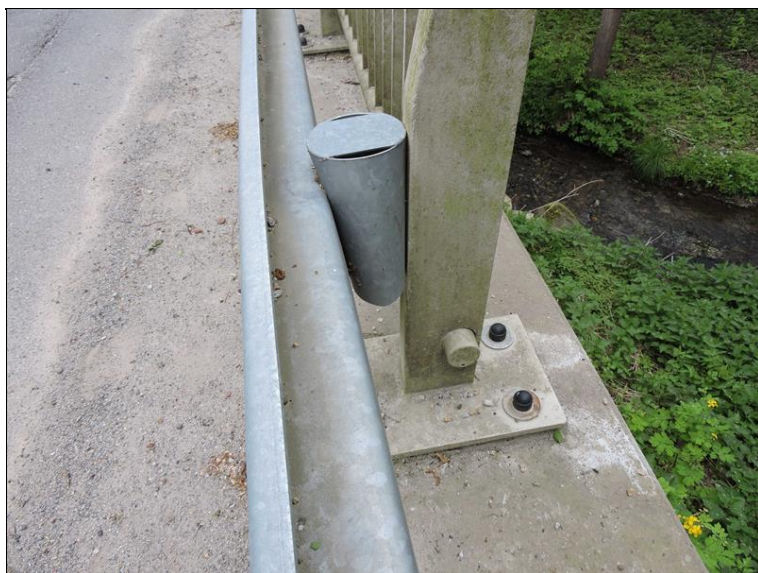
DSCN9309-resize.JPG

Poškozené svodidlo před OP1 - PS. Deformace prvního válce.

#### **4.1 Svodidla/Zábradelní svodidla**

| [2] | 4.1 | Svodidla/Zábradelní svodidla | Opravit poškozenou část svodidla. |
