Stavební záměr

Gymnázium a SOŠ Moravské Budějovice Rekonstrukce střešního pláště budova C

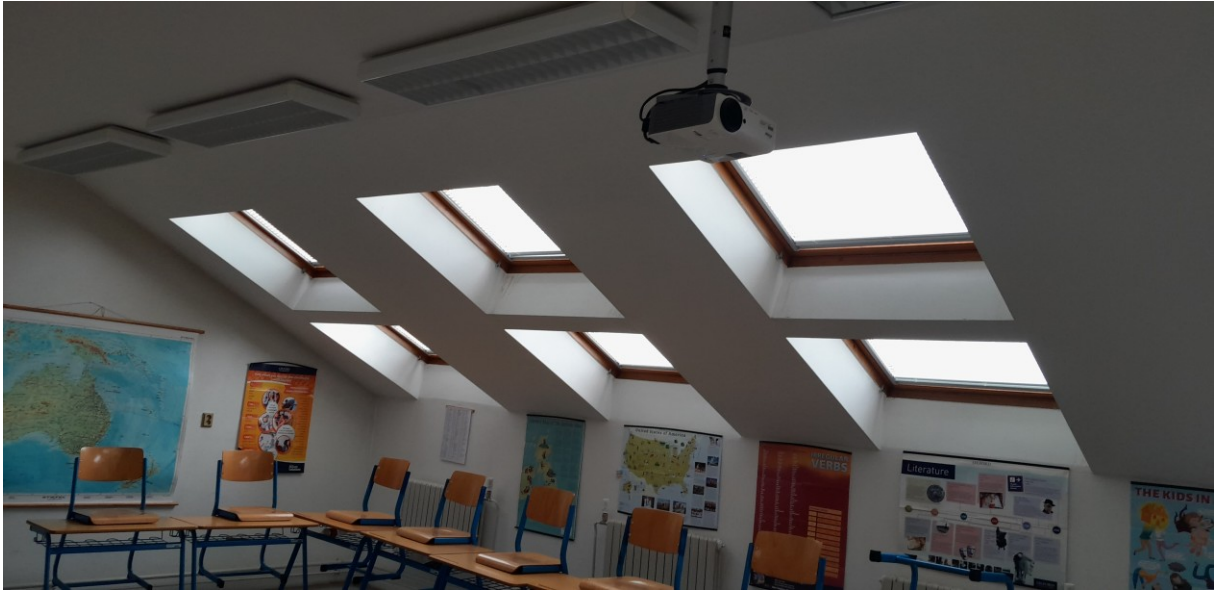
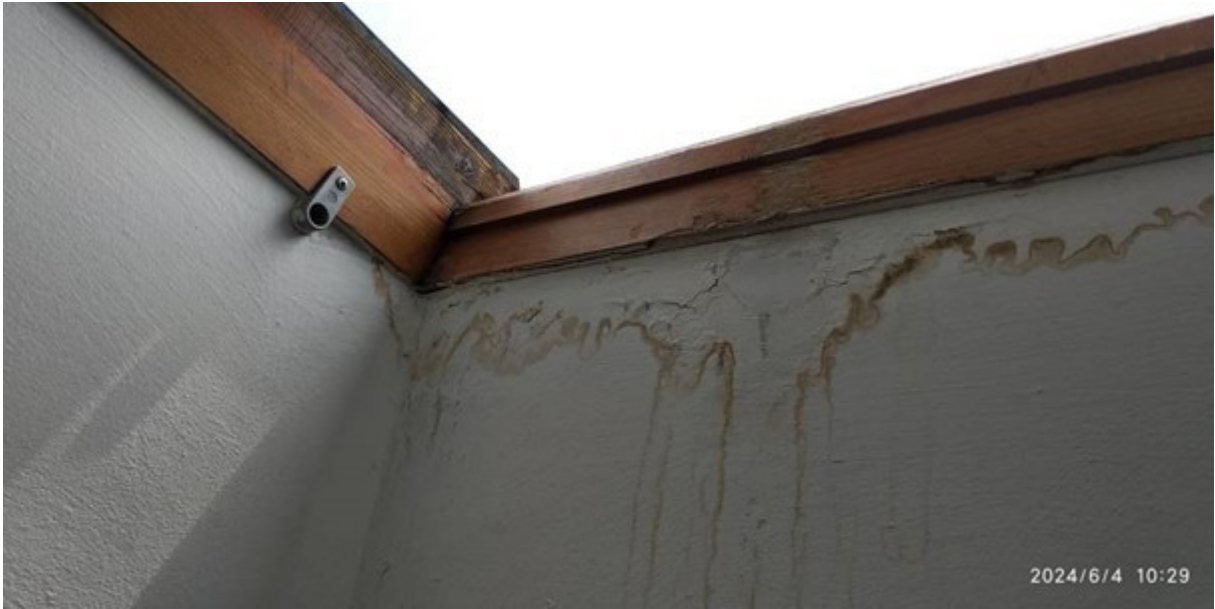
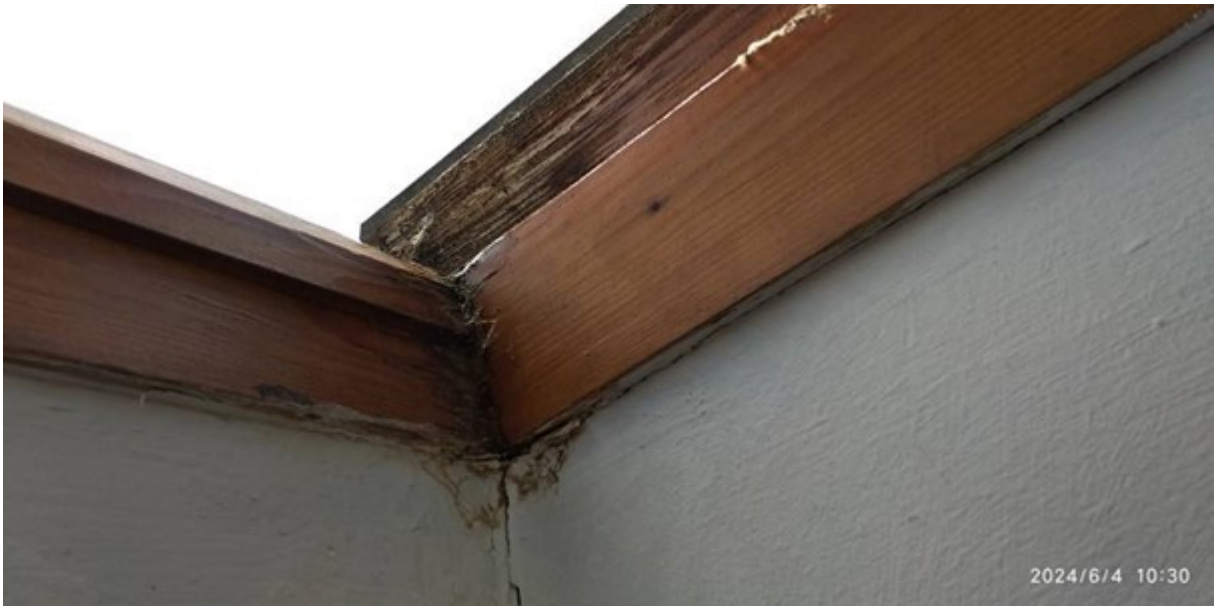
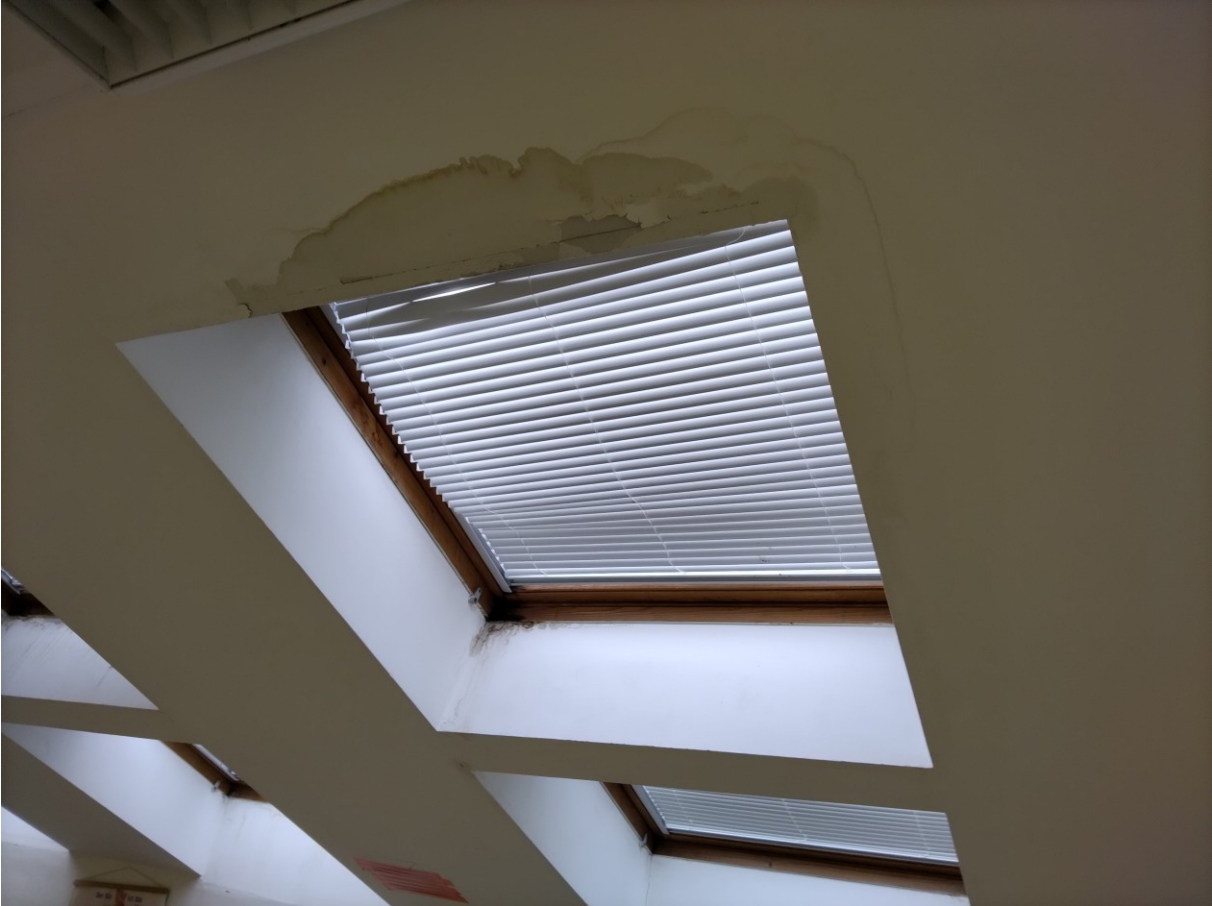
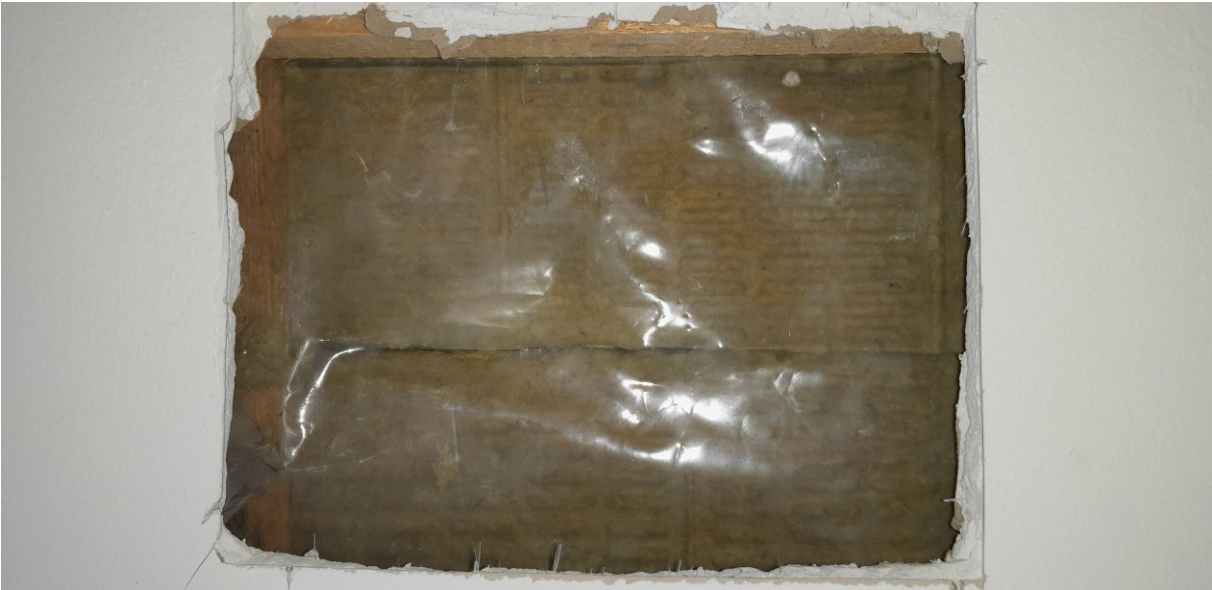
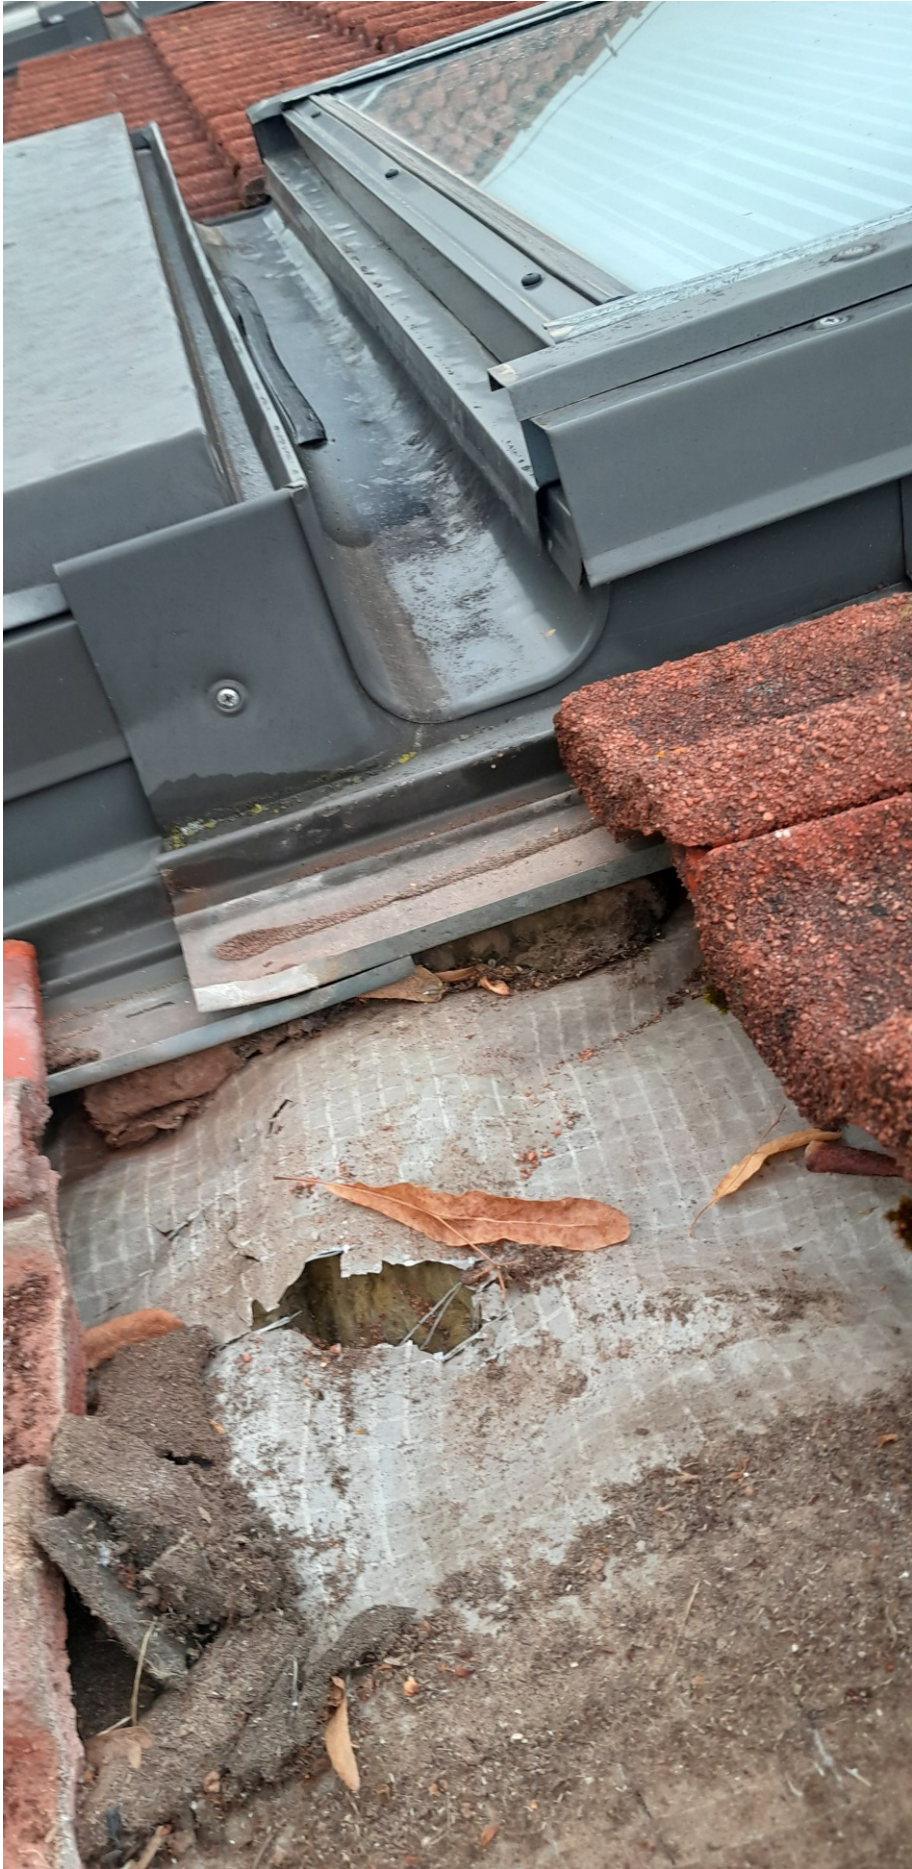
- **Zatékání do střešní konstrukce:** Do stávající střešní konstrukce aktivně zatéká, což je patrné z viditelných mokrých map na sádkartonovém podhledu v interiéru.

- **Střešní krytina:** Stávající betonová skládaná krytina nejeví známky poškození, lze jí znovu použít.
- **Hydroizolační vrstvy:** Doplnková střešní fólie a parotěsnicí fólie jsou na mnoha místech zjevně degradované, potrhané a nefunkční. To je hlavní příčinou pronikání vlhkosti do nosné konstrukce a interiéru.

- **Tepelná izolace:** Stávající tepelná izolace z minerální vaty je vlivem zatékání degradovaná a tím se zhoršují její tepelně izolační vlastnosti.

- **Demontáž:** Kompletní demontáž stávající střešní krytiny, doplnkové střešní fólie, latí a kontratát, tepelné izolace, SDK podhledu s parotěsnicí fólií
- **Oprava krovu:** Sanace a výměna poškozených částí dřevěného krovu.
- **Nové vrstvy:** Montáž nové parotěsnicí a doplnkové střešní fólie, které zajistí funkční hydroizolační ochranu. Montáž nové tepelné izolace, která zajistí funkční tepelně izolační ochranu. Montáž nového SDK podhledu.

- **Nový střešní plášť:** Pokládka nových latí a kontralatí a zpětná instalace stávající betonové střešní krytiny.
- **Výměna oken:** Kompletní výměna stávajících střešních oken za nová, moderní okna s trojskly a stínící technikou, která splňují současné normy na tepelnou izolaci a těsnost.
