ZÁVĚREČNÁ ZPRÁVA 25-2024

STAVEBNĚ TECHNICKÉHO PRŮZKUMU S OHLEDEM NA VÝSKYT AZBESTU V ČÁSTI OBJEKTU DOMOV DŮCHODCŮ PROSEČ U POŠNÉ

PŘEDMĚT PRŮZKUMU:	STAVEBNĚ TECHNICKÝ PRŮZKUM ČÁSTI OBJEKTU PŘED STAVEBNÍMI ÚPRAVAMI
OBJEDNATEL:	DIGITRONIC CZ S.R.O. ZA PASÁŽÍ 1429 53002 PARDUBICE
MÍSTO STAVBY:	PROSEČ 1
OBEC:	395 01 POŠNÁ - PROSEČ
DATUM PROVEDENÍ PRŮZKUMU:	10. 9. 2024

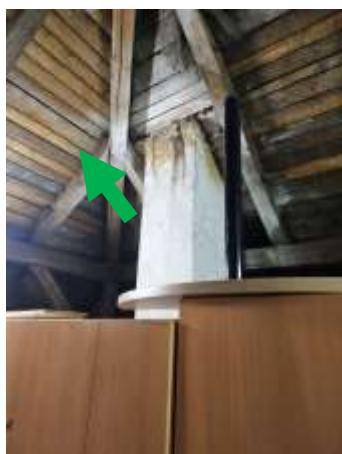
obrázek č. 1

Jedná se o část objektu, který slouží v současné době jako domov důchodců. Plánovanou stavební akcí by měla vzniknout nová přístavba s novým zdrojem vytápění. Objekt je zděný s 2 nadzemními podlažími a sedlovou střechou. Střecha je provedena z plechové krytiny. Na konstrukci krovu nebyly nalezeny podezřelé materiály s obsahem zabetu (obrázek č.1). Vnitřní kanalizace je provedena z litinového potrubí (obrázek č.2), v novějších částech pak z PVC potrubí.

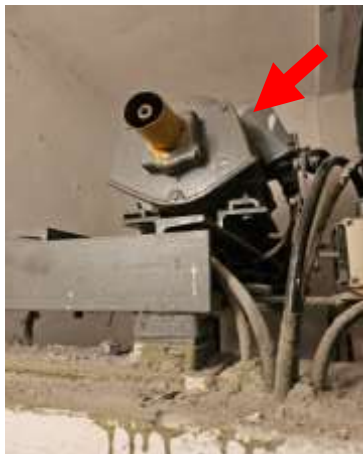
obrázek č.3

V objektu jsou výtahy pro provoz kuchyně a dopravu do prostoru kotelny, které mají ve svých pohonných jednotkách brzdové systémy s obloženími, které bylo na základě předchozích zkušeností zařazeno mezi materiály s obsahem azbestu (obrázek č.3,4).

- brzdové destičky výtahových strojů
