# **Most 34765-1**

Most přes Perlový potok v Krásné Hoře

## **HLAVNÍ PROHLÍDKA**

**Objekt: Most ev.č. 34765-1 (Most přes Perlový potok v Krásné Hoře)**

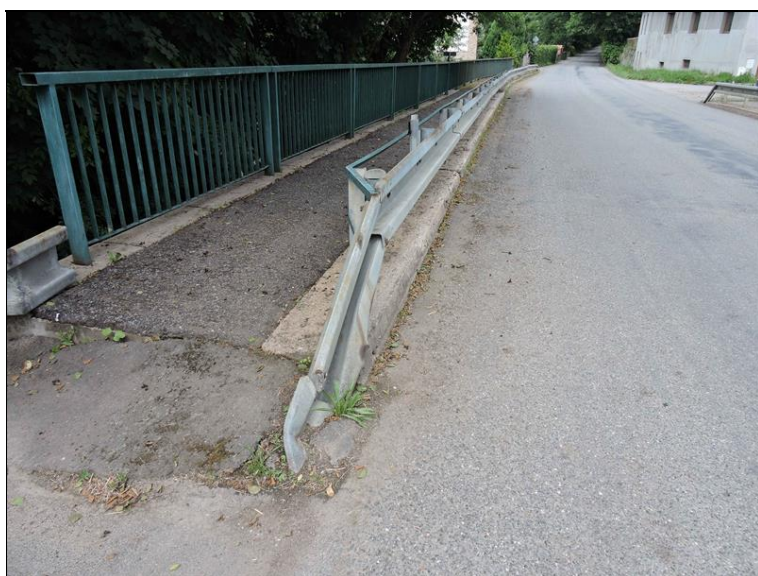
DSCN8542-resize.JPG

#### **4.1 Svodidla/Zábradelní svodidla**

Svodidlo má na levé straně před opěrou č. 1 poškozený šikmý díl patrně od nárazu. Svodidlo nebezpečně vyčnívá do průchozího profilu chodníku, zakončení je nebezpečné.

| [1] | 4.1 | Svodidla/Zábradelní svodidla | Vyměnit poškozený díl svodidla. |

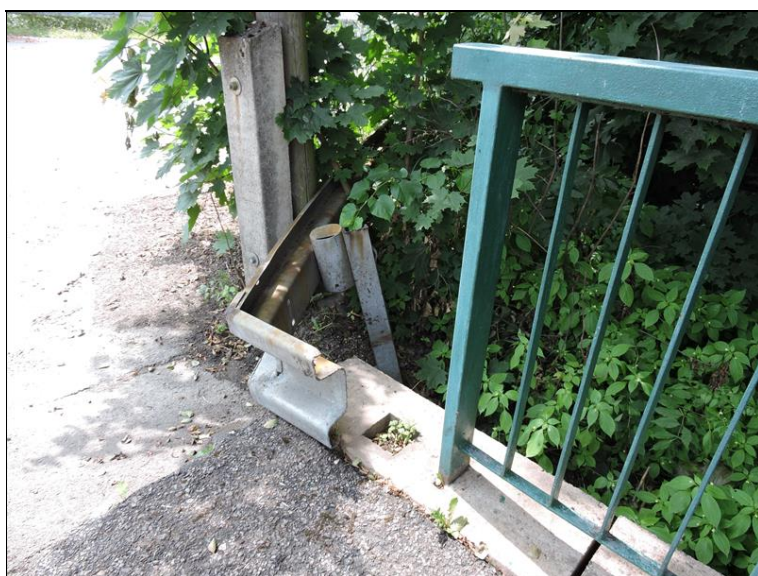
DSCN8550-resize.JPG

#### 4.1 Svodidla/Zábradelní svodidla

Svodidlo má na levé straně před opěrou č. 1 poškozený šikmý díl patrně od nárazu. Svodidlo nebezpečně vyčnívá do průchozího profilu chodníku, zakončení je nebezpečné.

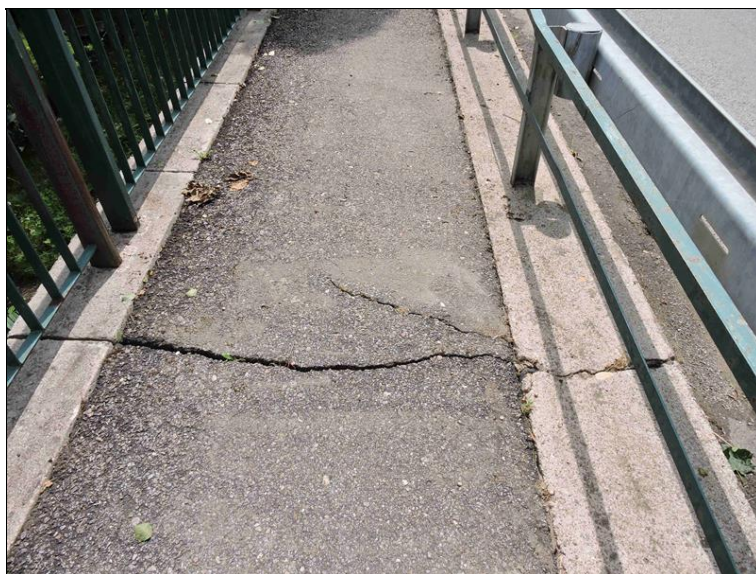
DSCN8573-resize.JPG

### 3.2 Chodníky

Na povrchu chodníku jsou zřetelné trhliny (v místě MZ).

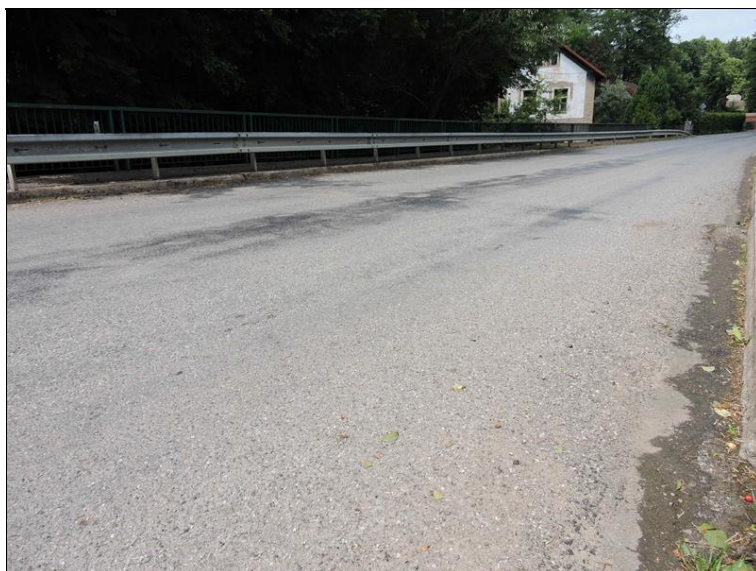
DSCN8578-resize.JPG

Prosedlá vozovka nad OP1

| [7] | 3.1 | Vozovka | Plánovat celkovou rekonstrukci vozovky včetně výměny hydroizolace a mostních závěrů. |

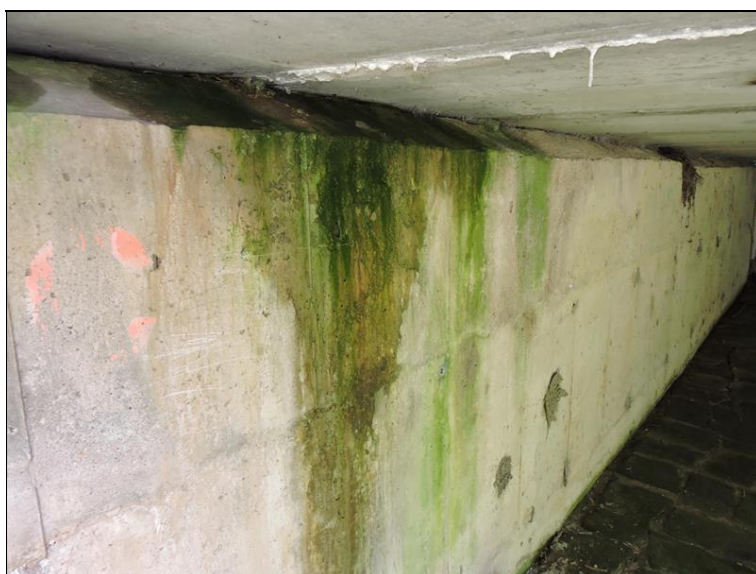
DSCN8590-resize.JPG

### 2.1 Nosná konstrukce

Na podhledu nosné konstrukce jsou viditelné stopy promáčení, výluhy, výkvěty, krápníčky, inkrustace ve sparách a v místě odvodňovacích kanálků nosníků a ve sparách (na LS - NAS).

| [4] | 2.1 | Nosná konstrukce | Prověřit kotevní oblasti při výměně izolace. |

| [6] | 2.1 | Nosná konstrukce | Připravit projektovou dokumentaci a do 5 let realizovat opravu mostu s výměnou hydroizolace. |

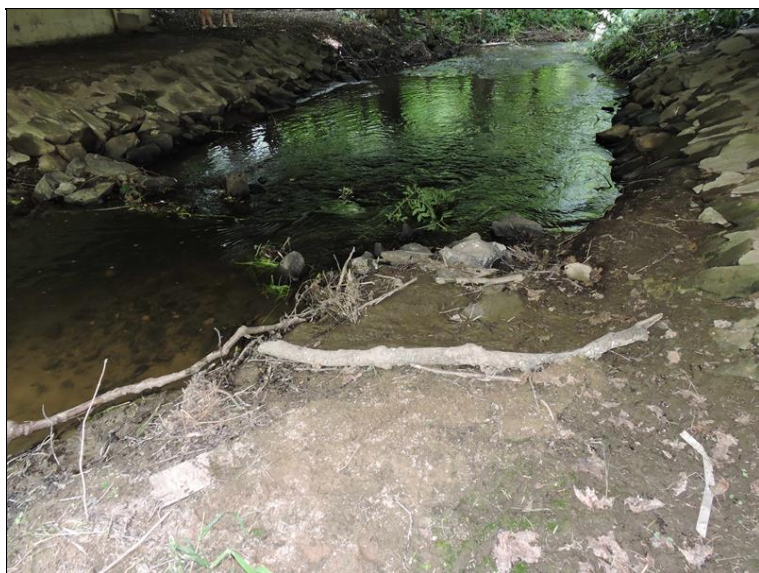
DSCN8602-resize.JPG

#### **4.6 Území pod mostem a přístup. cesty**

V korytě dochází k uvolňování kamenů a rozpadu.

| [3] | 4.6 | Území pod mostem a přístup. cesty | Opravit koryto. |
