Most 130-001

Most přes Brslenku před Chlulkem

HLAVNÍ PROHLÍDKA

Objekt: Most ev.č. 130-001 (Most přes Brslenku před Chlumkem)

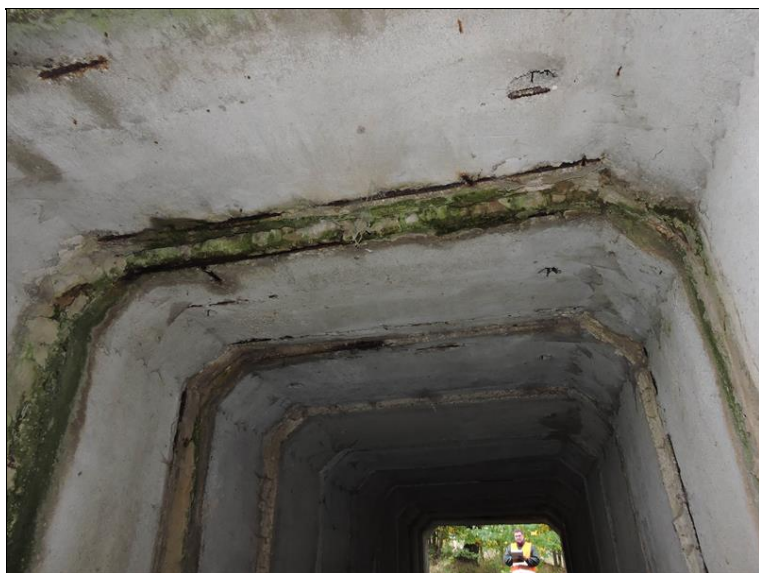
| [2.1] | 2.1 | Nosná konstrukce | Trhliny ve sparách mezi rámy, otevřená spára 2. rámu na výtoku. |

Podhled NK
