Most 40614-2

Most přes Světelský potok za obcí Mrákotín

HLAVNÍ PROHLÍDKA

Datum provedení prohlídky: 18.8.2021

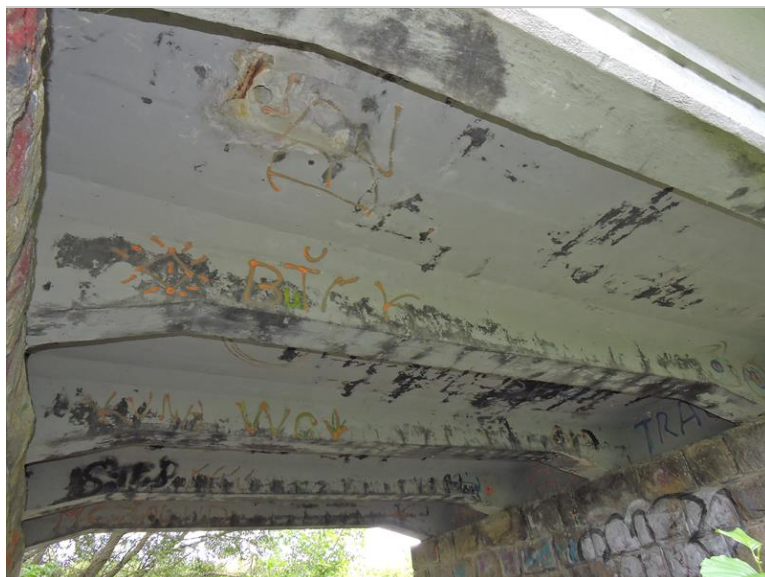
Podhled na nosnou konstrukci

[2.1] 2.1 Nosná konstrukce Podhled NK je suchý, povrch je degradovaný, tmavé skvrny na podhledu desky, pomalování GRAFITTI.
Lokálně obnažené korodující třmínky z důvodu nedostatečného krytí, opadané krycí vrstvy s korodující výztuží v okolí původních odvodňovačů.

2.1 Nosná konstrukce

Lokálně obnažené korodující třmínky z důvodu nedostatečného krytí, opadané krycí vrstvy s korodující výztuží v okolí původních odvodňovačů.

| [2] | 2.1 | Nosná konstrukce | Lokálně sanovat podhled NK. |

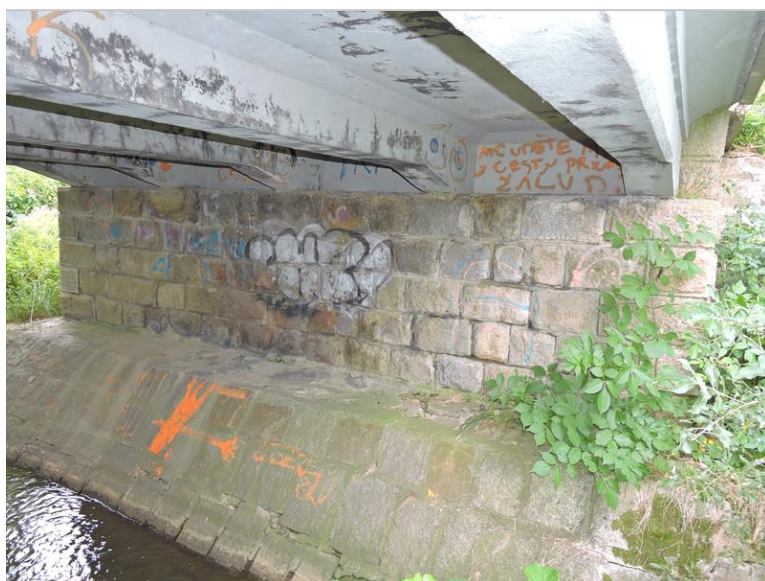
Pohled na opěru č. 2

| [1.2] 1.2 | Mostní podpěry křídla a čelní zdi | Na úložném prahu OP2 na vtoku je uchycená vegetace. Zdivo opěr je pomalováno GRAFITI. |

| [1] | 1.2 | Mostní podpěry křídla a čelní zdi | Vyčistění úložného prahu, odstranění vegetace na úložném prahu OP2 na vtoku. |

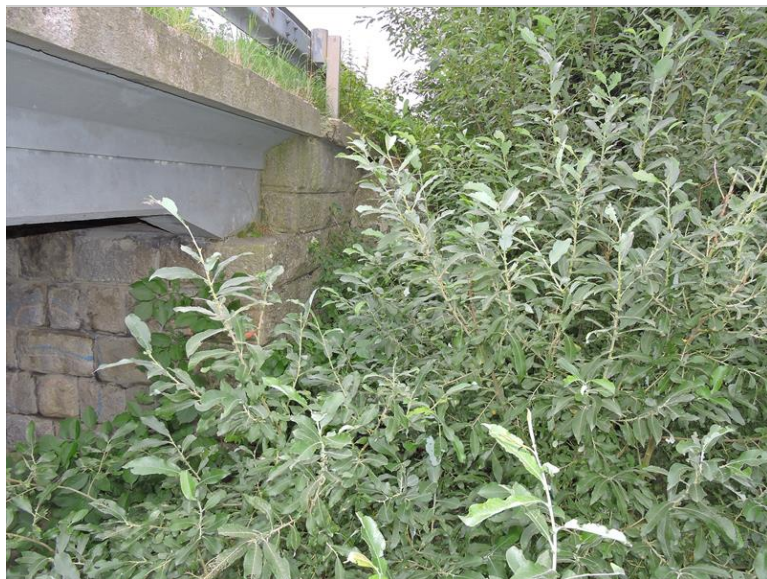
Křídlo č. 2 - pravá strana

| [1.3] 1.2.4 | křídlo | Křídlo č. 2 na pravé straně je potečené z důvodu poškozené římsy. |

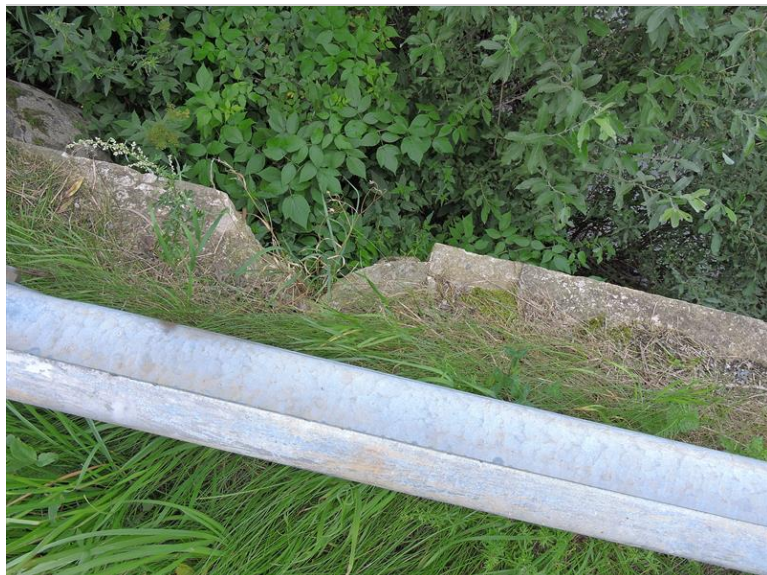
[3.2] 3.3.1 římsa Svislá plocha římsy na vtoku je mírně degradovaná, potečené vodou z vozovky. Horní plocha na vtoku je znečištěná posypem, na výtoku je překrytá krajnicí porostlou trávou.
Uražený roh pravé mostní římsy v místě dilatace u OP2 s odhalenou korodující výztuží.

Odlomená řimsa nad křídlem č. 2 na pravé straně.

| [5] | 3.3.1 | řimsa | Očistit a opravit řimsy, provést navýšení z důvodu vytvoření odrazného proužku. |

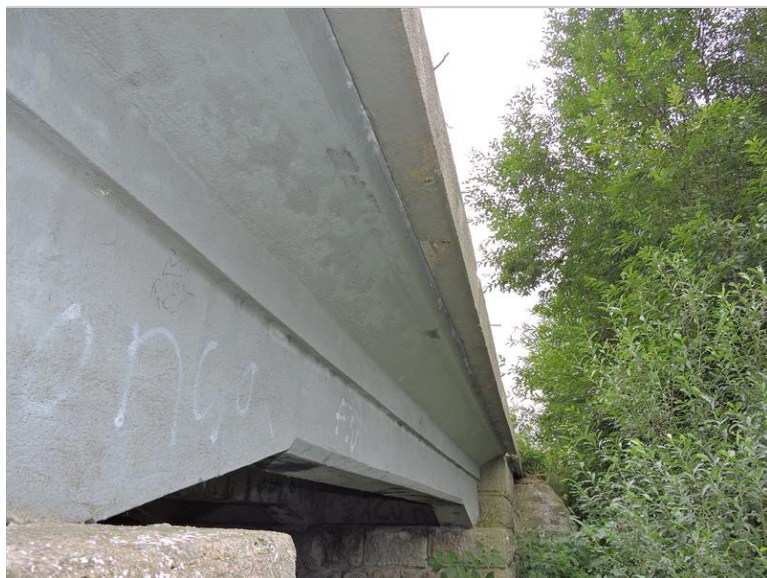
Pravá mostní řimsa - odhalená výztuž, zatékání.
Nad křídlem č. 2 na pravé straně je řimsa zcela odlomená.

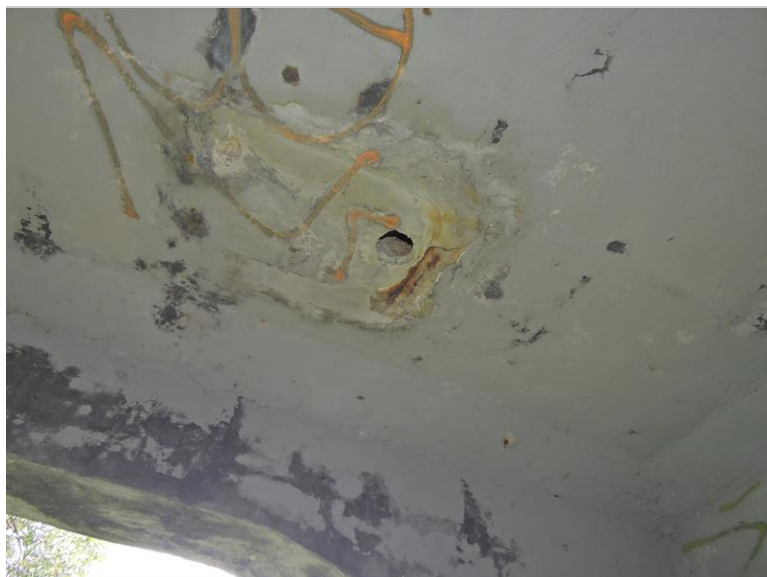
Zatékání okolo odvodňovače, výluhy, opadaná krycí vrstva, zkorodovaná výztuž.

2.1 Nosná konstrukce

Lokálně obnažené korodující třmínky z důvodu nedostatečného krytí, opadané krycí vrstvy s korodující výztuží v okolí původních odvodňovačů.

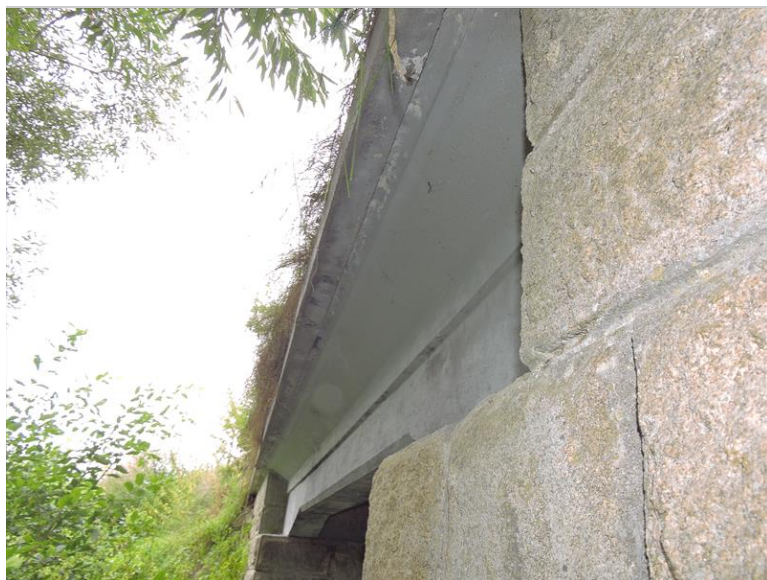
Levá mostní římsa - zatékání

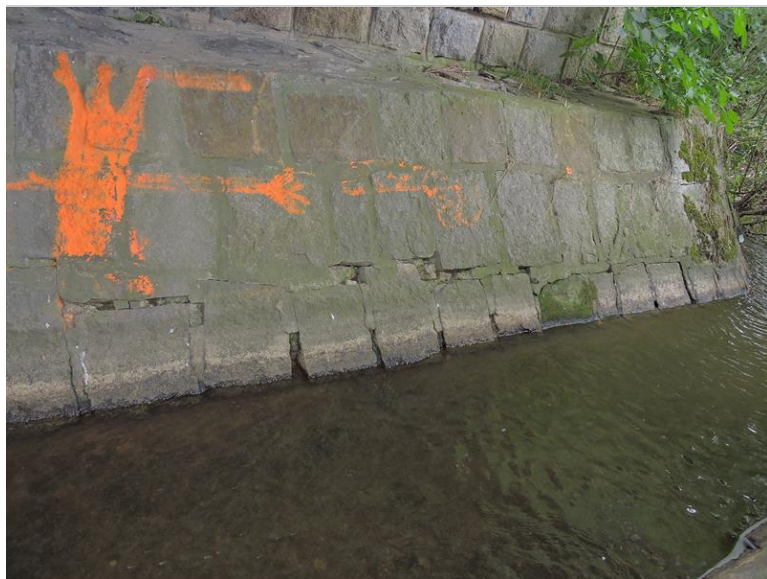
[4.4] 4.6 Území pod mostem a přístup. cesty Spárování opevnění koryta je místy vypadané.

Vypadané spárování v opevnění koryta před OP2

| [3] | 4.6 | Území pod mostem a přístup. cesty | Přespárovat opevnění koryta. |
