Most 3995-5

Most za obcí Naloučany přes Jasenický potok

HLAVNÍ PROHLÍDKA

Datum provedení prohlídky: 23.4.2024

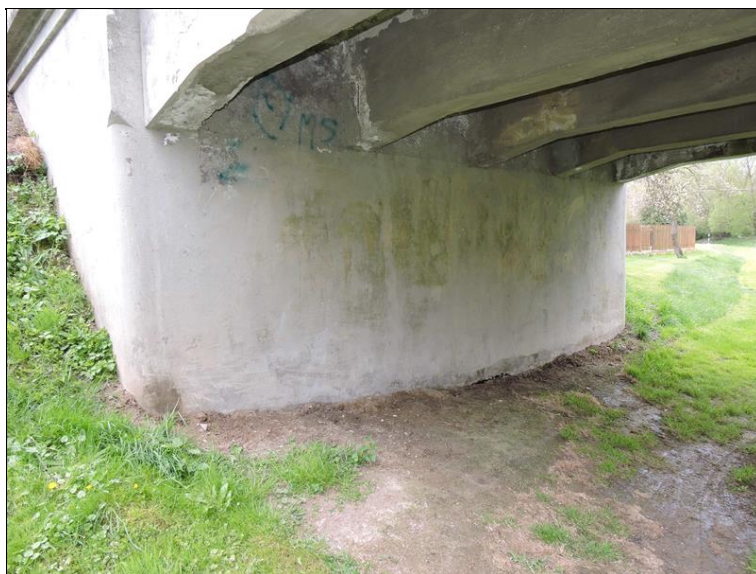
DSCN7720-resize.JPG
OP1

1.2 Mostní podpěry křídla a čelní zdi

Na povrchu mostních opěr jsou výkvěty a vápenné výluhy.

čelní zdi | Sanace povrchu opěr. |

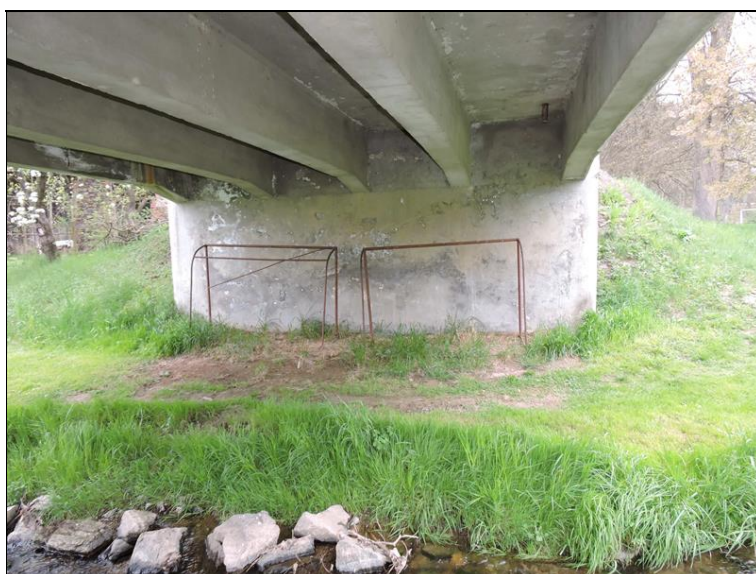
DSCN7721-resize.JPG
OP2

1.2 Mostní podpěry křídla a čelní zdi

Na povrchu mostních opěr jsou výkvěty a vápenné výluhy.

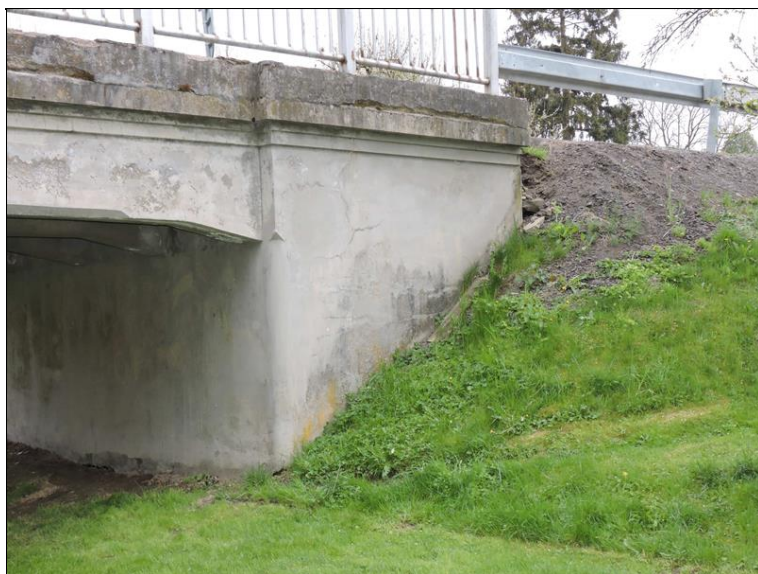
DSCN7736-resize.JPG
Kř1L

1.2.4 křídlo

Na pohledových plochách křidel jsou všesměrné trhliny, místy výkvěty.

| [7] | 1.2.4 | křídlo | Sanace povrchu křídel. |

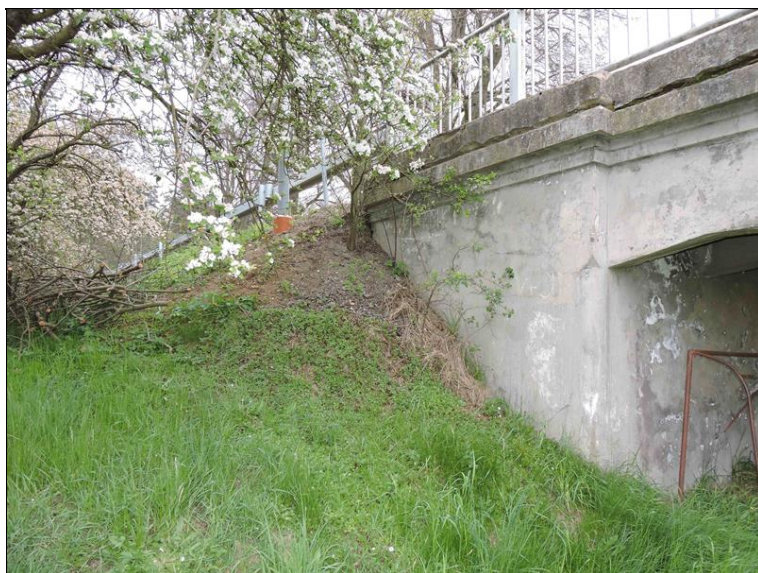
DSCN7734-resize.JPG
Kř2L

1.2.4 křídlo

Na pohledových plochách křidel jsou všesměrné trhliny, místy výkvěty.

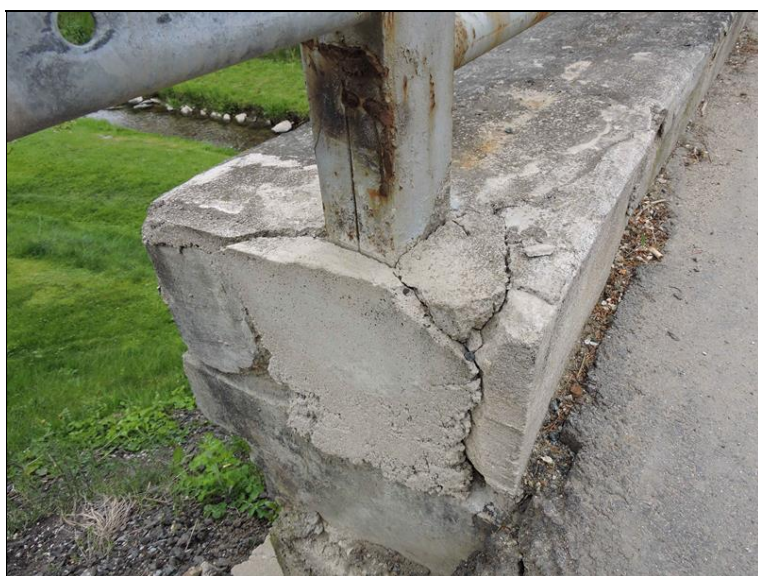
DSCN7698-resize.JPG

3.3.1 římsa

Degradace povrchu říms. Olámané hrany, trhliny a odlamování betonu. Průsaky v místě nadbetonávky.

| [4] | 3.3.1 | římsa | Plánovat celkovou rekonstrukci říms při opravě vozovky. |

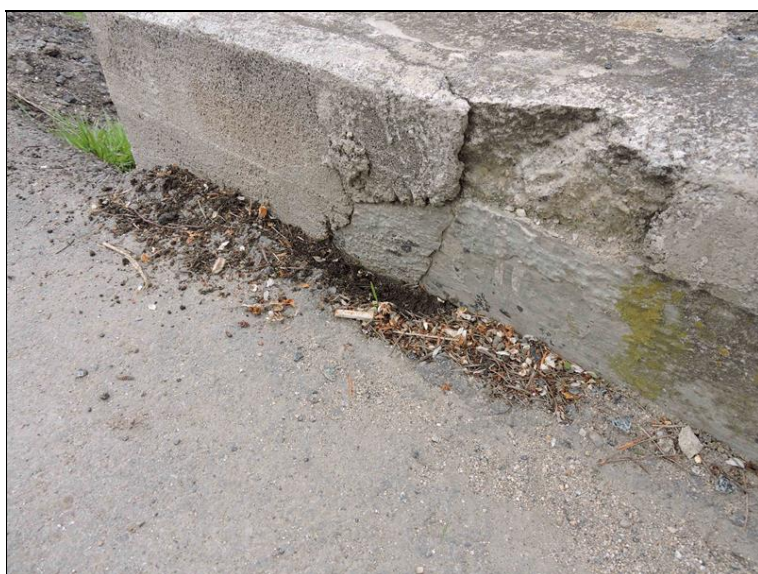
DSCN7701-resize.JPG

3.3.1 římsa

Degradace povrchu říms. Olámané hrany, trhliny a odlamování betonu. Průsaky v místě nadbetonávky.

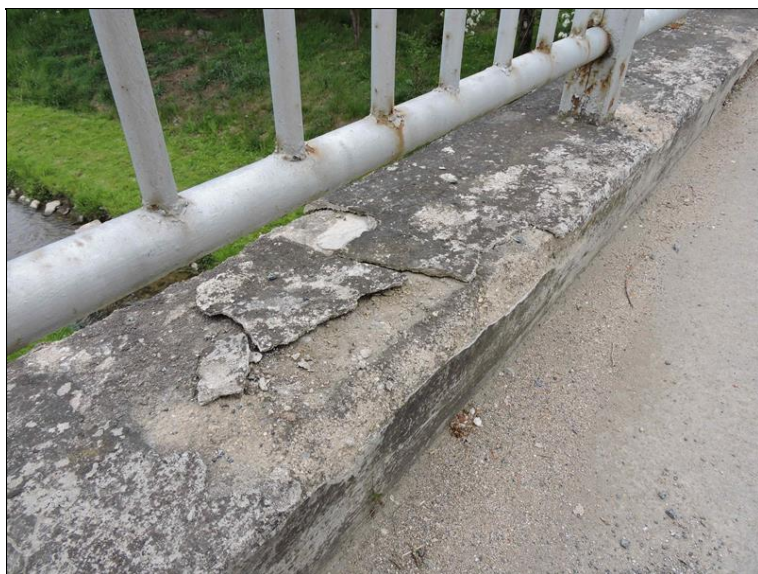
DSCN7702-resize.JPG

3.3.1 řimsa

Degradace povrchu říms. Olámané hrany, trhliny a odlamování betonu. Průsaky v místě nadbetonávky.

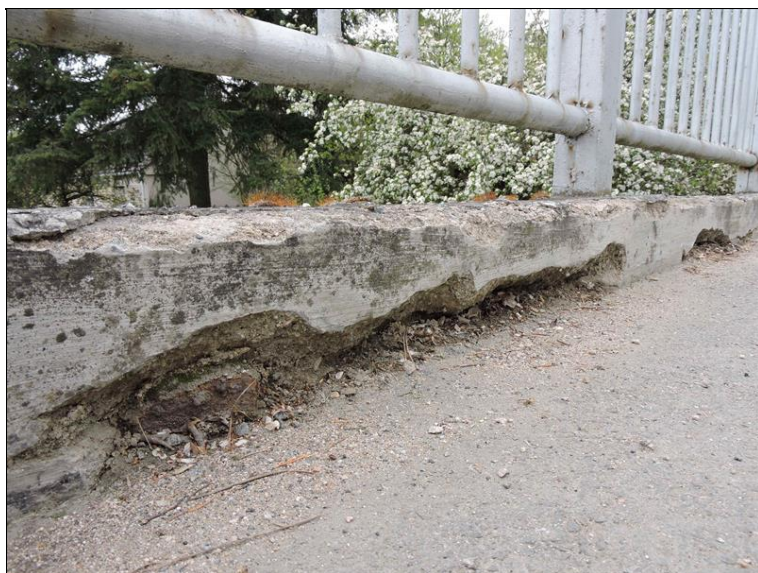
DSCN7703-resize.JPG

3.3.1 řimsa

Degradace povrchu říms. Olámané hrany, trhliny a odlamování betonu. Průsaky v místě nadbetonávky.

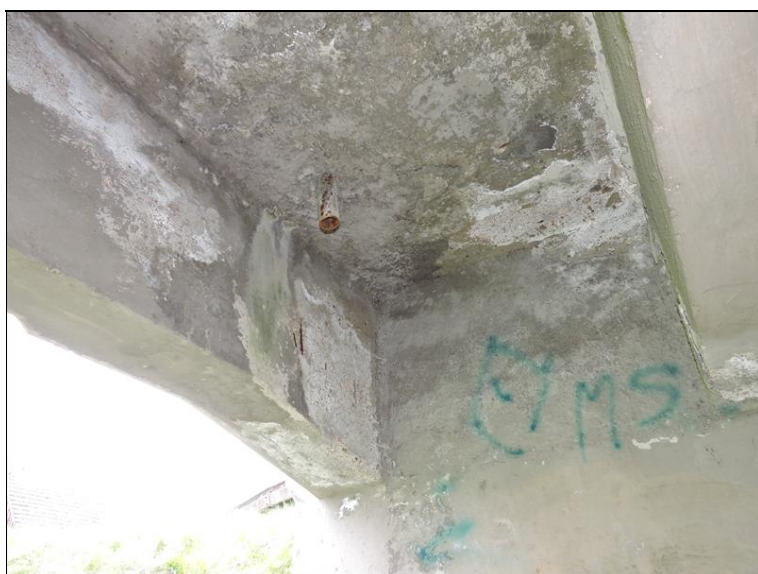
DSCN7724-resize.JPG

Vyústění odvodňovače u trámu č. 5 - OP1

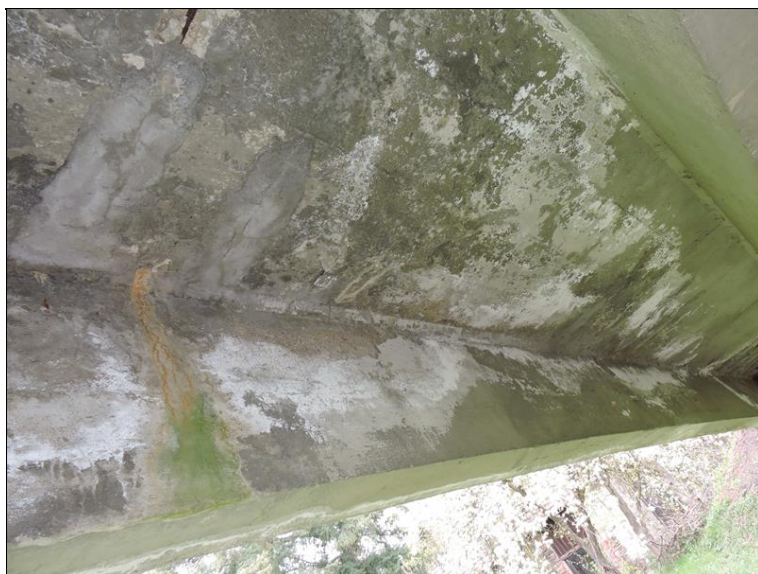
DSCN7727-resize.JPG

Masivní průsak, poškozená hydroizolace mezi trámy č. 1 a 2 na POS

3.5 Izolační systém NK

Hydroizolace není funkční, dochází k průsakům (zejména na LS-POS).

| [2] | 2.1 | Nosná konstrukce | Bezodkladně plánovat celkovou rekonstrukci vozovky včetně výměny hydroizolace, říms a mostních závěrů. Oddálení opravy může znamenat tak výrazné zhoršení stavu NK, kdy ji již nebude možné opravit.Následně provést sanaci podhledu NK. |

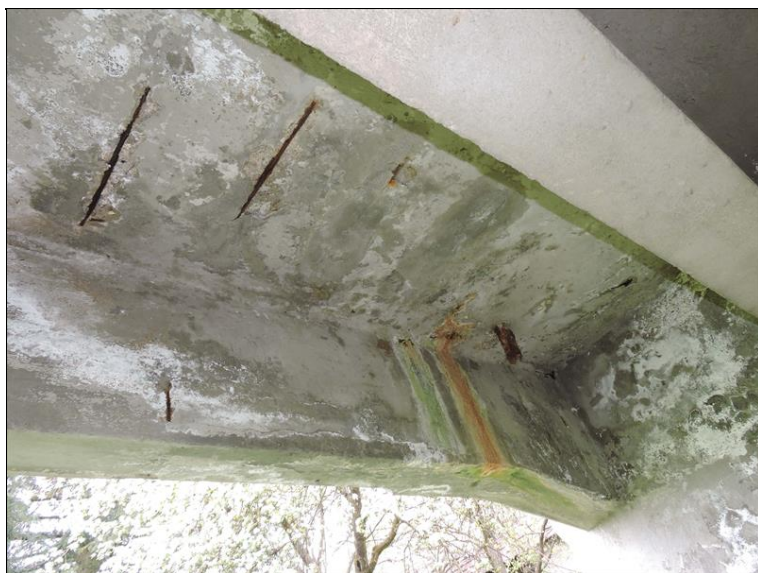
DSCN7729-resize.JPG

Podhled na NK mezi trámem č. 1 a 2 u OP2

2.1 Nosná konstrukce

Na podhledu NK jsou viditelné stopy promáčení, výluhy.

Na spodním povrchu NK jsou odpadlé krycí vrstvy betonu s obnaženou výztuží, dochází přitom ke korozi výztuže.

Podélná trhlina na trámu č. 1, na spodním okraji u OP2.

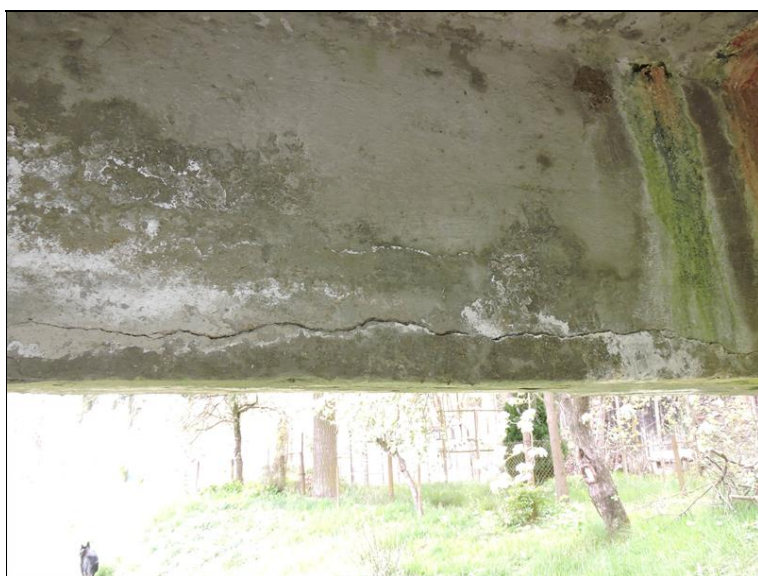
DSCN7730-resize.JPG

Podélná trhlina okolo výztuže - trám č. 1 OP2

2.1 Nosná konstrukce

Na podhledu NK jsou viditelné stopy promáčení, výluhy.

Na spodním povrchu NK jsou odpadlé krycí vrstvy betonu s obnaženou výztuží, dochází přitom ke korozi výztuže.

Podélná trhlina na trámu č. 1, na spodním okraji u OP2.

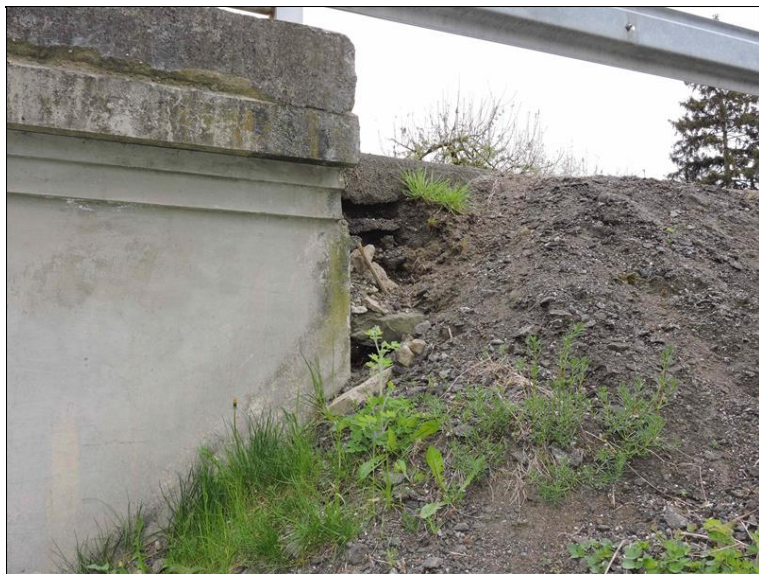
DSCN7737-resize.JPG

4.8 Odvodnění

Eroze svahu před OP1-LS.

| [5] | 4.8 | Odvodnění | Zpevnit svah před OP1-LS. |
