Most 34610 - 2

Most přes přepad z Jiříkovského rybníka u Jiříkova

MIMOŘÁDNÁ PROHLÍDKA

Datum provedení prohlídky: 2.12.2015

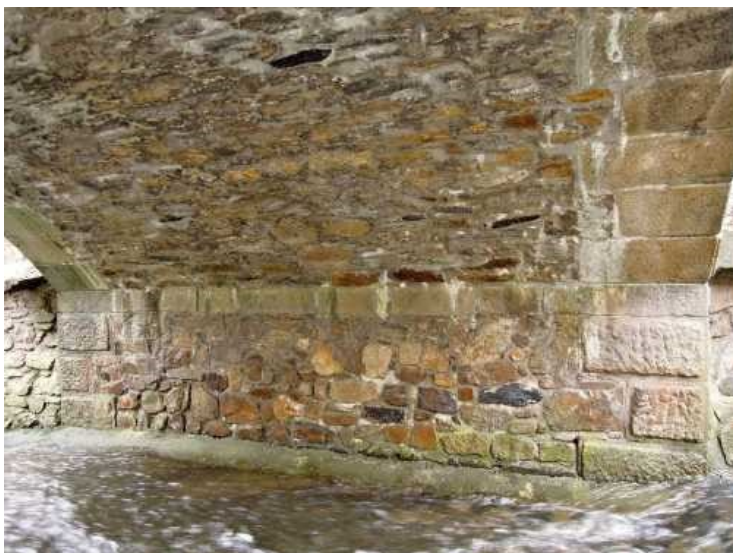
3.1	Plošné aktivní zatékání s výluhy v době prohlídky mokré. Intenzivnější v krajních částech podél krajních pasů. Podél krajních pasů i v ploše klenby podélné trhliny - opakovaně opravované. Velmi silné průsaky v patách klenby.
-----	--

Celkový pohled na opěru 1, plošné průsaky na podhledu klenby, nejintenzivnější podél krajního pasu.

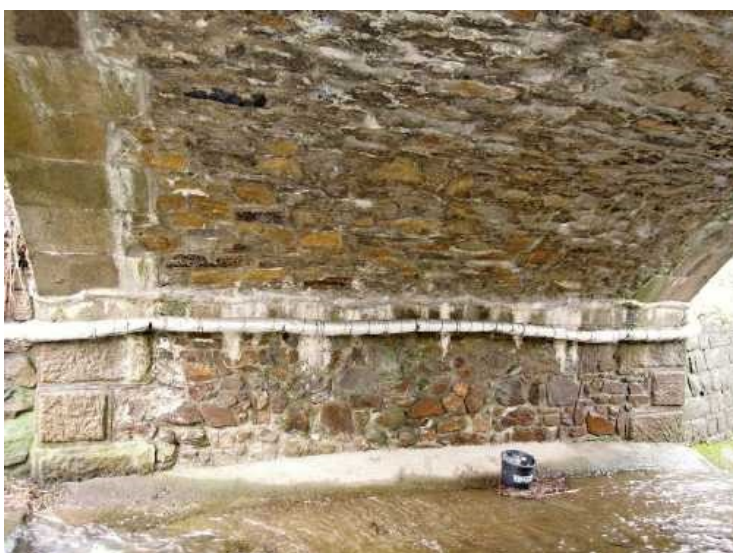
Dtto, opěra 2.

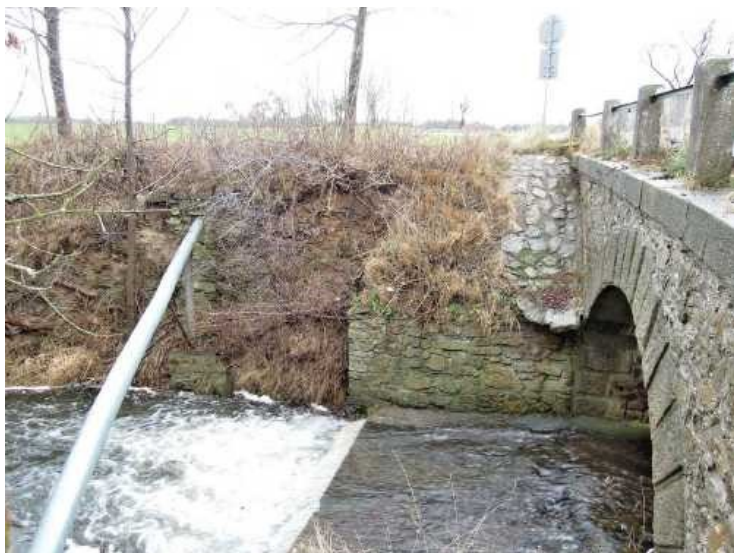
11. Území pod mostem a přístupové cesty		
11.1	Území pod mostem	Břeh koryta vpravo od opevnění u opěry 1 je narušen, eroze.

Pravá strana - erodující břeh koryta navazující na opevnění vpravo od opěry 1.

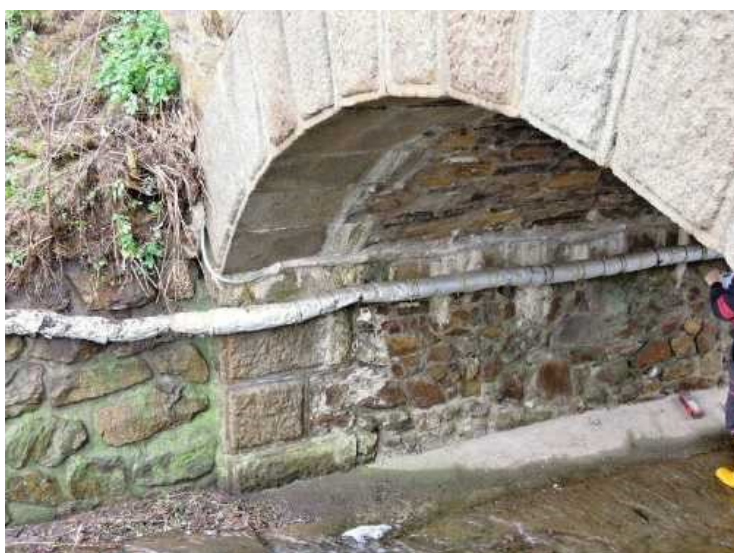
Opěra 2, levý bok, aktivní průsaky v patě klenby s výluhy pojiva.

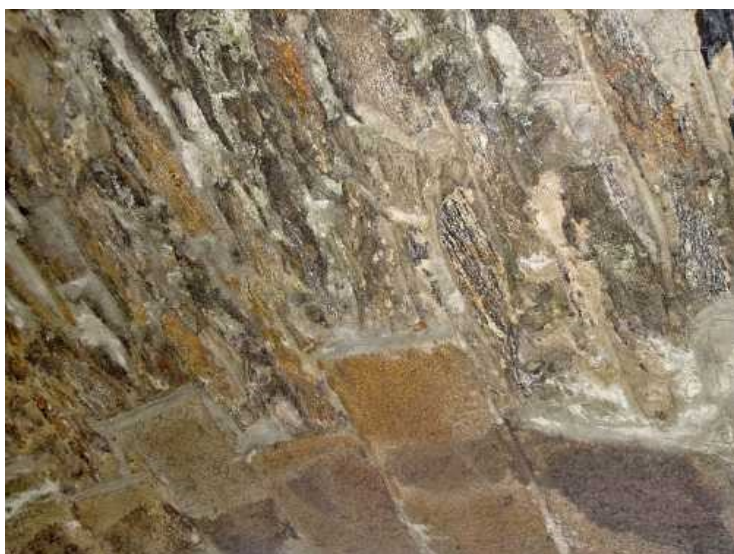
Detail vrcholové části klenby na levé straně, plošné aktivní zatékání - typický stav. Opakovaně opravované spárování.

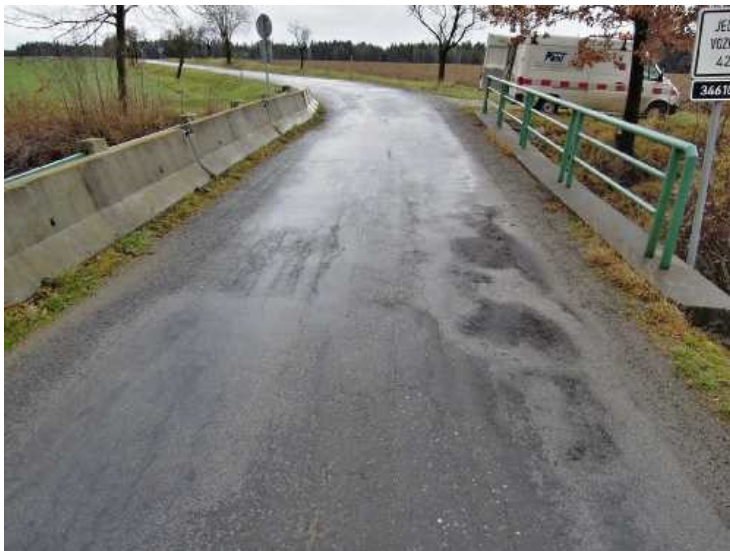
5.1	Vozovka	Kryt vozovky je navýšený. Vozovka vykazuje poruchy, deformace, podélné trhliny v povrchu, poklesy v oblasti opěr, v kraji vozovky se začínají tvořit výtluky. Pravá krajnice je porostlá trávou.

Poruchy v krytu vozovky, nečistoty a traviny na krajnicích, pohled proti směru staničení.

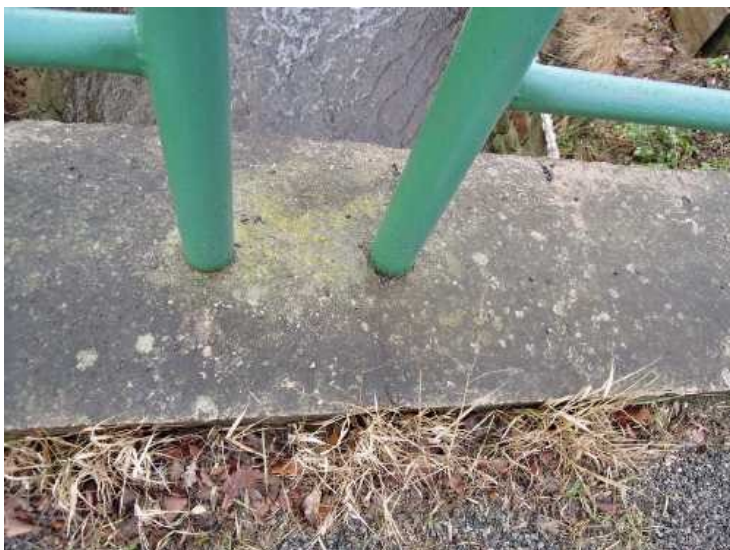
5.3	Římsy	Na boku monolitické římsy jsou lokální drobná mělká šterková hnízda. Lokálně na povrchu římsy povrchové narušení a v místech kotvení sloupků zábradlí příčné trhliny.

Levá římsa, monolitická, příčná trhlinka v místě kotvení sloupku zábradlí.

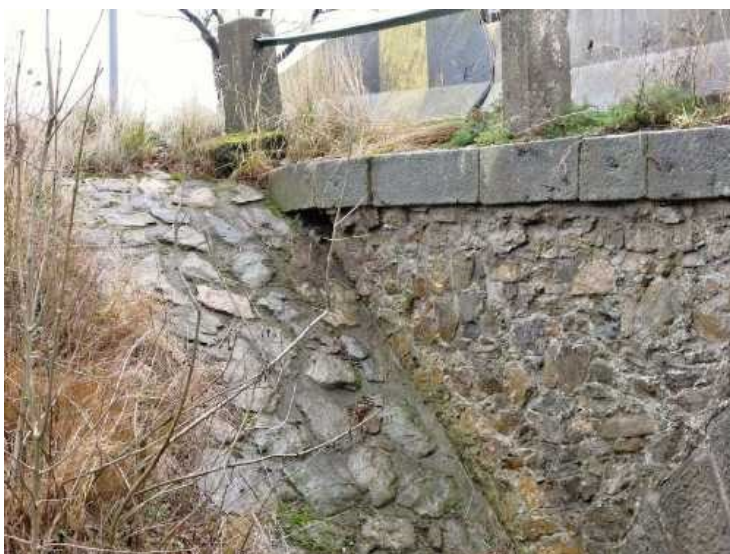
Pravé křídlo OP1, vyplavené kameny na konci křídla pod římsou.

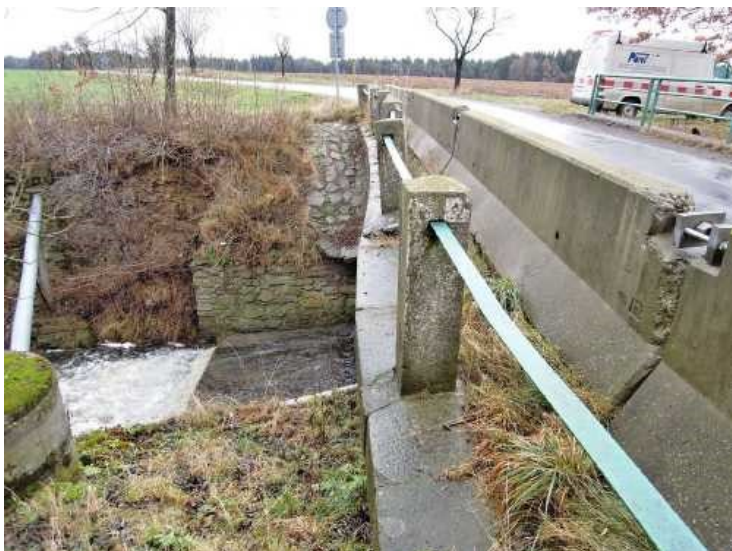
5.2	Římsy	Na pravé straně kopíruje tvar římsy deformaci křídel. Některé kamenné bloky jsou v místech deformované čelní zdi mírně pokleslé. Spárová malta je vydrolená. Voda z vozovky přetéká přes římsu na bok čelní zdi a bok klenby.

Pravá římsa - tvar kopíruje výrazné vyboulení a vyklonění pravého křídla opěry 2.

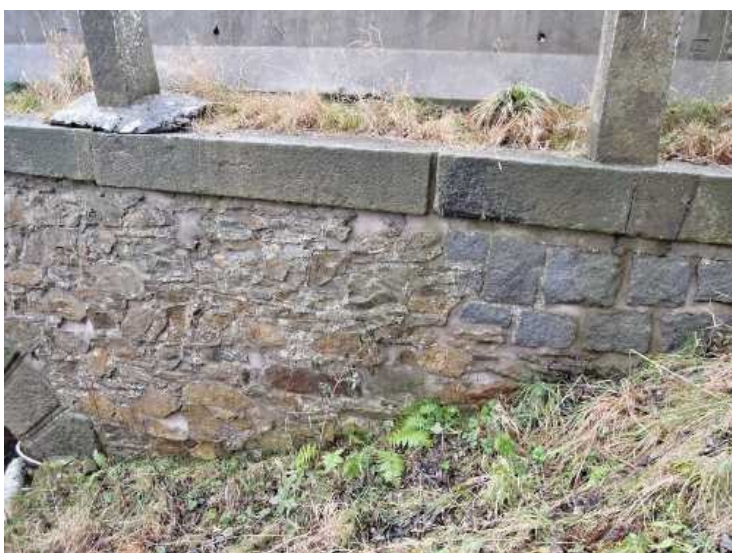
2.1	Mostní podpěry	Lokální průsaky ve zdivu opěr.
2.2	Křídla	Všechna křídla jsou plošně deformovaná a na svých koncích mírně vykloněná vně mostu. Pravé křídlo opěry 2 je vykloněné a vyboulené výrazně - až o desítky cm. Spáry jsou místy popraskané, na koncích křídel (PS, OP1, LS OP2) je zdivo více narušené, rozvolněné s uvolněnými či již vyplavenými kameny (PS, OP1).
2.3	Čelní zdi	Ve vrcholových partiích nad klenbou popraskané spárování.

Pravé křídlo OP2 - čelní pohled na vyboulenou a vykloněnou část, plošně popraskané spárování.

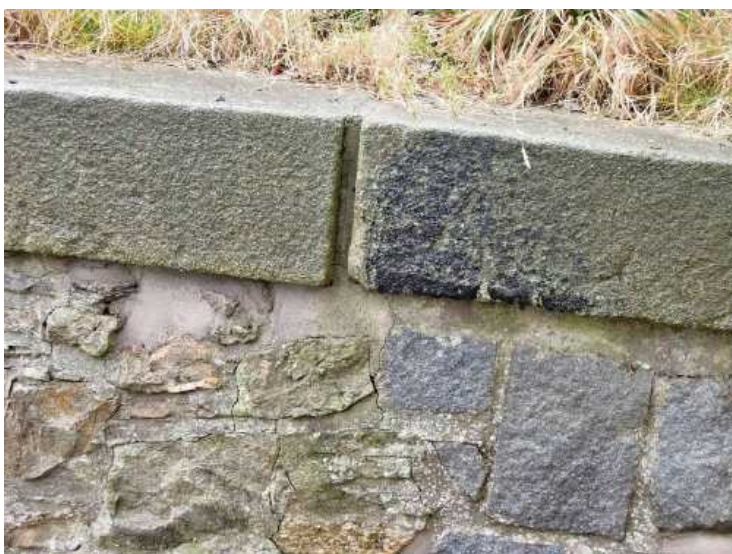
Dtto, detail.

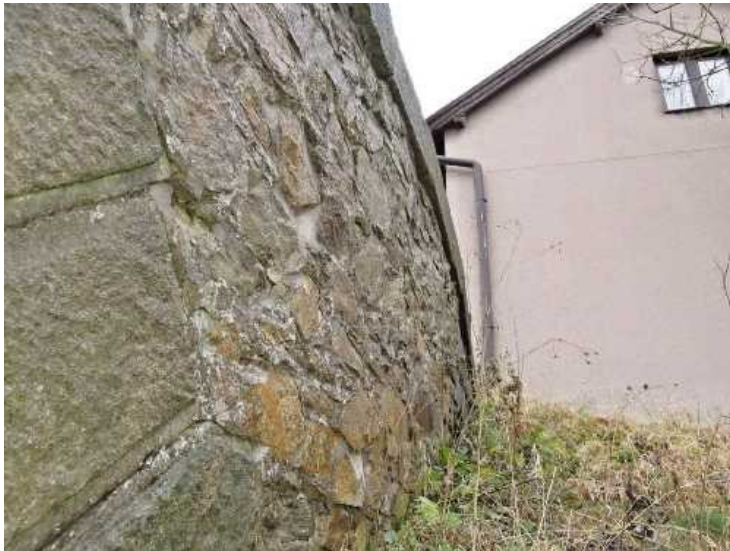
Dtto, pohled zdola na deformované křídlo.

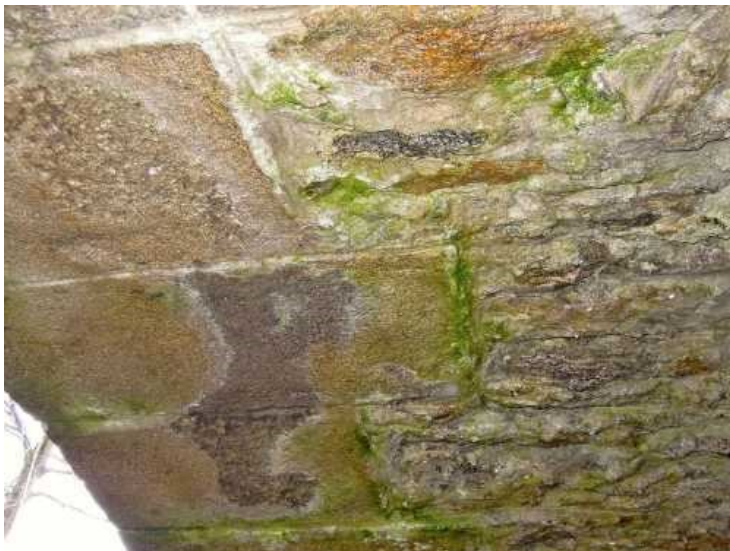
NK, pravá strana, aktivní silné zatékání, mikroorganismy, podélná trhлина podél krajního pasu klenby.

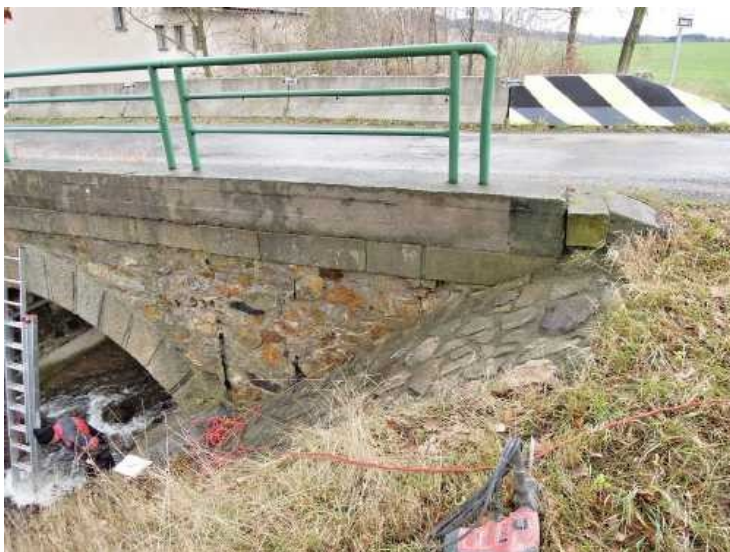
Levé křídlo OP1, doplněné a přespárované zdivo - na konci v horní části znovu popraskané.
