Most 34610 - 2

Most přes přepad z Jiříkovského rybníka u Jiříkova

HLAVNÍ PROHLÍDKA

Datum provedení prohlídky: 17.3.2015

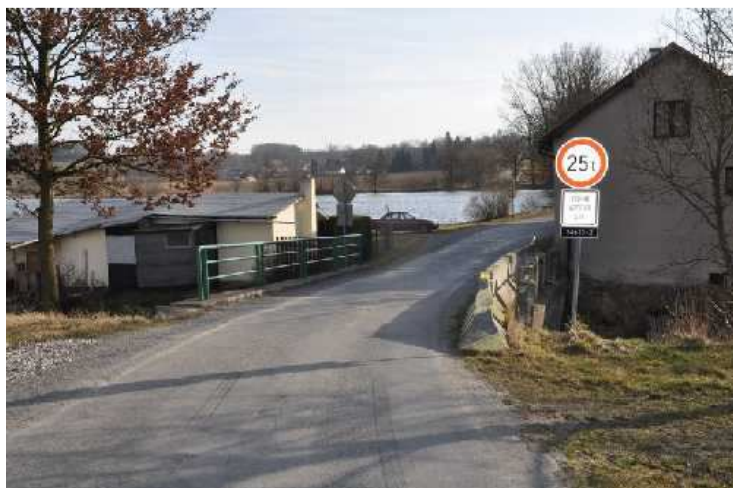
Pohled ve směru staničení.

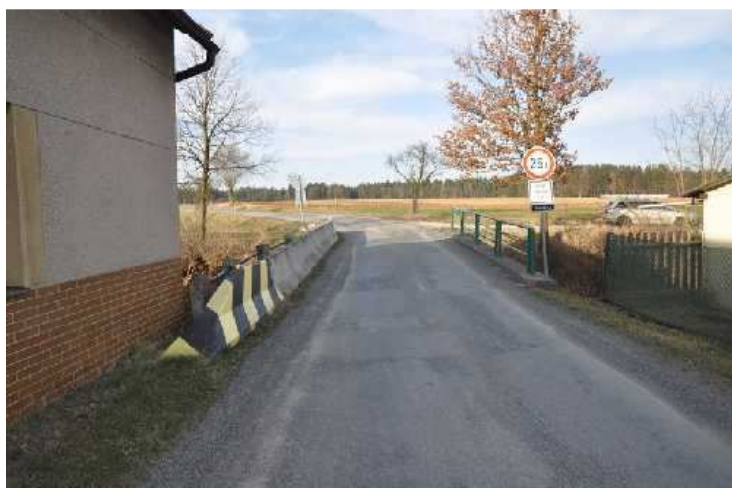
Pohled proti staničení.

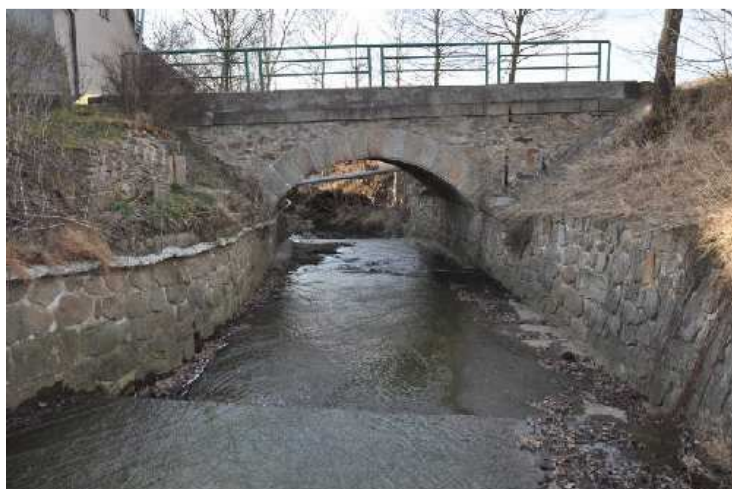
Návodní strana mostu vlevo.

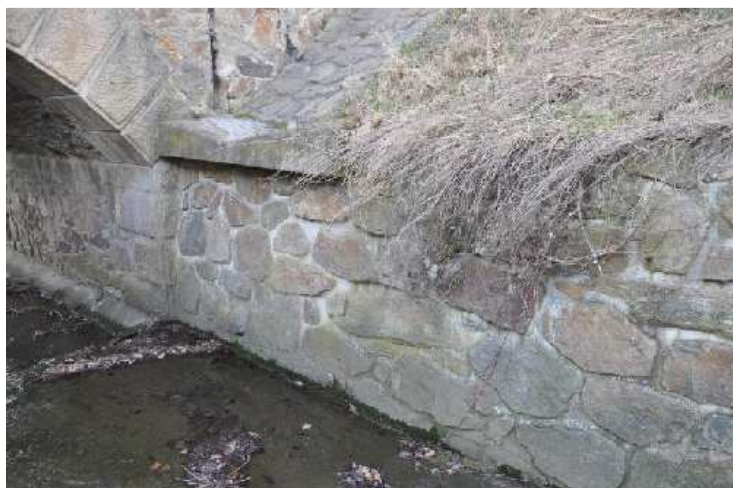
Navázání nábrežní zdi na opěru 1 vlevo na návodní straně.

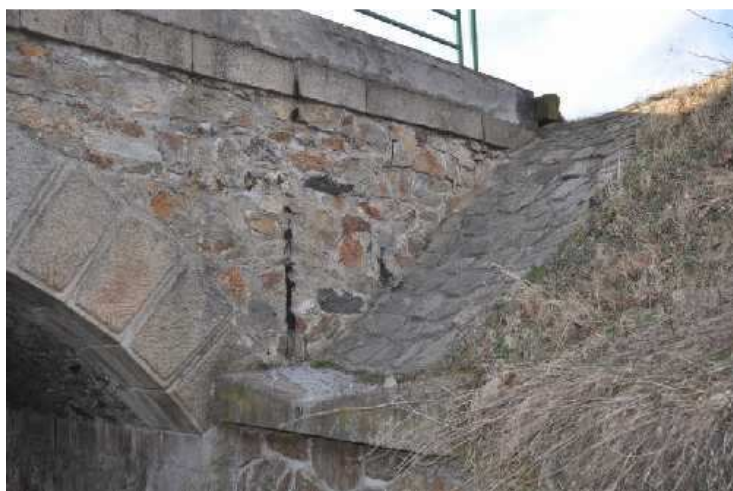
Čelní zeď vlevo u opěry 1.

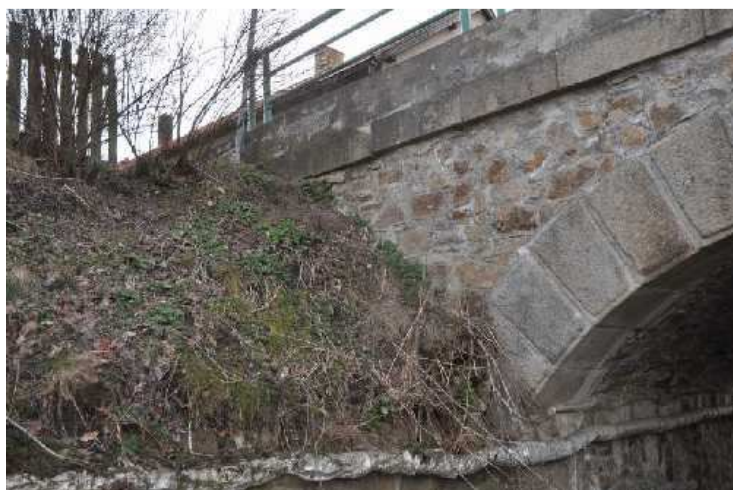
Čelní zeď vlevo u opěry 2.

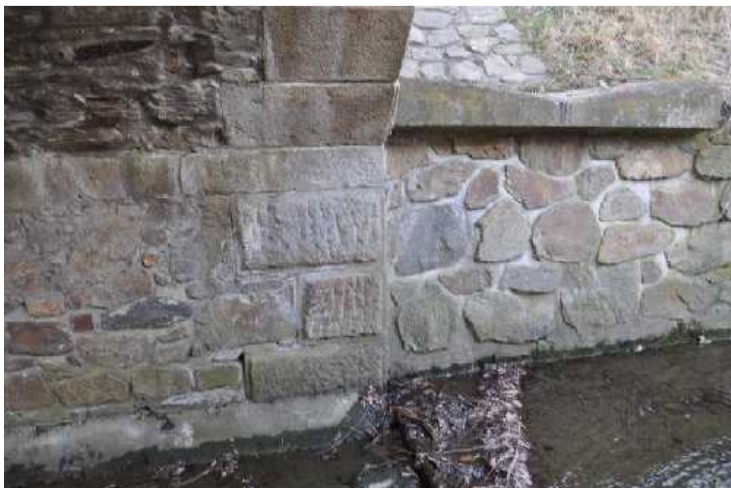
- 2.1 Mostní opěry jsou potečené na lících dřívků - voda stéká po klenácích. Čelní zdi jsou vyboulené.
3. Nosná konstrukce
- 3.1 Klenáky se vyklánějí ven z klenby, což je doprovázeno otevřením trhlin a zatékáním vody. Klenba je tedy potečená včetně výskytu zelených řas.

Opěra 1 vlevo - potečená a s rozvolněným nárožím..

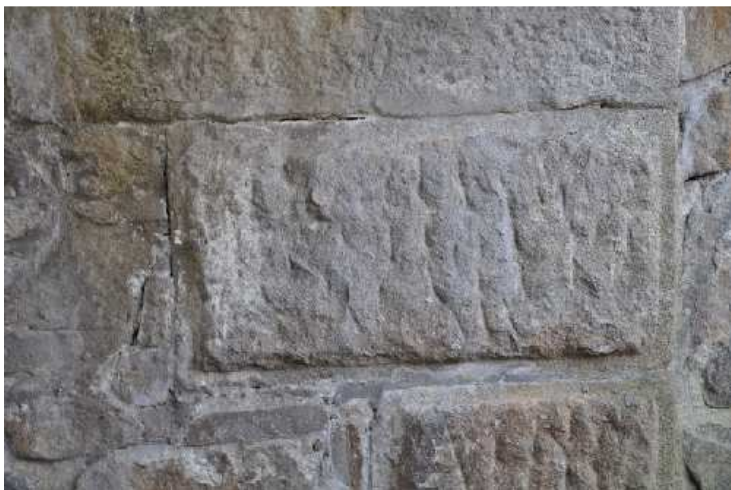
Detail z předchozí fotky.

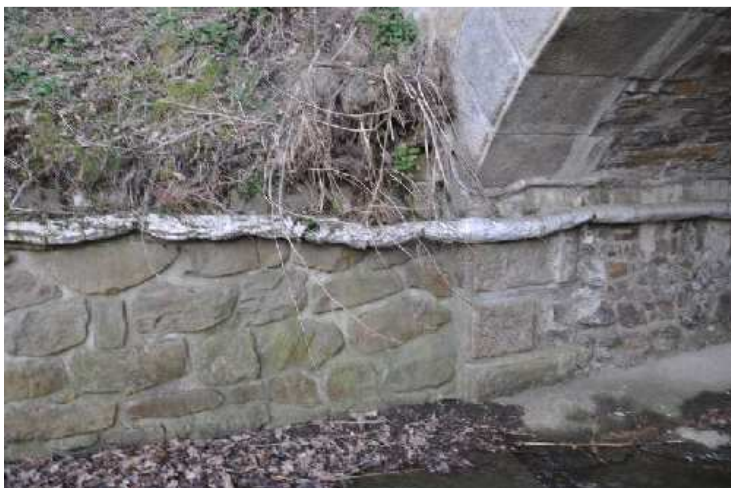
Opěra 2 je rovněž potečená.

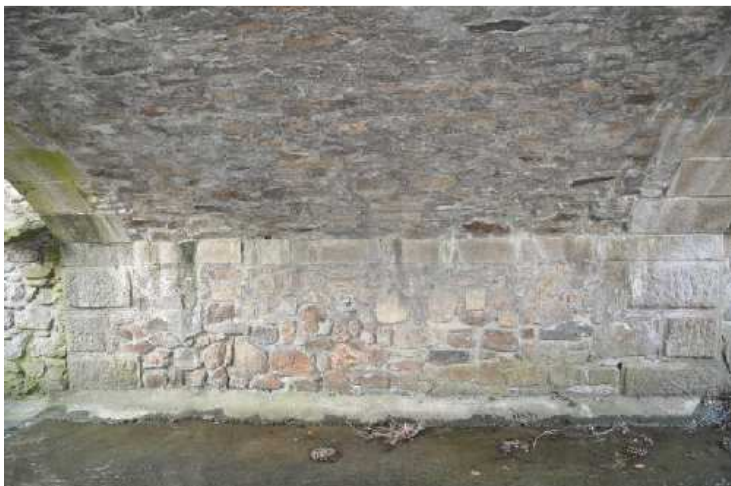
Opěra 1 - celkový pohled.

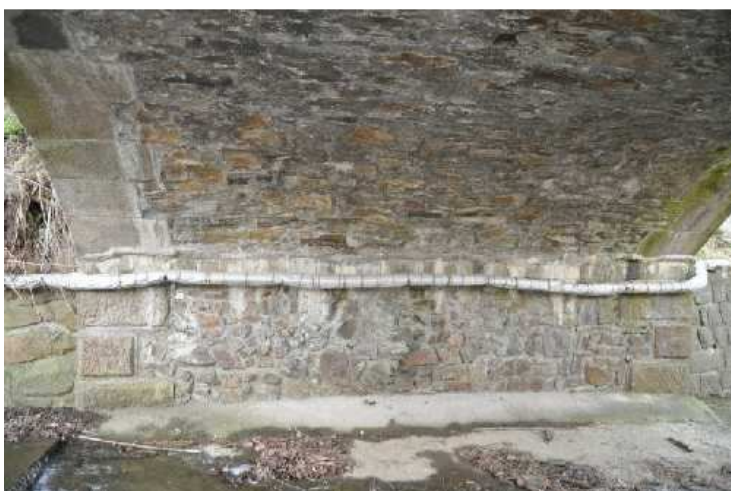
Opěra 2 - celkový pohled.

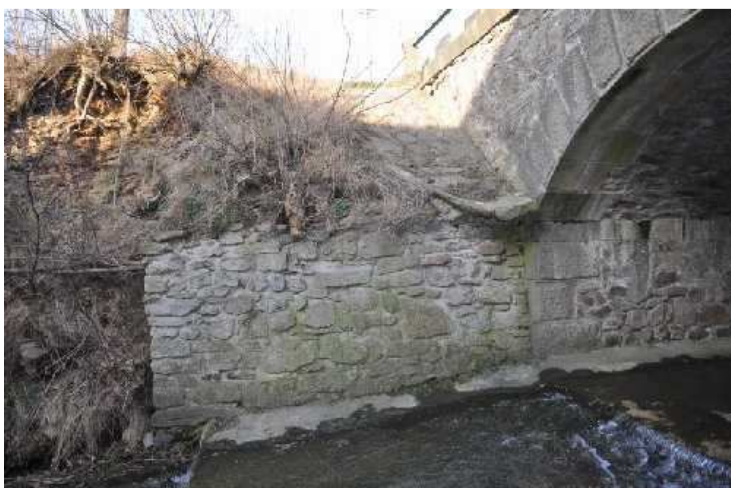
Napojení nábrežní zdi na opěru 1
vpravo na povodní straně.

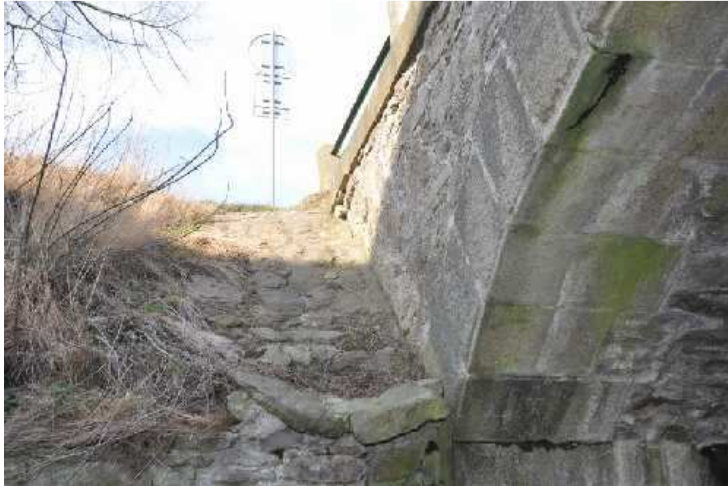
- 0.1
1. Základy mostních podpěr a křídel, zemní těleso
- 1.1 Se založením a s únosností základové spáry souvisí i vyklánění čelních zdí.
2. Mostní podpěry, křídla, čelní zdi

Čelní zeď nad opěrou 1 vpravo - je zde patrné vyboulení a vyklonění zdi ven z mostu.

- Při běžných prohlídkách se zaměřit na vyklánění čelních zdí, zda se vyboulení nezvětšují.

- Klenba z roku 1902 má celistvé zdivo, pouze se rozestupuje klenba do stran. Tento stav trvá již dlouho a není nijak řešen. Je tedy třeba zpracovat dokumentaci na stažení a sepnutí zděných konstrukcí. A do roku realizovat, nelze nechat klenbu zchátrat.

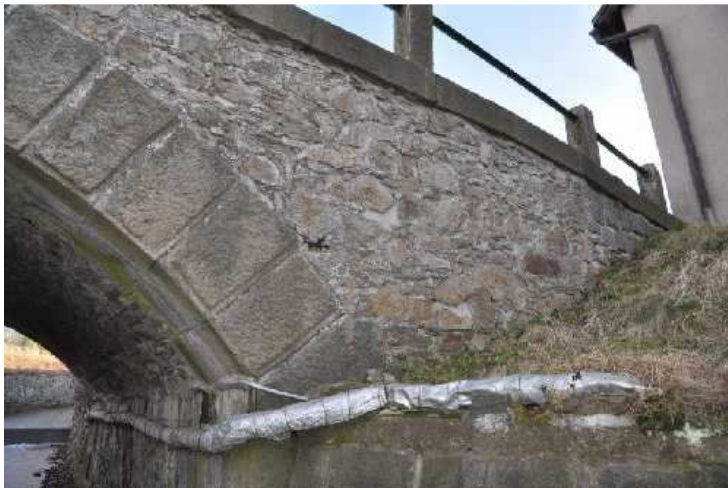
Čelní zeď nad opěrou 2 vpravo - je zde patrné vyboulení a vyklonění zdi ven z mostu.

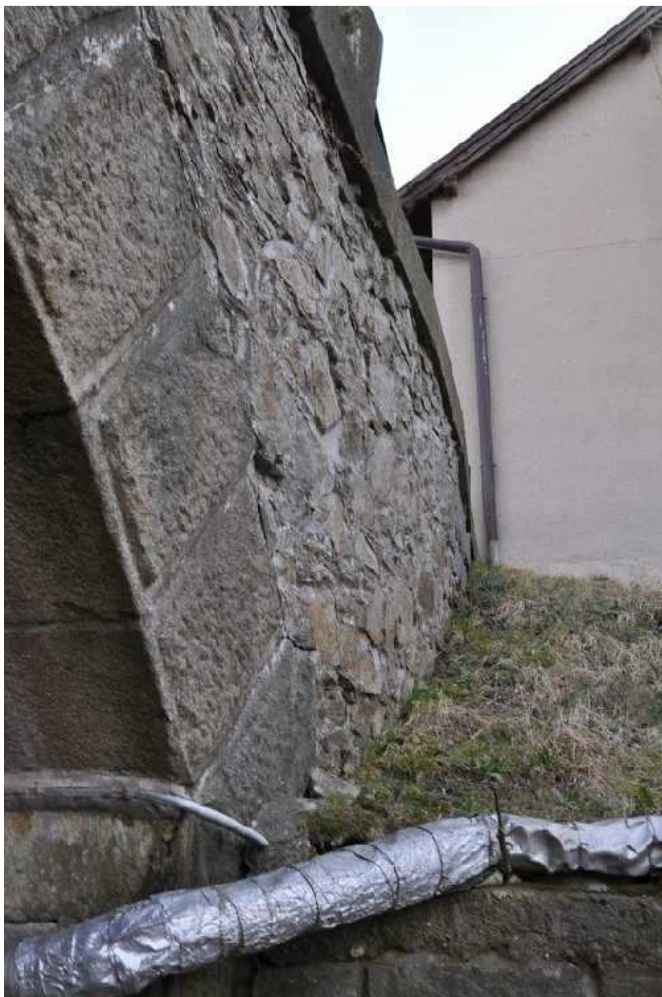
Rovina čelní zdi je skutečně zdeformovaná.

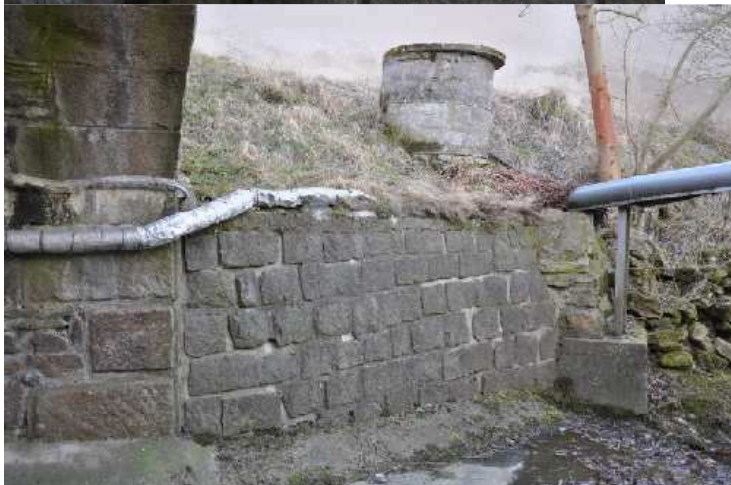
Navázání nábrežní zdi vpravo na opěru 2 na povodní straně.

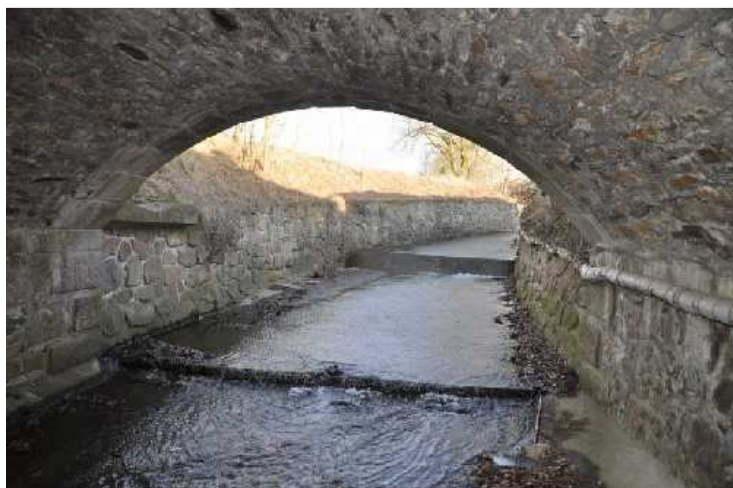
Podhled klenby.

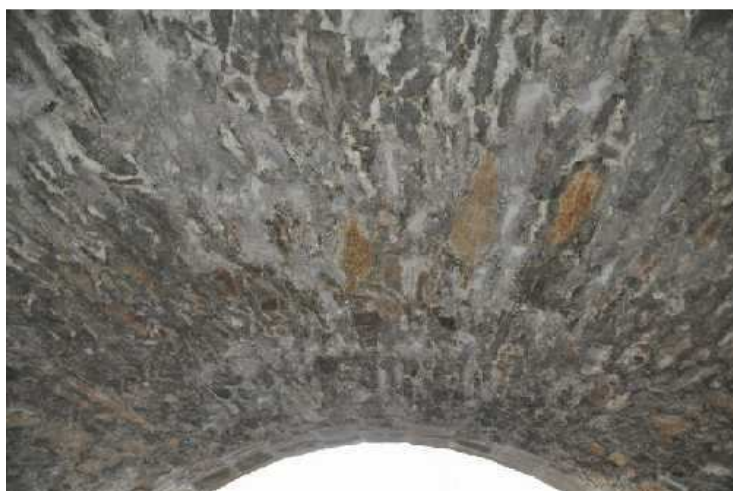
Detail z předchozí fotky - vtoková část podhledu.

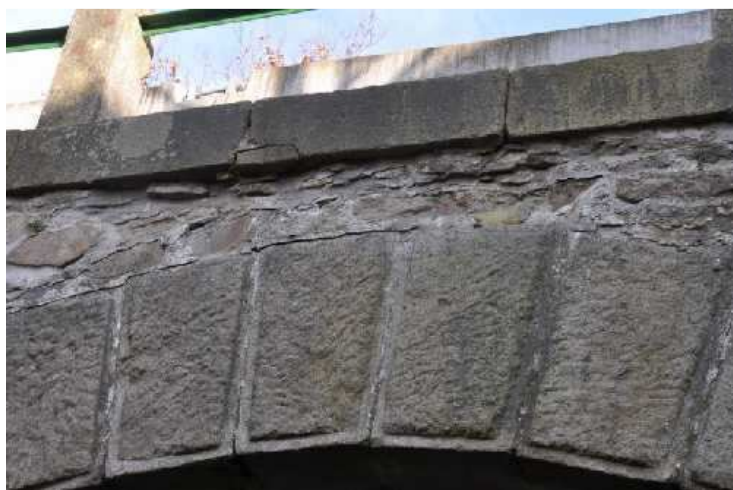
Pískovcové klenáky vpravo s rozvolněnou čelní zídkou a s rozvolněnými kamennými deskami římsy.

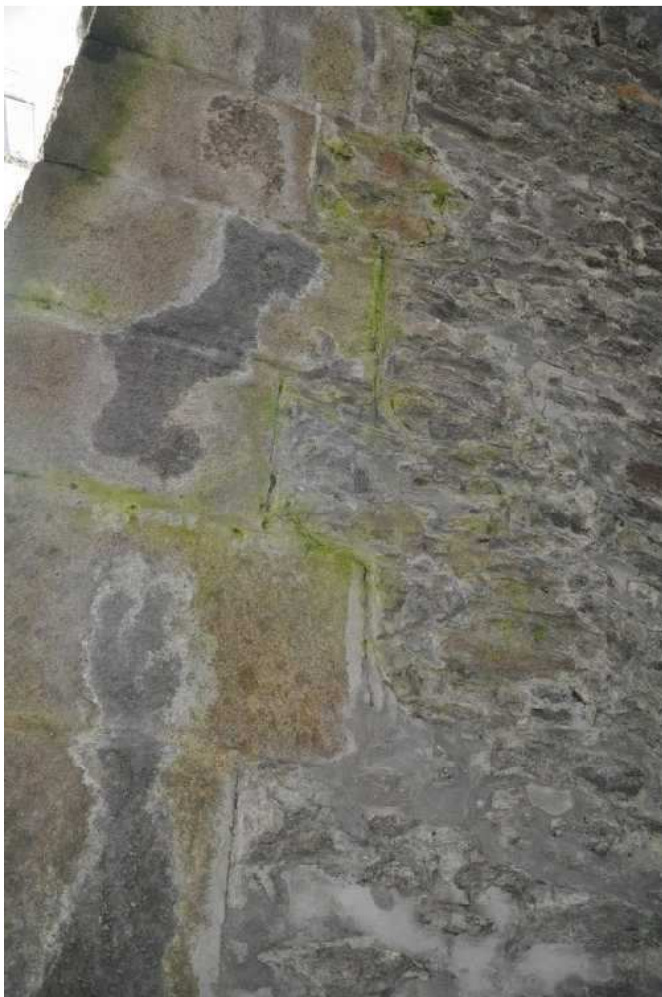
Klenáky se oddělují od klenby - vtoková strana. Rozvolnění potvrzují průsaky vody.

- V rámci statického zajištění klenby bude klenba odkryta a izolace doplněna.

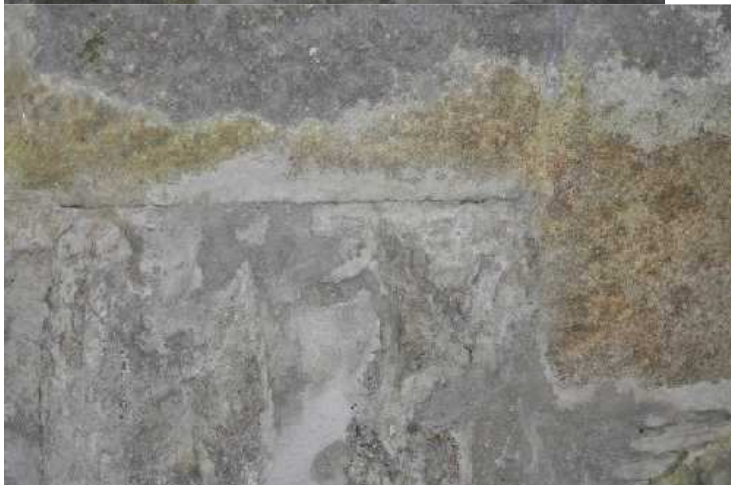
Detail z předchozí fotky.

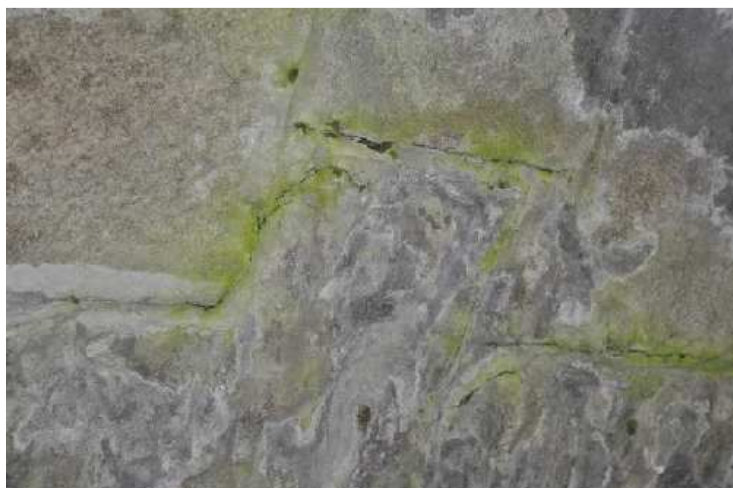
Detail z předchozí fotky č. 21.

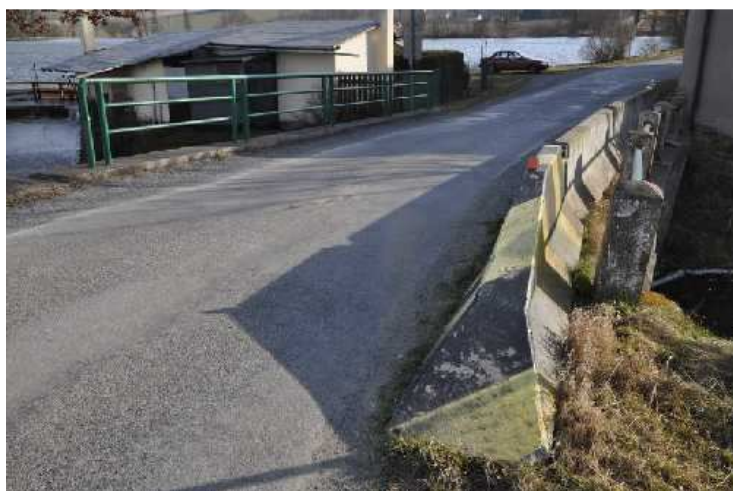
Vyřešení nevyhovujícího zábradlí a vykloněné čelní zdi.

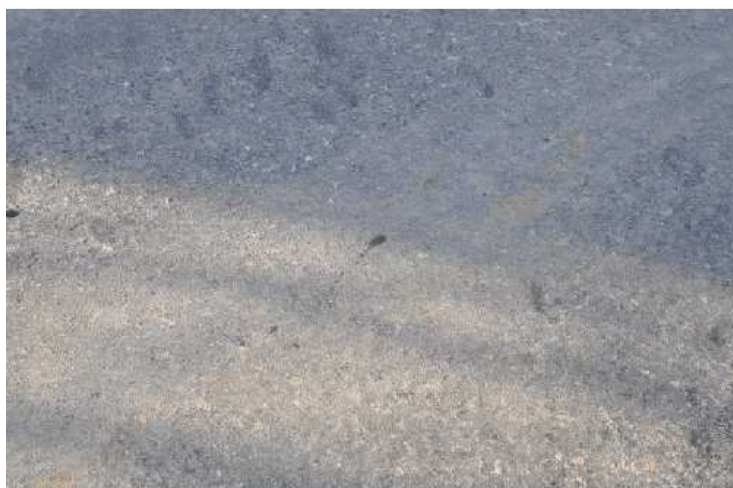
Vozovka z penetračního makadamu.

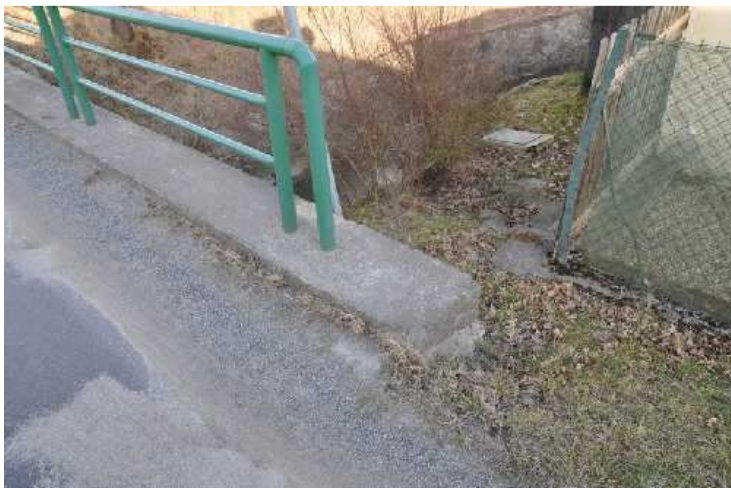
Zábradlí vlevo.

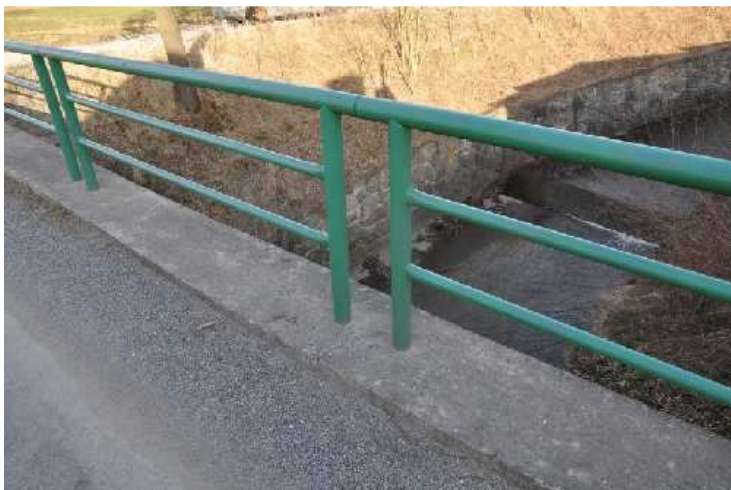
Nadbetonovaná římsa vlevo.

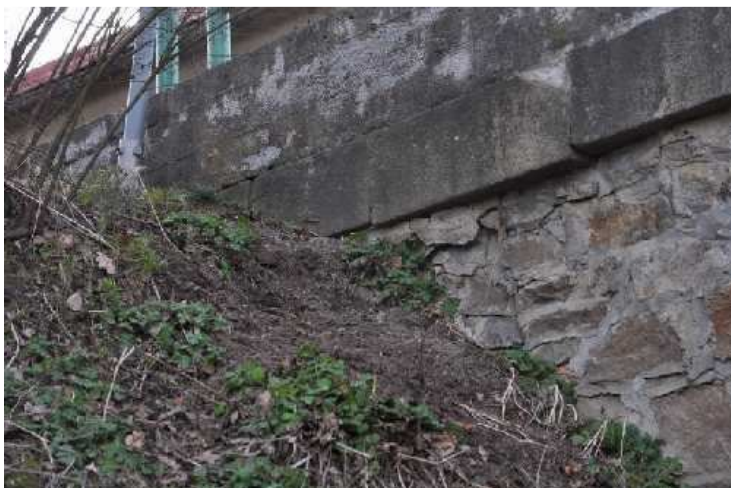
Rozvolněná čelní zídka vlevo.
