Objednatel:	Kraj Vysočina	Obec:	Okrouhlice	Kraj:	Vysočina
Akce:	Kraj Vysočina			Datum	Stupeň
				12/2015	TP
Objekt:	most ev.č. 34723-1, Okrouhlice			Souprava	Č. přílohy
	diagnostický průzkum mostu				9.

# **DIAGNOSTICKÝ PRŮZKUM MOSTU EV.Č.:**

## **34723-1 Okrouhlice**

Objekt: Most ev. č. 34723 - 1 (Most přes potok v Okrouhlici)

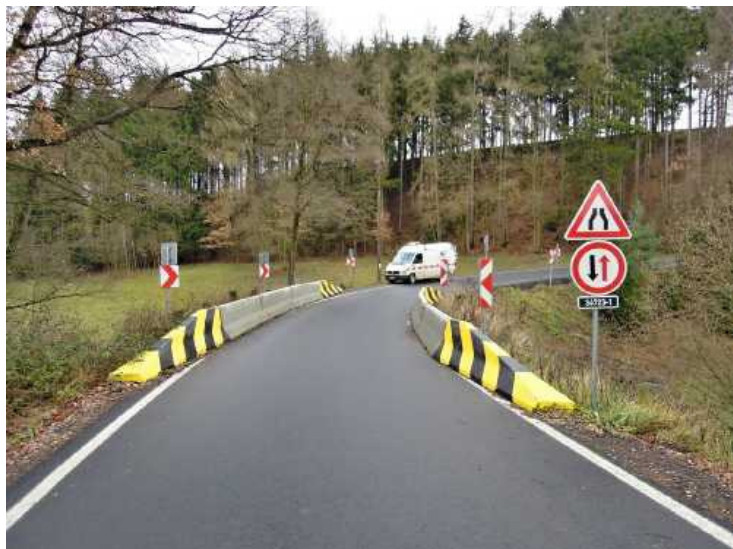
Prostorové uspořádání po směru staničení.

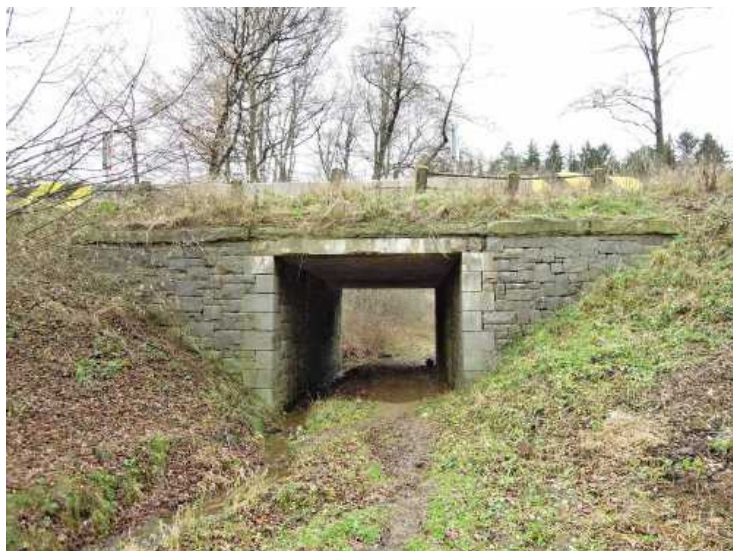
Pohled na pravou stranu mostu.

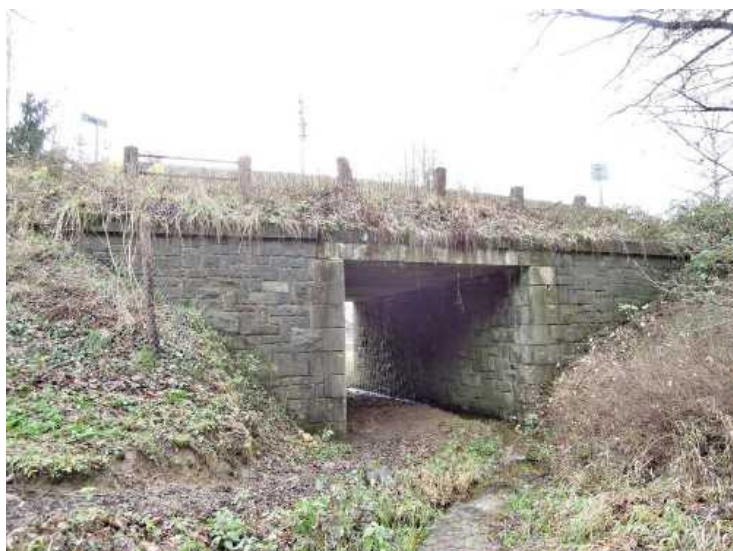
Pohled na levou stranu mostu.

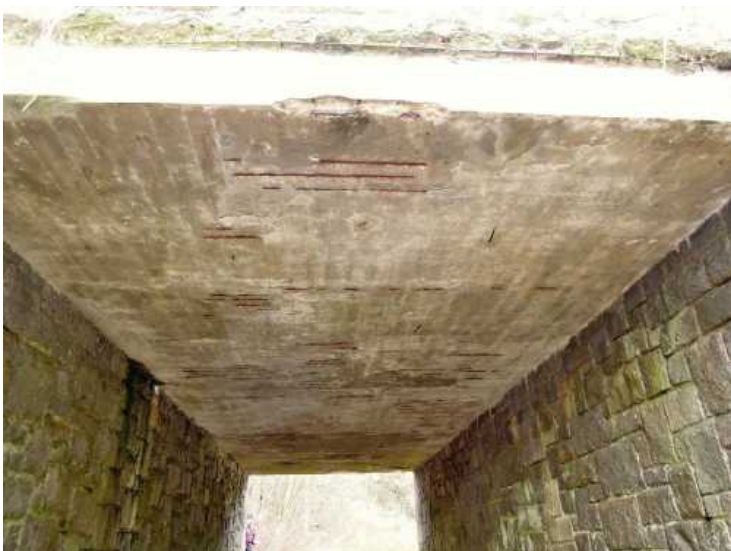
Podhled NK a pohled do mostního otvoru z pravé strany, zatékání po zdivu opěr.

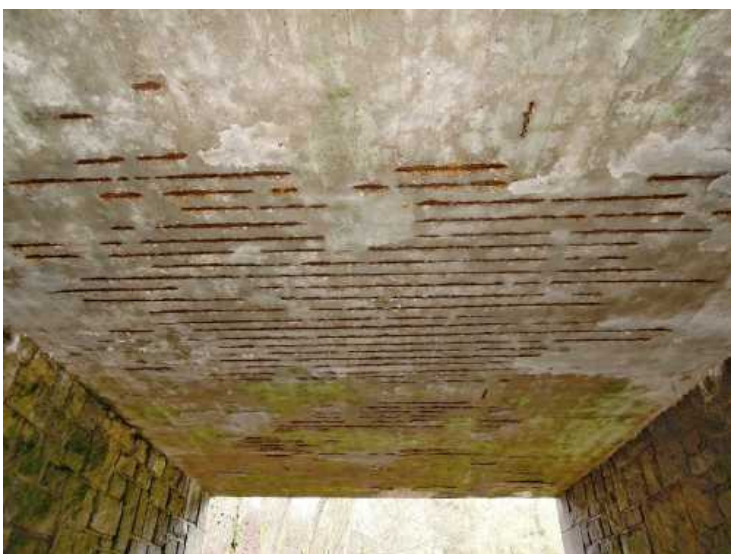
- 3.1 Na oba boky nosné konstrukce silně zatéká přes římsy a dilatačními sparami. Další průsaky v ploše konstrukce. Na spodním líci plošně odpadá krycí betonová vrstva nedostatečné tloušťky, obnažená silně korodující hlavní podélná výztuž. Na pravém boku u dilatačních spar hloubkový rozpad betonu konstrukce.

Podhled NK, levá strana, odpadlá krycí vrstva betonu nedostatečné tloušťky od hlavní podélné výztuže desky, zatékání v ploše konstrukce.

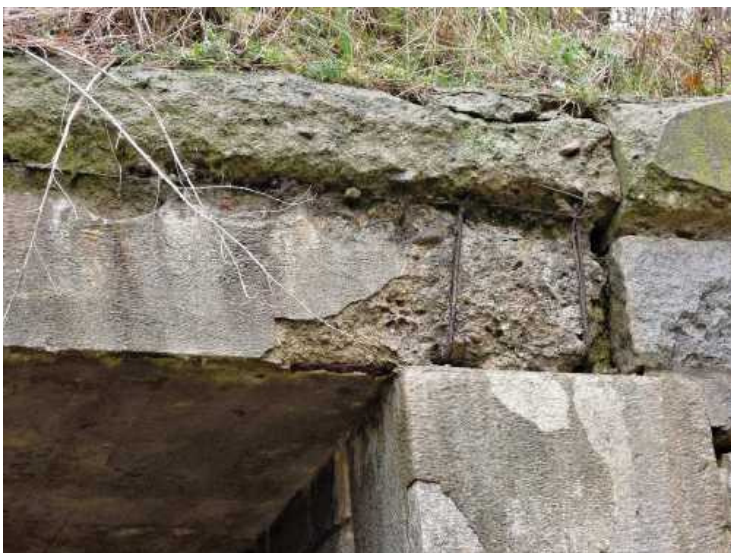
Uložení konstrukce na opěře 2, pravý bok, zatékání dilatační spárou, hloubkový rozpad betonu NK v uložení, obnažená výztuž, rozpad betonu římsy.

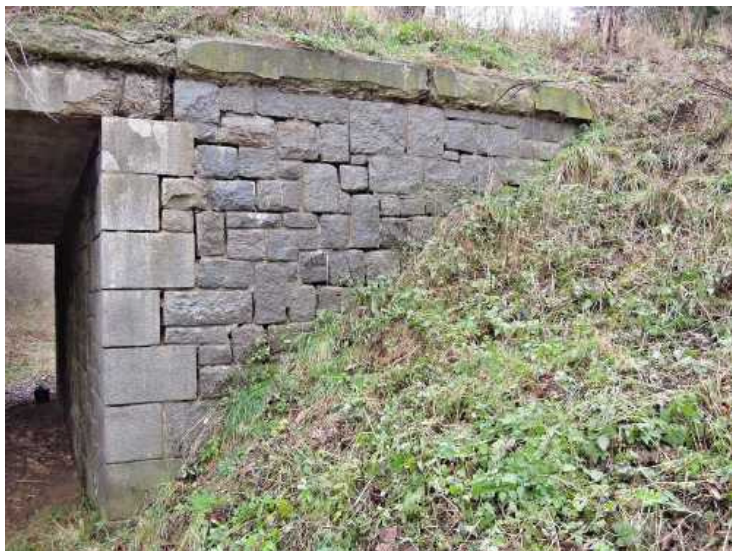
| 2.2 | Křídla | Spárování zdiva křídel je nedostatečné, místy hloubkově chybí, nejhorší stav je u opěry 2, na pravém křídle - volné spáry. |

Pohled na pravé křídlo opěry 2, vyplavené spárování zdiva křídla.

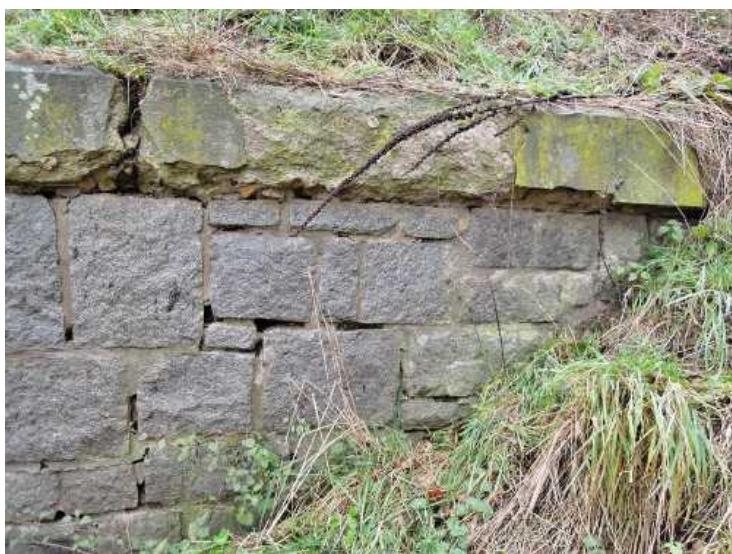
Dtto, detail poškození a rozpadu betonu římsy, hloubkově vyplavené spárování.

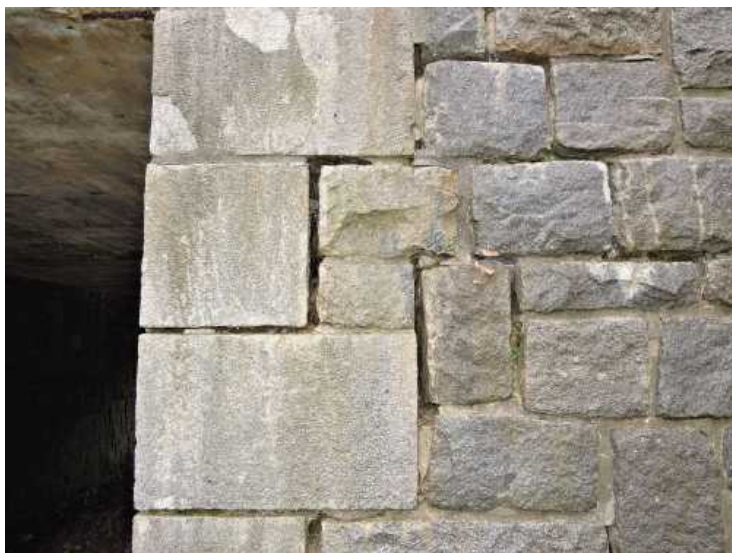
Opěra 2, pravý bok, zatékání, detail volných spar zdiva.

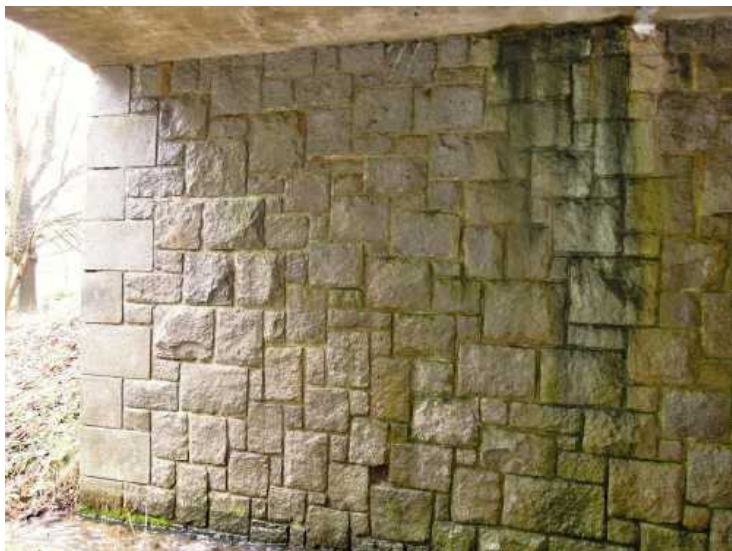
Opěra 1, pravá část, zatékání a mikroorganismy pod úložnou spárou po celé výšce opěry.

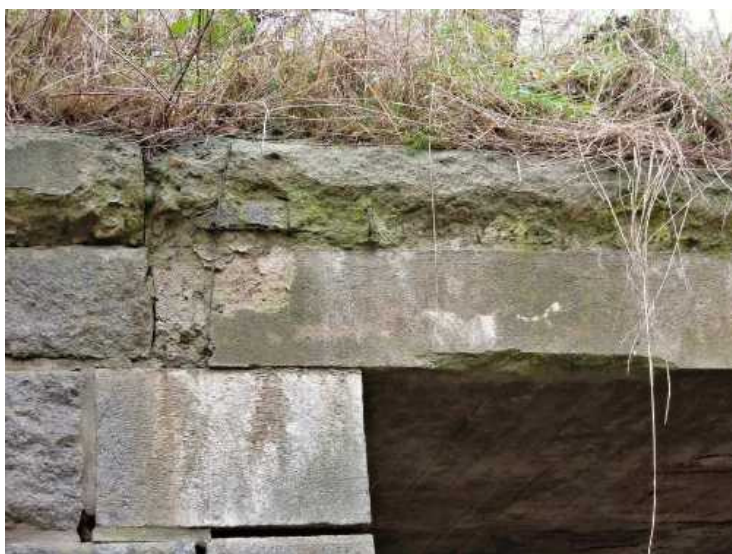
Opěra 1, pravý bok, zatékání dilatační spárou, hloubková degradace betonu boku NK a římsy, volné spáry zdiva opěry.

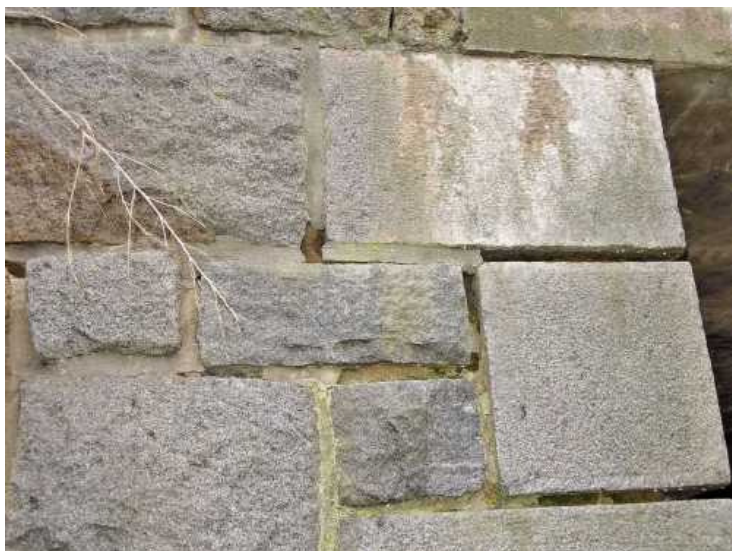
Dtto, detail stavu spárování ve zdivu.

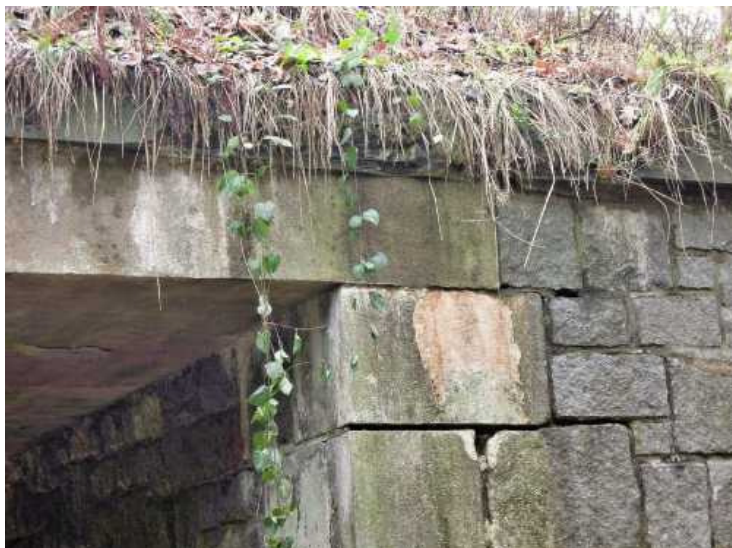
Opěra 1, levý bok, stopy po průsacích z úložné spáry, zatékání pod římsou, volné spáry zdiva.

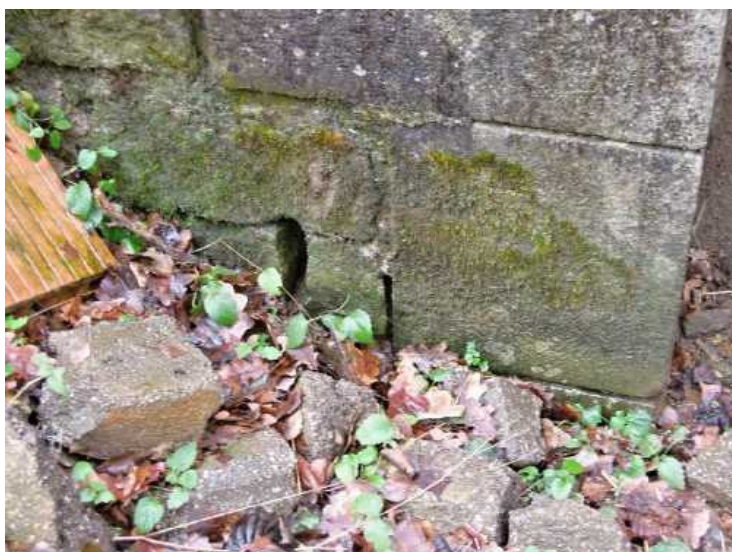
Dřík opěry 2, levý bok, volné spáry v patě opěry.

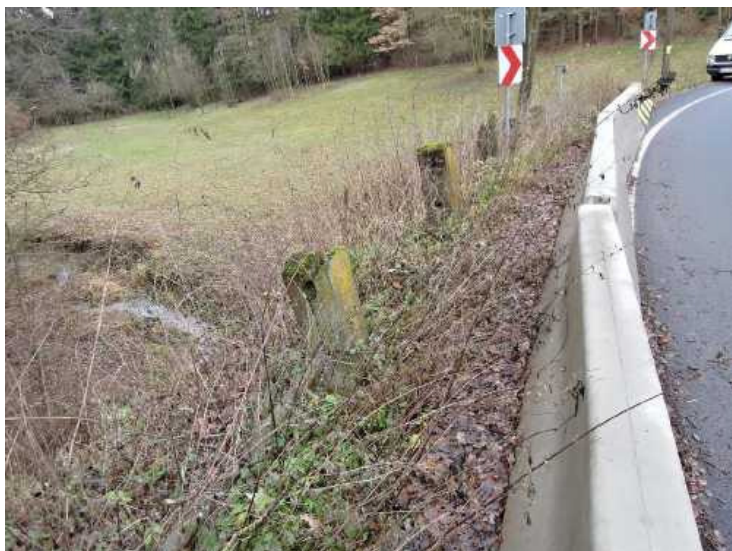
- 8.1 Zábradlí Původní zábradelní sloupky jsou nízké, vykloněné, poškozené, beton sloupků je odpadlý v hranách a v hlavě. Chybí prvky vodorovné výplně. Zábradlí je zcela nefunkční. Bylo provizorně nahrazeno po obou stranách železobetonovým svodidlem.
- 8.2 Dopravní značení Nejsou osazeny dopravní značky omezující hmotnosti vozidel.

Levá nezpevněná krajnice, sloupky původního zábradlí.

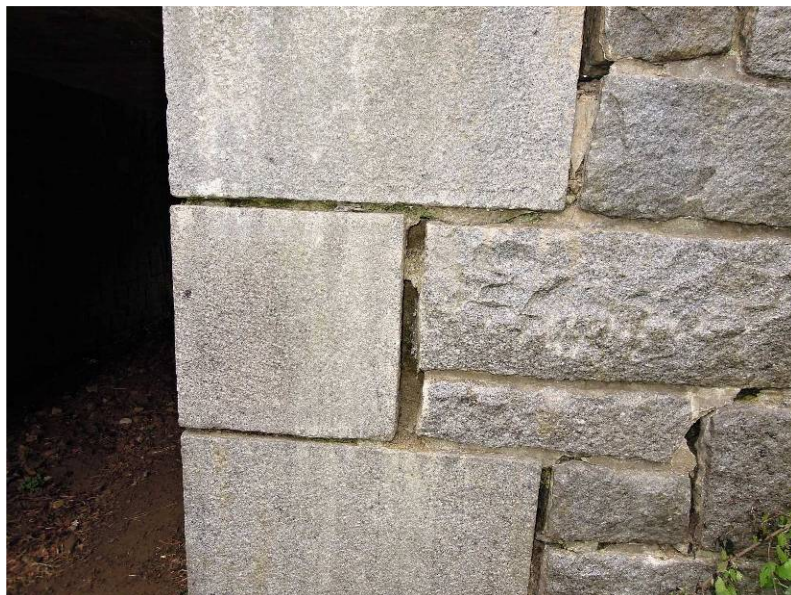
detail narušeného spárování pravého nároží opěry 2

- po částech odstranit rozpadlé spárování a nahradit je novým

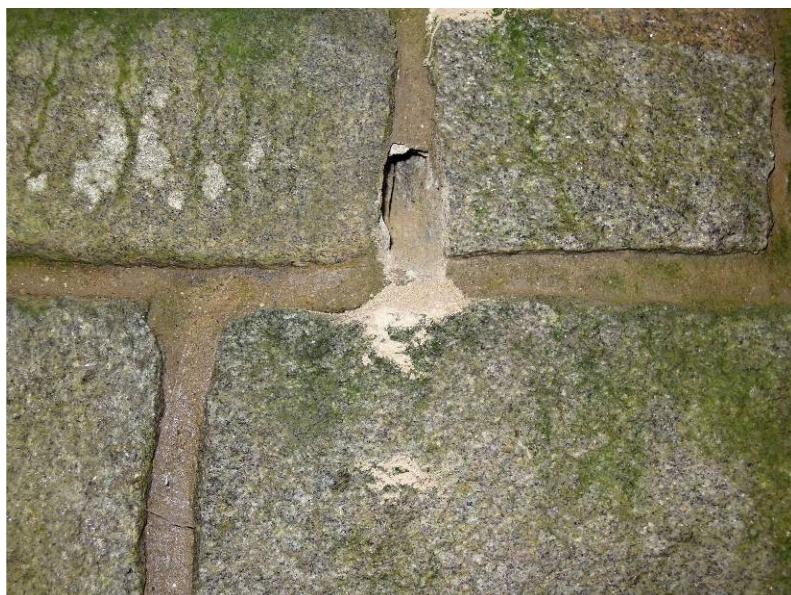
sonda do spáry zdiva - opěra 2

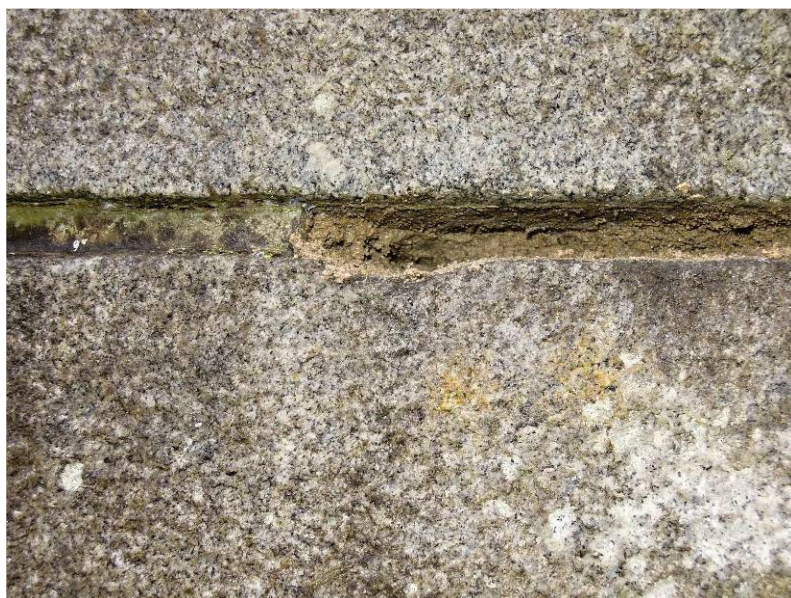
sonda do spáry zdiva - mokrá, rozpadající se malta
