# **Most 3443 - 1**

Most přes odpad z rybníka v Dolní Krupě

## **HLAVNÍ PROHLÍDKA**

Datum provedení prohlídky: 14.9.2016

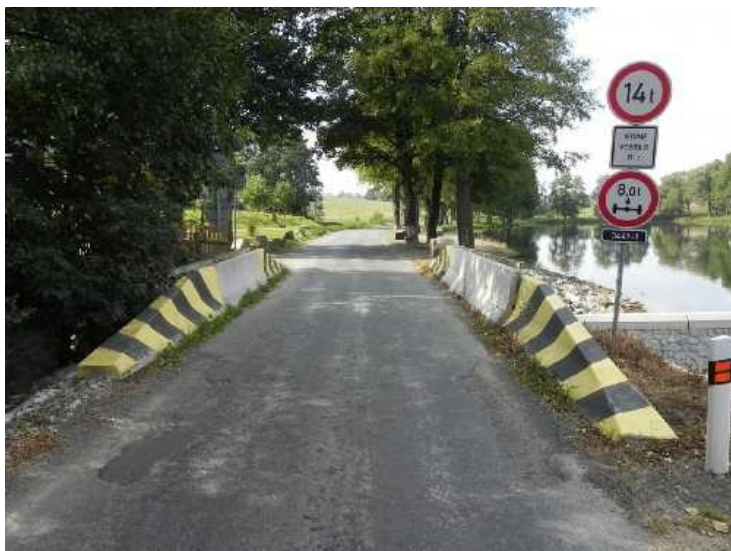
Pohled ve směru staničení, VSS.

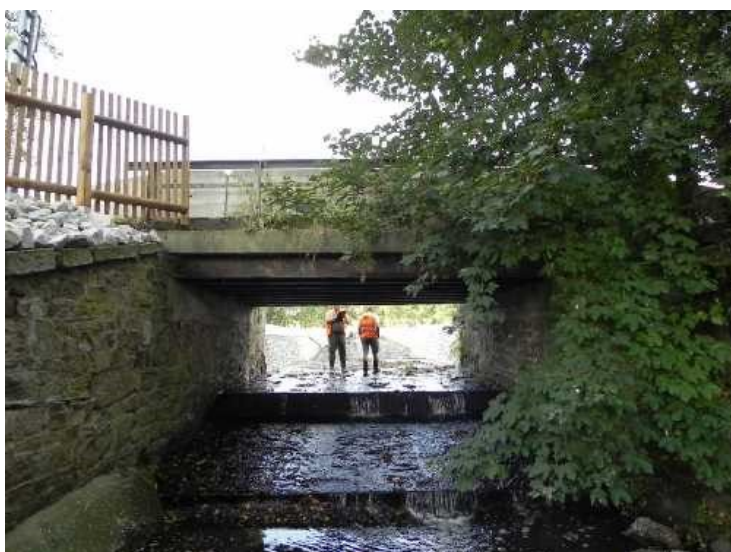
Celkový pohled levá strana – POS

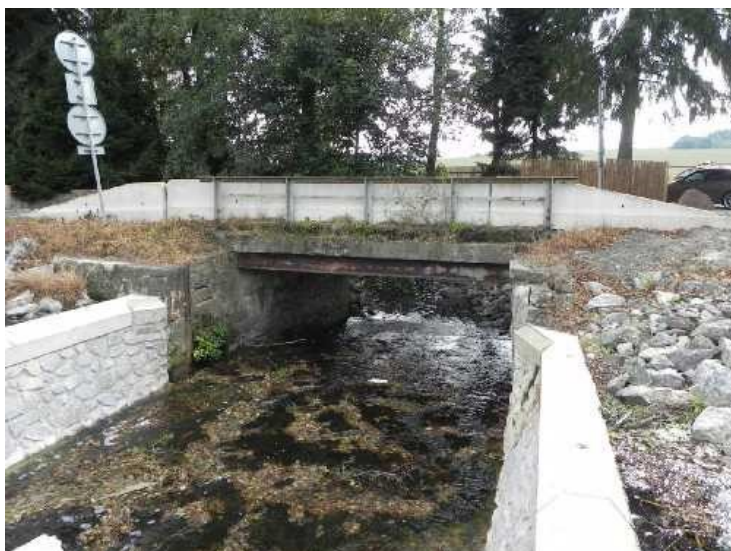
Celkový pohled pravá strana – NAS

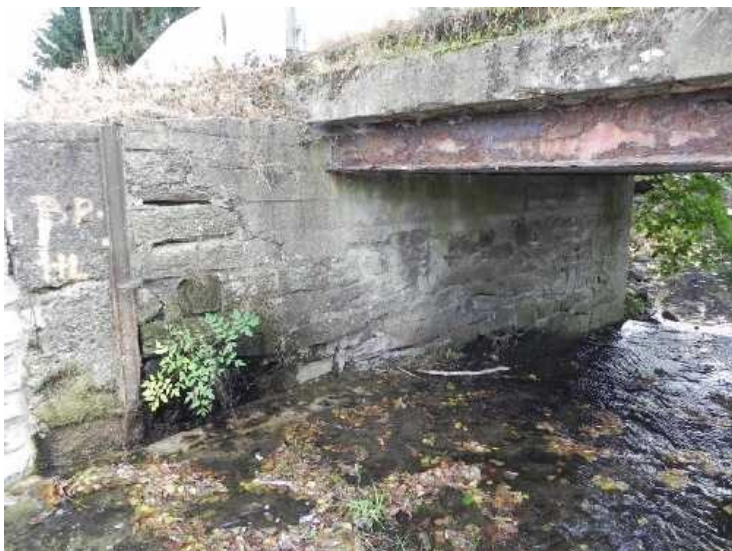
| 2.1 | Mostní podpěry | Na povrchu mostních opěr jsou výkvěty a vápenné výluhy. Kamenné zdivo opěr má místy vypadanou spárovou maltu, všesměrné trhliny ve spárách. |

Pohled na opěru č. 1

- Opravit spárování zdiva opěr a křidel.

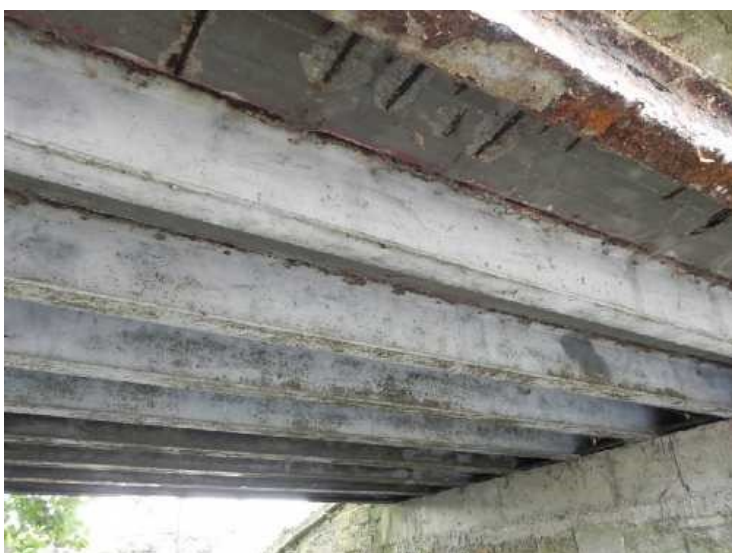
| 3.1 | Nosná konstrukce má nevratný průhyb. Na ocelových nosnících dochází ke korozi, šupinkové korozi, koroznímu nabývání a tím i k oslabení nosníků. Nosná konstrukce má oba krajní nosníky zcela zkorodované od zatékání vody kolem říms a s jejich únosností nelze už počítat. Most je oboustranně zúžen betonovými svodidly, tyto krajní nosníky jsou hodně zatížené - ke hmotnosti svodidel je třeba ještě připočítat hmotnost betonových říms. |

Podhled na nosnou konstrukci

- Provést celkovou rekonstrukci mostu dle PD.

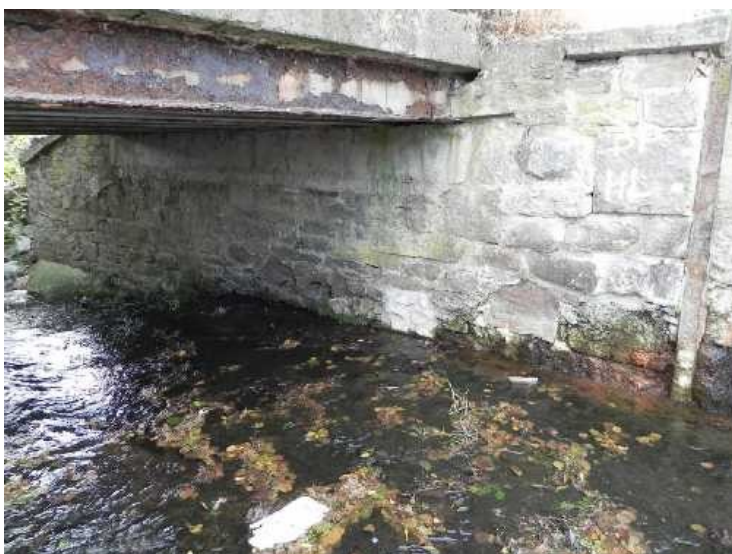
Pohled na opěru č. 2

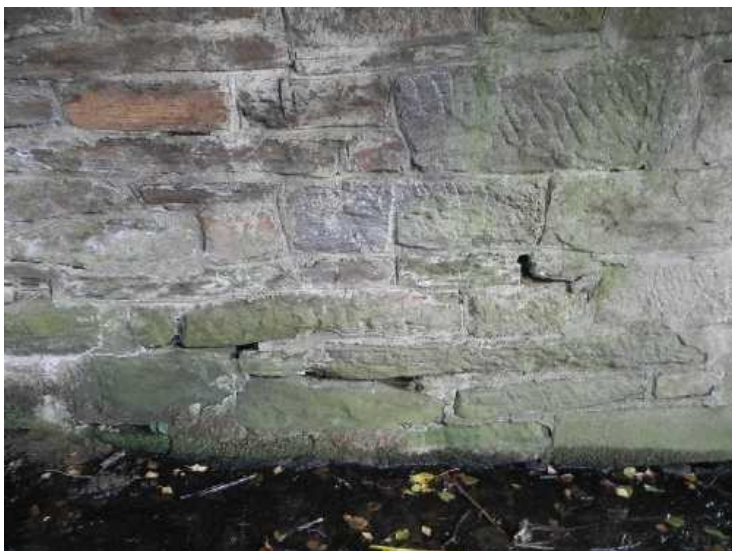
OP1, detail – vypadaná spárová hmota

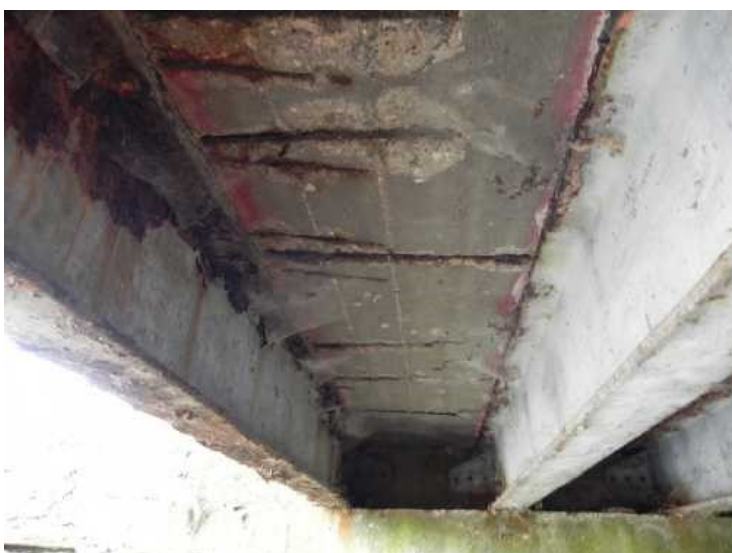
Detail NK – z pravé strany mezi prvními dvěma „I“
