Most 12813 - 2

Most přes řeku Trnavu před obcí Velká Chýška

MIMOŘÁDNÁ PROHLÍDKA

Datum provedení prohlídky: 26.11.2015

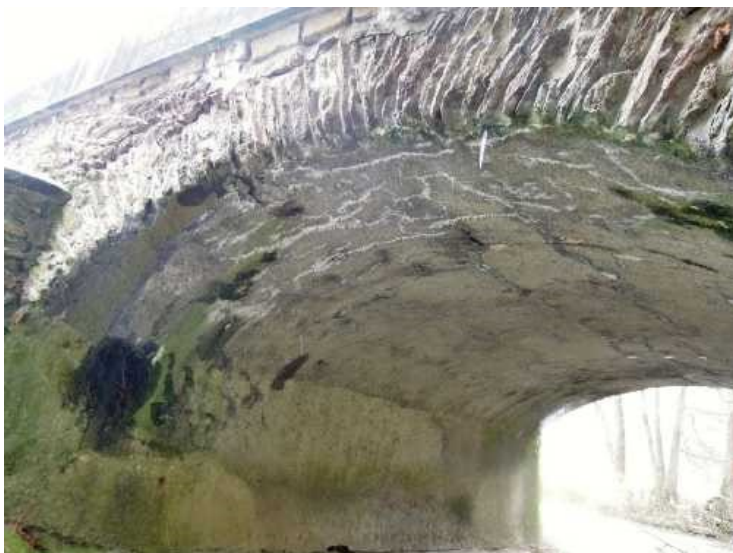
Pole 1, levá strana, průsaky, trhliny s výluhy na podhledu klenby.

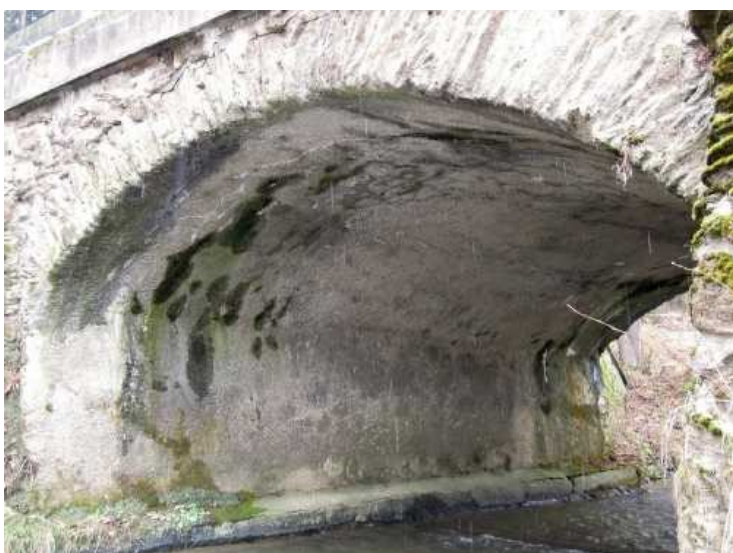
Opěra 1, pole 1, pravá strana, pohled do mostního otvoru silné průsaky, krápníky, trhliny.

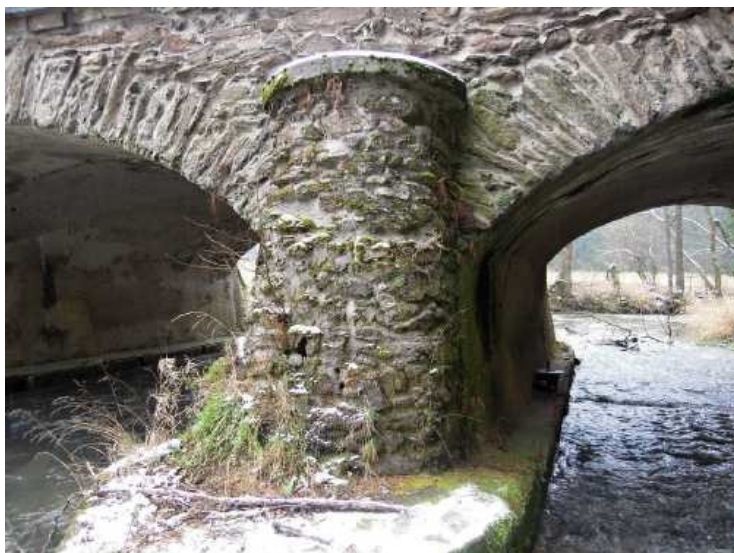
| 2.4 | Pilíř_2 | Zdivo pilíře narušené, popraskané spárování, ve sparách uchycená vegetace i menší dřeviny. Na levé straně lokálně zdivo rozvolněné - menší kaverna. |

Pilíř P2, levá - návodní strana, uchycené traviny i dřeviny ve zdivu, v dolní části zdivo narušené, lokálně rozvolněné.

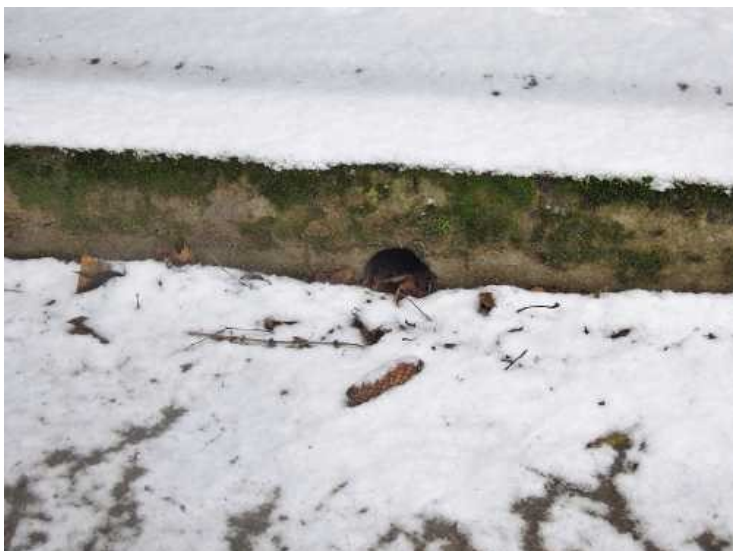
| 7.1 | | Ze strany vozovky jsou nátoky částečně zanesené nečistotami. Přesto funkční. Patrně nedostatečný, vzhledem k vyspádování vozovky neúčinný. |

Odvodnění mostu - příčně zabetonované trubky procházející římsou ve vrcholu klenby - částečně zanesené - pravá strana, pole 1.

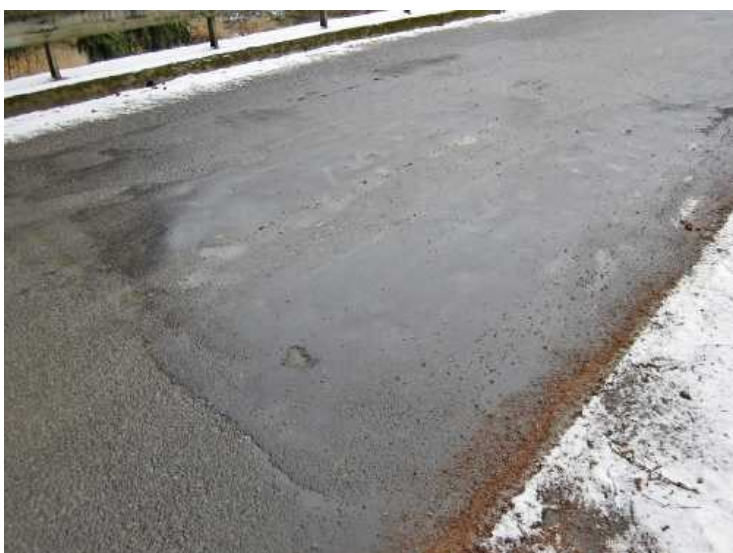
| 5.1 | Vozovka | V krytu vozovky jsou na předpolí příčné trhliny. V oblasti |

| | | konců mostu je kryt znatelně prosedlý, lokálně opravovaný. Obě krajnice jsou znečištěné s vegetací. Vzhledem k malé výšce říms nad vozovkou je kryt mírně nadvýšený. |

Poruchy v krytu vozovky v poli 1.

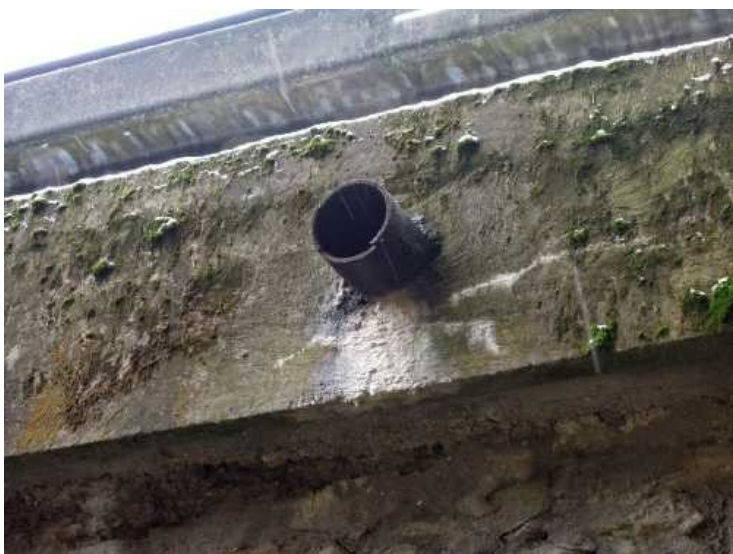
Levá římsa v 1.poli, vyústění trubky odvodnění vně římsy, výluhy pod trůbkou.

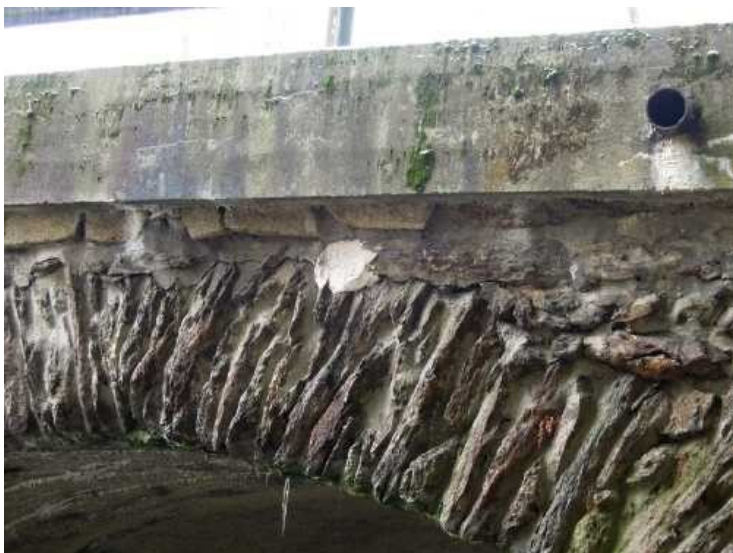
LS, 1.pole, třetina rozpětí. Detail osazeného terče v místě trhliny v čelní zdi kopírující tvar klenby - z 8/2012, neporušený.

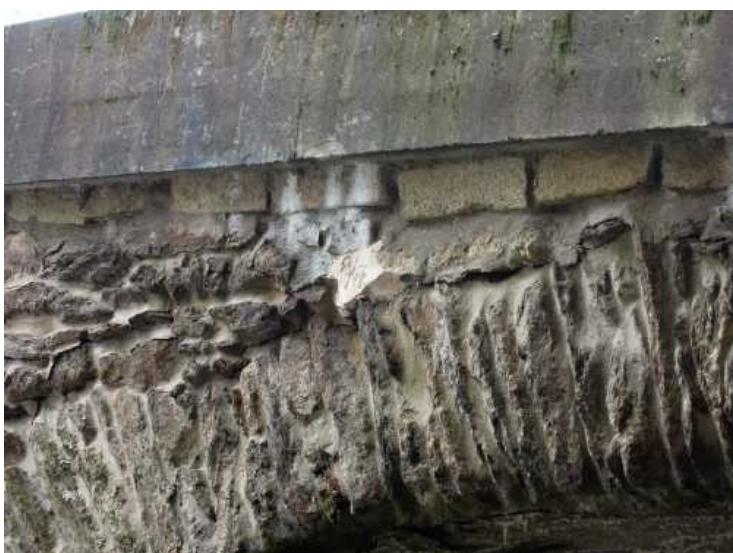
Dtto ve 2 třetinách rozpětí. Je vidět typické dozdění koruny čelní zdi provedené patrně při předchozí rekonstrukci mostu.

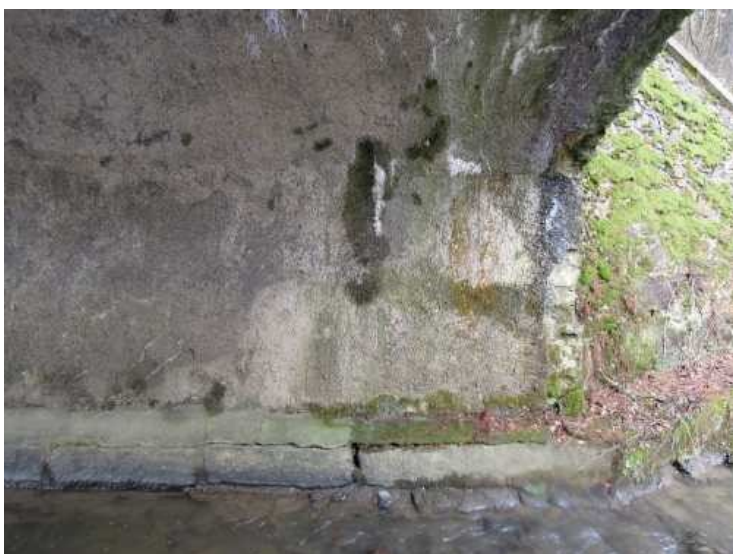
Opěra 1, levá část, průsaky klenbou i v oblasti paty klenby.

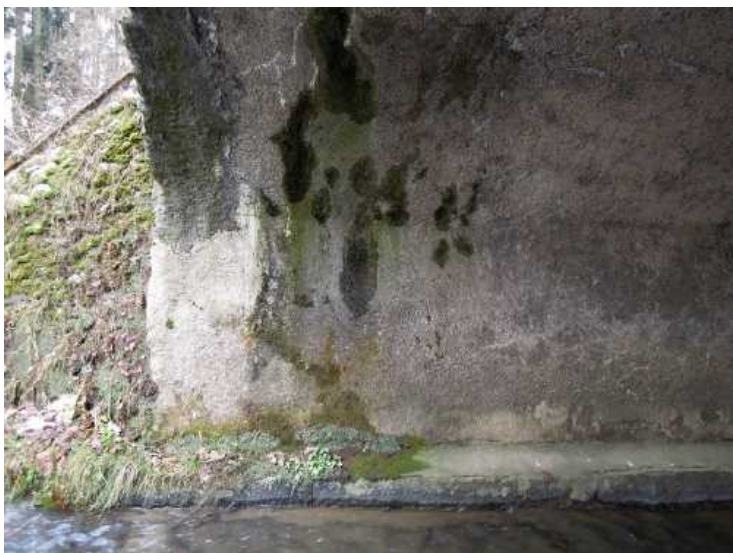
Opěra 1, pravá strana, dtto.

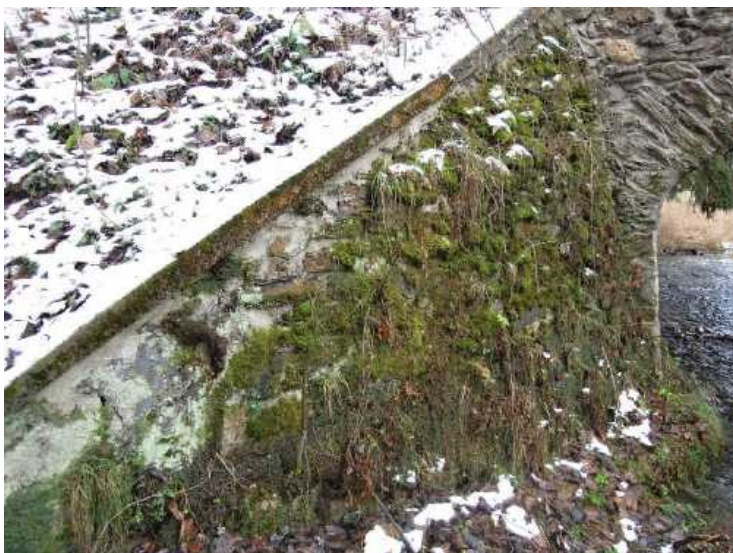
| 2.3 | Křídla | Porušené, popraskané spárování. Spárová malta se rozpadá, ve sparách uchycená vegetace. Lokálně zdivo rozvolněné. |

Pravé křídlo opěry 1, vegetace a mech ve sparách zdiva. Zdivo narušené - popraskané spáry.

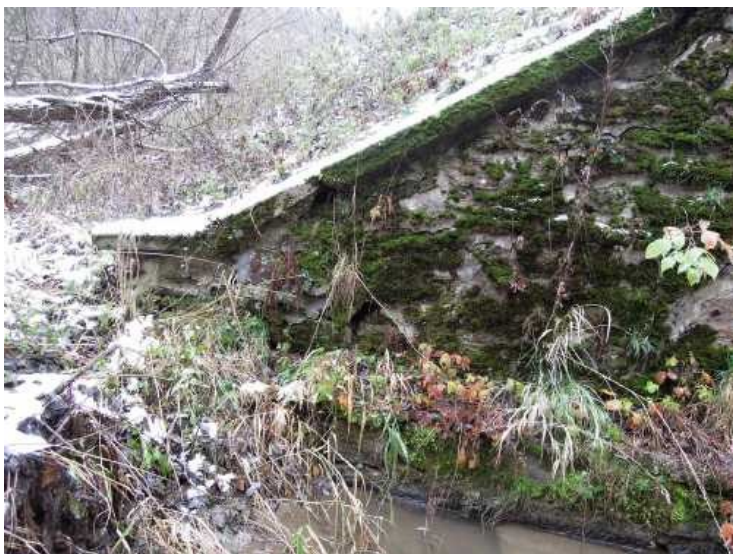
Levé křídlo opěry 3. Obdobný stav, zdivo až rozvolněné.

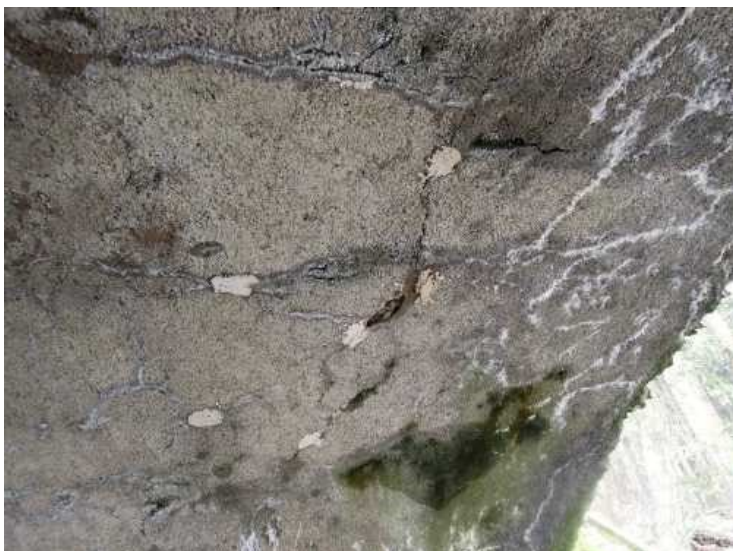
Osazené sádrové terče přes trhliny v poli 1, levá strana. Terče přes podélné trhliny jsou porušené.

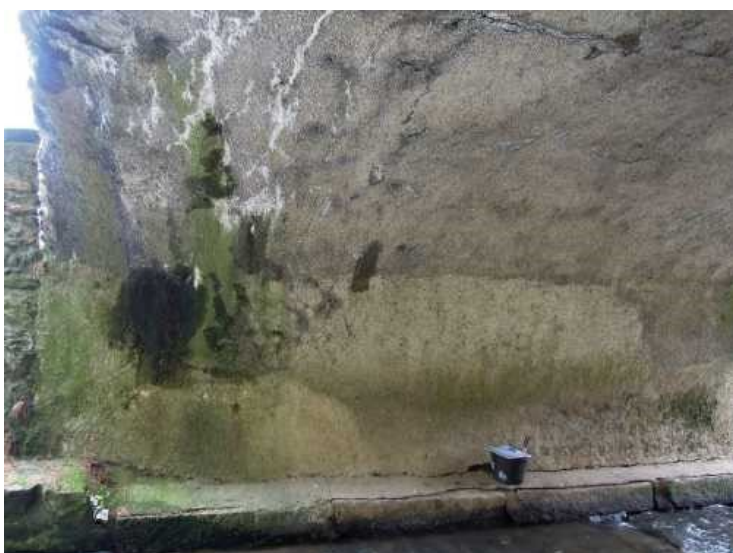
Pilíř P2, levá strana 1.pole, poruchy s průsaky na podhledu části klenby a v její patě.

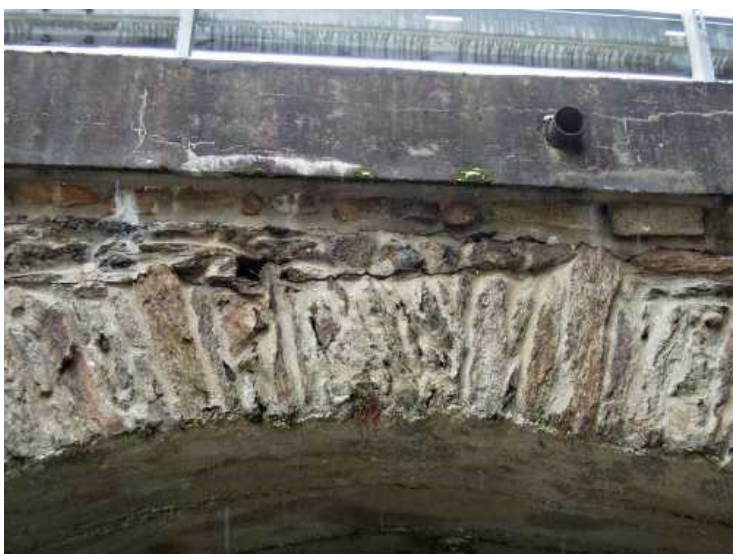
Vrchol klenby v poli 2, levá strana, průsaky, popraskané zdivo čelní zdi.

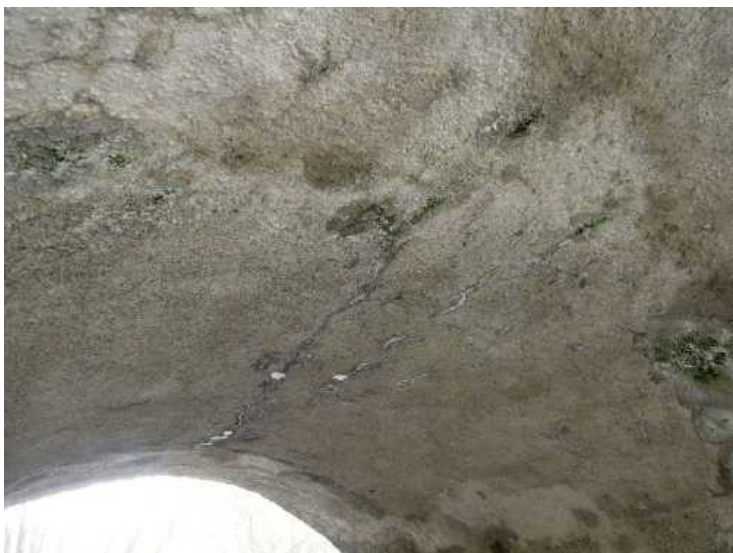
Pole 2, příčné trhliny ve vrcholu klenby, průsaky v klenbě.

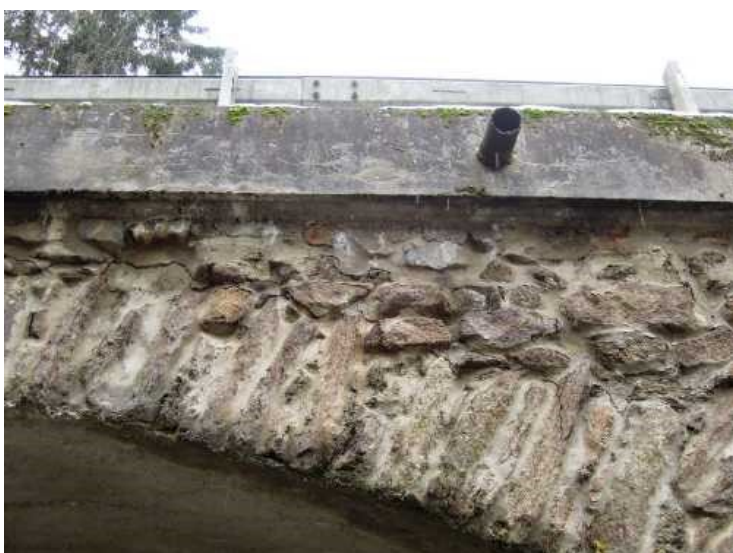
| 2.2 | Čelní zdi | V minulosti v líci přespárovány. Spáry znovu popraskané, narušené. |

Pole 2, pravá čelní zeď, průsaky, znovu porušené opravované spárování čelní zdi.

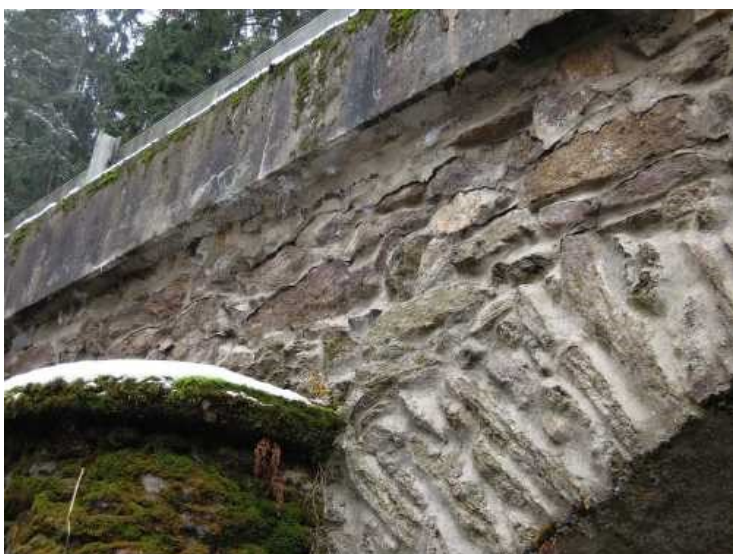
Hlava pilíře P2, pravá strana, popraskané spárování čelní zdi.

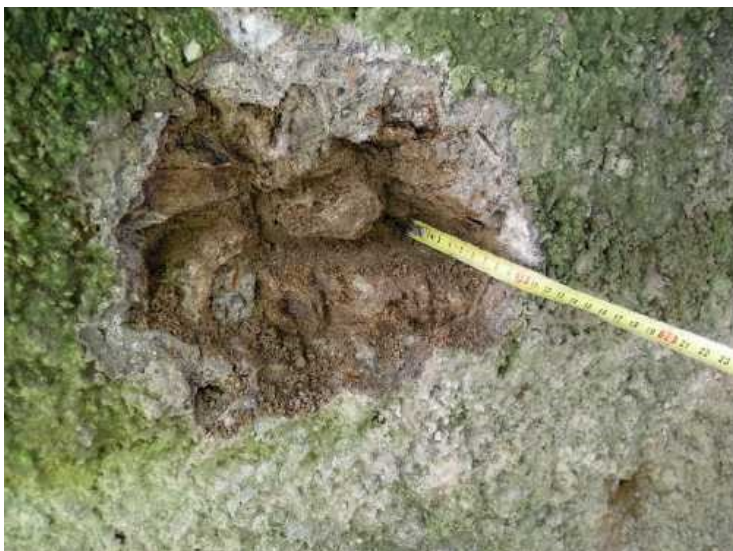
Detail hloubkového rozpadu spárové malty klenby, pole 1, levá část.

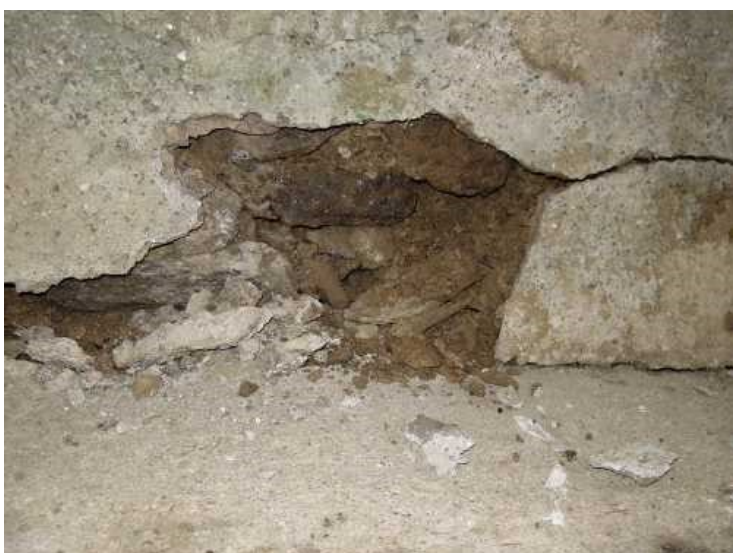
Pilíř P2, odtržená vrstva torkretu, hloubkový rozpad zdiva pilíře v místě ochranného prahu v korytě.

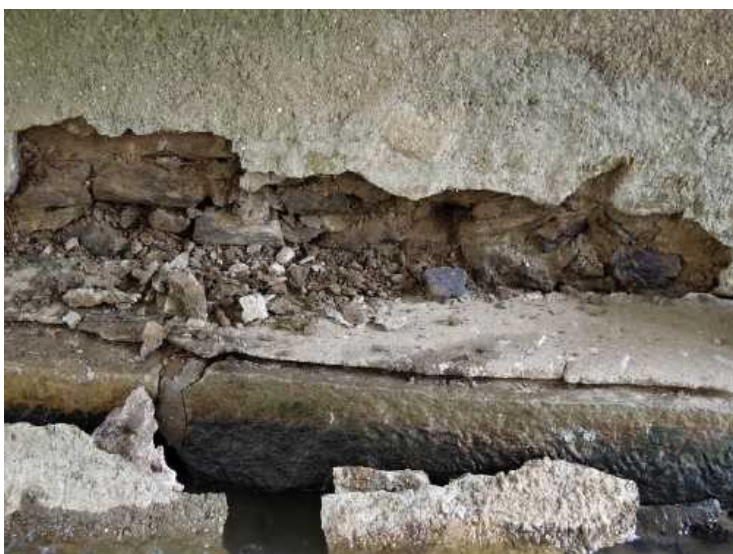
Dtto, větší rozsah poškození po odstranění vrstvy torkretu, zcela rozpadlá spárová malta.
