# **Most 41017 - 3**

Most v obci Radotice přes řeku Želetavka

## **HLAVNÍ PROHLÍDKA**

Datum provedení prohlídky: 11.4.2015

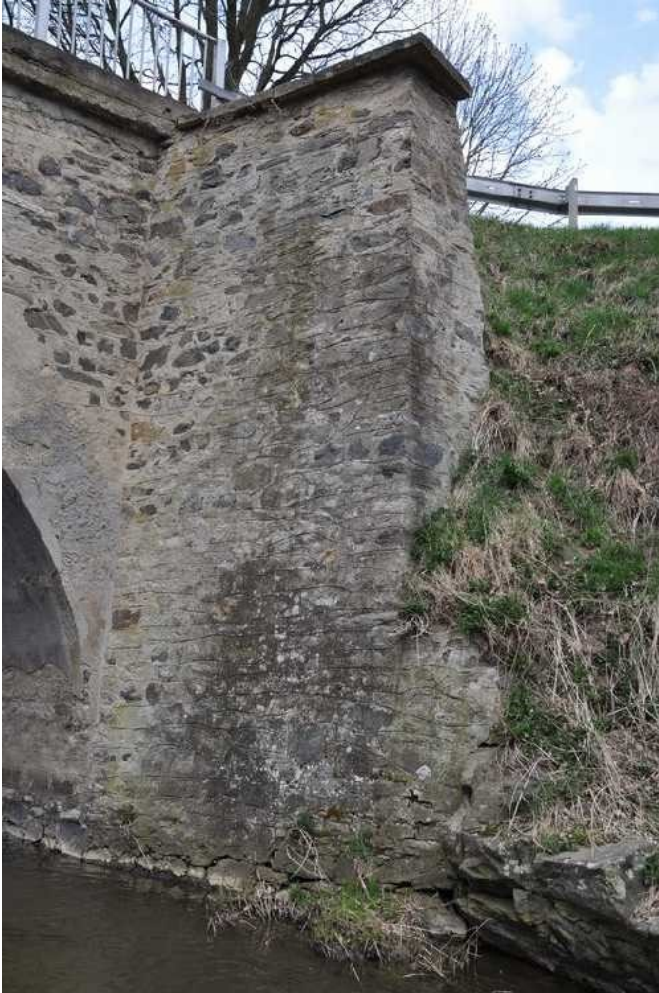
Křídlo u opěry 1 vlevo - povodní strana -  
dole v patě křídla je skalní výchoz.

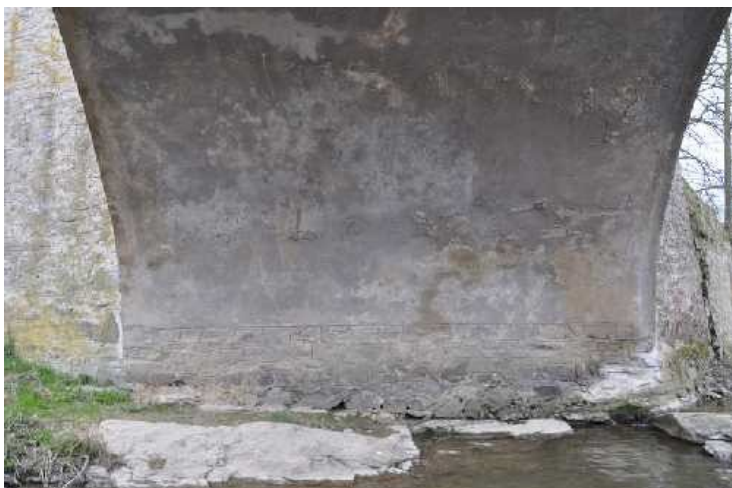
Stavební stav spodní stavby jsem povýšil na V, protože spodní stavba (opěra 2 ) byla vyspravena a kaverna byla dozděna..

Opěra 2 - pravobřežní - je založena na skalním výchozu. Vpravo dole je vyspravené zdivo opěry, které bylo mnoho let odplaveno a ponecháno bez opravy.

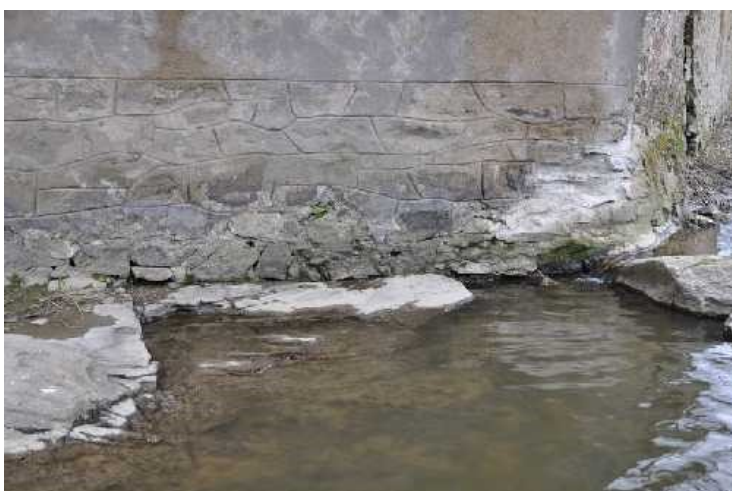
Detail z předchozí fotky. Vpravo dole je vyspravené zdivo opěry, které bylo mnoho let odplaveno a ponecháno bez opravy.

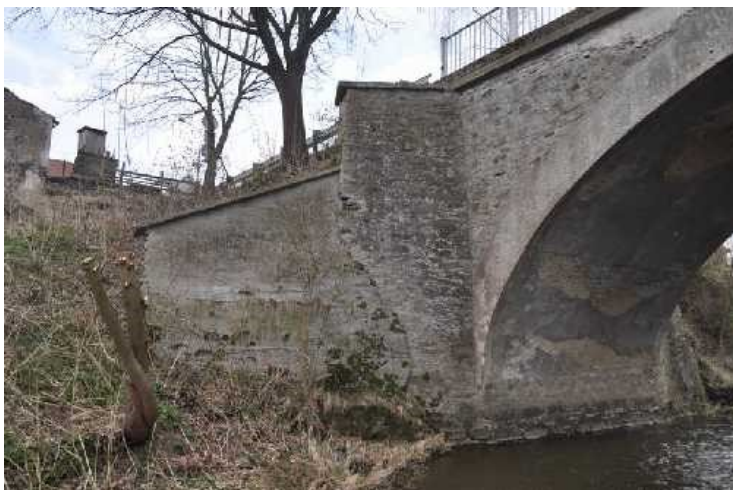
Křídlo u opěry 1 vpravo - návodní strana  
- je prodlouženo betonovou zeď kvůli  
zadržení přilehlého svahu.

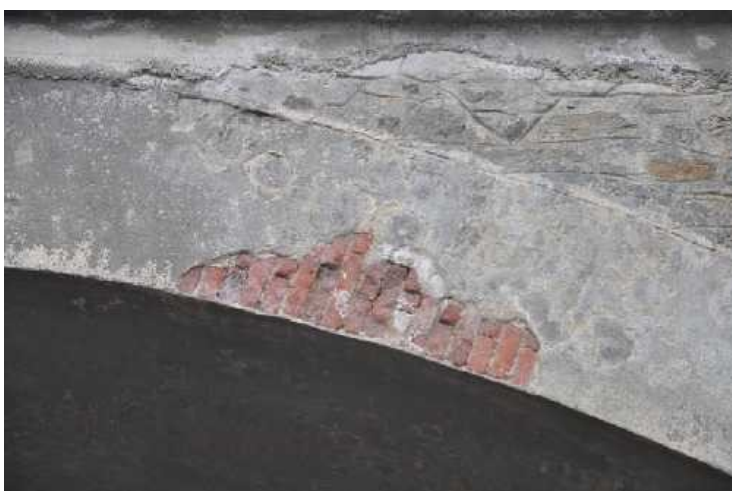
- 3.1 Klenba nevykazuje žádné velké závady, deformace, trhliny, zvětření cihelného zdiva. Omítka odprýskla na několika místech. Únosnost klenby je neznámá.

Po odpadnutí omítky vidíme průřez klenby (návodní strana vpravo).

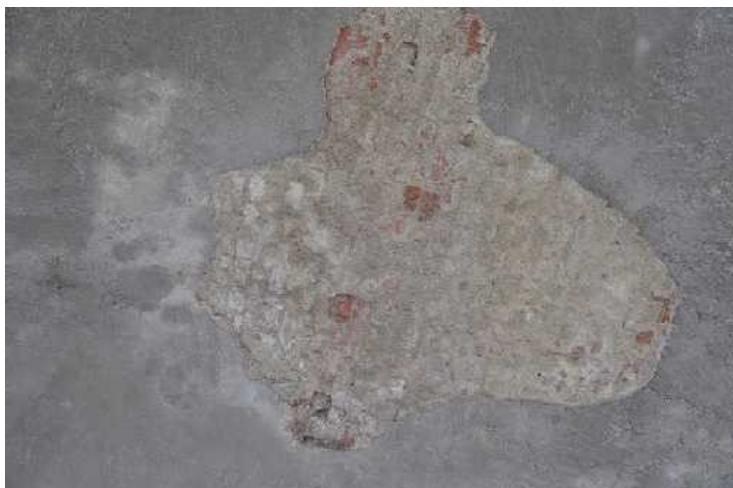
Odpadnutá omítka v pohledu klenby blíže k opěře 1.

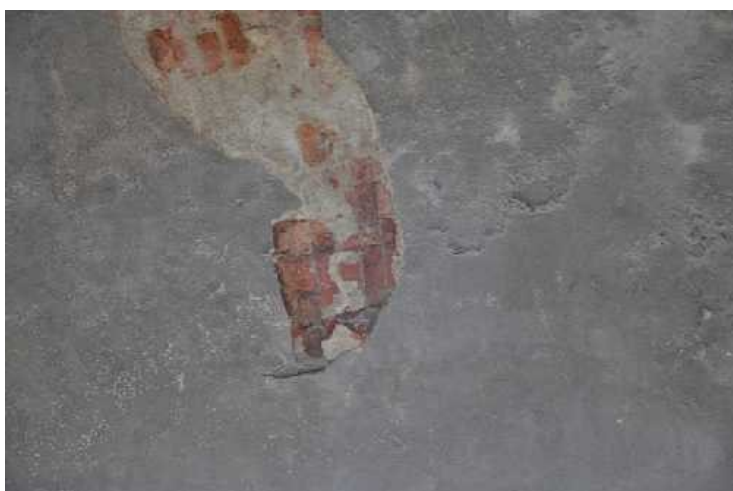
Odpadnutá omítka přímo ve vrcholu klenby.

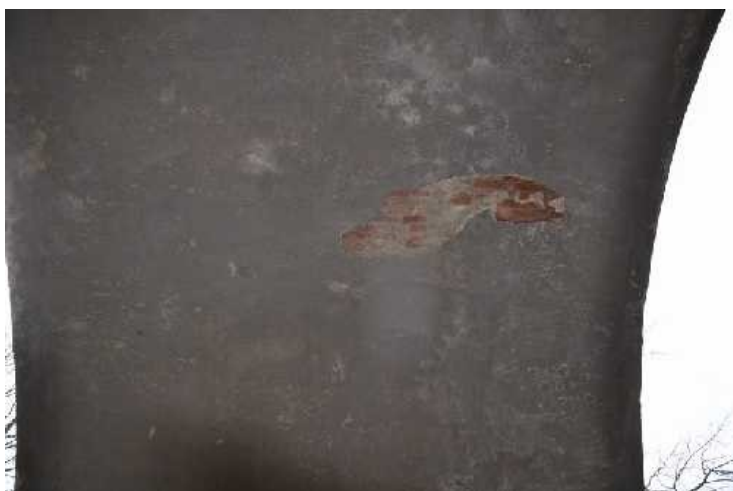
Vrchol klenby. Nebyly zjištěny žádné trhliny.

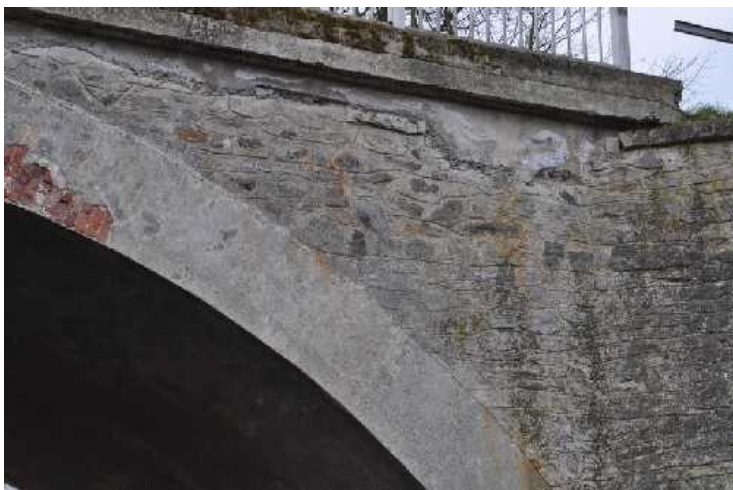
Návodní část klenby - pravobřežní, bez trhlin.

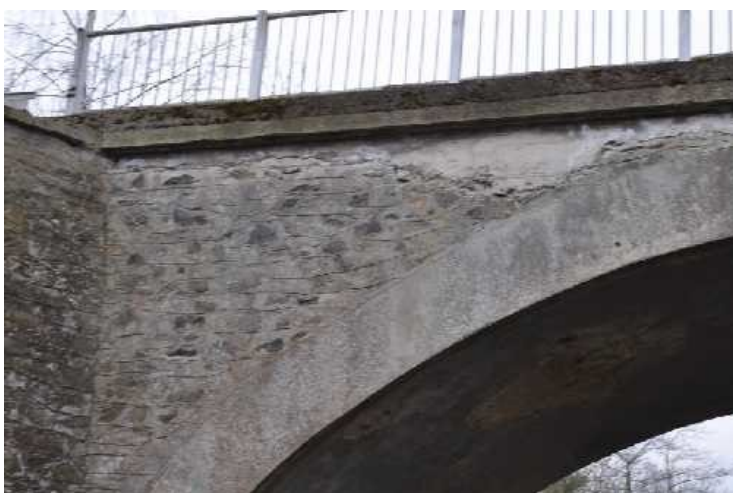
Návodní část klenby - levobřežní, bez trhlin.

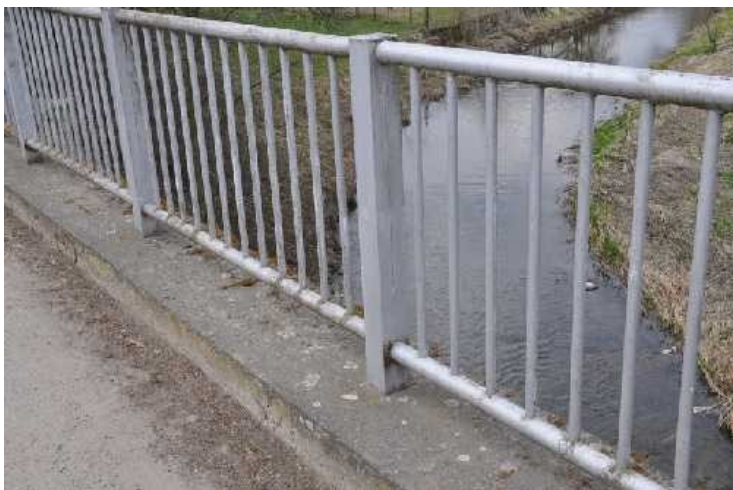
- 8.1 Zábradlí začíná korodovat. Zatížitelnosti byly zvýšeny po vyspravení opěry 2 na úroveň roku 2009.

Zábradlí vpravo.

- Zábradlí je potřeba odrezit a natřít.
- Vyměnit svislé dopravní značení pro zvýšení hodnoty zatížitelnosti.
- Provést diagnostiku (podrobnou) a zjistit skutečnou zatížitelnost mostu výpočty na základě diagnostiky.

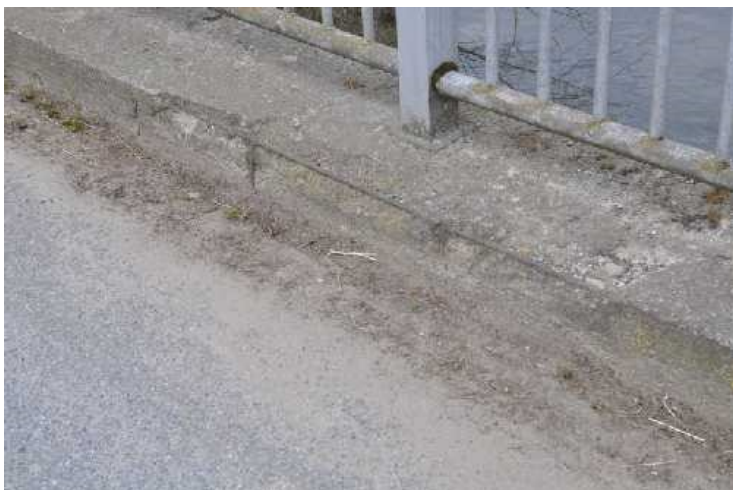
- 5.1 Vozovka je na mostě bez závad. Římsy mají narušené a odlámané hrany, vpravo je obnažená rozdělovací výztuž i třmínky.

Stav římsoy a sloupek zábradlí s kotvením.

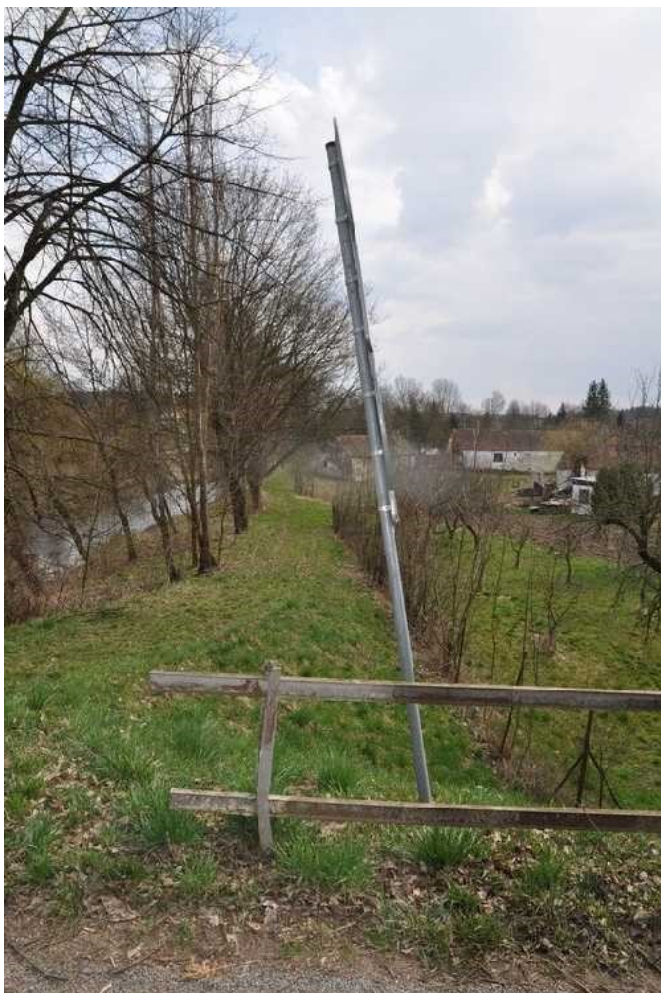
Nakloněný sloupek s dopravním značením ve směru jízdy proti staničení.
