# **Most 401 - 008**

Most před obcí Jaroměřice n/Rok. přes Ostrý potok

## **HLAVNÍ PROHLÍDKA**

Datum provedení prohlídky: 19.7.2014

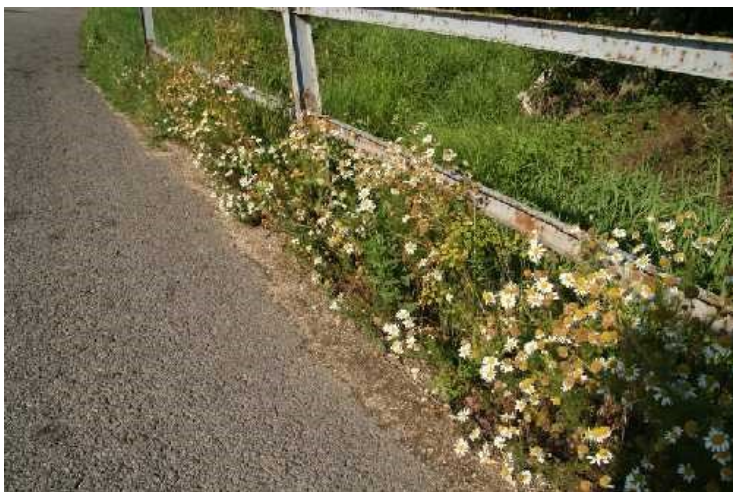
5.1 Převrstvená vozovka s podélnými trhlinami, římsy se ztrácí. Nánosy a vegetace na krajnicích a římsách. Trhliny v římsách.

8.1 Značně deformované zábradlí, nenormové, koroze.

Vegetace na krajnici, zkorodované zábradlí.

- Zajišťovat běžnou údržbu, čistit most od nánosů a vegetace, udržovat kryt vozovky a zábradlí v bezpečném, provozuschopném stavu.

- Vyrovnat deformované zábradlí, očistit a opatřit PKO nebo nahradit novým funkčním.
- Odstranit naplaveniny pod mostem.
- Vyspravit spárování zdiva.

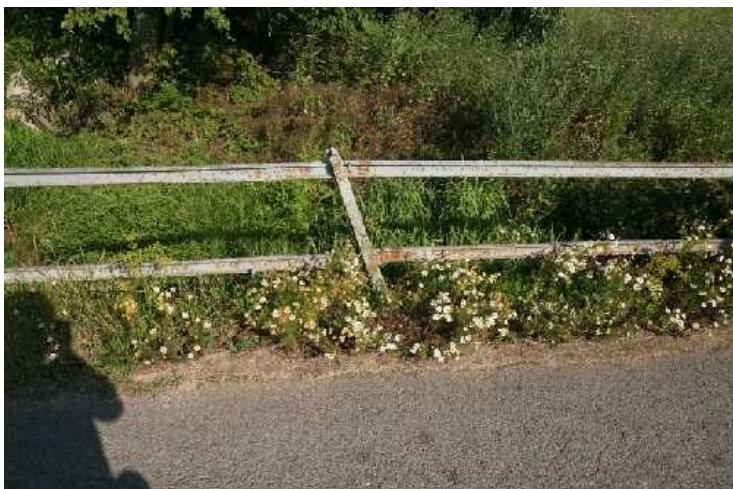
Deformace zábradlí

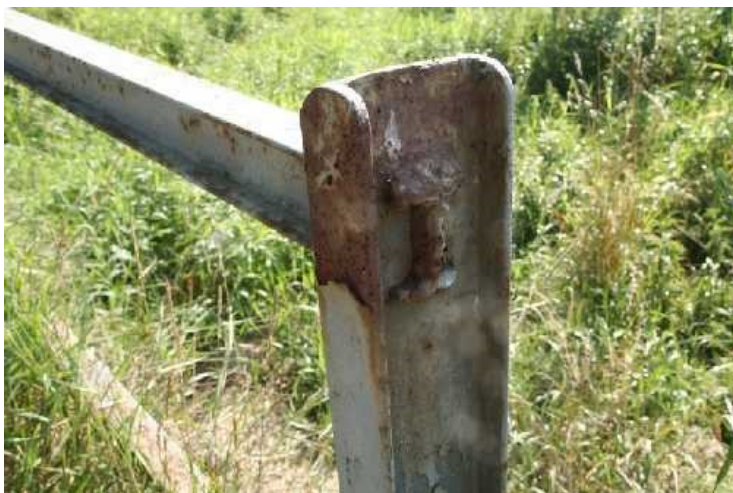
Koroze zábradlí.

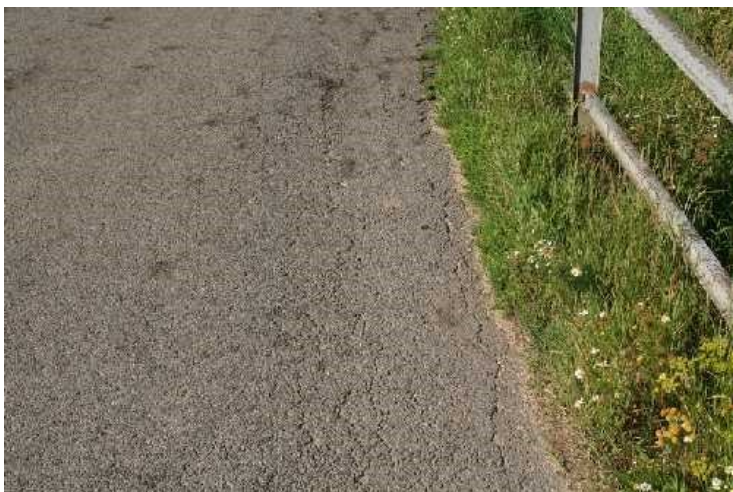
Trhliny v krytu vozovky, zarostlá vegetace.

- Nový mostní svršek včetně izolace, krytu a zábradlí, reprofilace konstrukce. Ekonomicky zvážit zda nebude výhodnější nové mostní dílo.

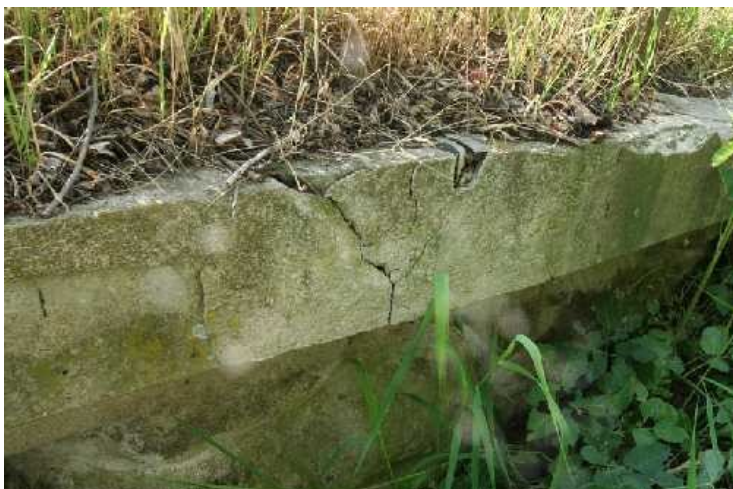
Trhliny na římsách. Krajnice porostlá vegetací.

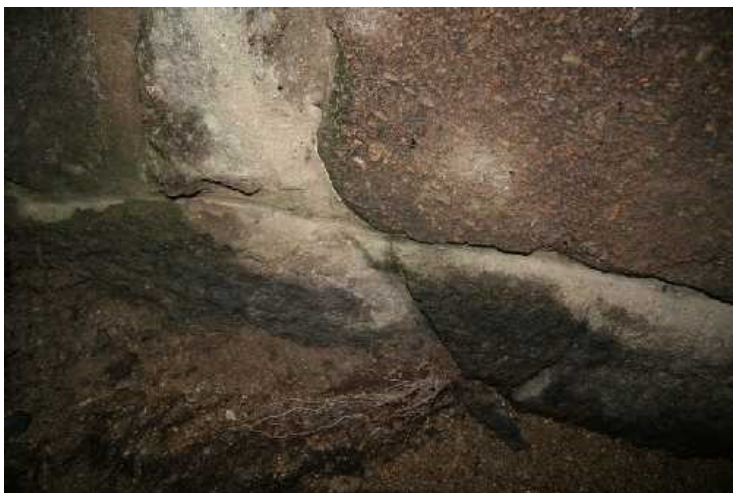
2.1 Trhliny ve spárování spodní stavby.

Stavební stav: Koeficient stavebního stavu:  
VI - Velmi špatný  $a = 0,4$

Trhliny ve spárování spodní stavby.

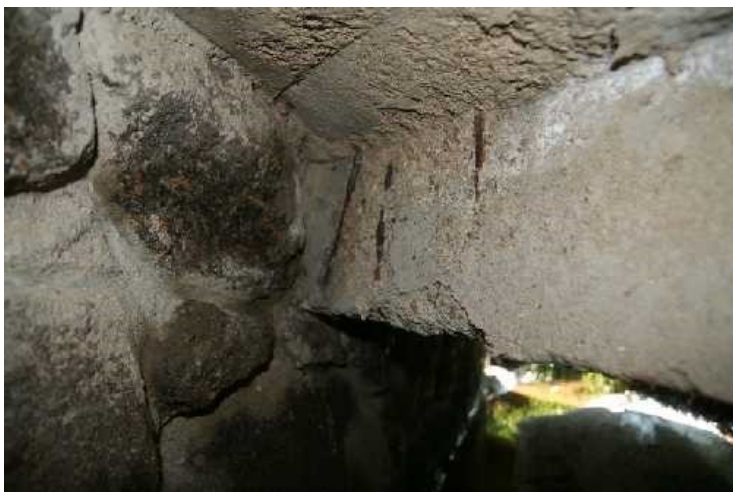
3.1 Obnažená příčná výztuž nosné konstrukce. Levý líc NK více provlhlý, odpadávají kusy betonu.

Odpadává krycí vrstva smykové výztuže, četné výluhy na líci NK a opěrách.

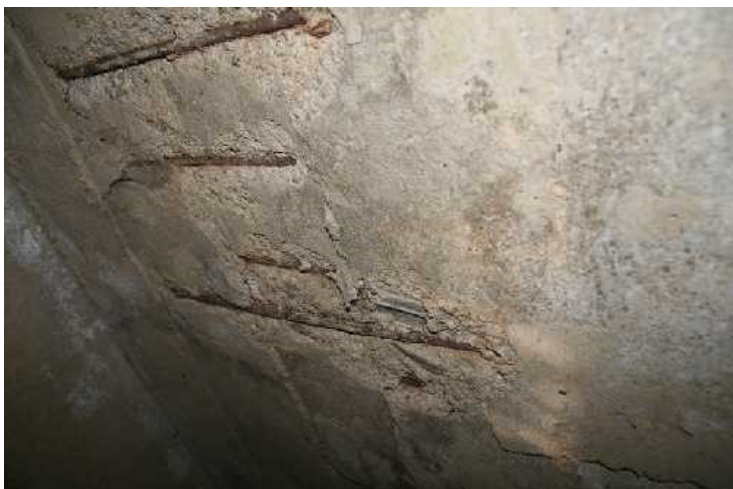
Stavební stav: Koeficient stavebního stavu:  
V - Špatný  $a = 0,6$

Odpadává krycí vrstva nosné výztuže NK.

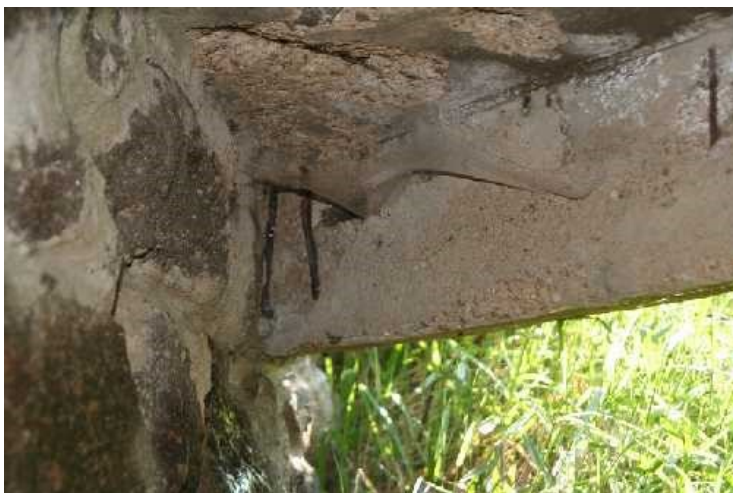
Odpadává krycí vrstva na líci NK.  
Obanžená výztuž.

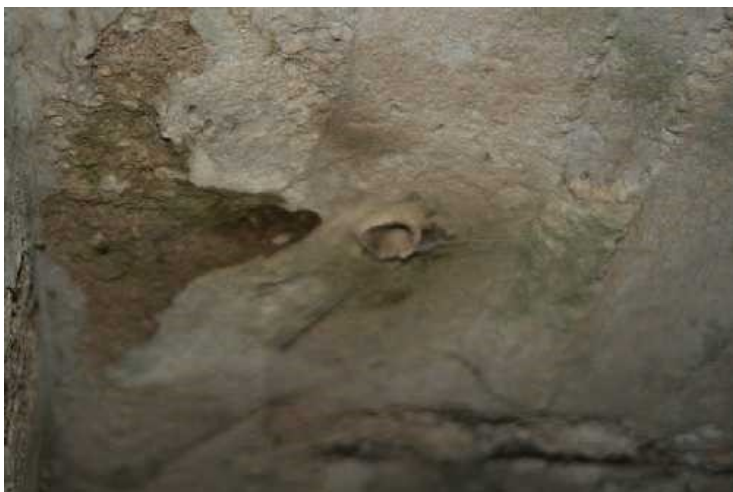
7.1 Výluhy u odvodňovače.

Detail odvodnění.
