Objednatel:	Kraj Vysočina	Obec:	Podolí	Kraj:	Vysočina
Akce:	Kraj Vysočina			Datum	Stupeň
				12/2015	TP
Objekt:	most ev.č. 400-001, Zvěrkovice			Souprava	Č. přílohy
	diagnostický průzkum mostu				7.

**Expertní zpráva č.  
1500 J 262-5**

**STAVEBNĚ TECHNICKÝ PRŮZKUM MOSTNÍ KONSTRUKCE  
EV. Č. 400-1 (MOST PŘES LAŽÍNSKÝ POTOK PŘED OBCÍ ZVĚRKOVICE)**

Tato zpráva uvádí výsledky stavebně technického průzkumu mostní konstrukce ev. č. 400-001, most přes Lažínský potok před obcí Zvěrkovice.

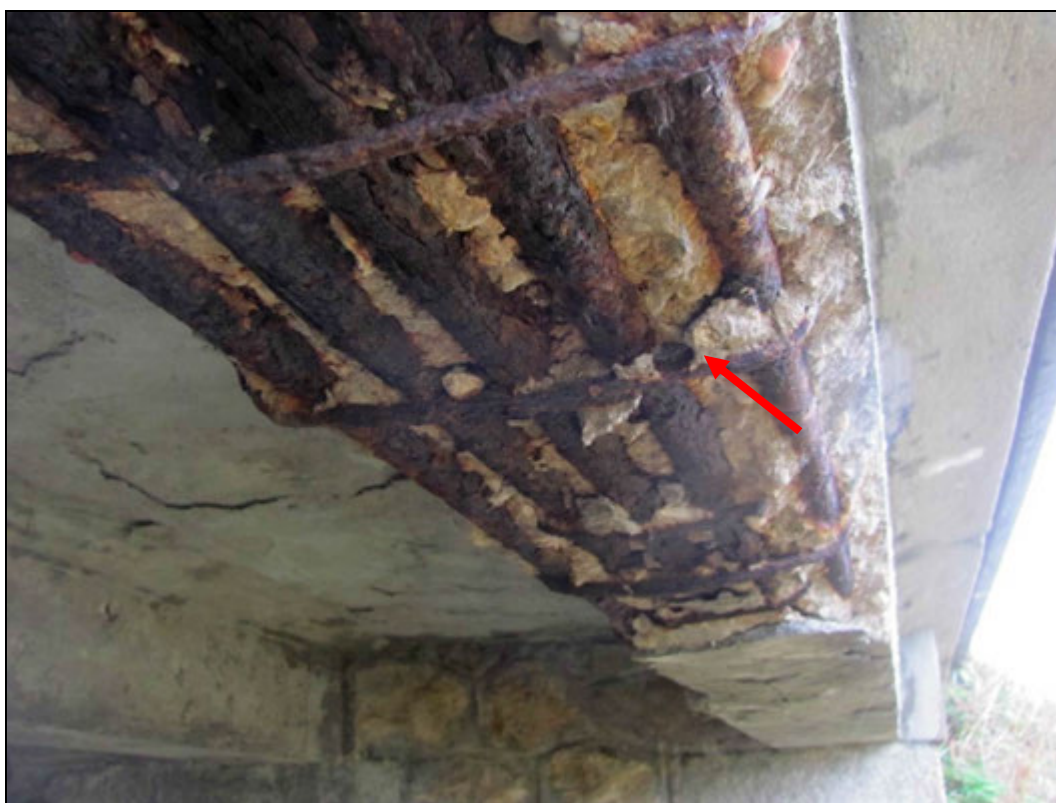
- krajní trámy mají v úseku cca 1 m od středu rozpětí zcela odhalenou dolní výztuž - krycí vrstva je zcela odloupená — výztuž silně až hloubkově zasažena korozí, místy dochází k celkovému rozpadu třmínků,

**Foto 2:** Silná až hloubková koroze výztuže krajních trámů, lokálně celkový rozpad třmínků.

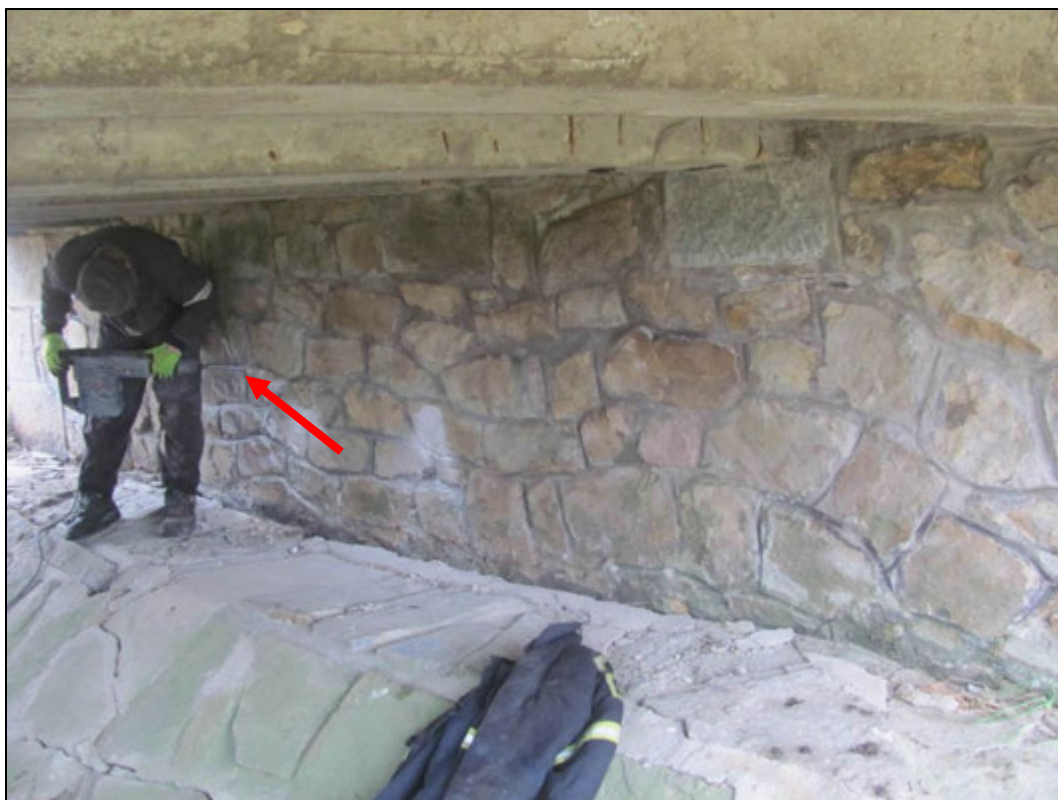
- Opěry jsou kamenné. Použitý kámen odpovídá svou strukturou vyvřelině typu žula. Na těchto površích jsou lokálně viditelné výluhy způsobené zatékáním. Tyto výluhy byly v době prohlídky neaktivní.
- Zdící materiál (kámen) je degradován pouze povrchově, v místech průsaků max. do hl. jednotek milimetrů. Spárová malta je lokálně degradována do hl. 30 mm, zejména u zdiva křídel.

**Foto 3:** Provádění sondy k ověření hloubky degradace spárování.

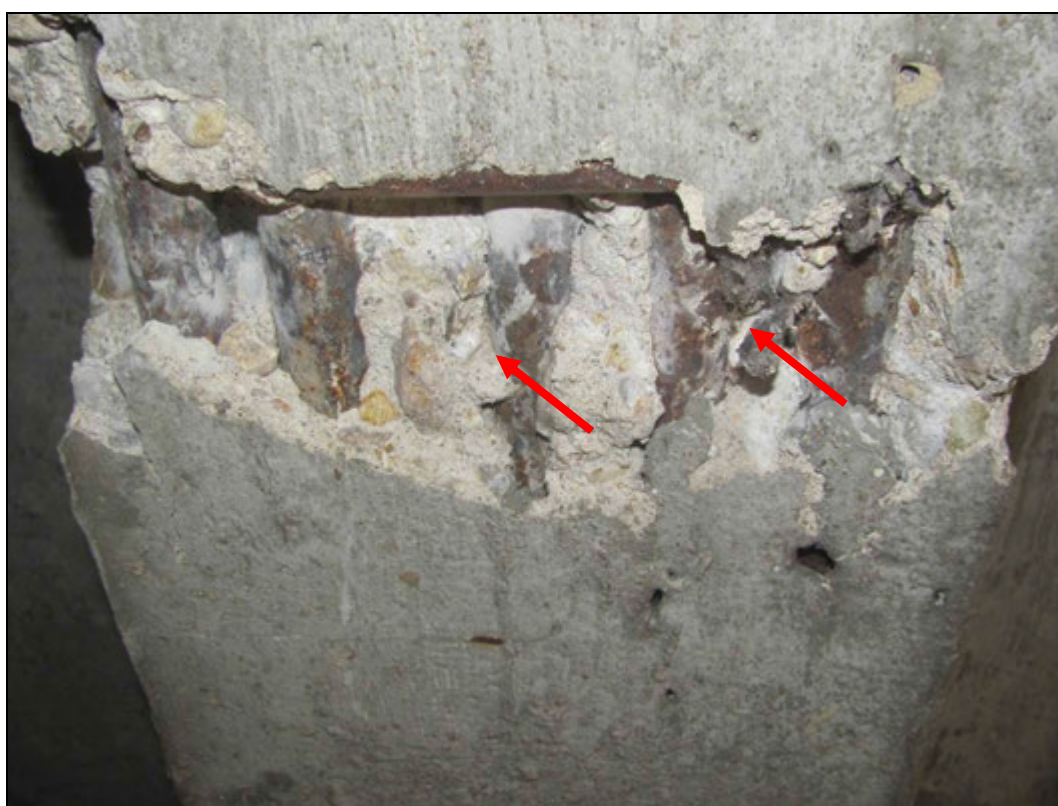
**Foto 4:** Provedení sondy k ověření vyztužení a stavu výztuže, spodní líc trámu.  
Lokální povrchová koroze.

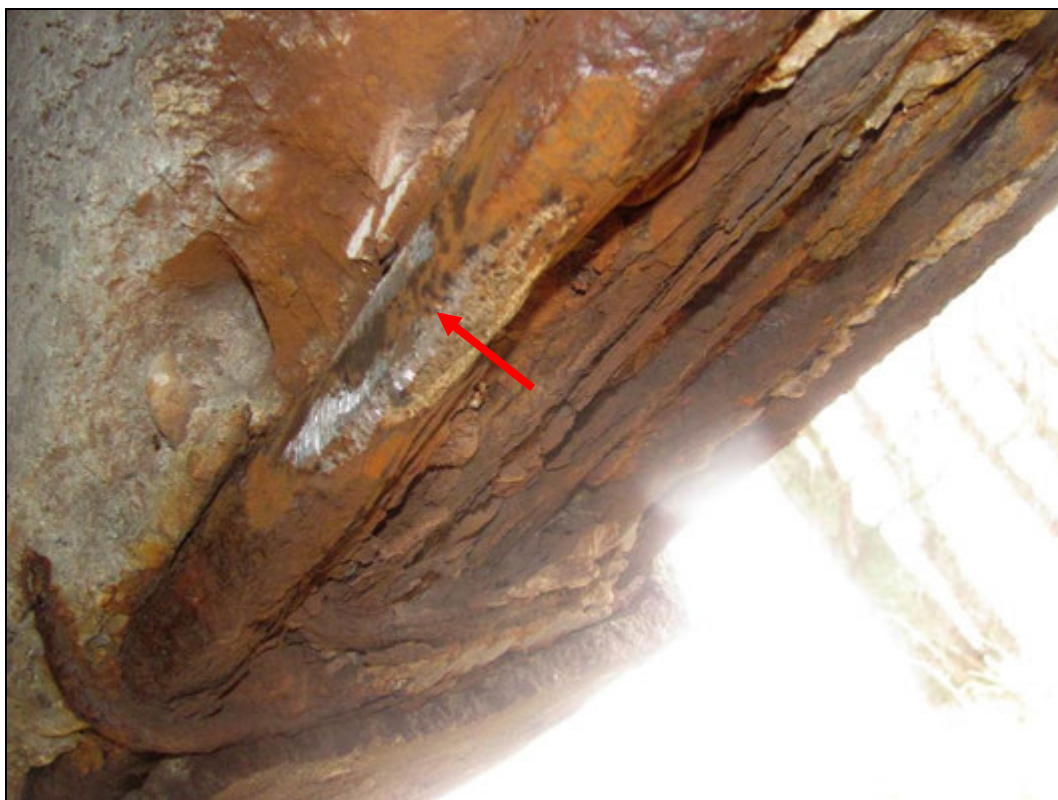
**Foto 5:** Provedení sondy k ověření vyztužení a stavu výztuže, spodní líc trámu.  
Hlubková koroze betonářské výztuže.

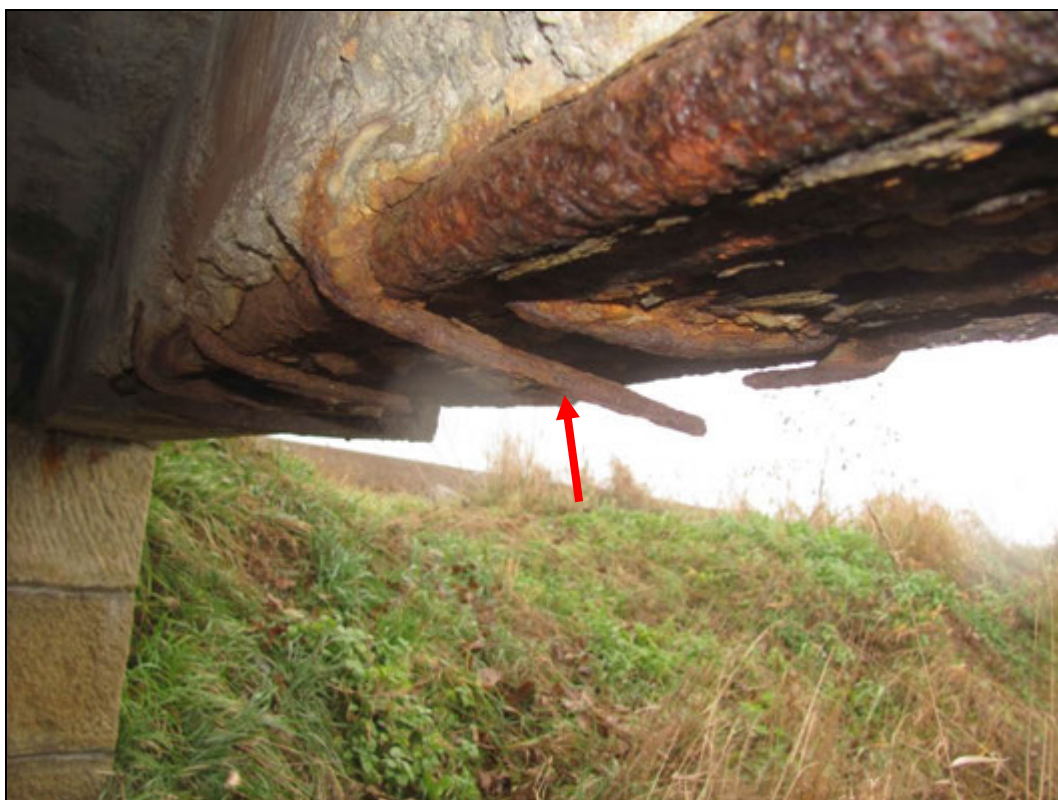
**Foto 6:** Rozpad třmínek trámů.

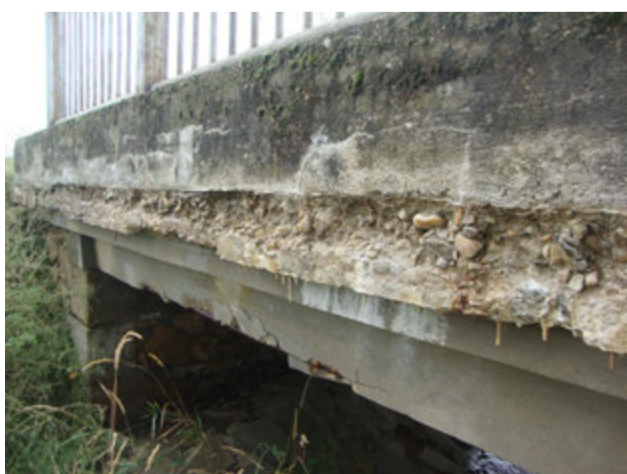
Římsy: beton je povrchově celoplošně degradovaný, svislé části dodatečně prováděných říms jsou porostlé mechem. Beton původních říms je silně degradovaný, do hloubky cca 50 mm zcela odpadlý, provlhlý s výluhy a krápníky.

Obr. 13: Degradovaná pravá římsa na výtoku.

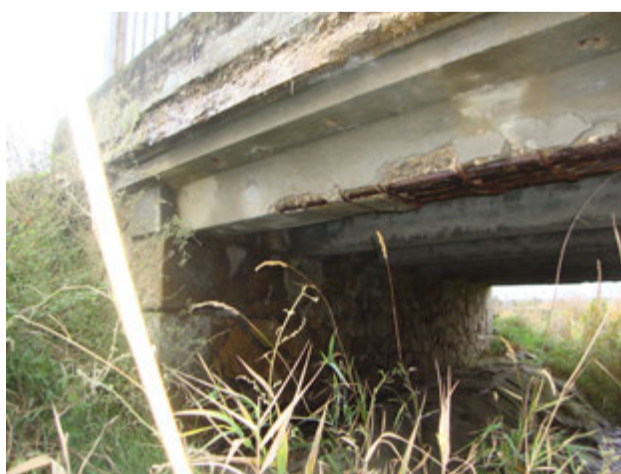
Trámy: krajní trámy mají v úseku cca 1m od středu rozpětí zcela odhalenou dolní výztuž – krycí vrstva je zcela odloupená – výztuž silně zasažena korozí. Trám č. 5 – cca uprostřed rozpětí je odhalená výztuž – pravděpodobně nezapravená sonda po diagnostickém průzkumu. Dále u trámů lokálně prosvítá svislá smyková výztuž.

Obr. 14: Obnažená výztuž krajního trámu č.7

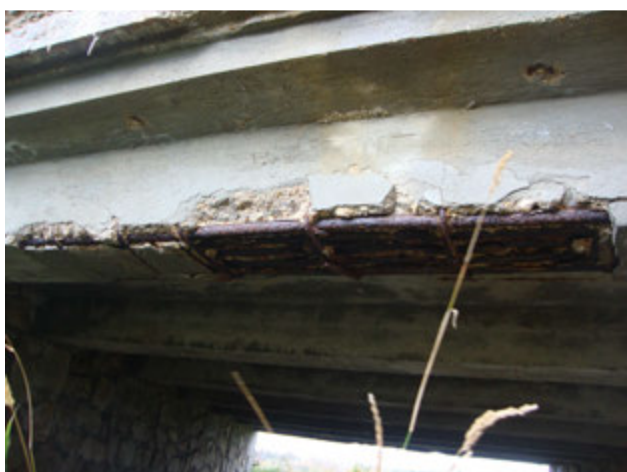
Obr. 15: Obnažená výztuž krajního trámu č.7 - detail

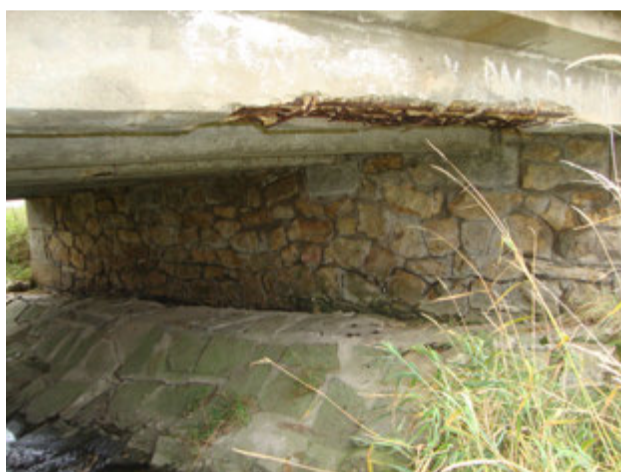
Obr. 16: Obnažená výztuž krajního trámu č.1

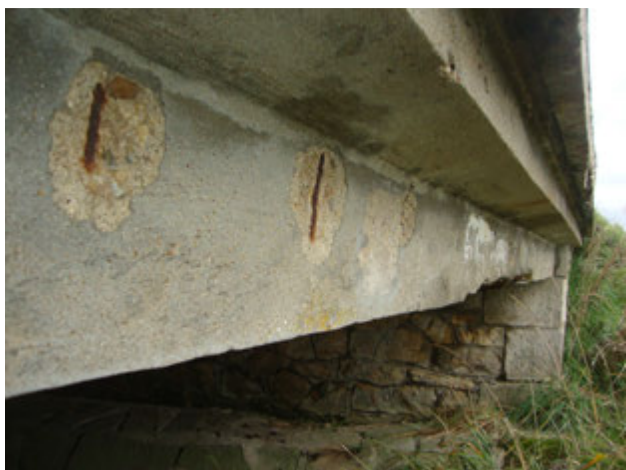
Obr. 17: Obnažená výztuž krajního trámu č.1

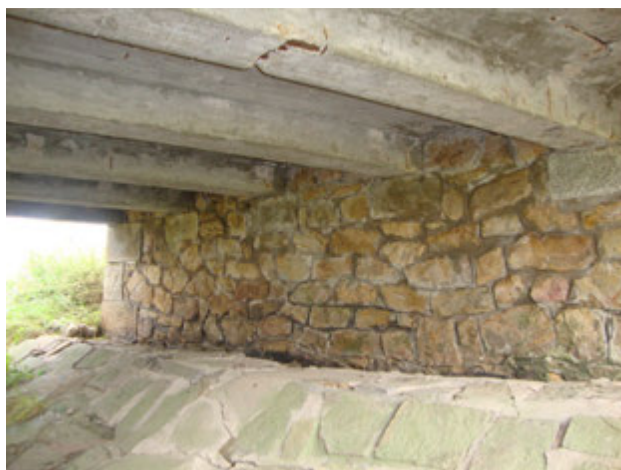
- u trámu č. 5 - cca uprostřed rozpětí je odhalená výztuž, pravděpodobně se jedná o nezapravenou sondu po minulém diagnostickém průzkumu, dále u trámů lokálně prosvítá svislá smyková výztuž,

Obr. 18: Obnažená výztuž v trámu č. 5 po diagnostickém průzkumu

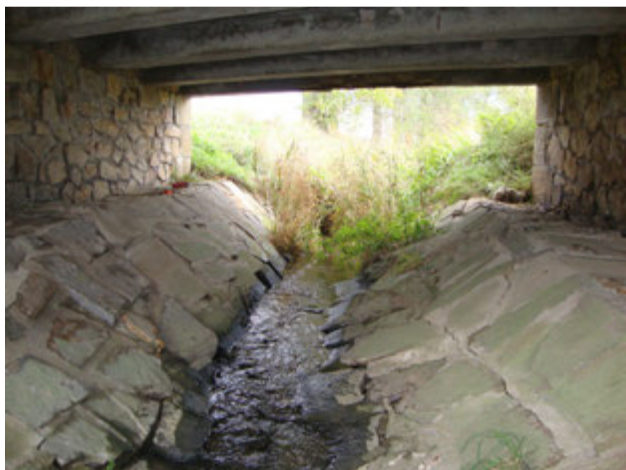
Koryto na vtoku a výtoku je zarostlé vegetací. Odláždění pod mostem je místy rozpadlé, spárování vyplavené. Břehy a svahy okolo mostu jsou zarostlé trávou a náletovou vegetací.

Obr. 19: Lokální poruchy v odláždění koryta pod mostem

- 4) Poruchy odláždění koryta.  
Doporučuji vyspravit lokální poruchy v odláždění prostoru pod mostem.
- 5) Odstranění zatékání za rubem spodní stavby a na NK  
Doporučuji provést novou izolaci NK a rubu opěr.
- 6) Obnažená výztuž na spodním líci desky, degradace říms.  
Doporučuji provést celkovou sanaci – reprofilace podhledu NK a říms.
- 7) Nevyhovující zádržný systém.  
V případě provádění bodů 5-7 provést nový funkční zádržný systém – zábradelní svodidlo.

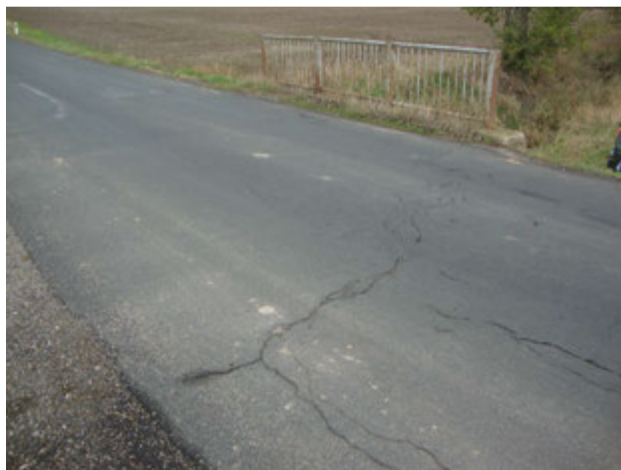
Obr. 20: Příčná trhлина v krytu vozovky u OI

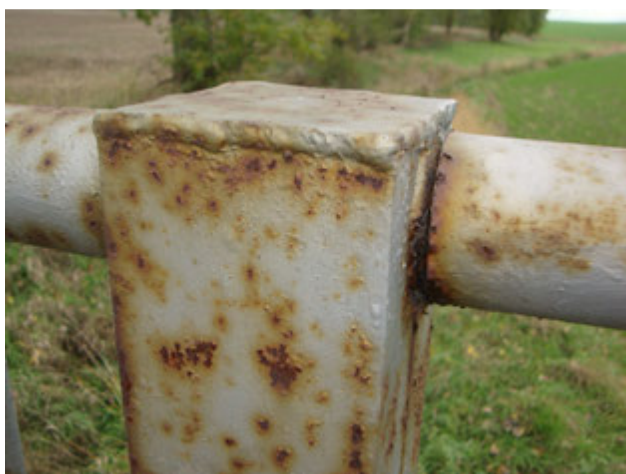
Zábradlí na mostě celkové zasažené korozí, výška madla cca 1,02m nad horním povrchem říms.

Obr. 21: Detail koroze zábradlí

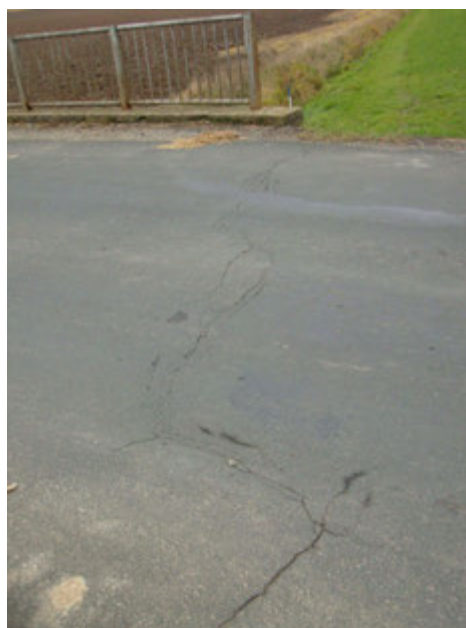
Obr. 29: Příčná trhлина v krytu vozovky u O2
