Most 400 - 001

Most před obcí Zvěrkovice přes Lažínský potok

MIMOŘÁDNÁ PROHLÍDKA

Datum provedení prohlídky: 21.10.2015

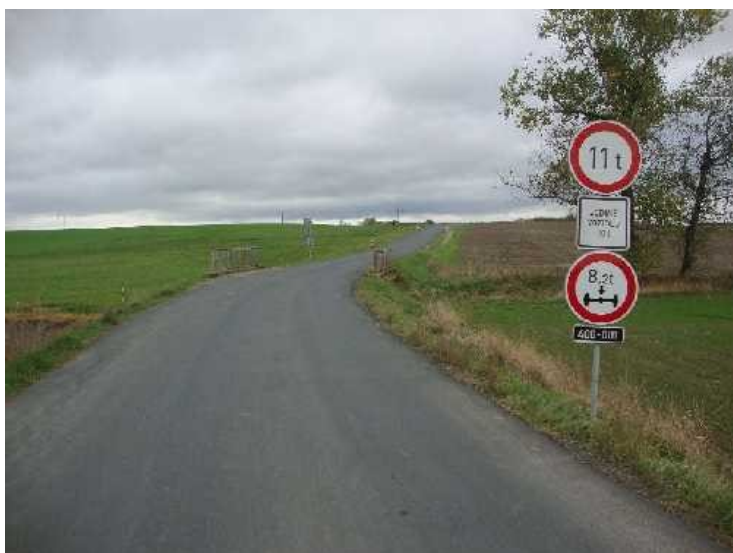
5.1 Vozovka Asfaltová vrstva není dotažena až k obrubě římsy – podél římsy probíhá zpevněná krajnice – voda z povrchu vozovky zatéká podél římsy na NK. Lokálně vyrůstá nízká vegetace, podél pravé římsy je zachycení vegetace celoplošné.

Pohled na vozovku ve směru na Zvěrkovice.

- Z povrchu vozovky lokálně vyrůstá nízká vegetace, podél říms je zachycení vegetace celoplošné. Je patrné, že na vozovce neprobíhá pravidelná údržba. Doporučuji provádět pravidelnou nestavební údržbu – zejména odstraňování vegetaci z povrchu zpevněné části vozovky.

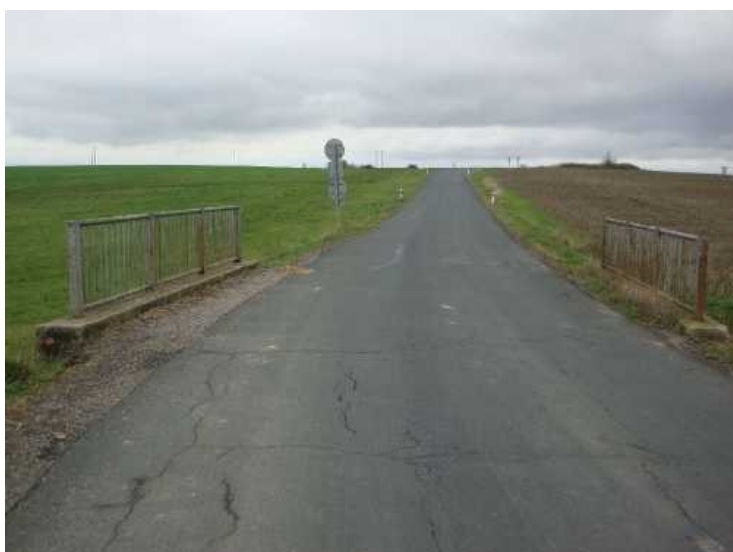
Pohled vozovku ve směru na Zvěrkovice.

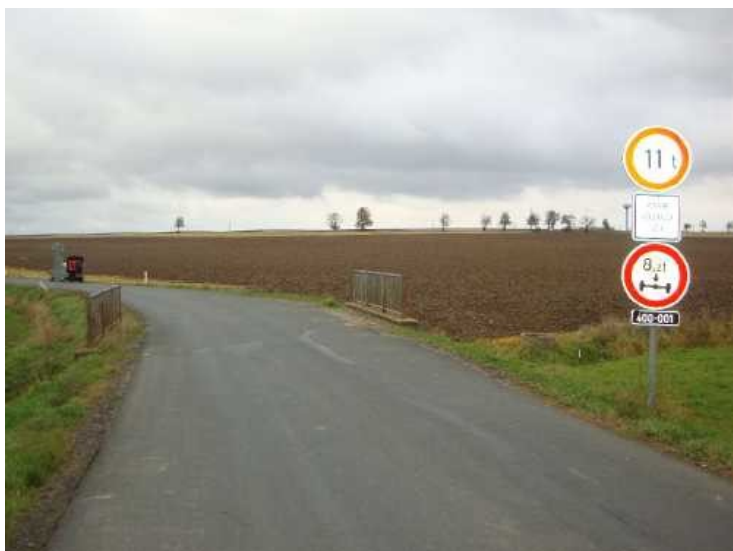
Pohled na vozovku ve směru od Zvěrkovic.

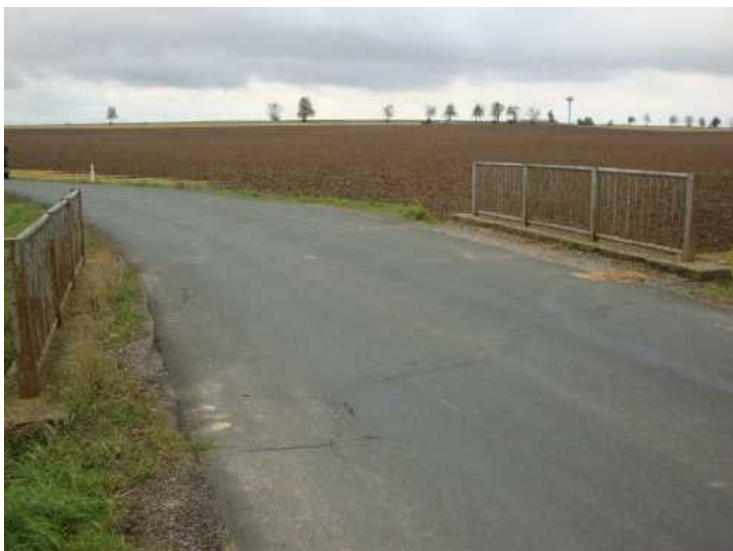
Pohled na vozovku ve směru od Zvěrkovic.

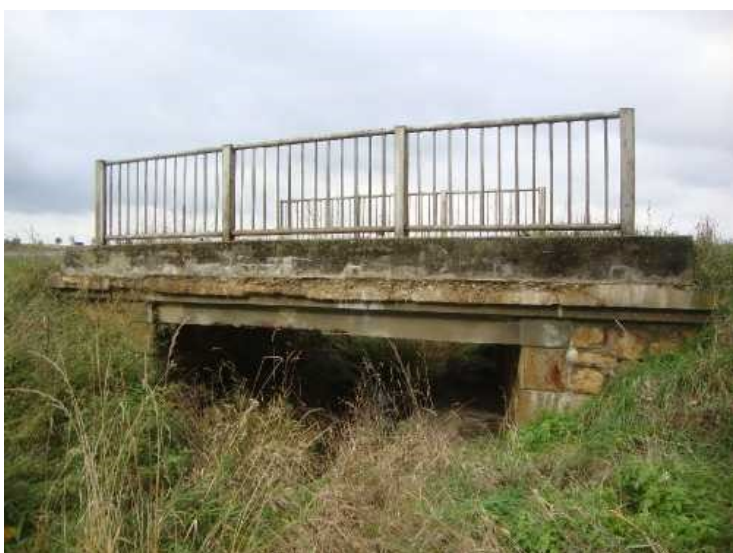
5.2 Římsy Beton je povrchově celoplošně degradovaný, svislé části dodatečně prováděných říms jsou porostlé mechem. Beton původních říms je silně degradovaný, do hloubky cca 50 mm zcela odpadlý, provlhlý s výluhy a krápníky.

Pohled na pravou římsu u výtoku.

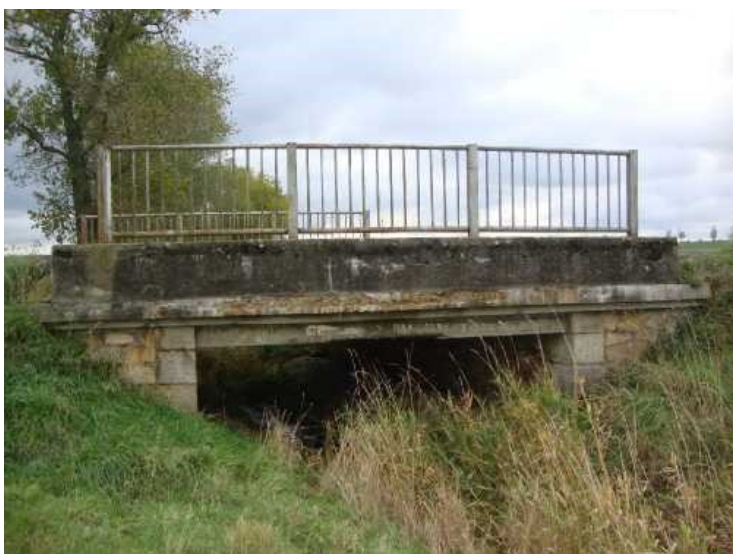
Pohled na levou římsu u vtoku.

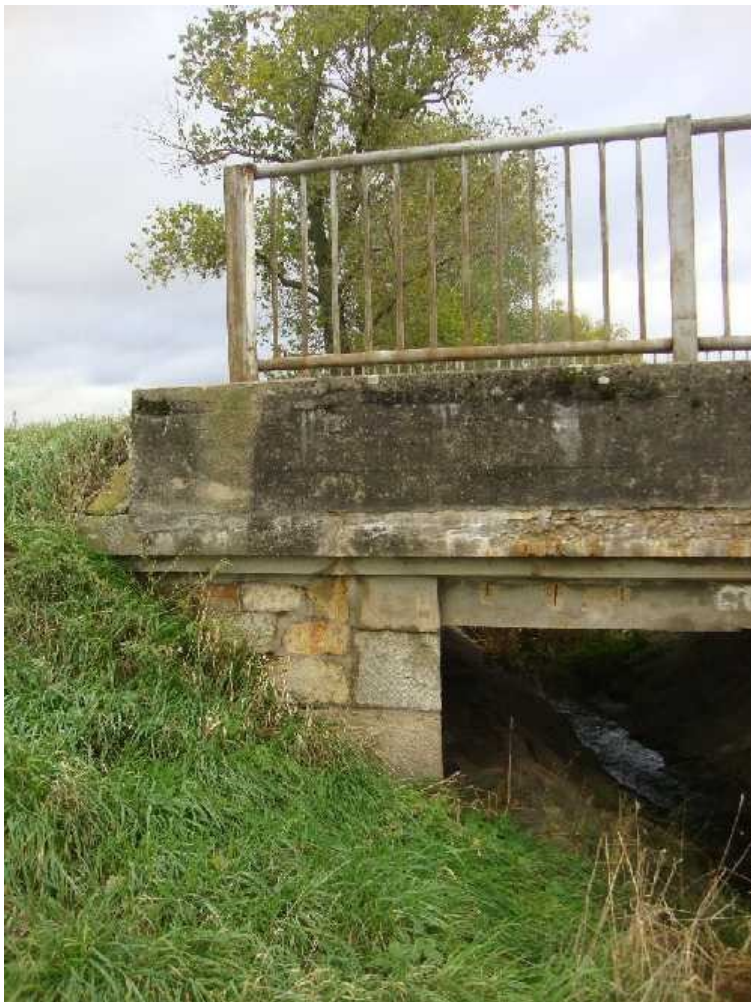
| 1.1 | Základy mostních podpěr a křídel | Charakteristiky základů opěr a křídel není znám z důvodu nepřístupnosti konstrukcí. |
|---|---|---|
| 2.2 | Křídla | Zdivo křídel je provlhlé – s výluhy – nedostatečná izolace rubů křídel, lokálně porušené spárování zdiva. |

Pohled na O2 – pravé křídlo.

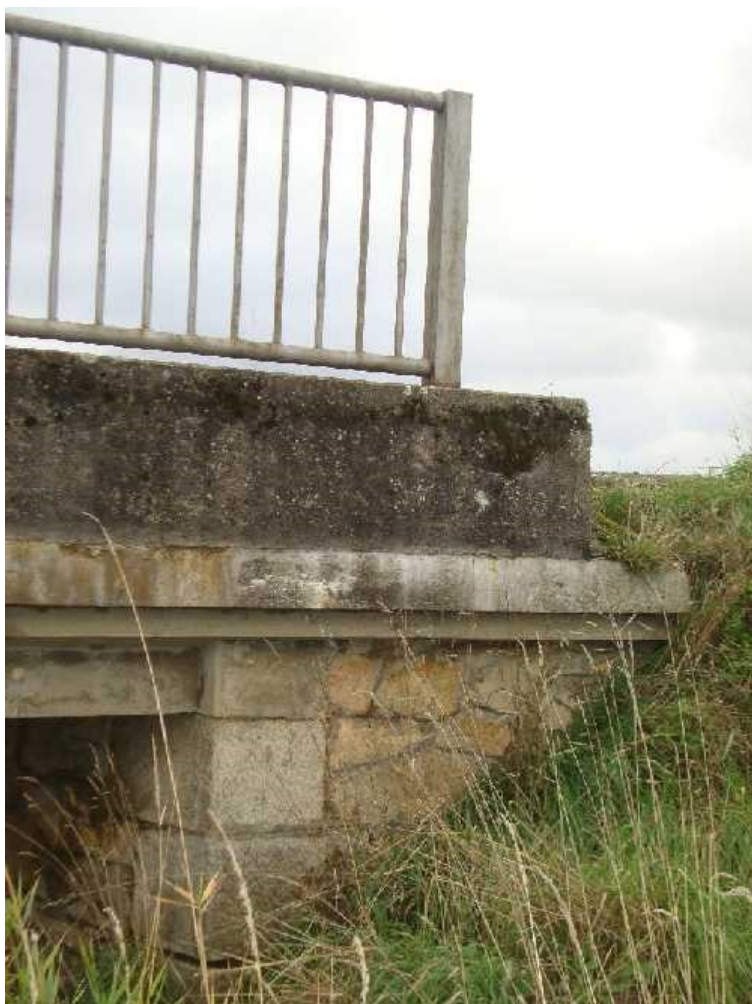
Pohled na O1 – pravé křídlo.

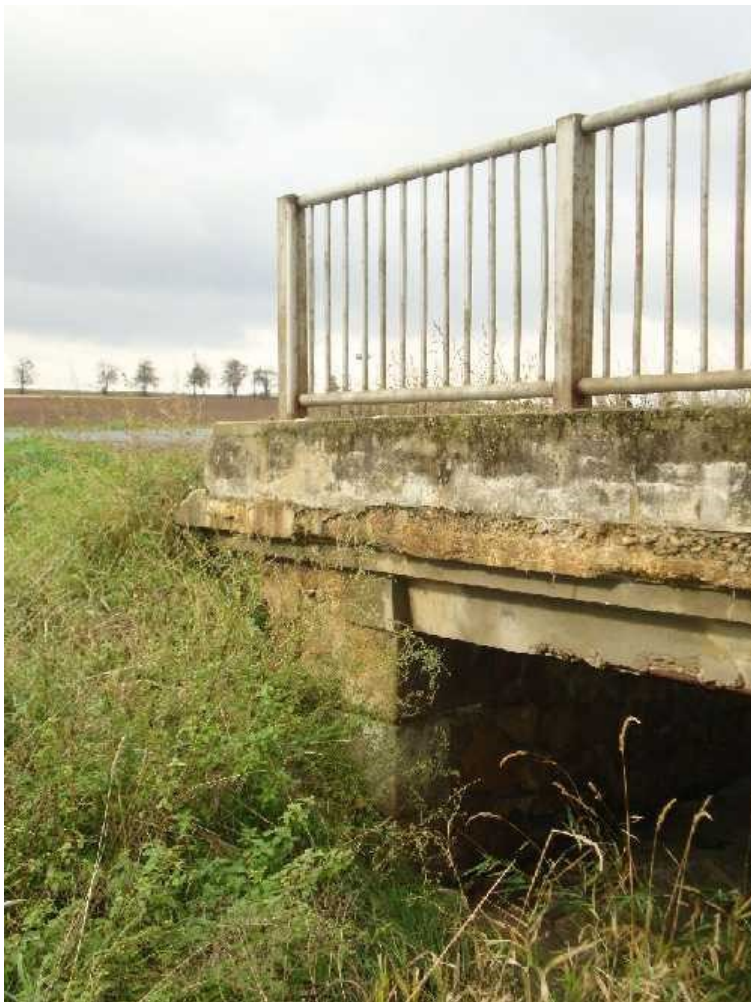
Pohled na O1 – levé křídlo.

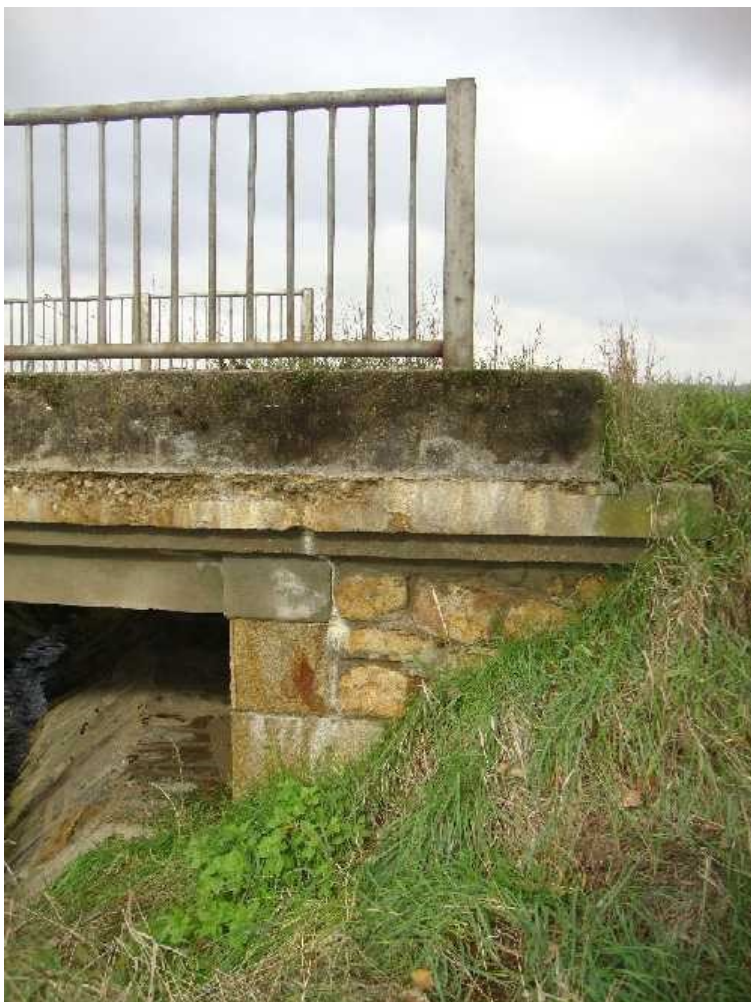
Pohled O2 – levé křídlo.

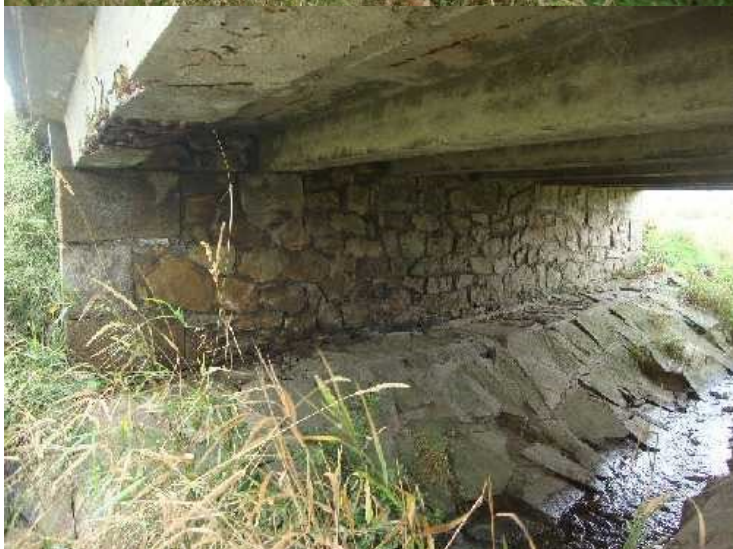
| 1.1 | Základy mostních podpěr a křídel | Charakteristiky základů opěr a křídel není znám z důvodu nepřístupnosti konstrukcí. |
|---|---|---|
| 2.1 | Mostní podpěry | Zdivo opěr je provlhlé – s výluhy – nedostatečná izolace rubů opěr. |

Pohled na opěru O1.

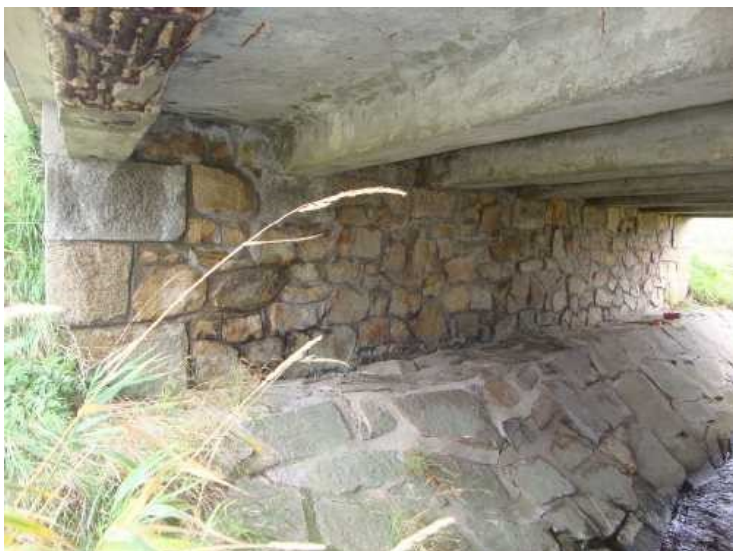
Pohled na opěru O2.

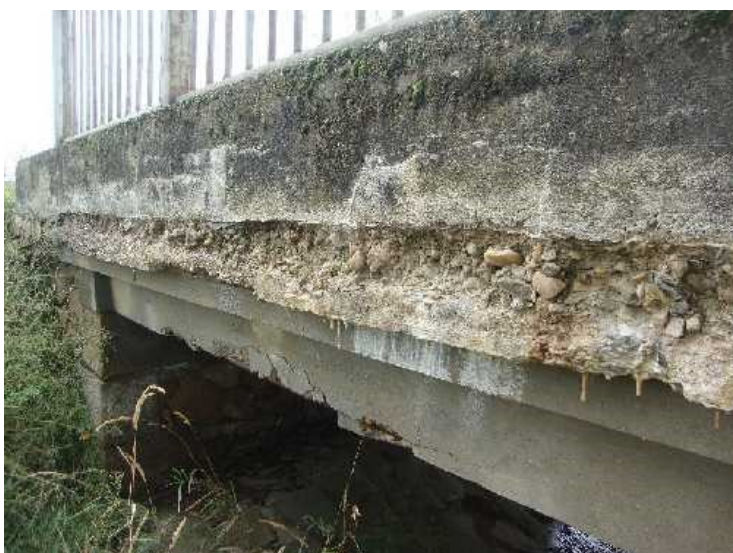
Degradovaná práva římsa na výtoku.

- Poruchy odláždění koryta. Doporučuji vyspravit lokální poruchy v odláždění prostoru pod mostem.
- Odstranění zatékání za rubem spodní stavby a na NK. Doporučuji provést novou izolaci NK a rubu opěr.
- Obnažená výztuž na spodním líci desky, degradace říms. Doporučuji provést celkovou sanaci – reprofilace podhledu NK a říms.
- Nevyhovující zádržný systém. V případě provádění bodů rozsáhlejších oprav (nové izolace, nové římsy), provést nový funkční zádržný systém – zábradelní svodidlo.
- Stanovit max. průtoky, a doložit hydrotechnickým výpočtem dostatečnou průtočnou kapacitu mostu. Provést podrobný diagnostický průzkum a na základě jeho výsledků provést přepočet nosné konstrukce, stanovit varianty způsobu opravy a jejich ekonomické posouzení. Vzhledem k výhledově nutným opatřením zvážit výhodnost mezi opravou a celkovou rekonstrukcí mostu.

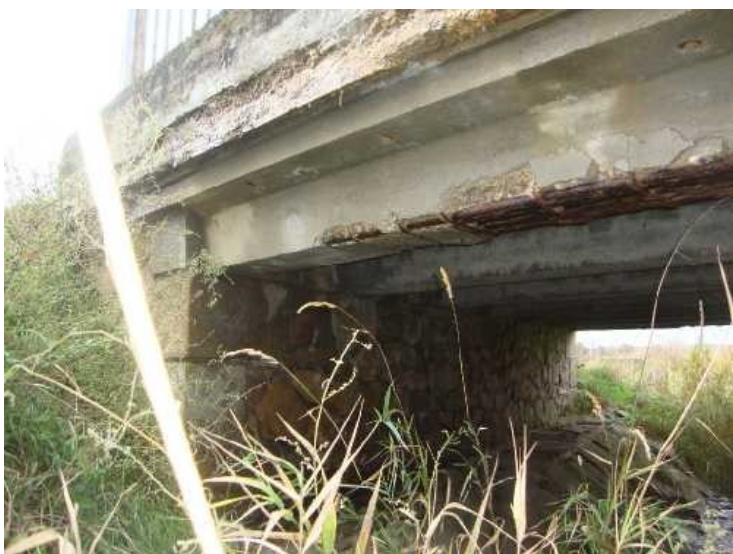
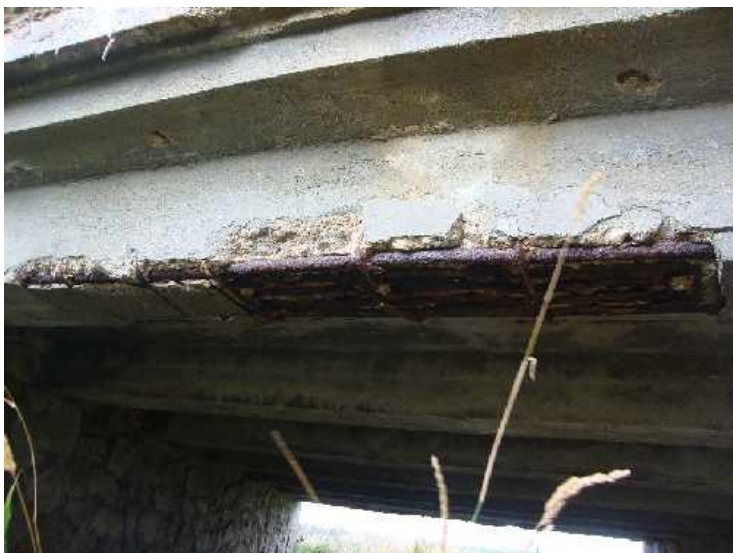
odpadávající krycí vrstva Trámy: krajní trámy mají v úseku cca 1m od středu rozpětí zcela odhalenou dolní výztuž – krycí vrstva je zcela odloupená – výztuž silně zasažena korozí. Trám č. 5 – cca uprostřed rozpětí je odhalená výztuž – pravděpodobně nezapravená sonda po diagnostickém průzkumu. Dále u trámů lokálně prosvítá svislá smyková výztuž.

Obnažená výztuž krajního trámu č.7.

Obnažená výztuž krajního trámu č.7 - detail.

- Provést sanaci trámů s odhalenou výztuží.
- Obnovit PKO zábradlí.

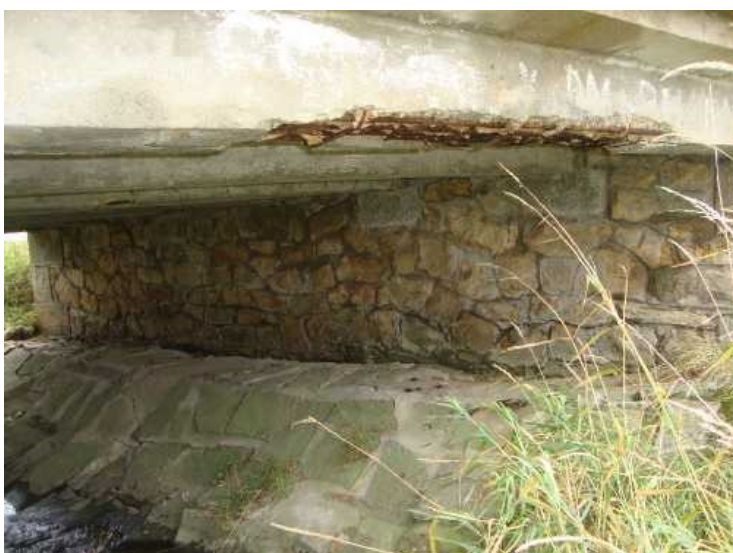
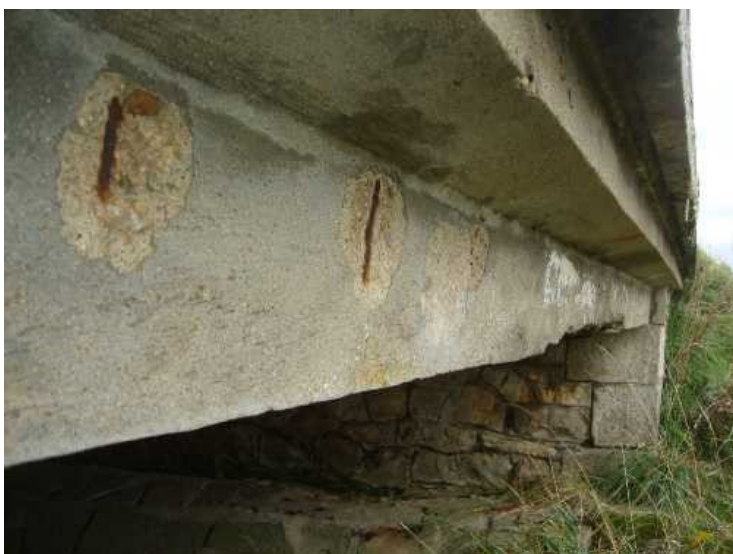
Obnažená výztuž krajního trámu č.1.

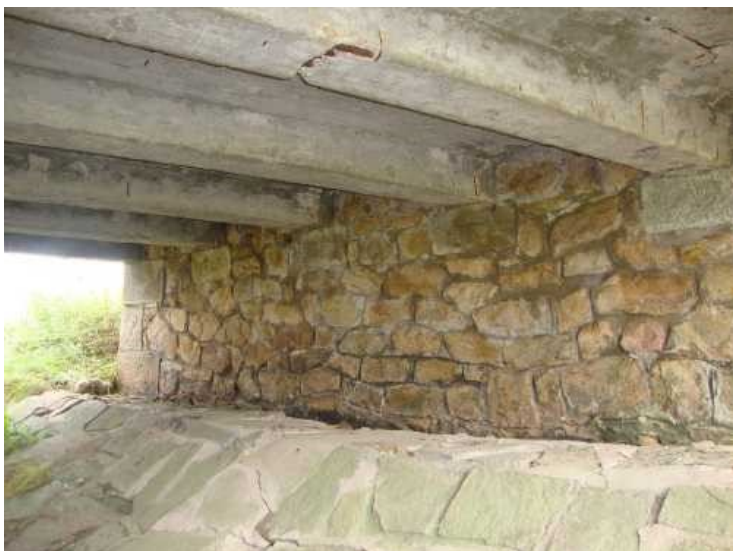
Obnažená výztuž v trámu č. 5 po diagnostickém průzkumu.

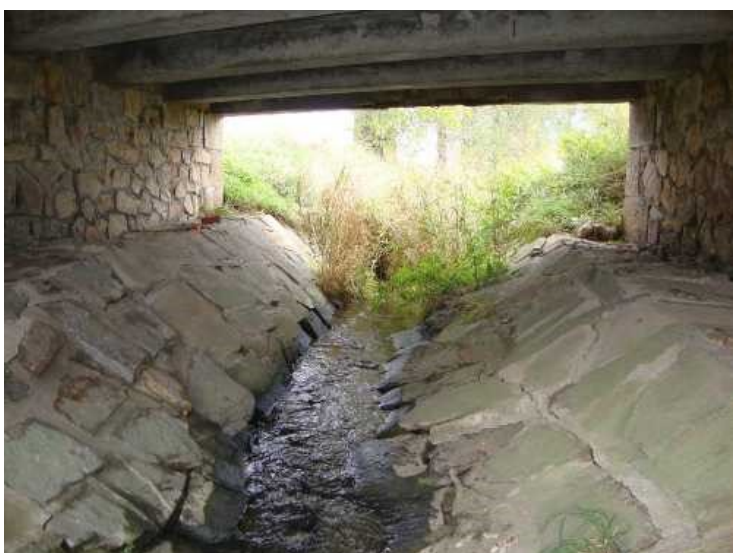
11.1 Území pod mostem Koryto na vtoku a výtoku je zarostlé vegetací. Odláždění pod mostem je místy rozpadlé, spárování vyplavené. Břehy a svahy okolo mostu jsou zarostlé trávou a náletovou vegetací.

Lokální poruchy v odláždění koryta pod mostem.

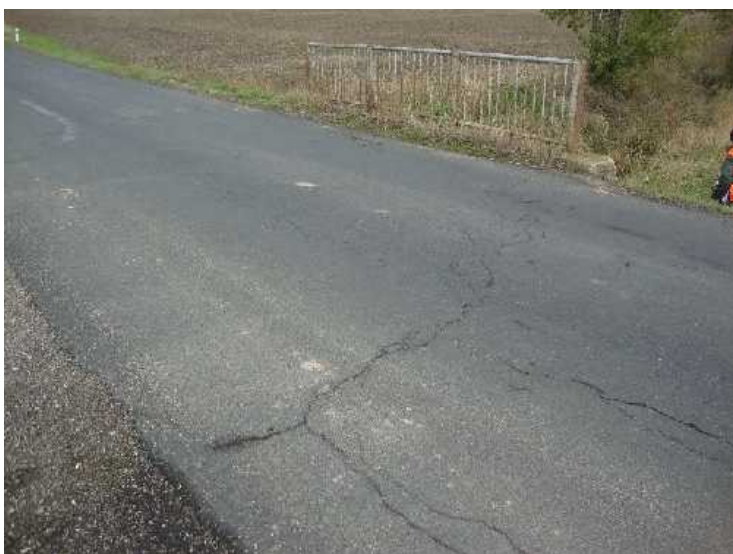
Příčná trhлина v krytu vozovky u O1.

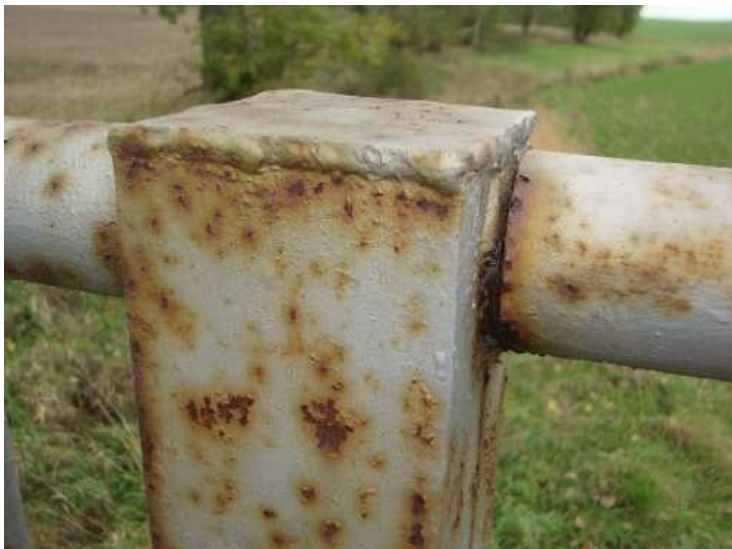
8.1 Zábradlí Zábradlí na mostě celkové zasažené korozí, výška madla cca 1,02m nad horním povrchem říms.

Detail koroze zábradlí.

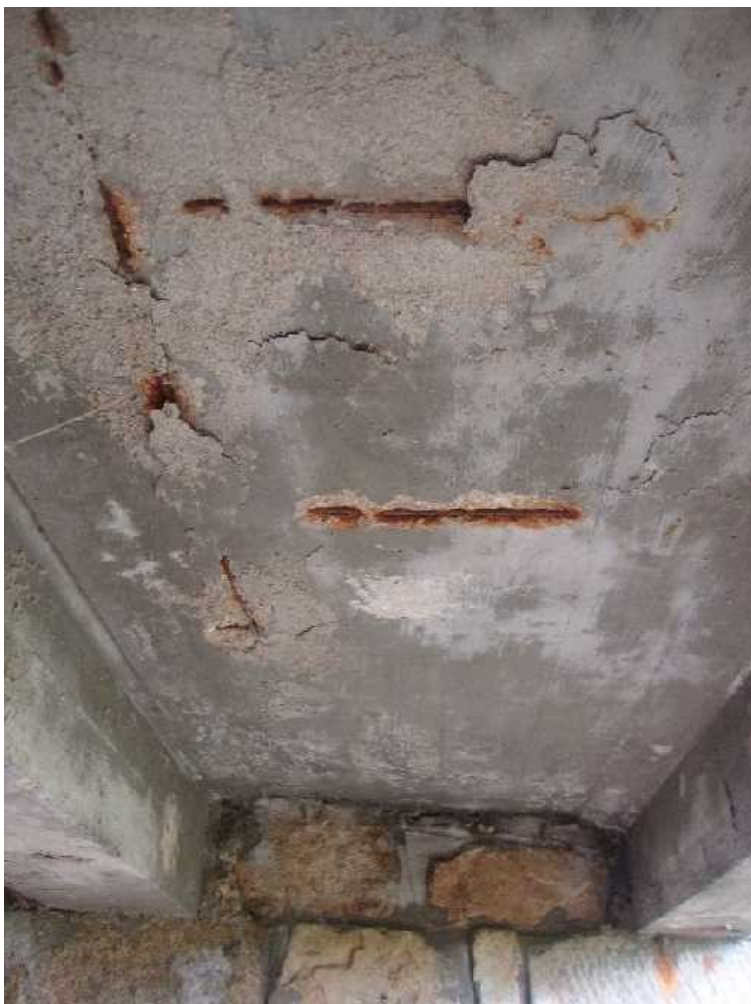
| 3.1 | | Mostovka: podhled s lokálně odhalenou výztuží – |

Podhled na NK mezi trámem č. 6 a 7.
(O2).

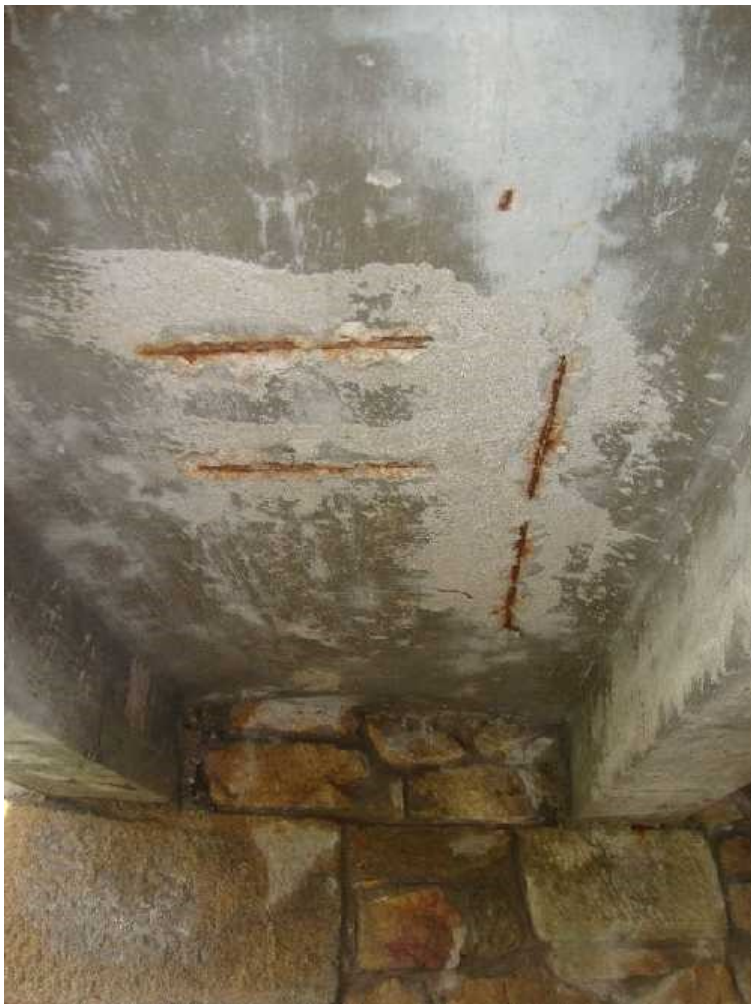
Podhled na NK mezi trámem č. 6 a 7.
(O1).

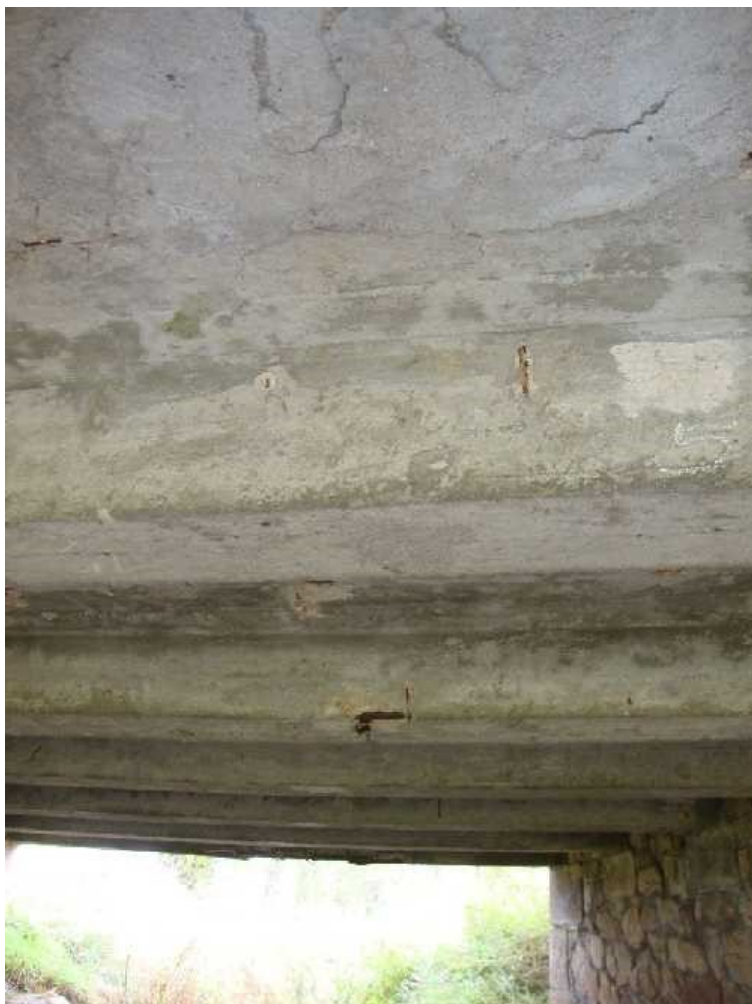
Podhled na NK.

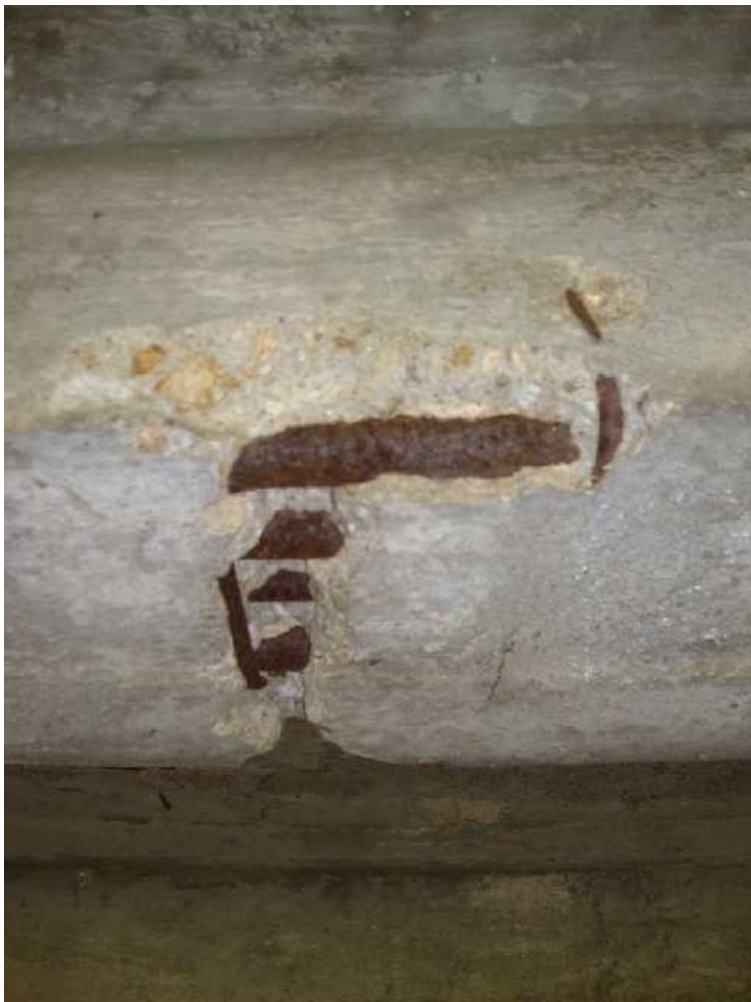
Podhled – detail – trám č. 5.

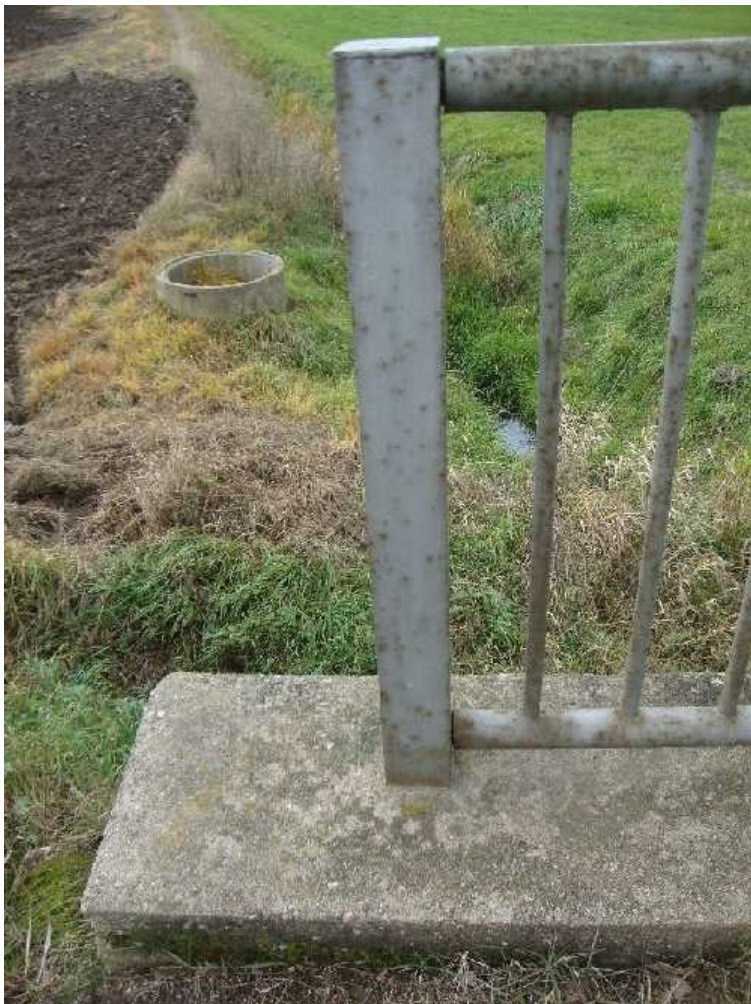
Pravá římsa – koncový sloupek zábradlí (O1).

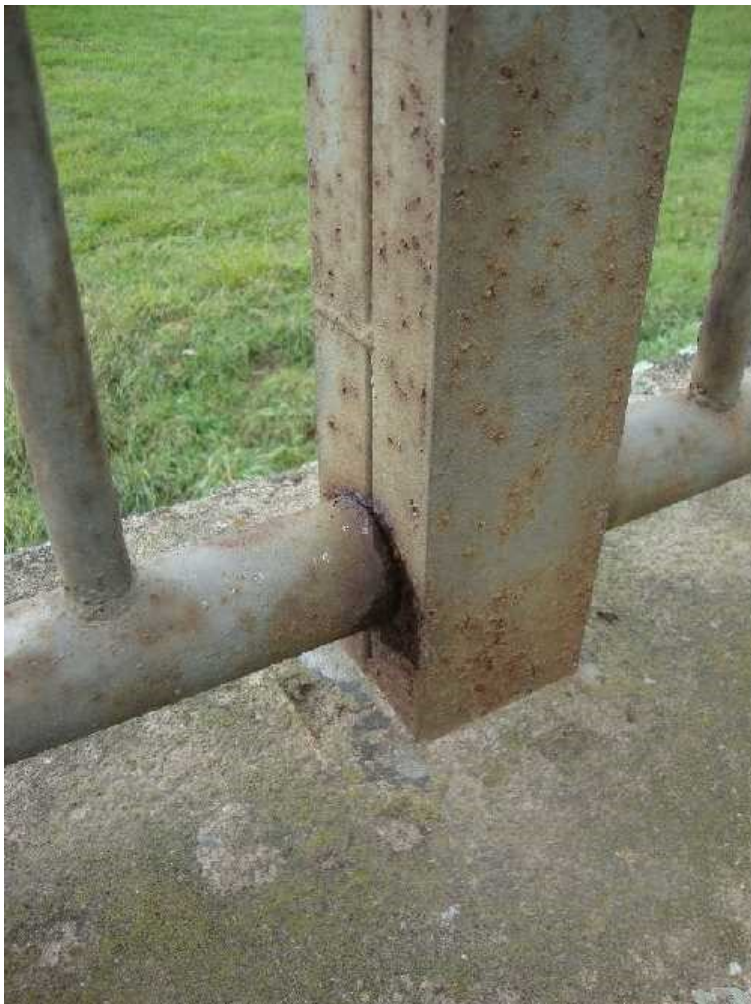
Zábradlí – detail připojení dolního madla.

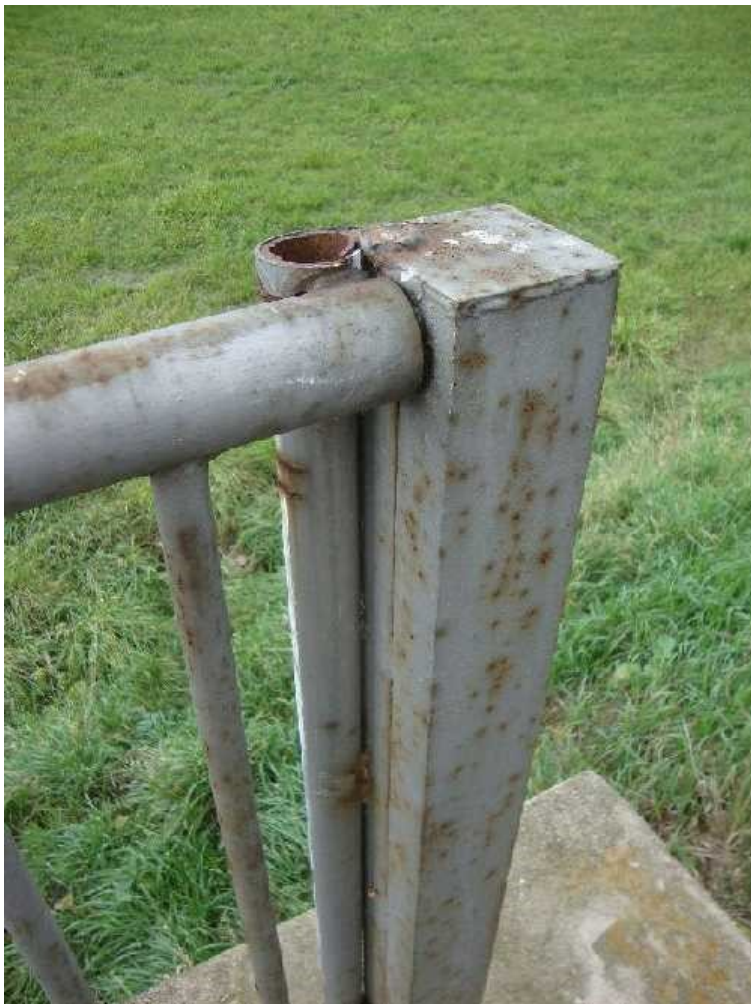
Levá římsa – koncový sloupek zábradlí
(O1).

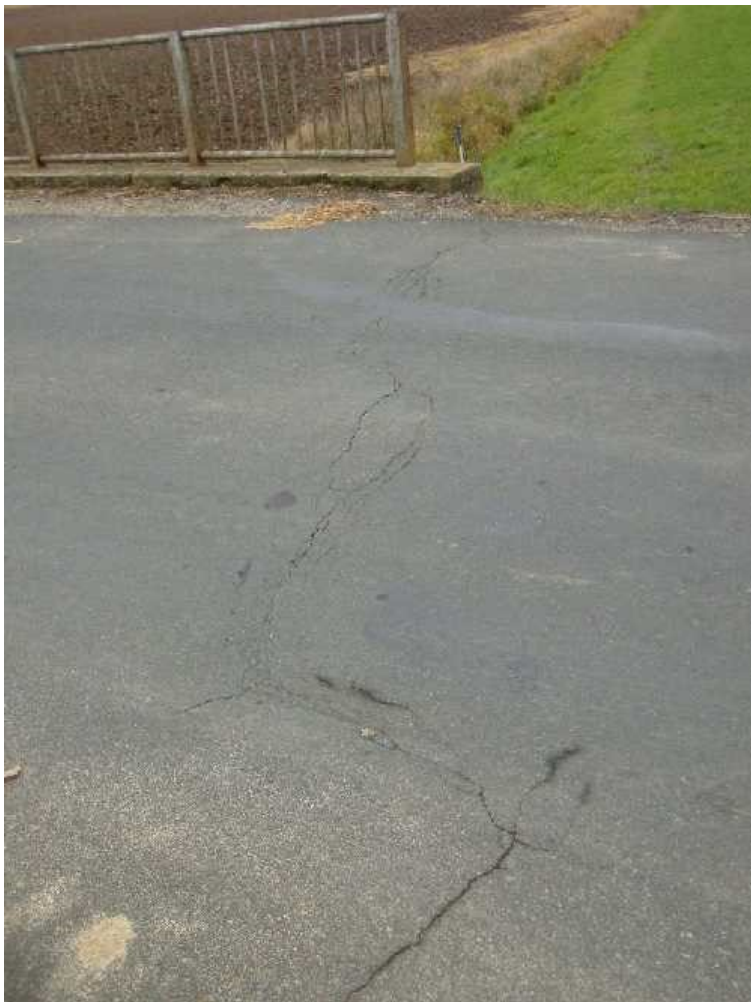
Příčná trhлина v krytu vozovky u O2.
