Most 38815 - 3

Most přes řeku Svratka v obci VÍR

HLAVNÍ PROHLÍDKA

Datum provedení prohlídky: 10.10.2015

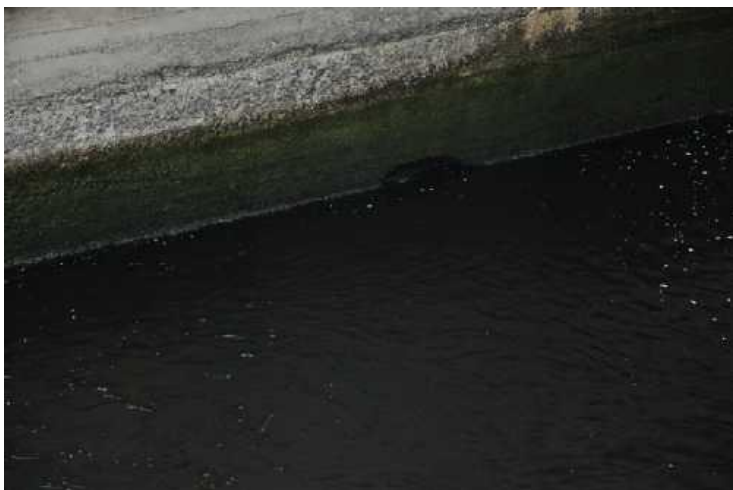
- 1.1 Bez závad.
2. Mostní podpěry, křídla, čelní zdi
- 2.1 U spodní stavby se drolí vodorovné povrchy úložných prahů. Svislé povrchy na styku s hladinou (úplně dole) pomalu odmrzají, ale při masívnosti stavby to nepůsobí žádné komplikace. Křídlo opěry vlevo je potečené a ve spárách se tvoří vodorovné výluhy.

Beton odmrzá, ale velmi pomalu
vzhledem k masivnímu průřezu.

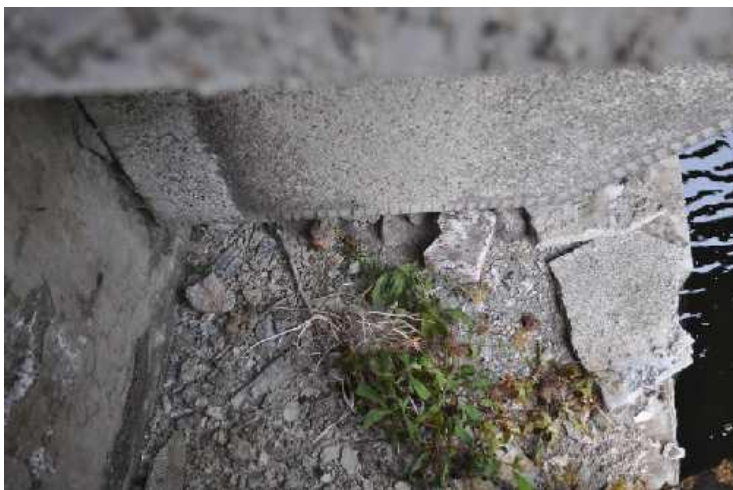
Úložný práh na opěře 3 je plný odpadlých kusů betonu.

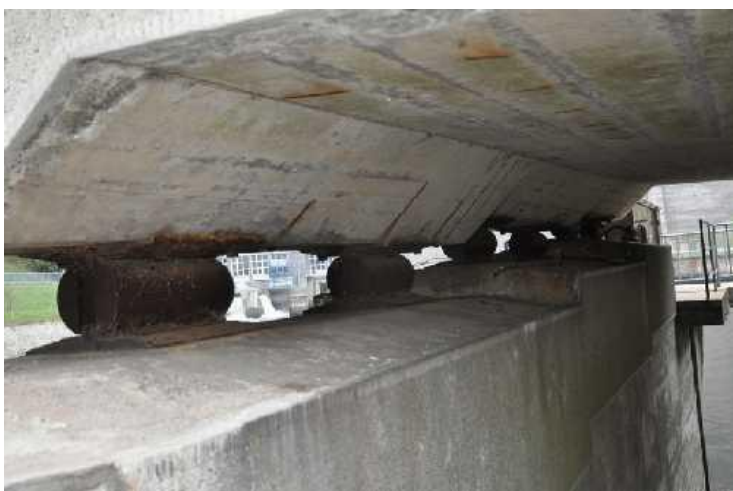
3. Nosná konstrukce
- 3.1 Nosná konstrukce má suchý podhled, obnaženy jsou na podhledu jen pomocné výztuže.
4. Ložiska, klouby, mostní závěry
- 4.1 Ložiska nejsou nakonzervována.

Pilíř 2 s válečkovými ložisky.

- Ložiska je třeba nakonzervovat.
- Vypracovat projektovou dokumentaci nového zábradlí po dohodě s Povodím Moravy, s. p.

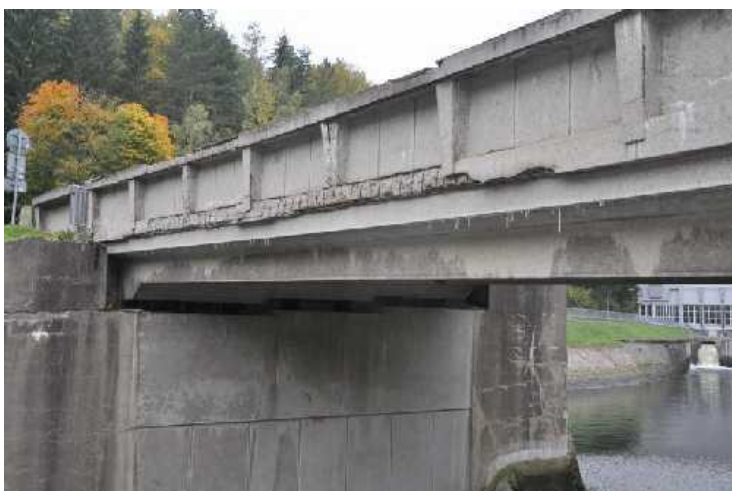
Uložení nosné konstrukce na válečkových ložiskách na opěře 3.

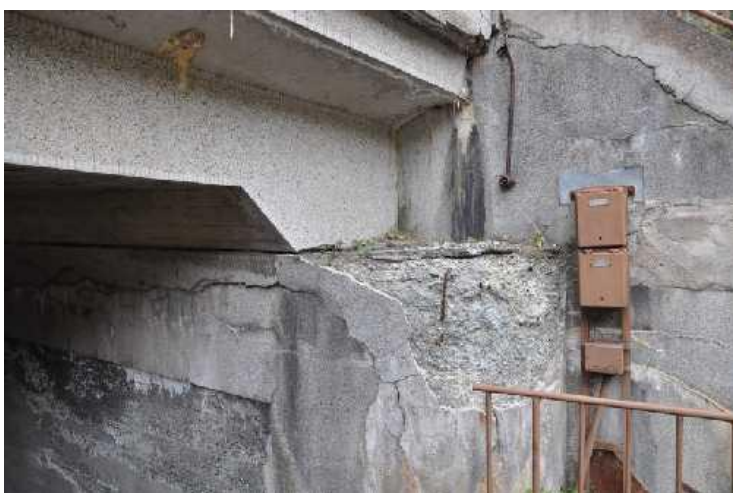
Úložný práh opěry 1 vlevo.

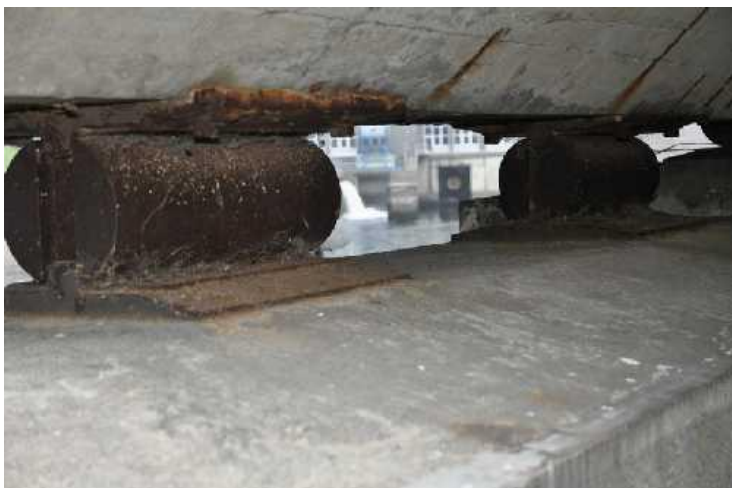
Detailně ložiska na pilíři 2.

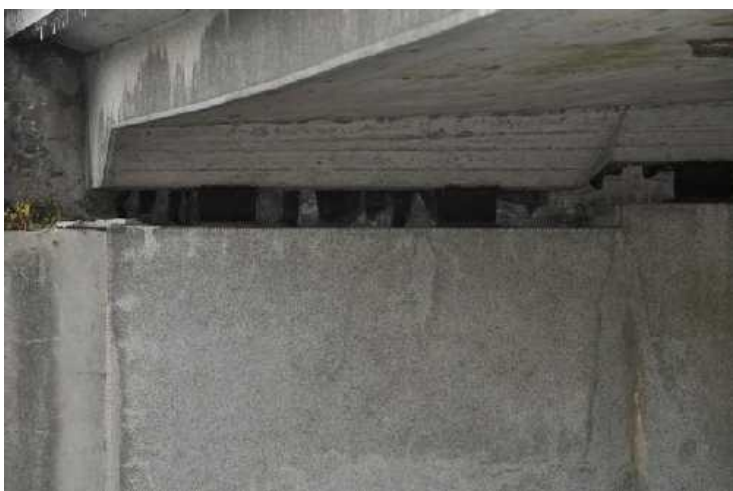
Přiblížení ložisek na opěře 3.

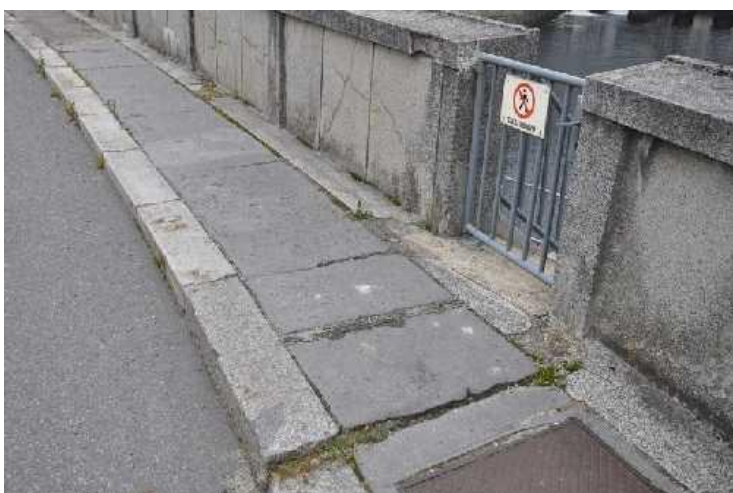
5. Vozovka, chodníky, římsy, kolejový svršek, zálivky
- 5.1 Vozovka bez závad. Chodníky mají popraskaný litý asfalt.
6. Izolační systém
- 6.1 Je stále funkční.

Chodník s kamennými obrubníky a s litým asfaltem. Vpředu kontrolní šachta vedení v chráničkách.

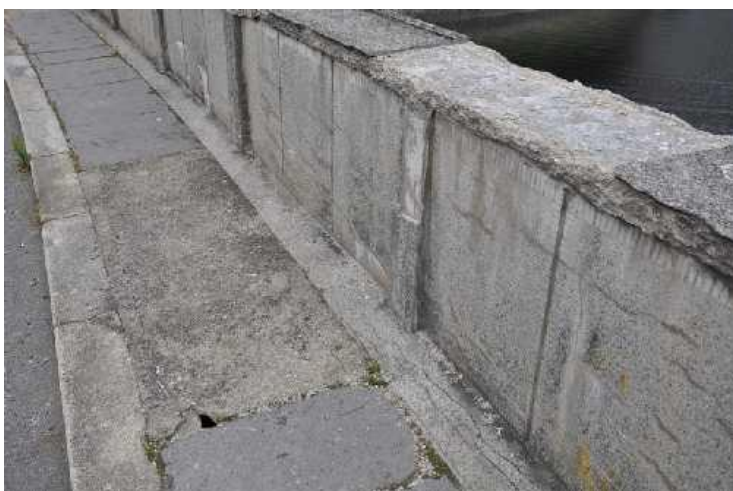
- 8.1 Zábradlí se postupně rozpadá - odpadá omítka ve velkých tlustých kusech.
9. Ochranná zařízení - ledolamy, záhozy, lodní svodidla, protidotykové, protikouřové, protinárazové, krycí a izolační zábrany, protihlukové zdi apod.

Dutina v chodníku. Ze zábradlí padají kusy cementové omítky.

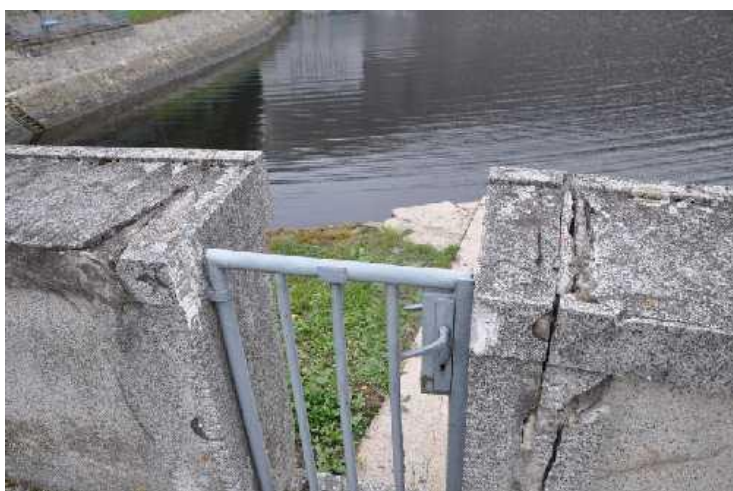
Beton u branky vpravo se úplně rozpadá.

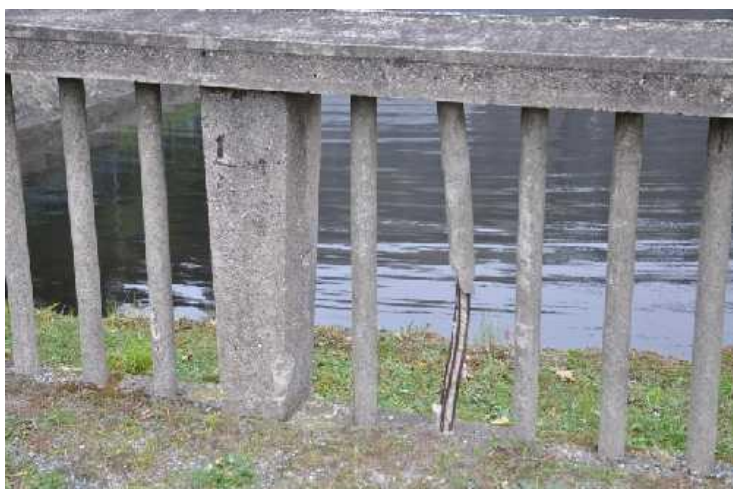
Poškozená výplň zábradlí vpravo.

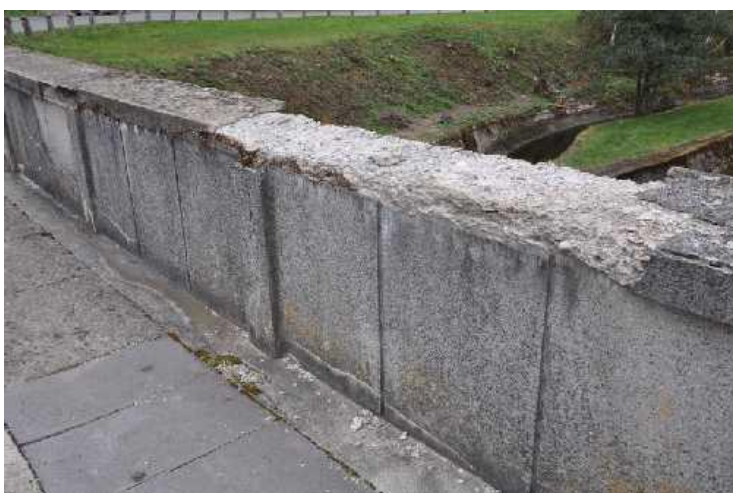
Stavební stav beze změn, ale stav zábradlí je na hranici použitelnosti, poněvadž z něj padají obrovské kusy omítky.

Kusy zábradlí vlevo padají dolů do Svratky.

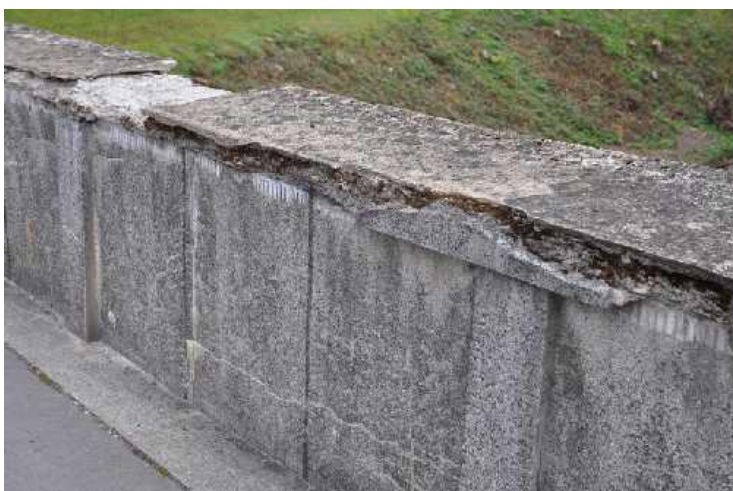
Totéž jako na předchozí fotce.

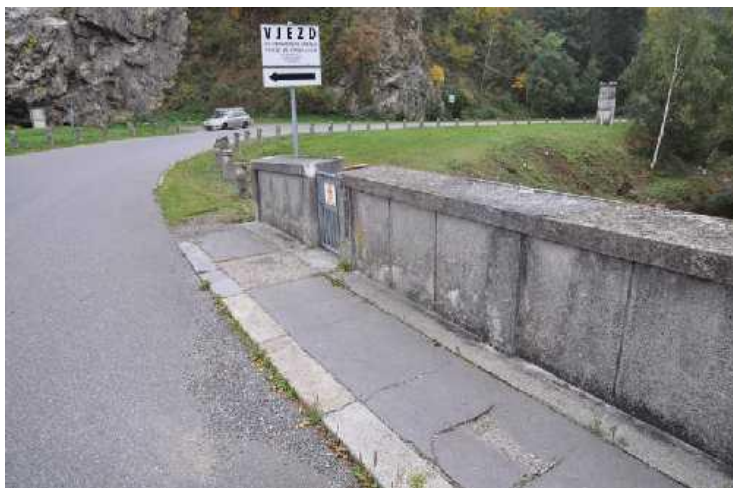
Chodník vlevo se zdá být v pořádku, ale venkovní pohled je katastrofální - viz následující fotka.
