Objednatel:	Kraj Vysočina	Obec:	Dolní Rožínka	Kraj:	Vysočina
Akce:	Kraj Vysočina			Datum	Stupeň
				12/2015	TP
Objekt:	most ev.č. 3853-5, Dolní Rožínka			Souprava	Č. přílohy
	diagnostický průzkum mostu				2.

**Expertní zpráva č.
1500 J 262-2**

**STAVEBNĚ TECHNICKÝ PRŮZKUM MOSTNÍ KONSTRUKCE
EV. Č. 3853 - 5 (MOST PŘES POTOK ROŽÍNK A V OBCI DOLNÍ ROŽÍNK A)**

Tato zpráva uvádí výsledky stavebně technického průzkumu mostní konstrukce ev. č. 3853-5, most přes potok Rožíňka v obci Dolní Rožíňka.

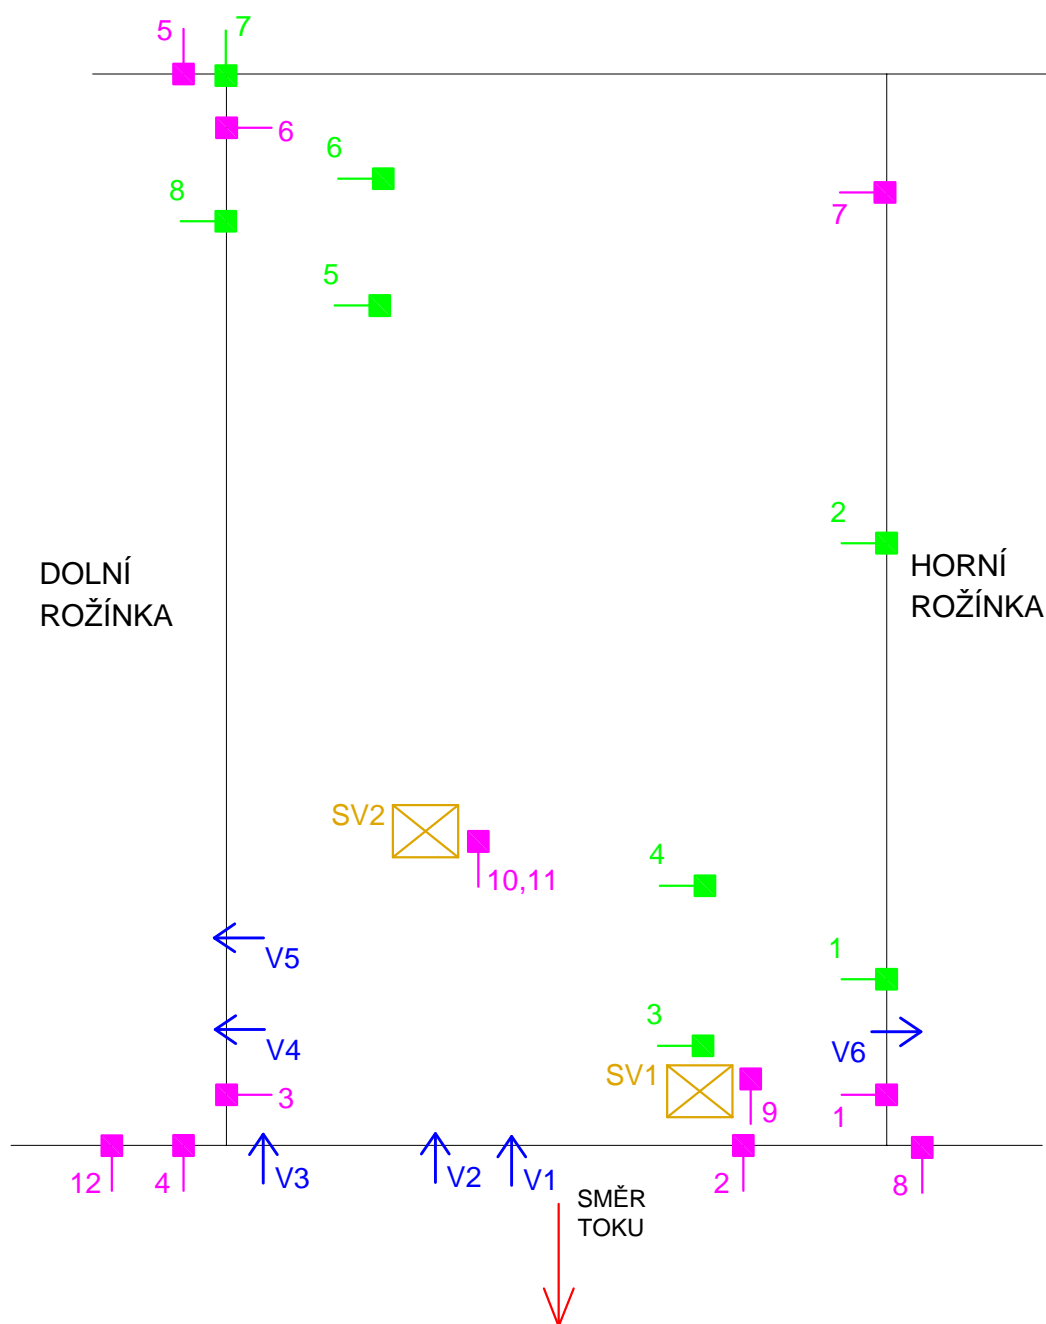
Příloha 1.1

Poloha sond

- místo odhalovací sondy, koroze výztuže nosníků
- Sch.1

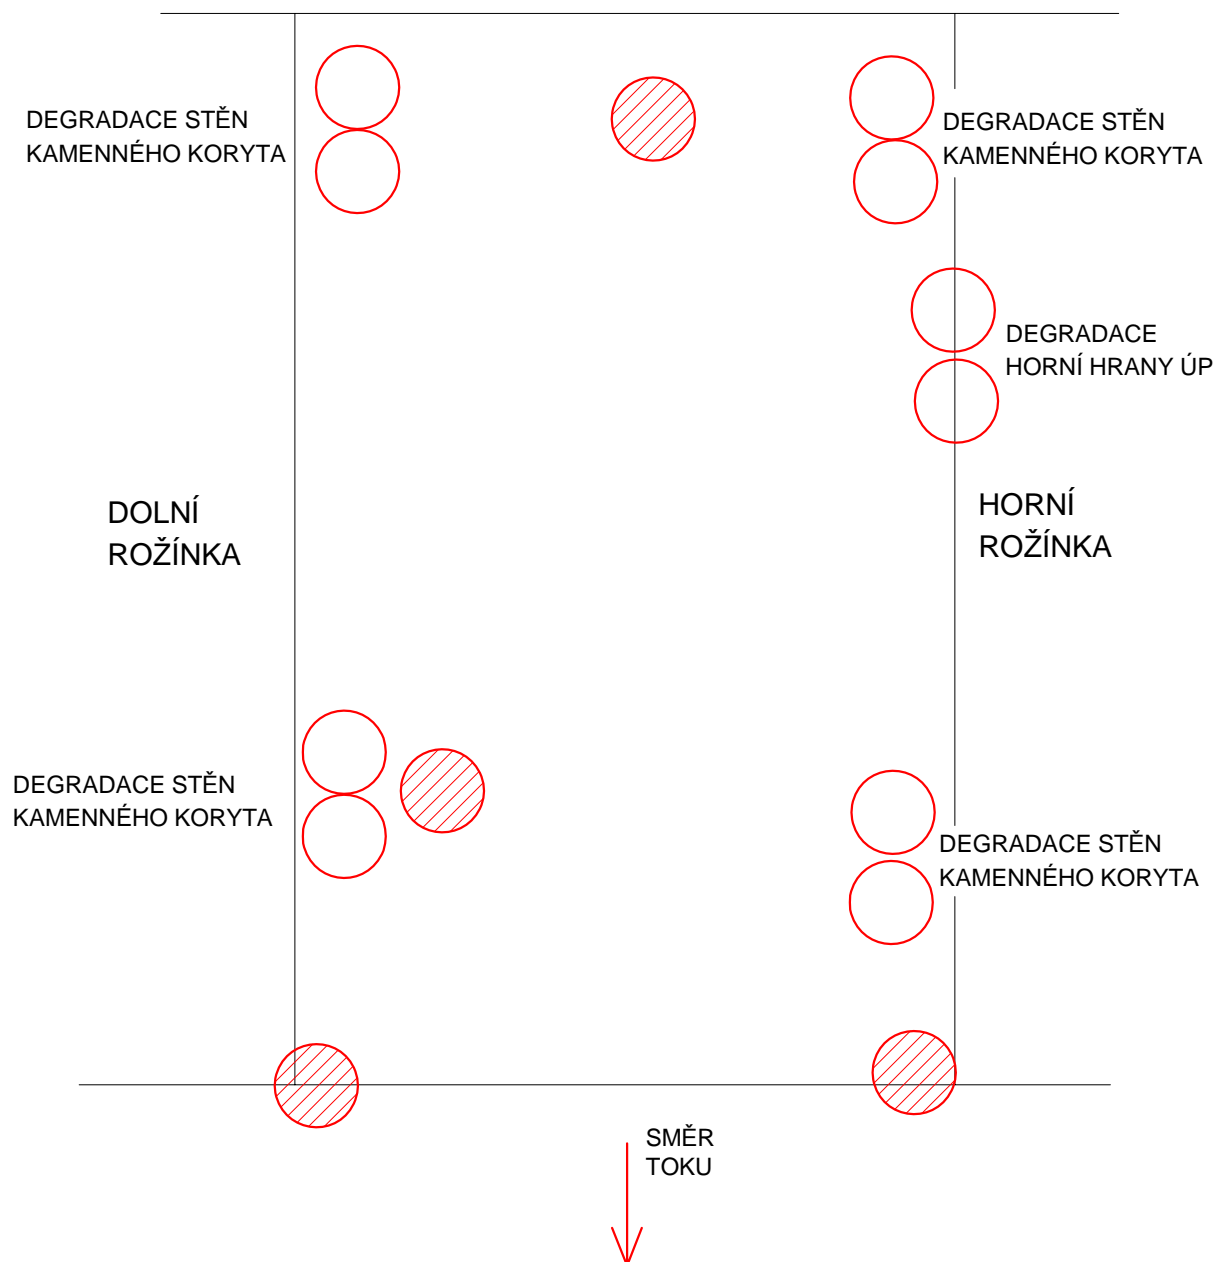
Příloha 1.2

Zjištěné nejvýraznější poruchy

- degradace betonového povrchu, koroze výztuže

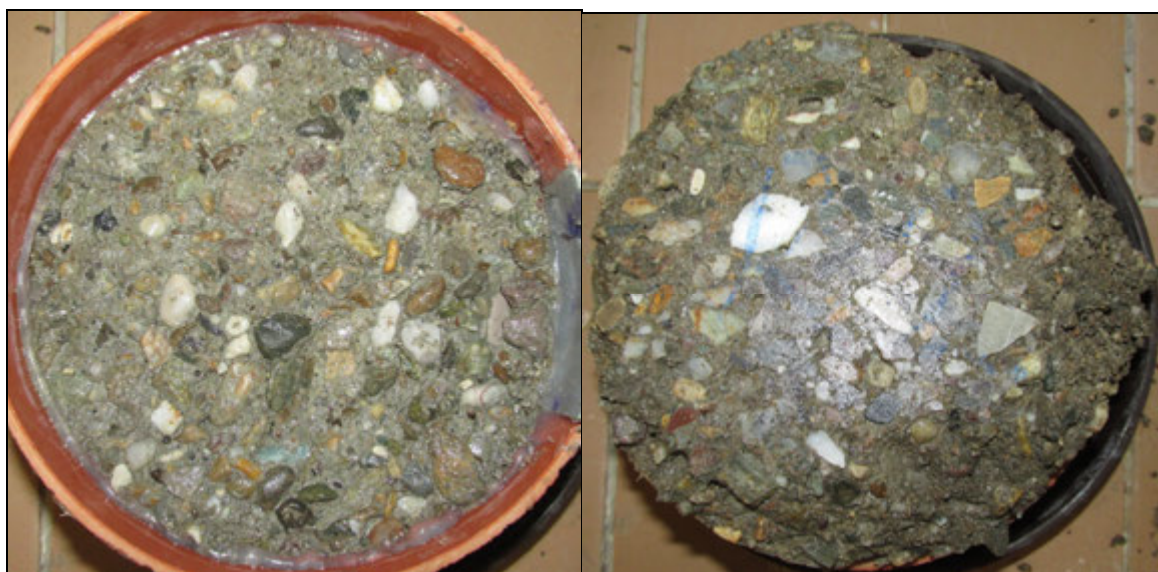
c) Po 100 cyklech zaznamenán rozpad dna a čela u vzorku V2 (foto 2).

Foto 2: Pohled na čelo a dno vývrtu V2 – po CH.R.L. - metoda C – 100 cyklů

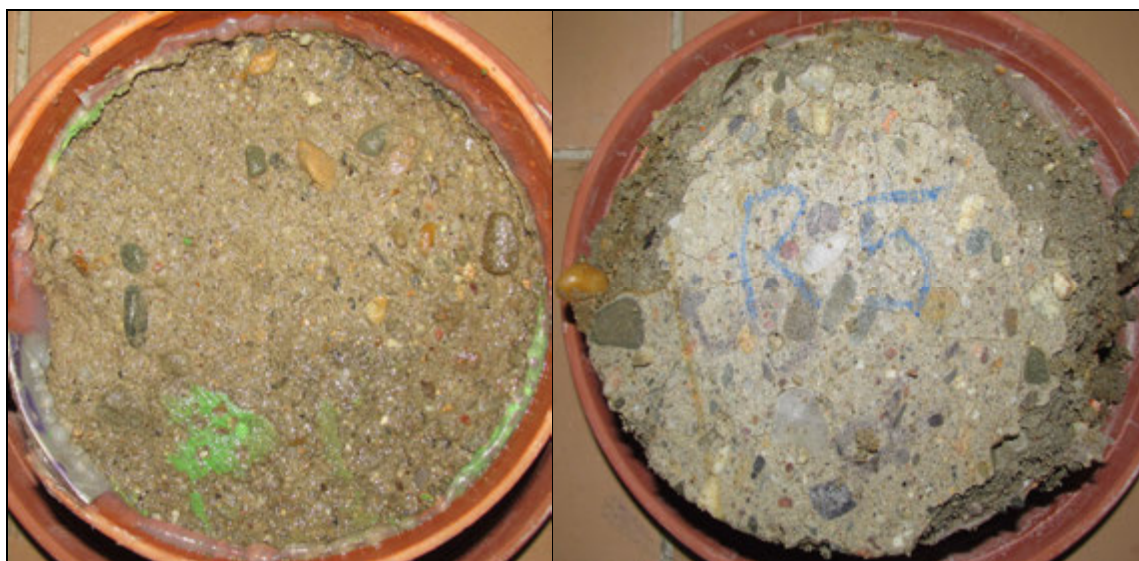
- Ø Vzorek V5 z opěry **nevyhovuje** tedy na žádný stupeň vlivu prostředí kategorie XF dle TKP 18 (odpad < 1250 g/m² po 50 cyklech metoda C).
- Ø Vzorek V2 z nosníku **vyhovuje** na stupeň vlivu prostředí XF1 dle TKP 18 (odpad < 1250 g/m² po 50 cyklech metoda C).
- Ø Je zjevný rozdíl mezi odolností betonů dle konstrukce. Současně oba betony lze hodnotit již jako se sníženou odolností proti působení CH.R.L.

b) Po 75 cyklech zaznamenán rozpad dna a čela u vzorku V5 (foto 4).

Foto 4: Pohled na čelo a dno vývrtnu V5 – po CH.R.L. - metoda C – 75 cyklů

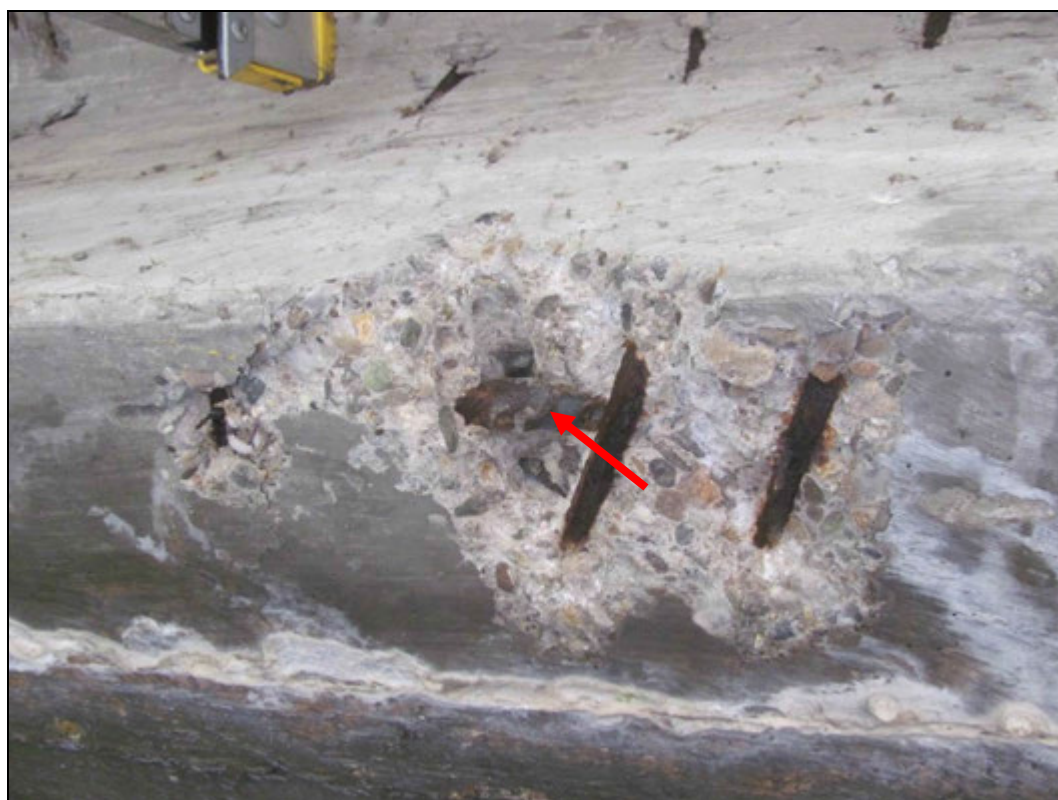
- 8) Z provedeného měření korozních úbytků lze vyvodit, že v místech nejvíce postihnutých korozi dochází k povrchové až silné korozi výztuže. Plošně byla zaznamenána silná až hloubková koroze třmínků. Ta je způsobena nedostatečným krytím.

Foto 2: Pohled na sondu k výztuži SV1, spodní líc nosníku.
Povrchová koroze výztuže, silná koroze těmínků.

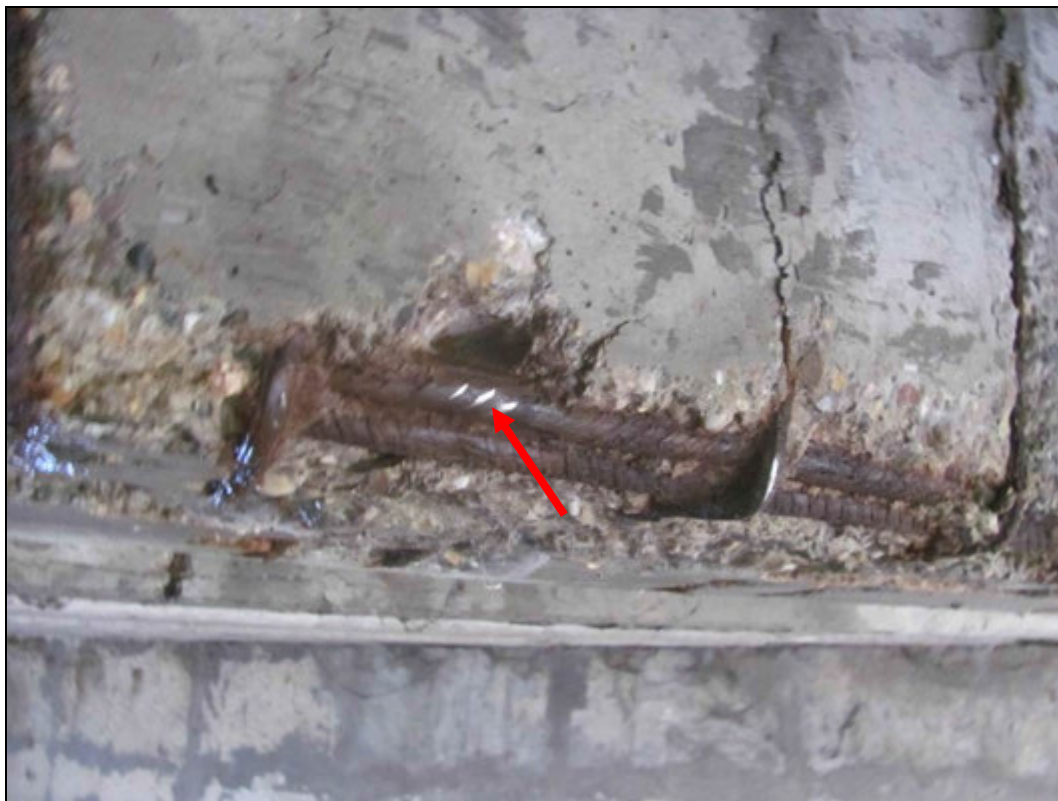
- Nosníky jsou na svém spodním líci vyztuženy žebírkovou výztuží.
- V místě provedené sondy SV1 byla zjištěna výztuž průměru 20 mm, místo bez koroze výztuže. V místě zaznamenané výraznější koroze byla následně provedena ověřovací sonda SV2. Z provedeného měření lze vyvodit, že v těchto místech dochází k povrchové až silné korozi výztuže s korozním úbytkem do 10-ti procent plochy průřezu.
- Plošně byla zaznamenána silná až hloubková koroze třmínků. Ta je způsobena nedostatečným krytím.
- Fotografická dokumentace je uvedena v Příloze 3.

Foto 3: Pohled na sondu k výztuži SV2, spodní líc nosníku. Silná koroze výztuže. Viditelné trhliny v místě třmínků způsobené expanzními korozními tlaky.

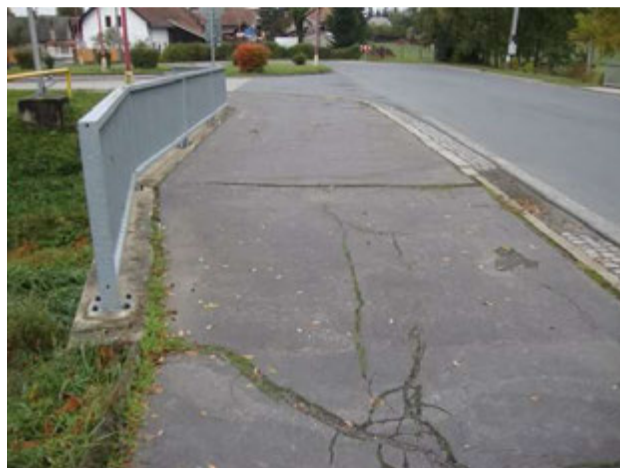
Živice chodníku obsahuje četné trhliny šířky až 30 mm, kterými zatéká na nosnou konstrukci. V železobetonové římsě zůstaly nesanovány sloupky původního zábradlí. Podklad pod živici bude mít zřejmě charakter sypaniny. Ve spárách a trhlínách je usazen mech.

Obr. 2: Chodník s živící s četnými trhlinami.

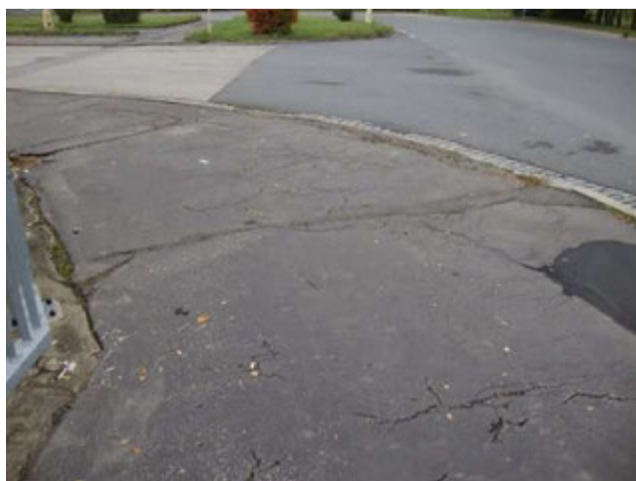
Obr. 3: Chodník s živící s četnými trhlinami.

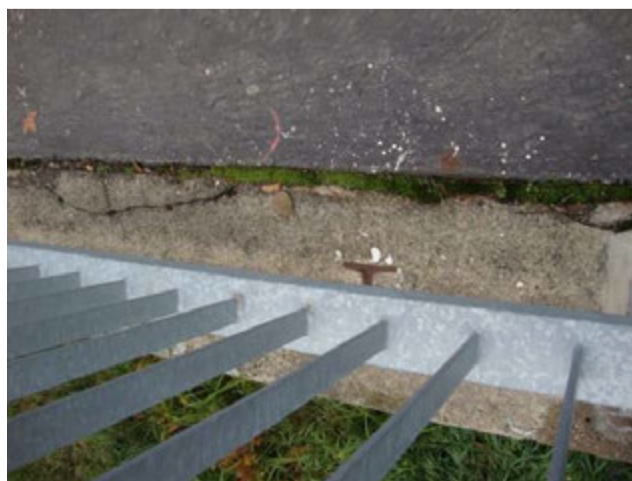
Obr. 4: Původní sloupek v zábradlí v římse, zarostlá spára.

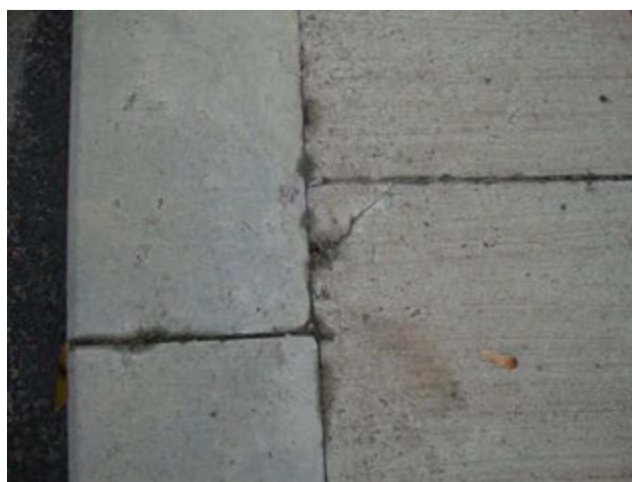
Chodníky: Výška obrubníku železobetonového chodníku je cca 70 mm, což je méně než minimální rozměr, který dle ČSN 73 6201 činí 120 mm. Spára mezi prefabrikovaným obrubníkem a monolitickou částí římsy není zatmelená. Trhlina v římsě je zatmelená živичnou zálivkou.

Obr. 6: Detail spáry mezi bet. obrubníkem a monolitickou římso.

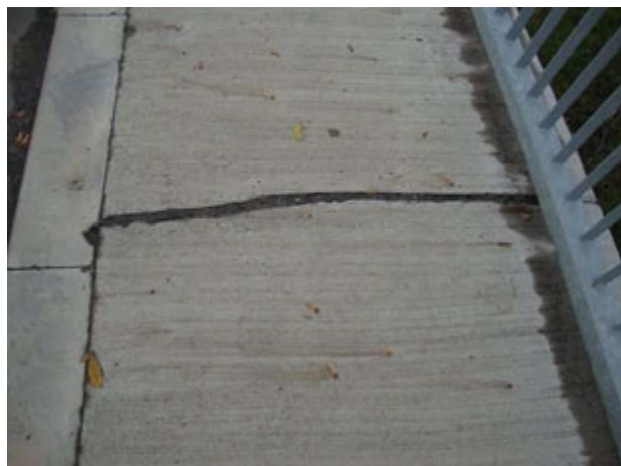
Obr. 8: Trhlina zalitá živičnou zálivkou.

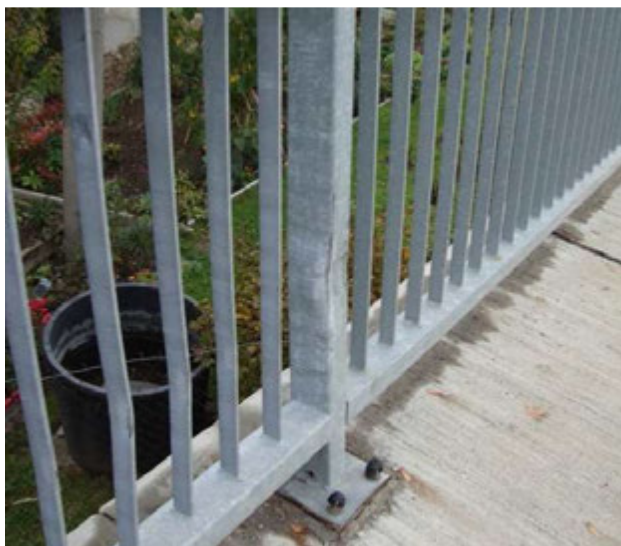
Zábradlí na železobetonovém chodníku je deformované od nárazu vozidla. Jeden ocelový sloupek z uzavřeného profilu obsahuje trhliny, patní deska je oddělena od podkladu, kotevní šrouby jsou vytržené z betonového podkladu.

Obr. 9: Nabouraný sloupek zábradlí.

- opravit poškozené zábradlí,
- zahájit přípravné práce na rekonstrukci objektu,
- zajišťovat pravidelnou údržbu do doby rekonstrukce.

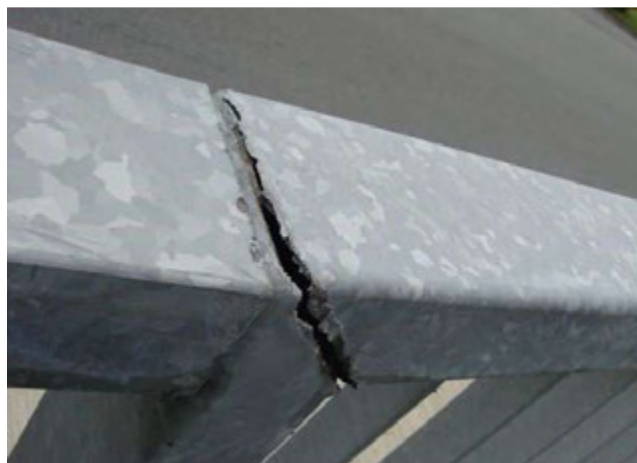
Obr. 10: Trhlina mezi sloupkem a madlem zábradlí.

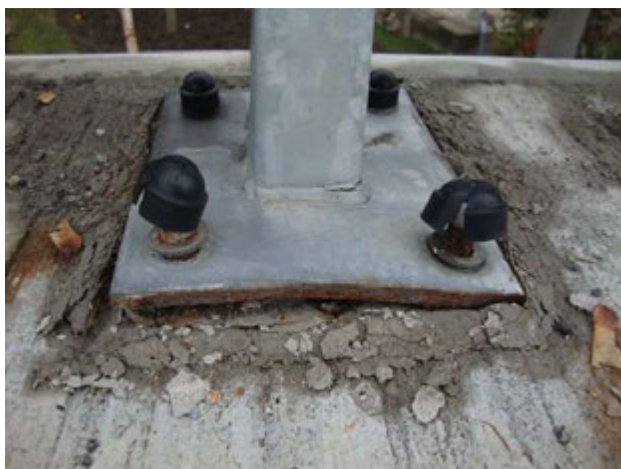
Obr. 11: Poškozené kotvení sloupku zábradlí.

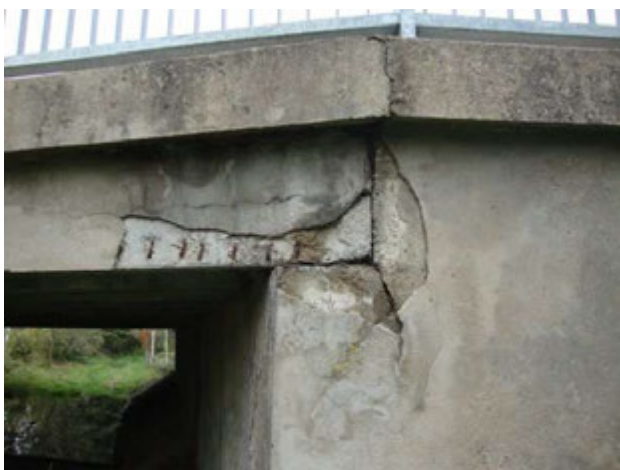
- b) v křídle levostranné op ě ry je patrná šikmá trhlinka, která začíná na styku záv ě rné zídky s úložným prahem,
 - c) kamenná dlažba pod ě l op ě r je porušena, lokáln ě jsou odplaveny celé plochy dlažby.

Obr. 15: Detail uložení, trhlina v úložném prahu.

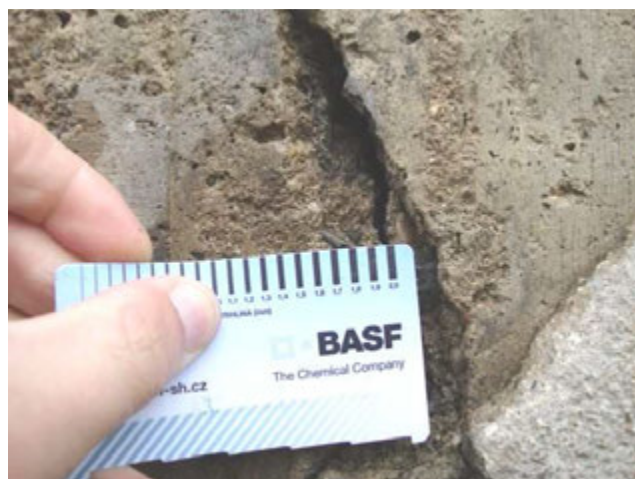
Obr. 16: Detail trhliny.

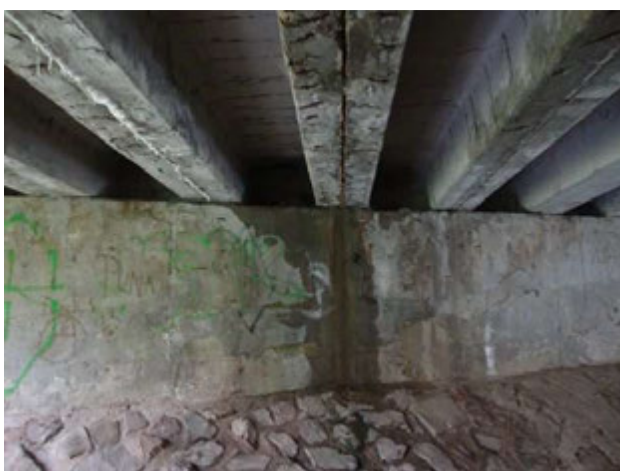
Opěry a rovnoběžná křídla jsou výrazně ovlivňována zatékáním z rubu nosné konstrukce a ze spár mezi jednotlivými nosníky. Na omítce jsou patrné výluhy, hnízda a svislé trhliny v místech výronů vody. V křídle levostranné opěry je patrná šikmá trhlina, která začíná na styku závěrné zídky s úložným prahem.

Obr. 17: Výrony vody na opěře.

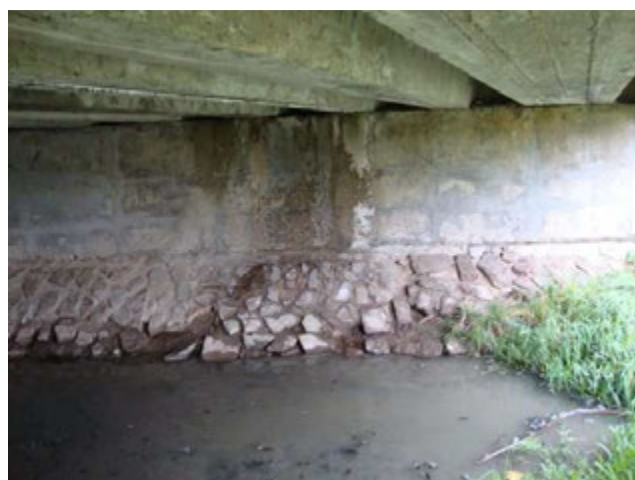
Obr. 18: Mokrý plochy opěr.

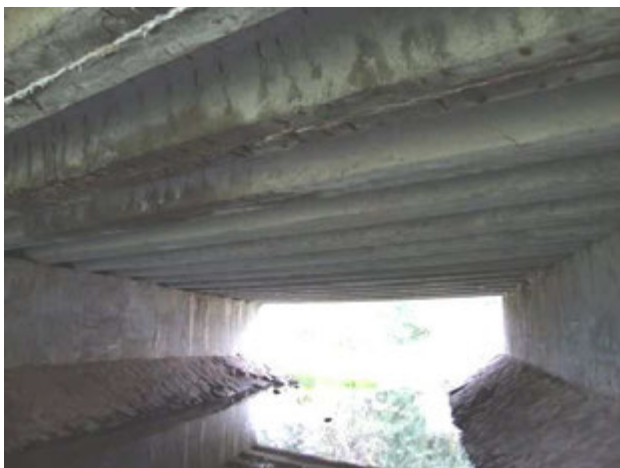
Z důvodu častého zatékání vody je nosná konstrukce z prefabrikovaných nosníků ve velmi špatném stavu. Krytí výztuže je celoplošně nedostačující, odhalená výztuž je zasažena korozí. Zejména dolní části stěn nosníků pod obrubníky jsou degradované, krycí vrstva odpadává.

Obr. 13: Zatékání, nedostatečné krytí.

Vzhledem ke špatnému stavu nosné konstrukce (čela nosníků jsou výrazně hloubkově degradována, třmínky a lokálně výztuž trámů je napadena povrchovou až silnou korozí, nedostatečná krycí vrstva výztuže nosné konstrukce) a z výsledků zkoušky CH.R.L. nedoporučujeme sanaci NK. Doporučujeme připravit projekt výměny nosné konstrukce, mostního svršku a vybavení.

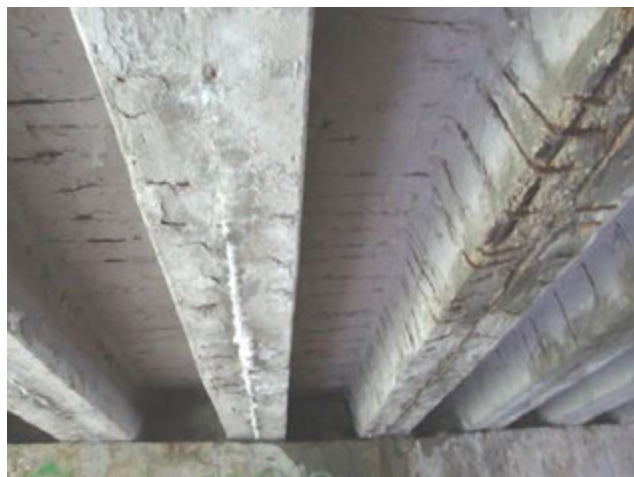
Obr. 14: Zatékání, koroze výztuže, absence krytí.

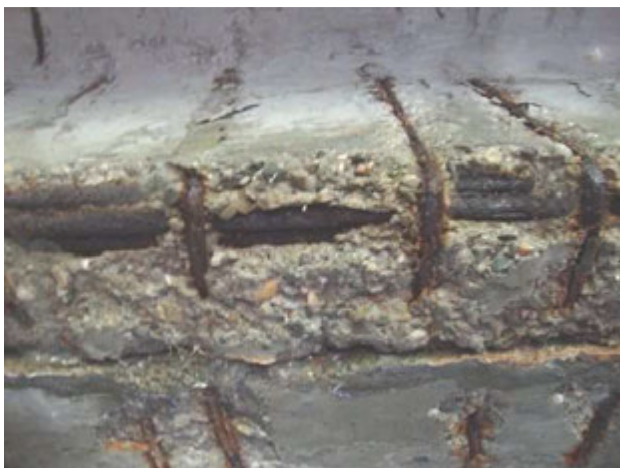
Obr. 15: Koroze dolní stěny prefabrikátu NK.

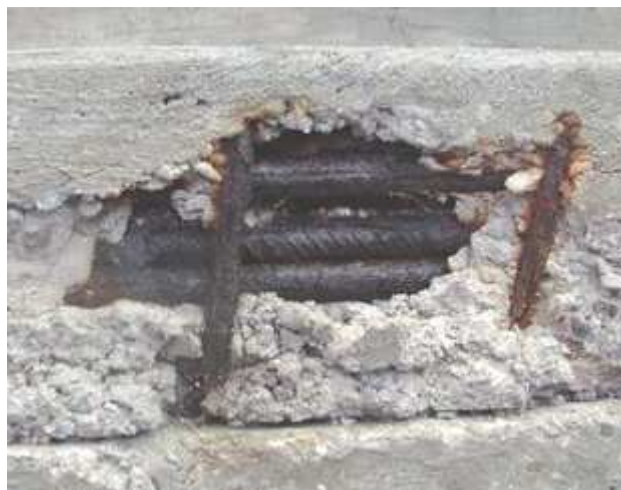
Obr. 16: Koroze dolní stěny prefabrikátu NK.

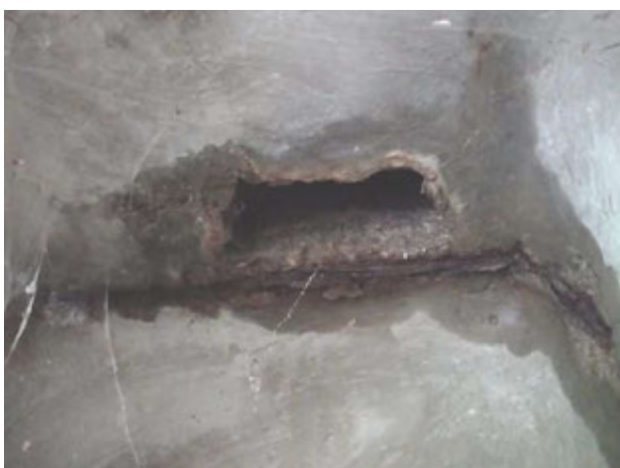
Obr. 17: Díra v horní desce NK, zatékání.

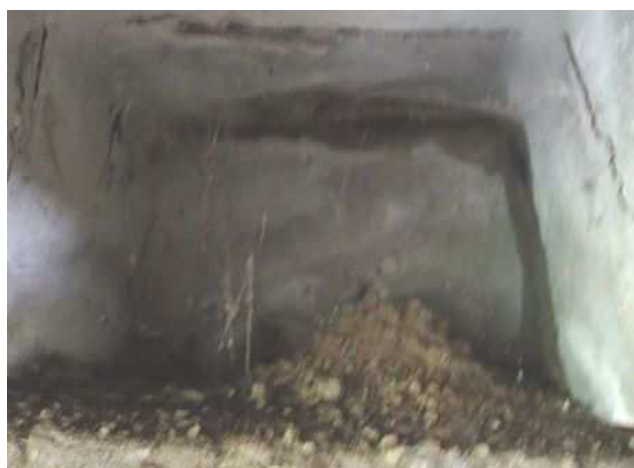
Obr. 18: Sypký materiál vypadává dírou v NK.
