Most 3853 - 5

Most přes potok Rožínka v obci DOLNÍ ROŽÍNKA

MIMOŘÁDNÁ PROHLÍDKA

Datum provedení prohlídky: 18.10.2015

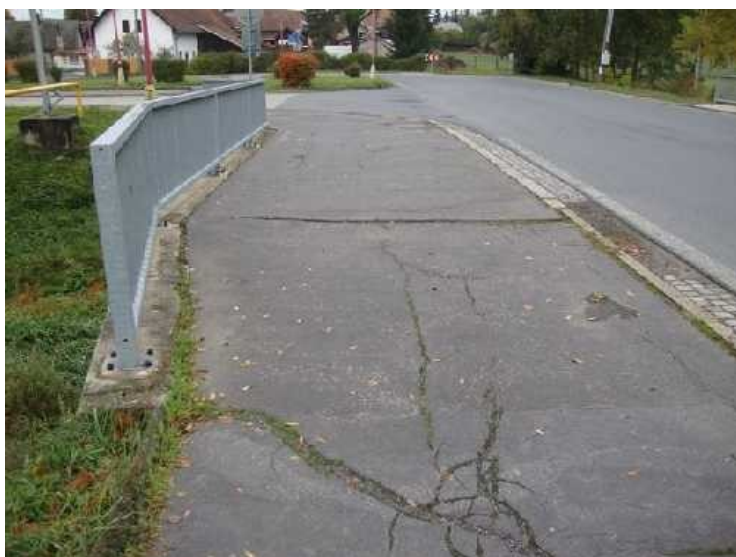
5.3 Chodníky Živice chodníku obsahuje četné trhliny šířky až 30 mm, kterými zatéká na nosnou konstrukci.

Obr. 2: Chodník s živicí s četnými trhlinami.

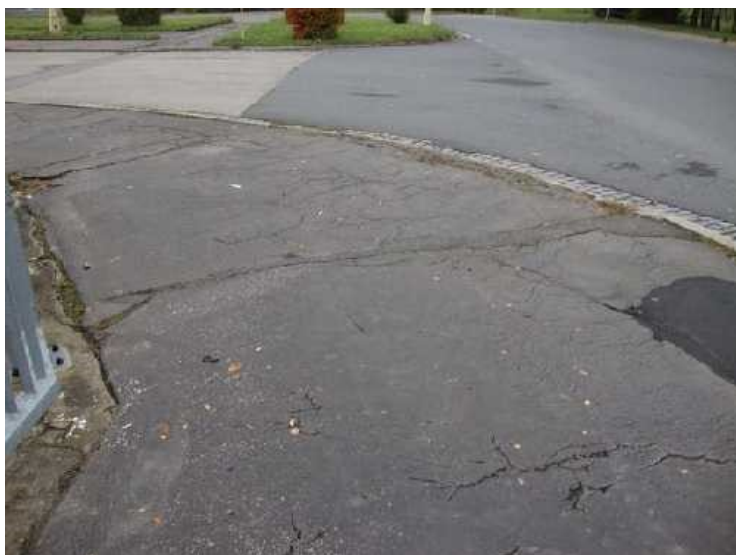
Obr. 3: Chodník s živicí s četnými trhlinami.

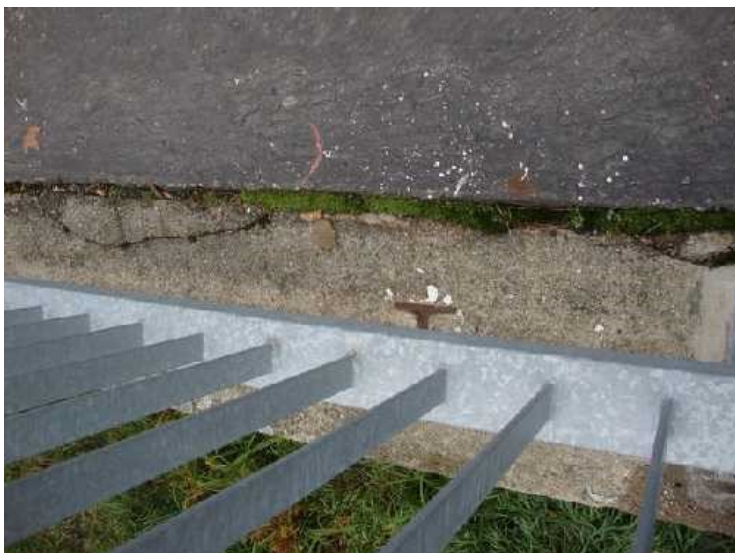
5.4 Římsy V železobetonové římse zůstaly nesanovány sloupky původního zábradlí.

Obr. 4: Původní sloupek v zábradlí v římse, zarostlá spára.

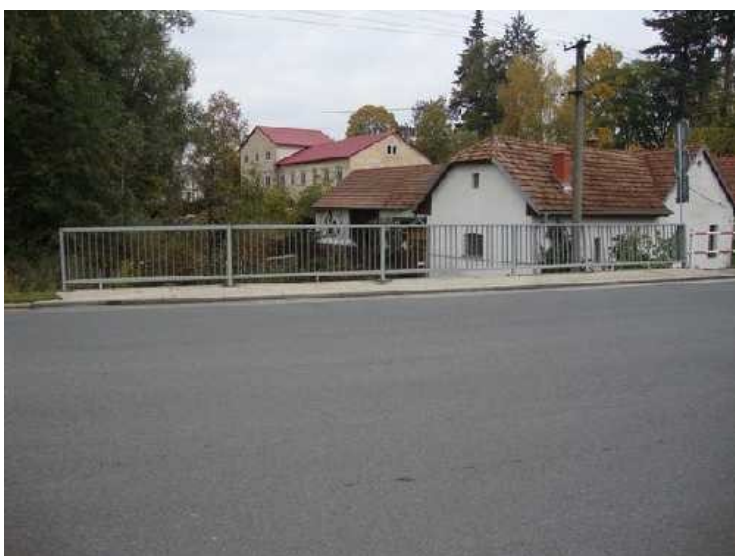
8.1 Zábradlí Zábradlí na železobetonovém chodníku je deformované od nárazu vozidla. Jeden ocelový sloupek z uzavřeného profilu obsahuje trhliny, patní deska je oddělena od podkladu, kotevní šrouby jsou vytrženy z betonového podkladu.

Obr. 5: Zábradlí na betonovém chodníku.

- Opravit ocelové zábradlí.

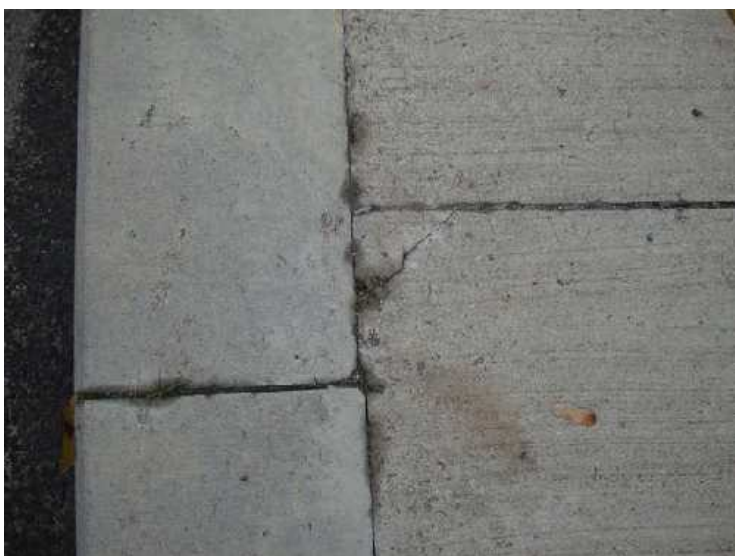
5.2 Chodníky Výška obrubníku železobetonového chodníku je cca 70 mm, což je méně než minimální rozměr, který dle ČSN 73 6201 činí 120 mm. Spára mezi prefabrikovaným obrubníkem a monolitickou částí římsy není zatmelena. Trhlina v římse je zatmelena živичnou zálivkou. Podklad pod živici bude mít zřejmě charakter sypaniny. Ve spárách a trhlinách je usazen mech.

Obr. 6: Detail spáry mezi bet. obrubníkem a monolitickou římso.

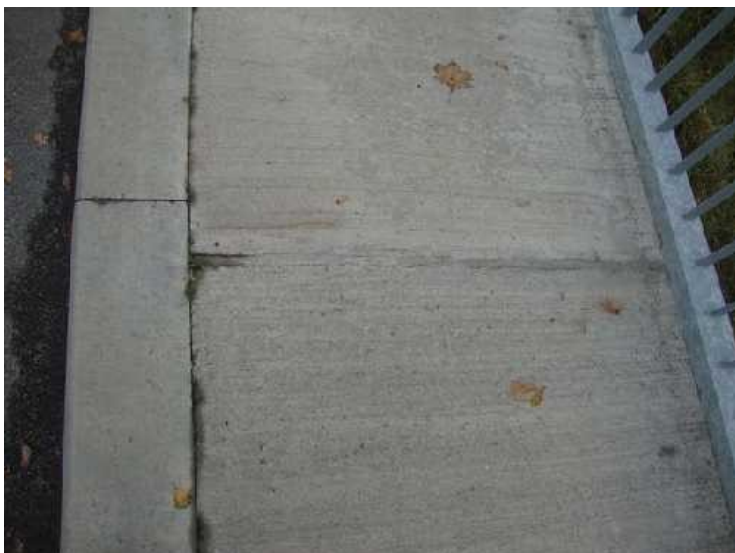
Obr. 7: Detail smršťovací spáry.

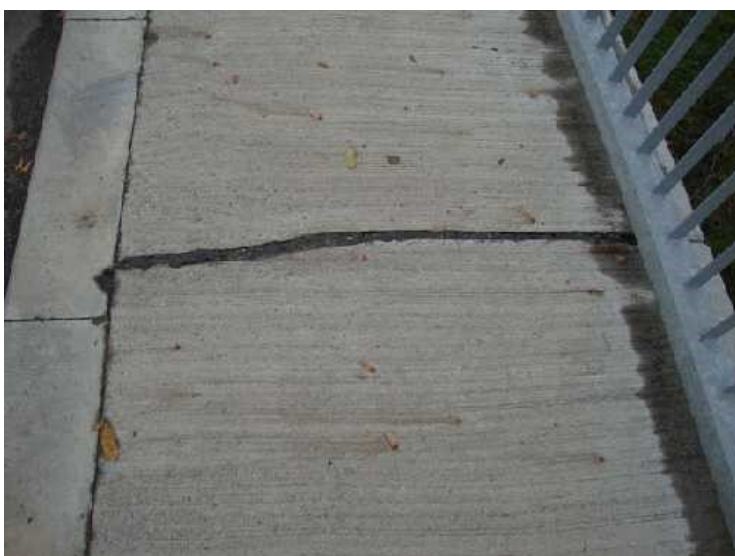
Obr. 8: Trhlina zalitá živičnou zálivkou.

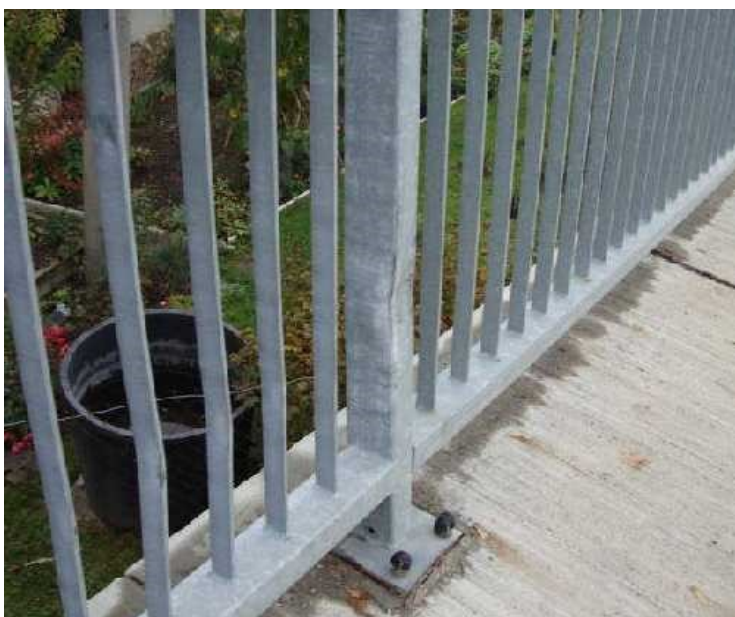
Obr. 9: Nabouraný sloupek zábradlí.

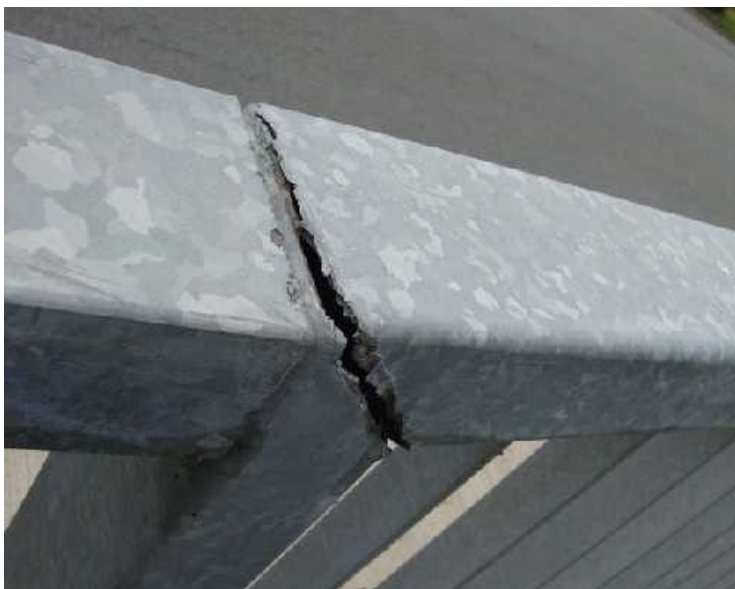
Obr. 10: Trhlina mezi sloupkem a madlem zábradlí.

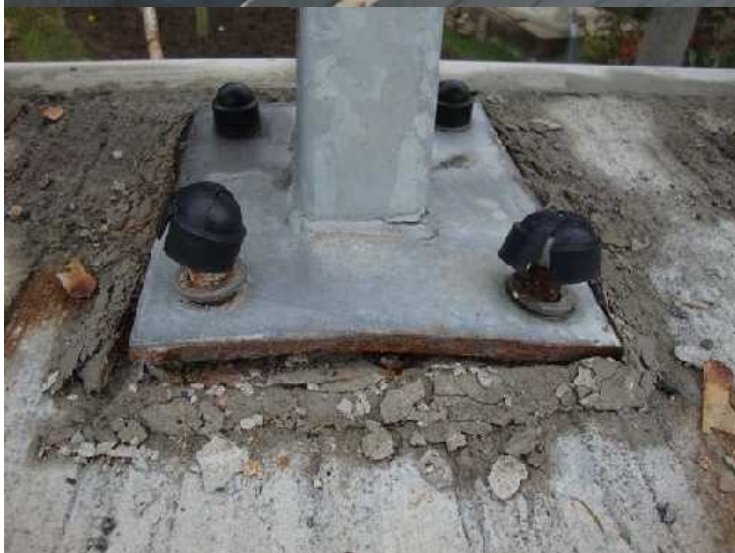
Obr. 11: Poškozené kotvení sloupku zábradlí.

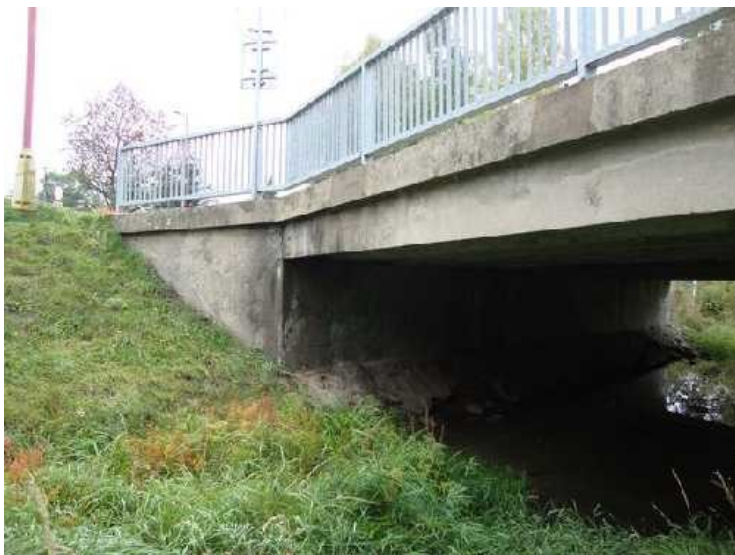
| 2.2 | Křídla | V křídle levostranné opěry je patrná šikmá trhlina, která začíná na styku závěrné zídky s úložným prahem. |

Obr. 13: Levostranná opěra a křídlo.

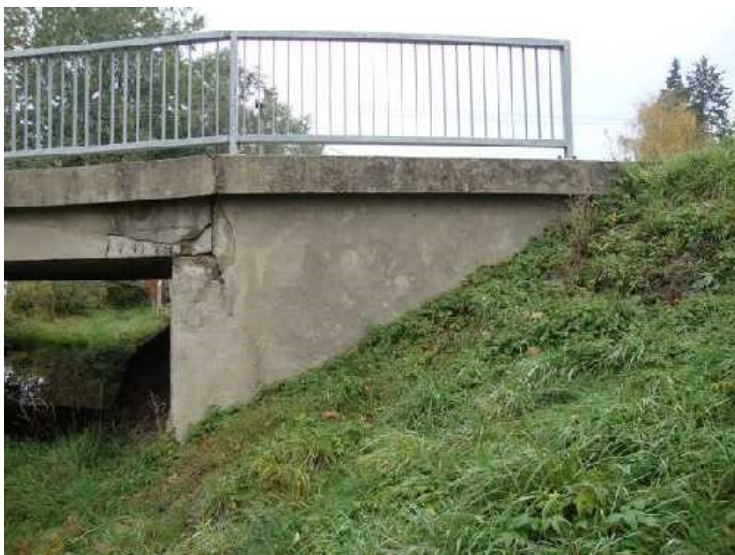
| 2.1 | Mostní podpěry | Opěry a rovnoběžná křídla jsou výrazně ovlivňována zatékáním z rubu nosné konstrukce a ze spár mezi jednotlivými nosníky. Na omítce jsou patrné výluhy, hnízda a svislé trhliny v místech výronů vody. |

Obr. 14: Pravostranná opěra.

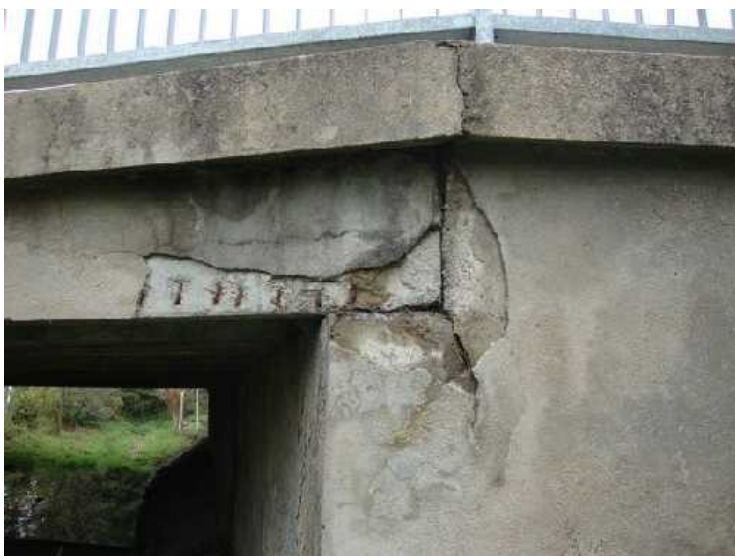
Obr. 15: Detail uložení, trhлина v úložném prahu.

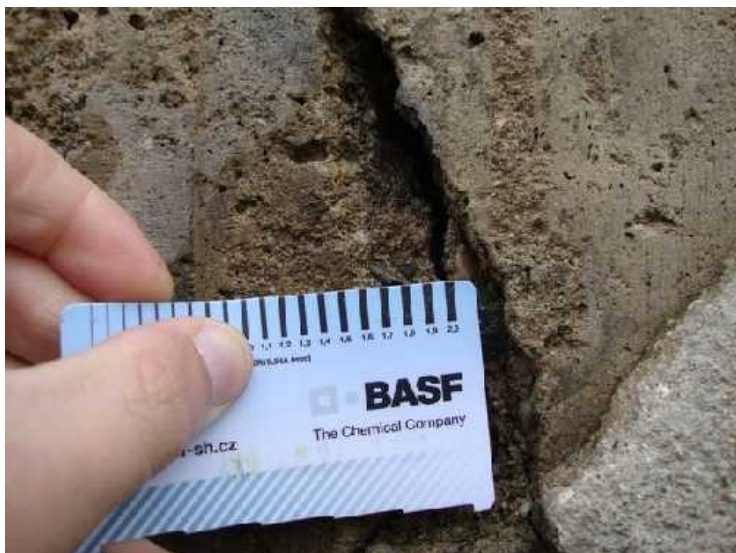
Obr. 16: Detail trhliny.

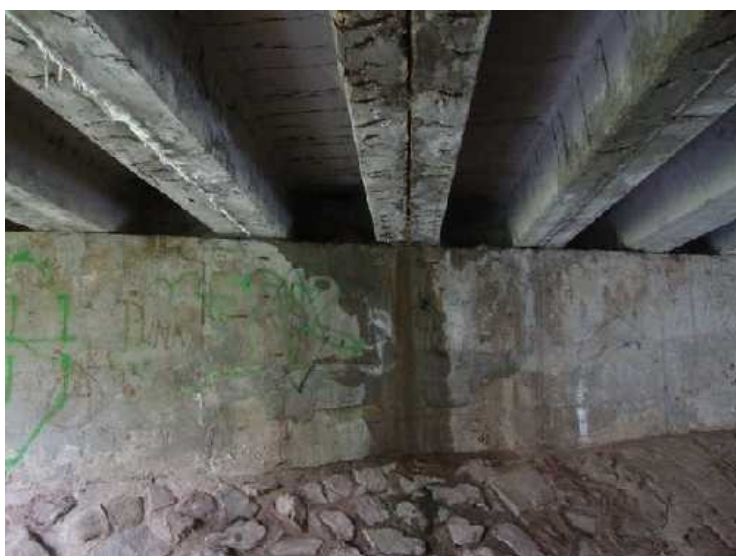
Obr. 17: Výrony vody na opěře.

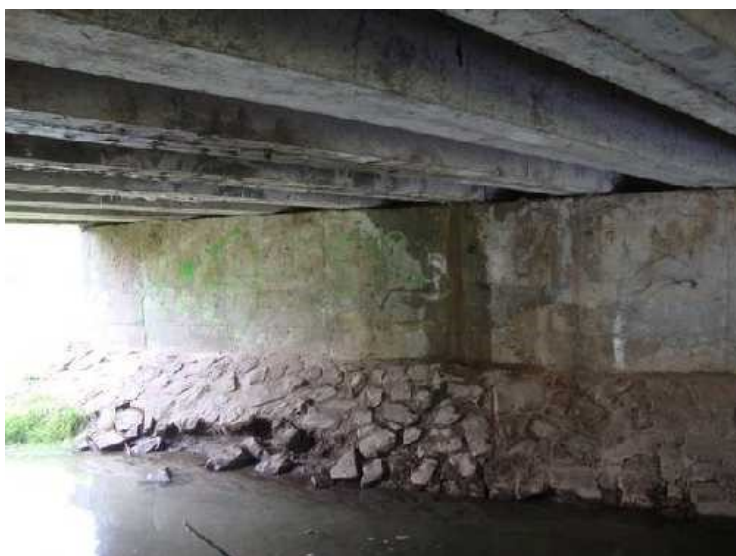
Obr. 18: Mokrý plochy opěr.

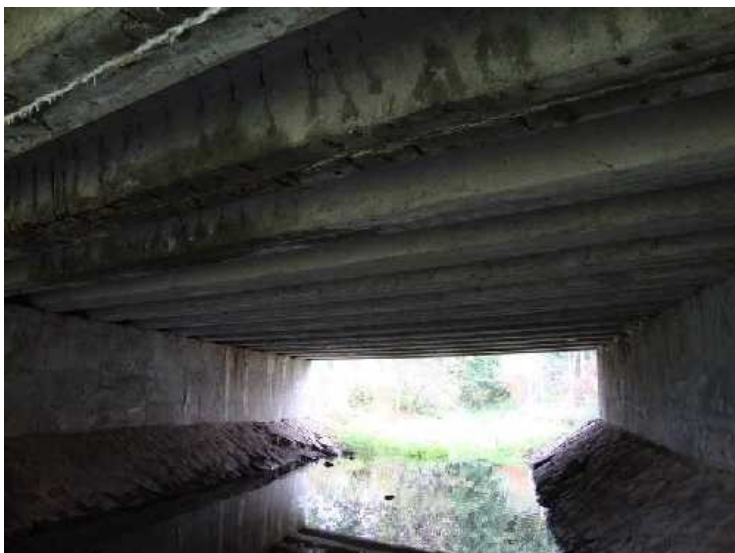
| 3.1 | Z důvodu častého zatékání vody je nosná konstrukce z prefabrikovaných nosníků ve velmi špatném stavu. Krytí výztuže je celoplošně nedostačující, odhalená výztuž je zasažena korozí. Zejména dolní části stěn nosníků pod obrubníky jsou degradované, krycí vrstva odpadává. Horní příruba na koncích zejména ve styku s pravostrannou opěrou je trvale vystavena zatékání. Na jednom místě již dírou v přírubě na úložný práh vypadává vyrovnávací beton. Celá |

Obr. 19: Zatékání, nedostatečné krytí.

- Připravit výměnu nosné konstrukce, mostního svršku a vybavení, zajistit diagnostiku spodní stavby, aby se zjistilo, jestli je třeba zbourat i spodní stavbu.

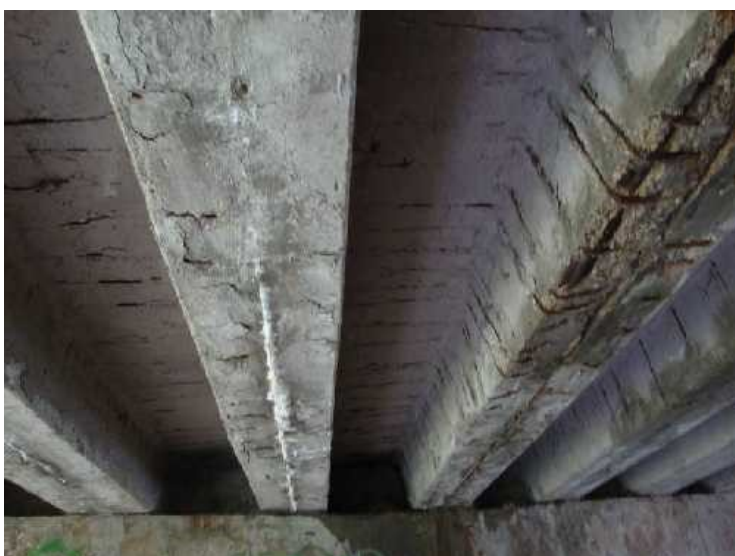
Obr. 20: Zatékání, koroze výztuže, absence krytí.

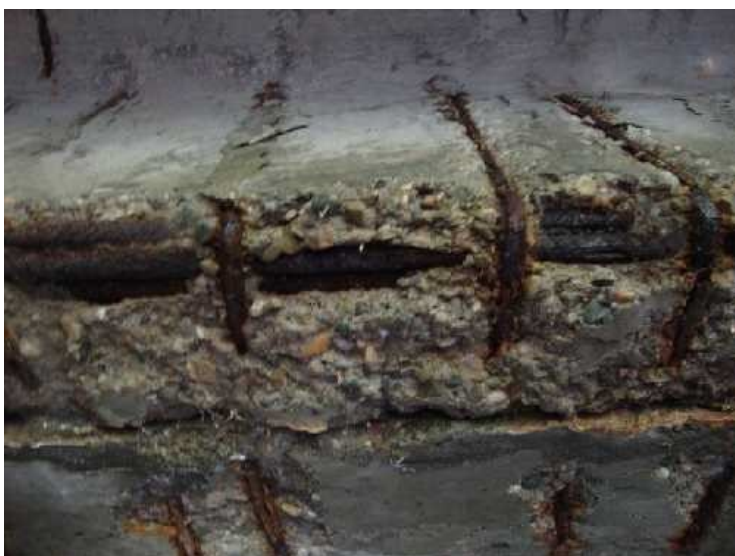
Obr. 21: Koroze dolní stěny prefabrikátu NK.

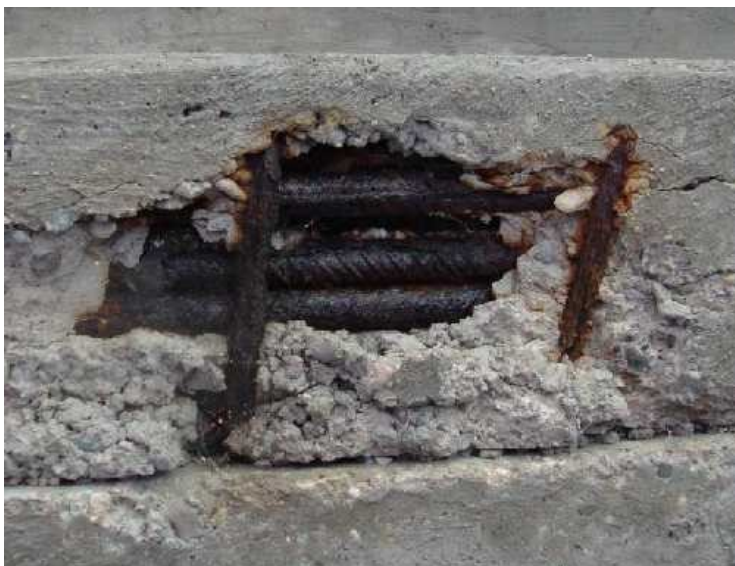
Obr. 22: Koroze dolní stěny prefabrikátu NK.

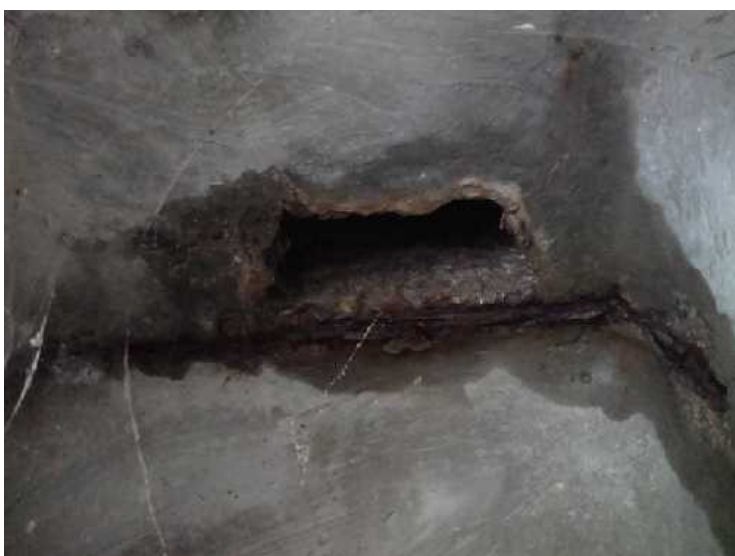
Obr. 23: Díra v horní desce NK, zatékání.

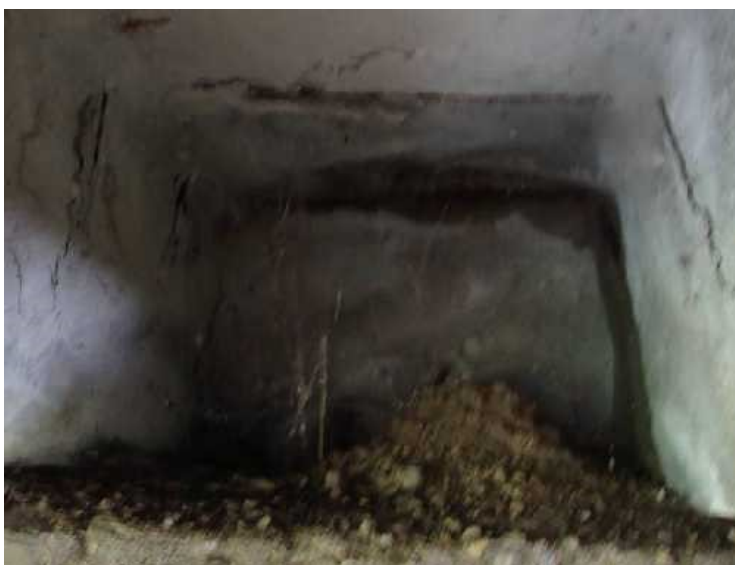
Obr. 24: Sypký materiál vypadává dírou v NK.
