Most 3853 - 5

Most přes potok Rožínka v obci DOLNÍ ROŽÍNKA

HLAVNÍ PROHLÍDKA

Datum provedení prohlídky: 18.8.2014

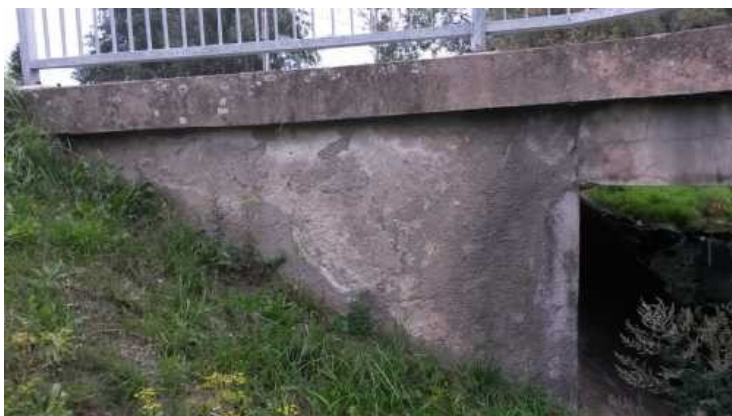
| 2.1 | Mostní podpěry | Na obou opěrách jsou viditelné průsaky, vápenné výluhy a zelené výkvěty. Místy opadáva ochranný nátěr, beton je degradovaný. V čele opěr v omítce všesměrné trhliny. Na OP2 na povodní straně je z boku opěry patrná svislá trhlina. Na OP1 na povodní straně je z boku opěry opadaná omítka v místě uložení, odhalena svislá trhlina. Na povodní straně OP1v patě je vydrolená spárová malta. Opevnění obou opěr z lomového kamene má místy zcela uvolněné lomové kameny. |

Pohled na levé křídlo OP2 - degradace povrchu betonu

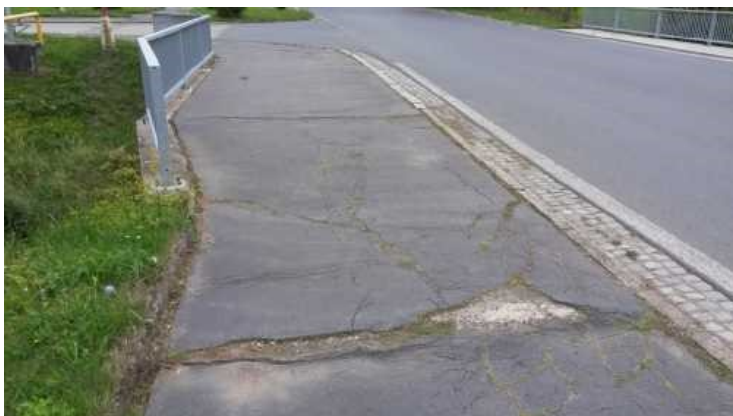
| 5.2 | Chodníky | Chodník na římse vlevo z litého asfaltu má trhliny v místě podpovrchových dilatací, obrubník při nájezdu do křižovatky je prosedlý a litý asfalt je zcela potrhán. Mezi obrubníkem a litým asfaltem je uchycená vegetace. |

Levý chodník po staničení

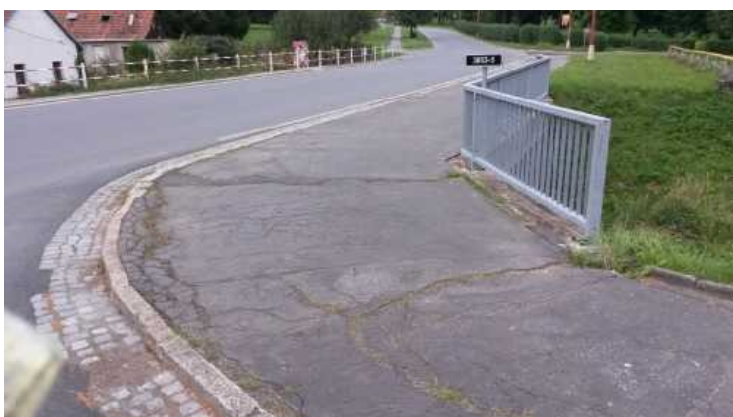
Levý chodník proti staničení

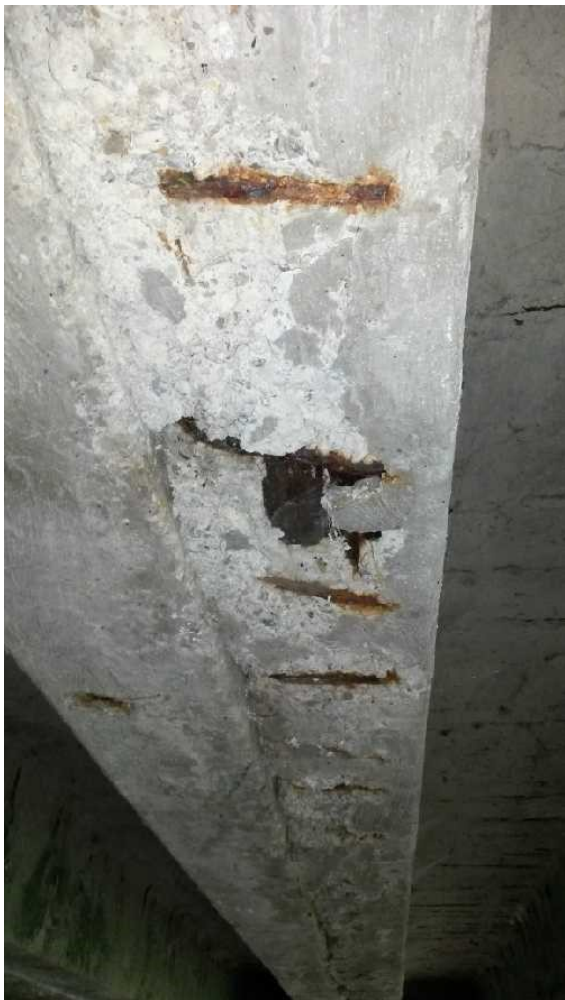
| 3.1 | Nosná konstrukce má z velké části odhalenou příčnou výztuž, lokálně i podélnou. Do konstrukce zatéká. Jsou patrné vápenné výluhy ve spáře mezi jednotlivými nosníky. Povrch nosníků je na podhledu místy silně degradovaný. Na čele nosné konstrukce na povodní straně jsou pod římsou patrné průsaky a vápenné výluhy. V místě uložení na OP1 je na povodní straně v čele NK opadaná omítka, odhalená příčná výztuž a všesměrné trhliny v omítce. |

Odhalení podélné a příčné výztuže NK

- Zásadní oprava mostu nemá smysl. Doporučujeme okamžitě zahájit projekční a přípravné práce na novém mostu.

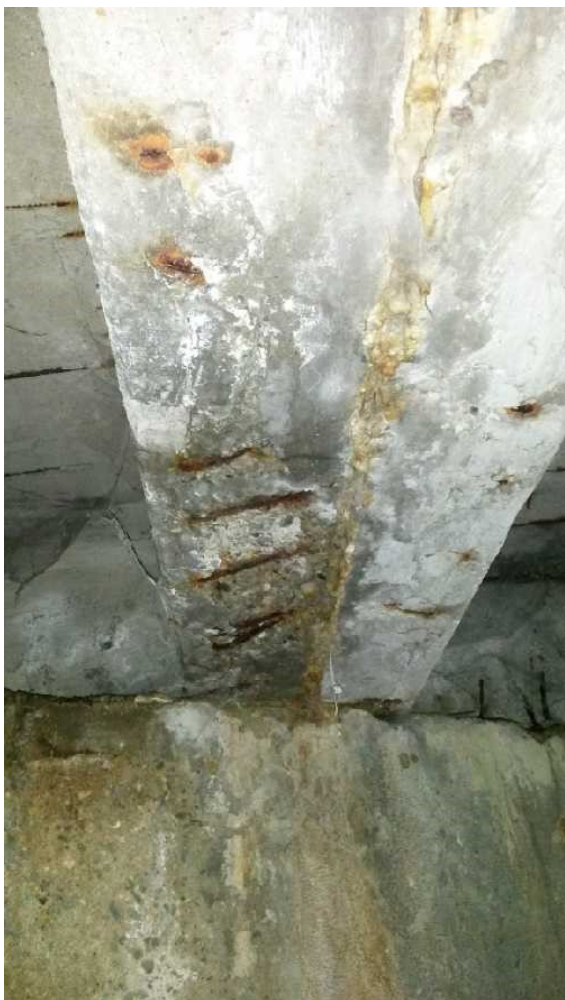
Odhalení příčné výztuže, zatékání skrz spáru mezi NK.

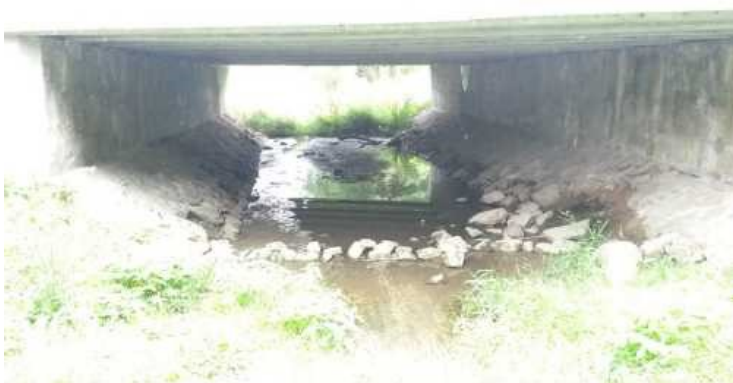
| 11.1 | Území pod mostem | Koryto potoka pod mostem je zanešené nánosy bahna a uvolněnými lomovými kameny z ochranného opevnění opěr. Jak na povodní tak na návodní straně je uchycená bujná vegetace. |

Podhled NK z návodní strany, koryto zanesené naplaveninami a lomovým kamenem uvolněným z opevnění opěr.

- Vyčistit koryto toku pod mostem.

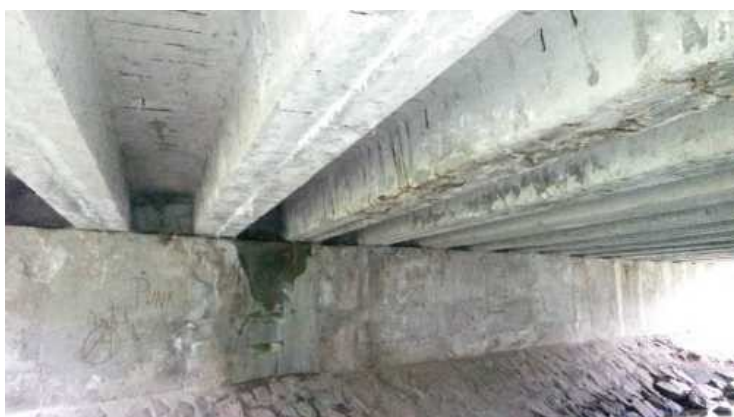
Pohled na OP2, stopy po zatékání, zelené výkvěty.

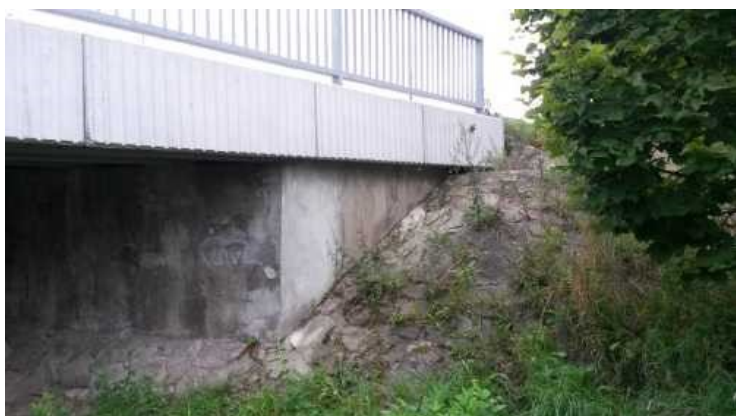
Pravé křídlo OP2

| 1.1 | Ve spárách mezi lomovými kameny opevnění svahů kolem pravého křídla OP2 je uchycená vegetace. Místy vydrolená spárová malta. |

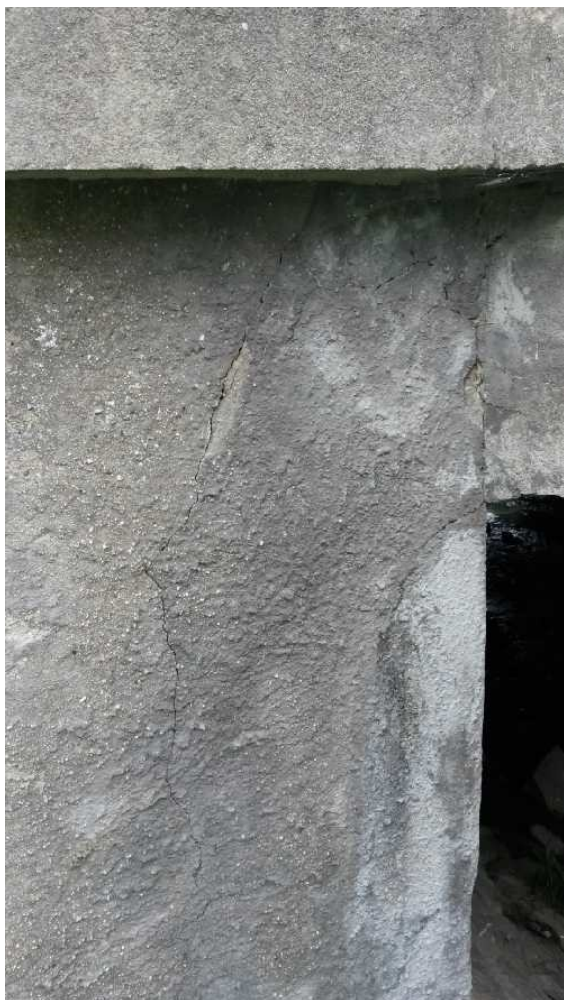
Svislá trhlina z boku na OP2 na povodní straně.

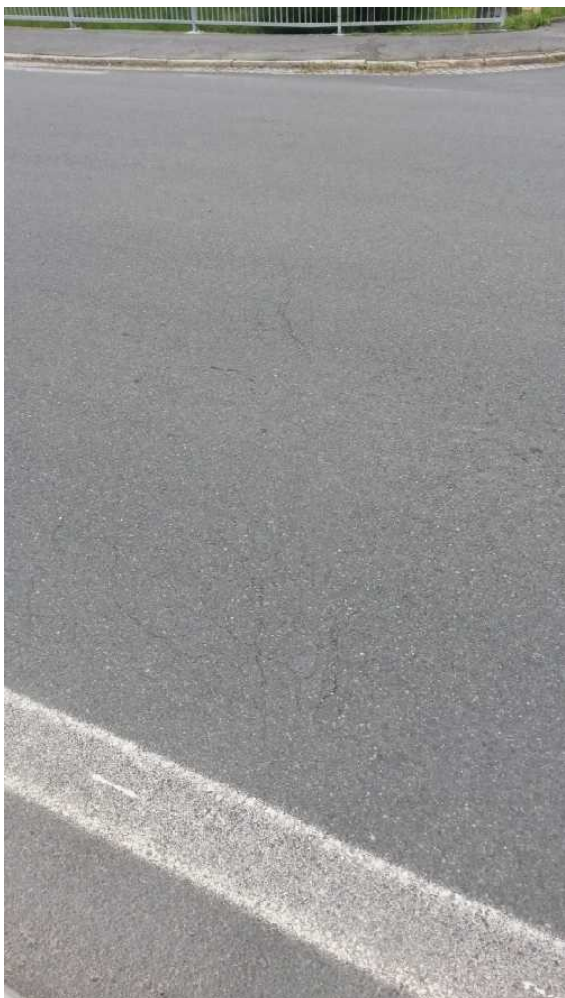
| 5.1 | Vozovka | Vozovka má novou obrusnou vrstvu z roku 2011 a byla v ní zjištěna příčná trhлина - nad OP2. Ve spárách mezi žulovými kostkami je uchycená vegetace. |

Příčná trhlina ve vozovce nad OP2

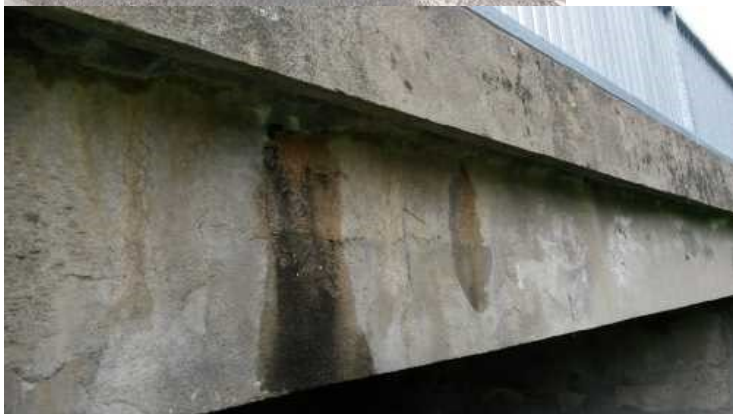
| 5.3 | Římsy | Římse vpravo je nová, bez závad. Na levé římse jsou z boku uchycené mechy, ulámané hrany. |

Průsaky skrz levou římsu

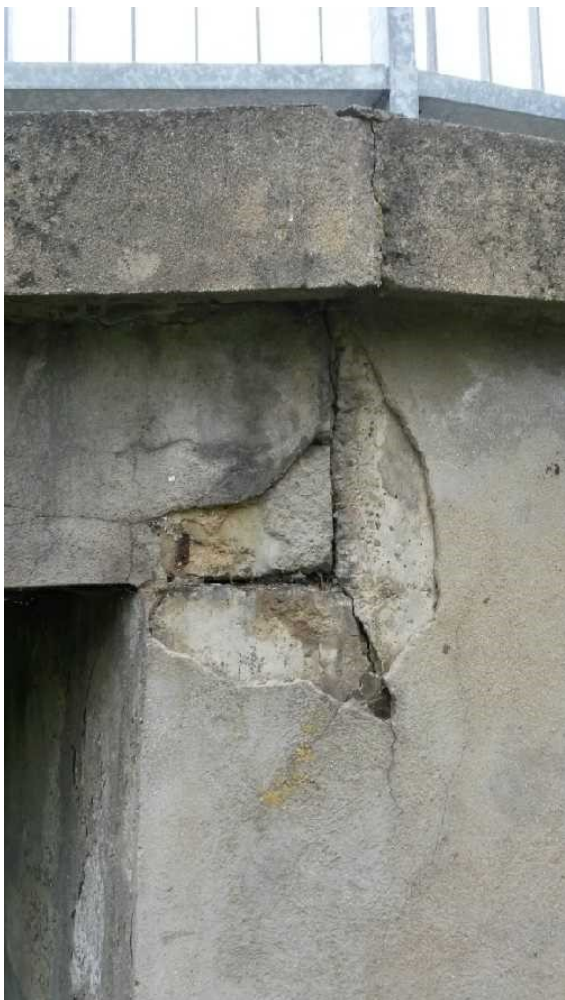
Uložení NK na OP1 - povodní strana.
Opadaná omítka, rozvíjející se svislá
trhlina z boku opěry.

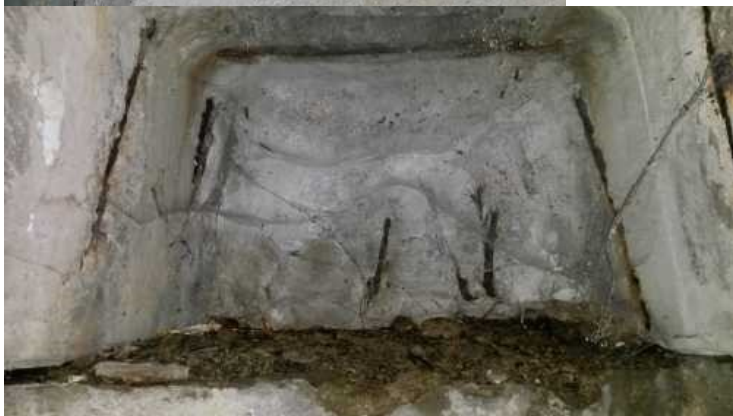
| 4.1 | Uložení nosné konstrukce je na neznámou hmotu, která je již zteřelá, vydrolená. Podpovrchové závěry asi také netěsní a voda proniká do konstrukce. V místě úložných prahů zatéká, jsou zanesené nečistotami. |

Zanesený úložný práh, odhalená výztuž
a její koroze

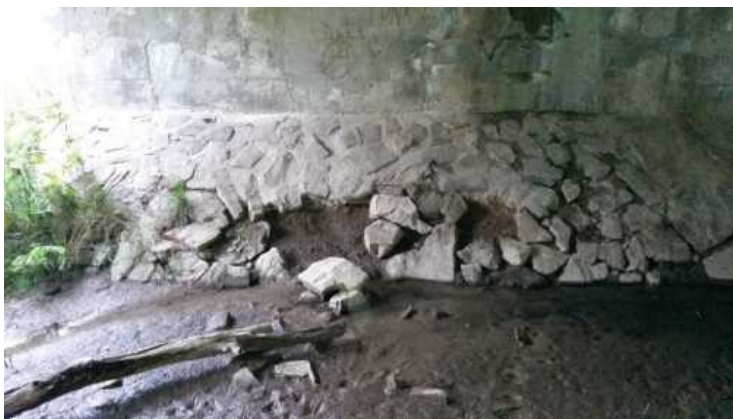
Uvolněné a poškozené opevnění OP2

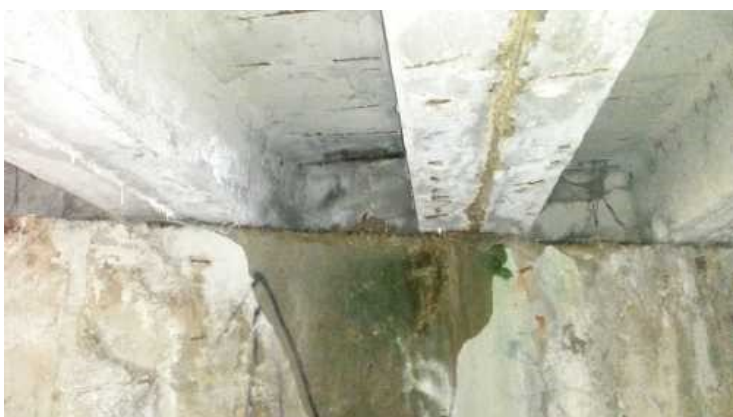
Zatékání na úložný práh OP2

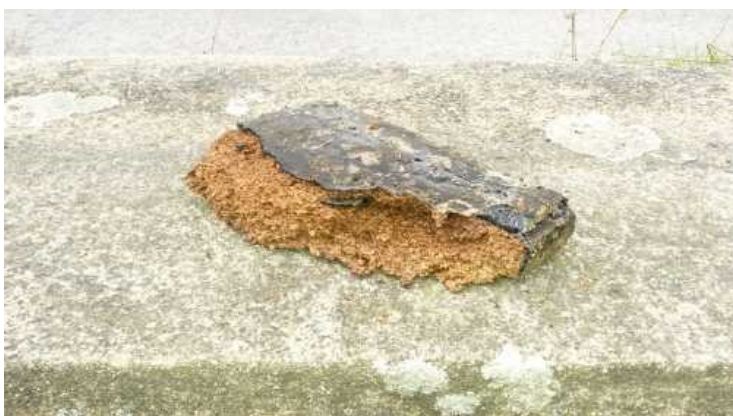
Hmota, na které je uložena nosná konstrukce

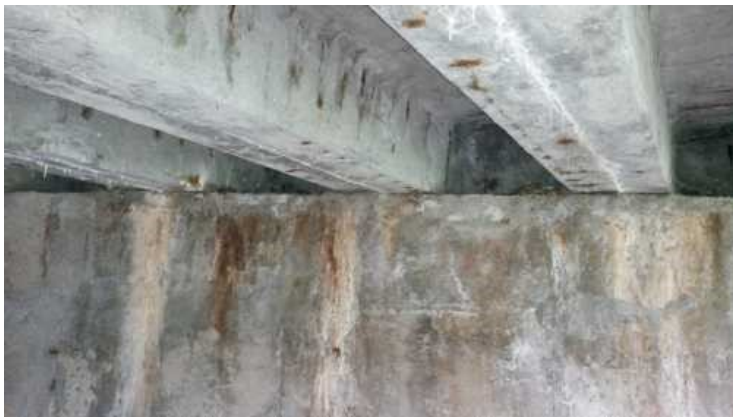
Zatékání na úložný práh, prokopírované
třmínky na povrchu nosníků, vápenné
výluhy, krápníčky.
