Most 36041 - 1

Most přes potok Bobrůvka před obcí PODOLÍ

MIMOŘÁDNÁ PROHLÍDKA

Datum provedení prohlídky: 18.10.2015

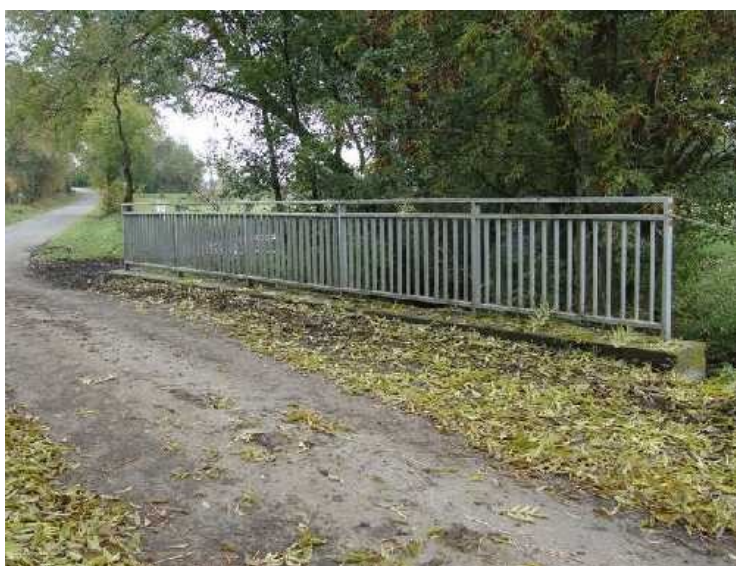
| 8.1 | Zábradlí | Zábradlí porostlé mechem, k zábradlí je chycen provaz s drátem elektrického ohradníku. |

Obr. 2: Zábradlí na povodní straně mostu.

- Oddělit elektrický ohradník od mostu, zejména zábradlí.

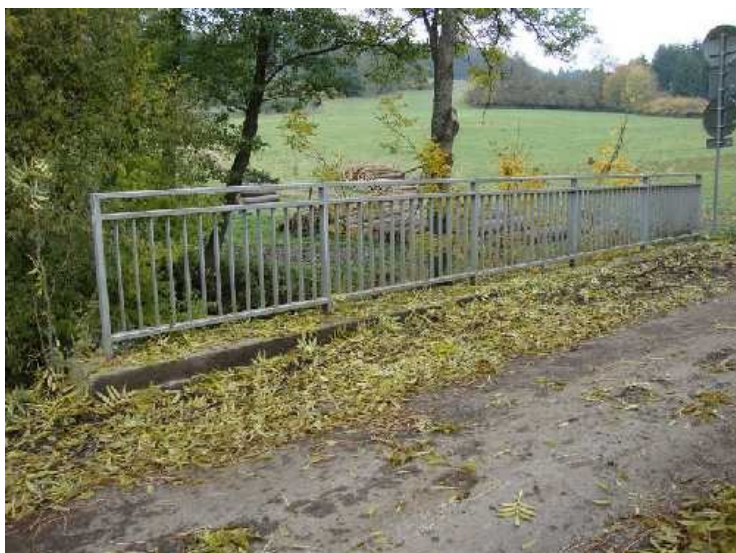
Obr. 3: Zábradlí na protivodní straně.

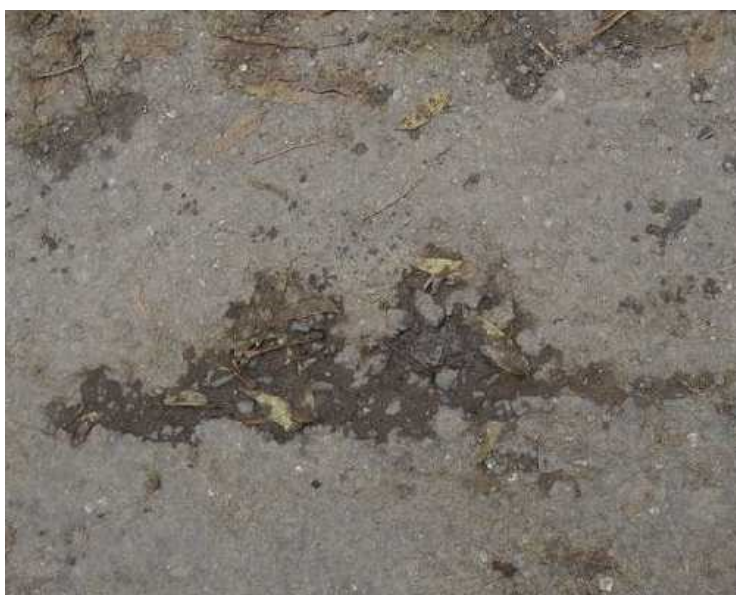
| 5.1 | Vozovka | Vozovka na mostě je zejména u říms znečištěna hlínou a napadaným listím. Lokálně jsou ve vozovce výtluky. |

Obr. 5: Výtluk ve vozovce.

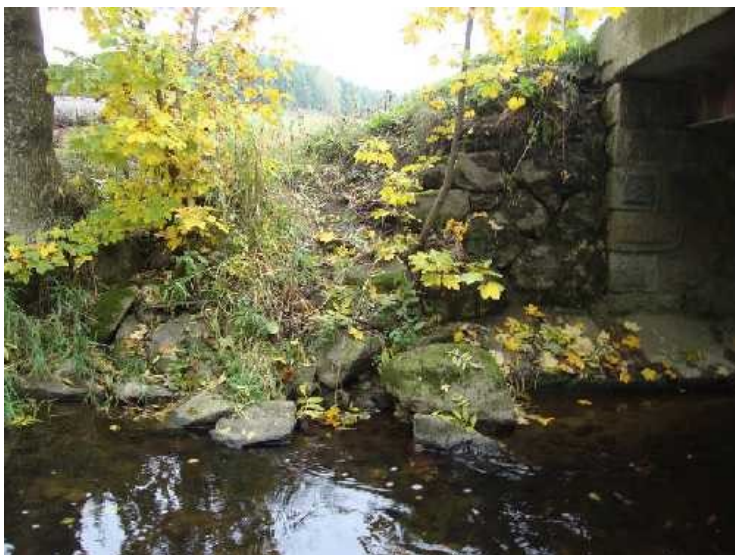
| 2.2 | Křídla | Kamenná křídla jsou rozpadlá, jednotlivé kameny jsou napadané do potoka. |

Obr. 7: Degradované povodní křídlo pravobřežní opěry.

- Opravit kamenná křídla.

- Vybudovat nová křídla, nosnou konstrukci, mostní svršek a vybavení.

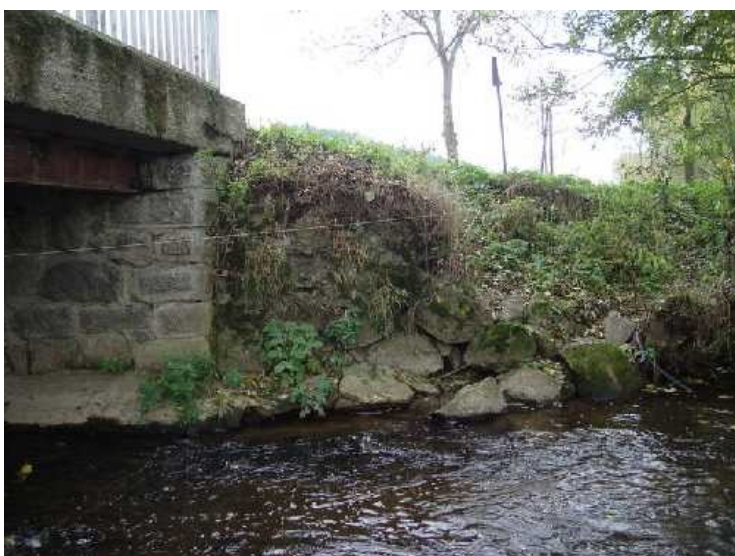
Obr. 8: Degradované povodní křídlo levobřežní opěry.

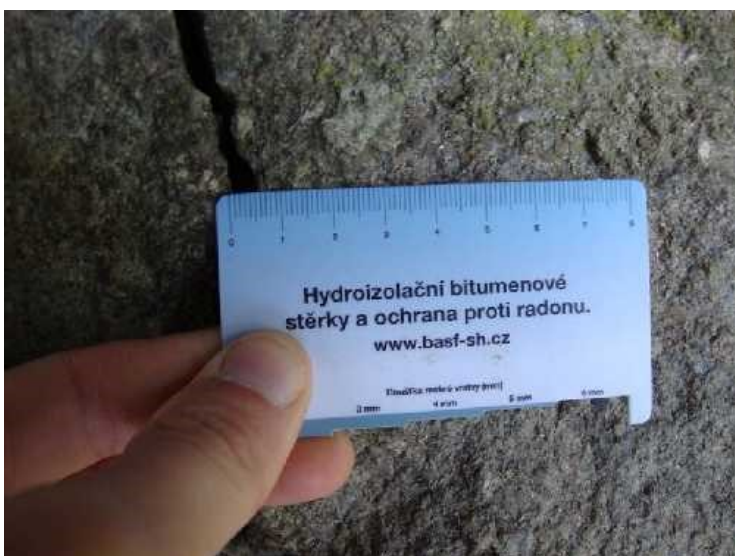
| 2.1 | Mostní podpěry | Na obou opěrách jsou patrné svislé trhliny šířky až 4 mm, které procházejí přes kameny i spárovací maltou. |

Obr. 11: Detail trhliny šířky 4 cm v pravobřežní opěře.

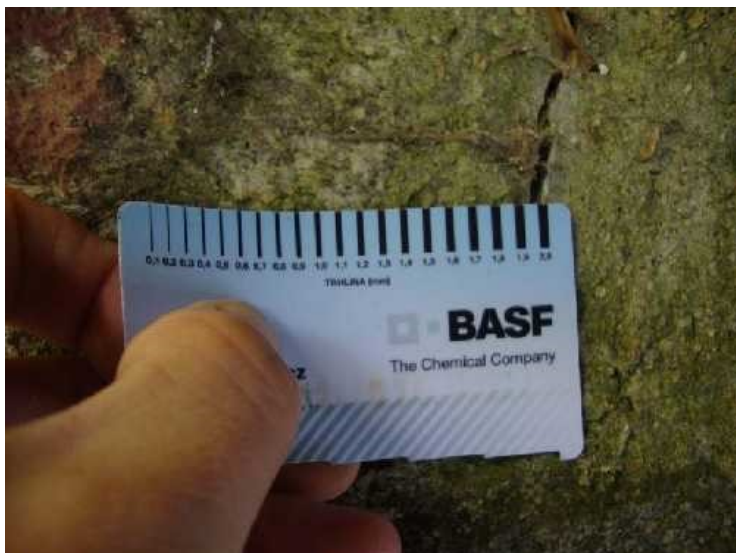
Obr. 13: Detail trhliny šířky 2 mm v levobřežní opěře.

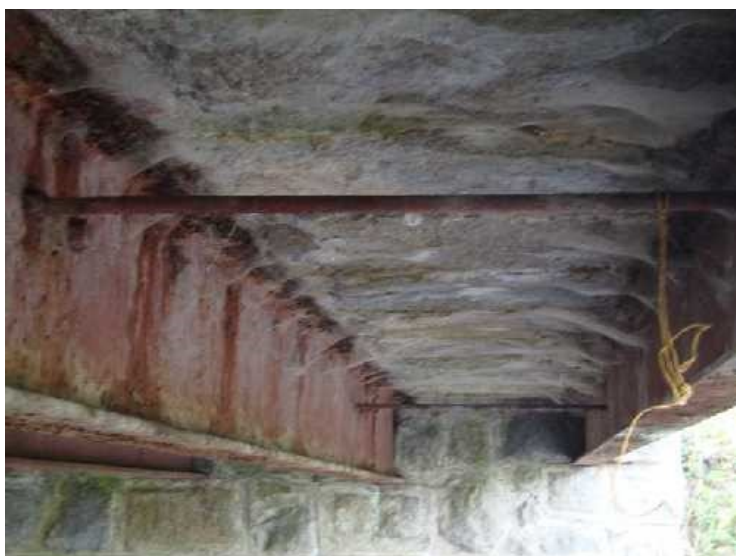
| 3.1 | Na vyrovnávacím betonu kamenných desek není aplikována izolace, spárami mezi deskami dlouhodobě zatéká, horní pásnice ocelových I profilů jsou zasaženy korozí s výrazným korozním úbytkem materiálu. |

Obr. 15: Detail koroze nosné konstrukce.

- Vzhledem k výraznému koroznímu úbytku horních pásnic hlavních nosníků a zřejmé degradaci vyrovnávacího betonu, nedoporučuji sanaci nosné konstrukce, ale připravit projekt výměny nosné konstrukce, mostního svršku a vybavení.

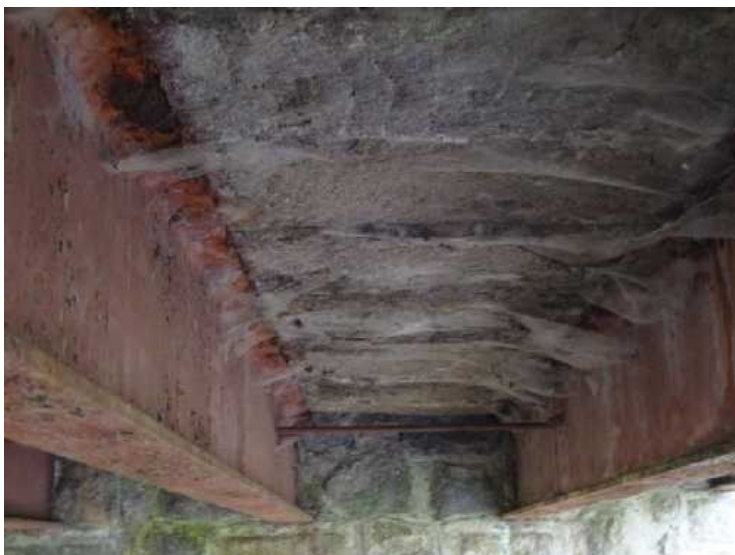
Obr. 16: Koroze nosné konstrukce, stopy po zatékání.

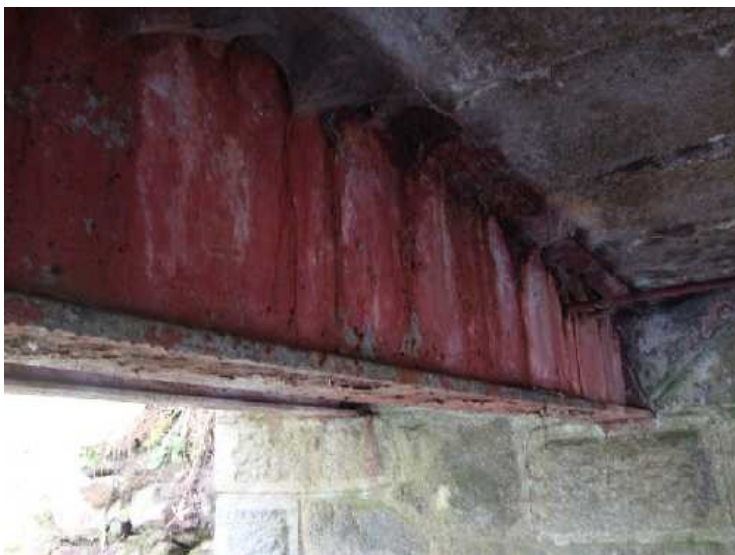
Obr. 17: Koroze nosné konstrukce, stopy po zatékání.

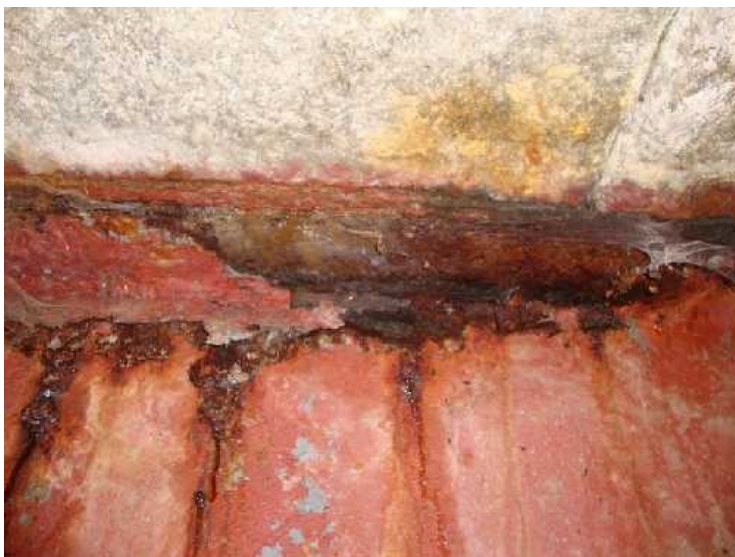
Obr. 18: Koroze nosné konstrukce, stopy po zatékání.
