Most 38711 - 2

Most přes potok Věžná v obci VĚŽNÁ

HLAVNÍ PROHLÍDKA

Datum provedení prohlídky: 5.3.2015

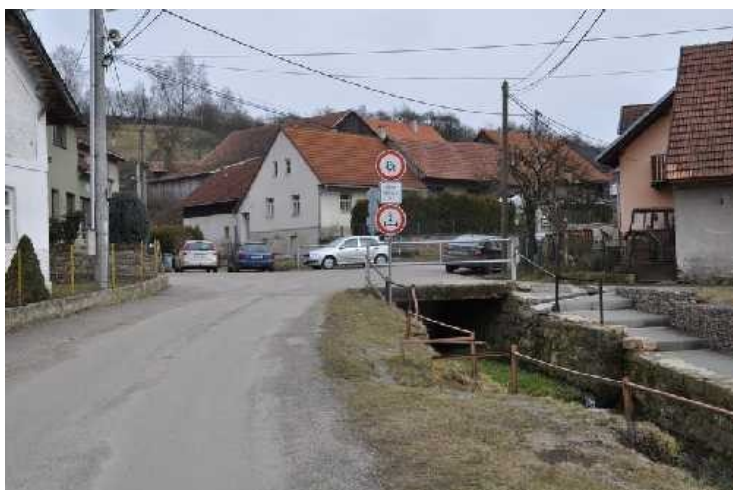
Pohled ve směru staničení,

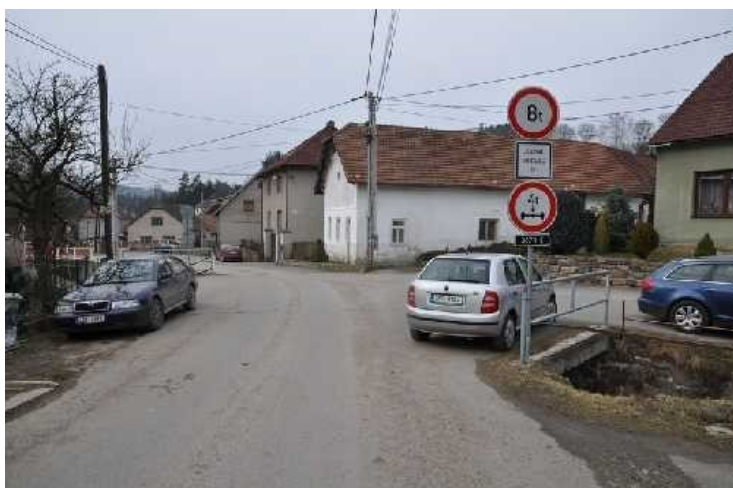
Pohled proti směru staničení.

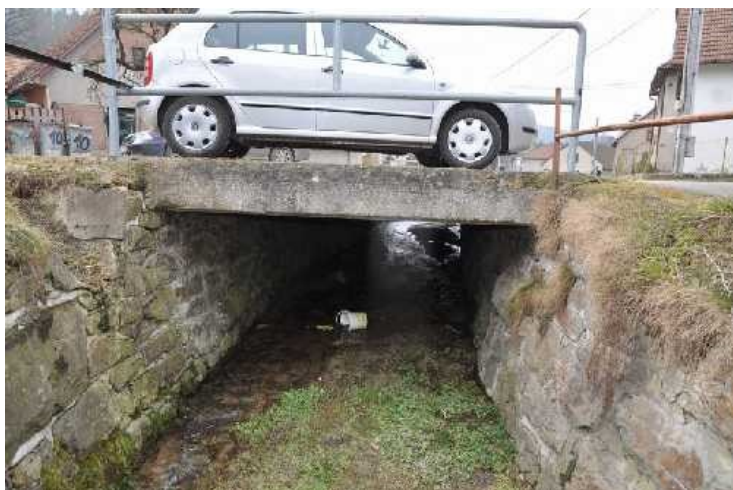
Návodní strana mostu - vlevo.

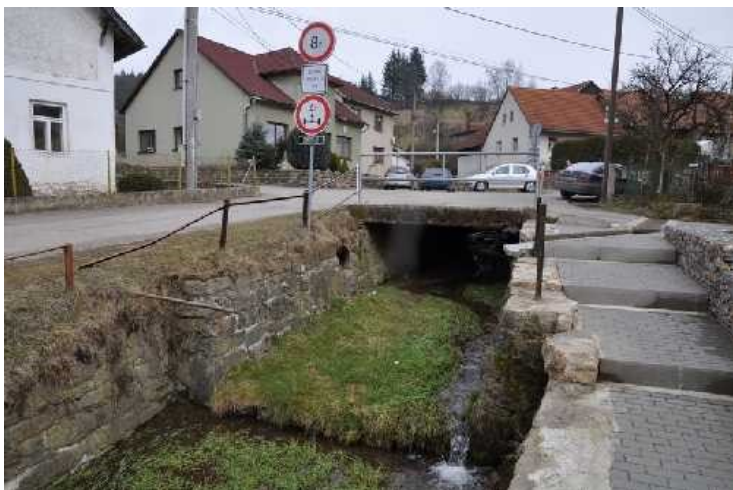
- 6.1 Je porušená a zatéká zejména na povodní straně vpravo do konstrukce.

Povodní strana mostu - vpravo.

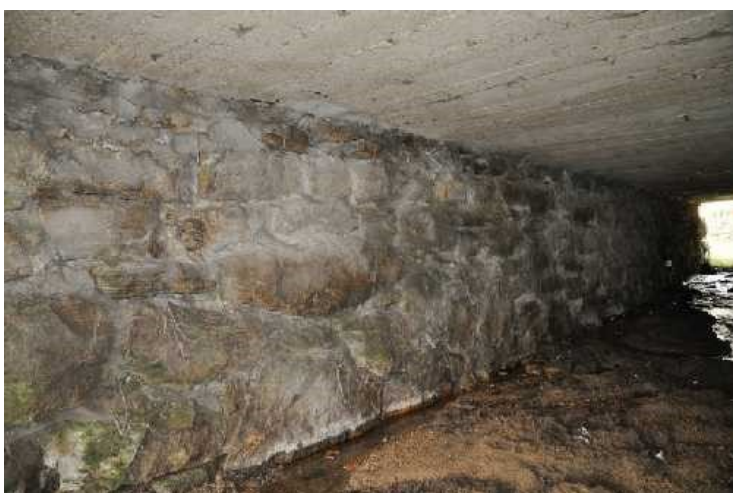
Opěra 1 proti toku.

- 2.1 Opěry jsou potečené v malém rozsahu - na okrajích vpravo a vlevo. U opěry 1 je zaznamenán výron vody přes kamenné zdivo dříku asi 80 cm nade dnem. V úrovni dna chybí vyspárování, ale v malém rozsahu.

- Opěry dospárovat.

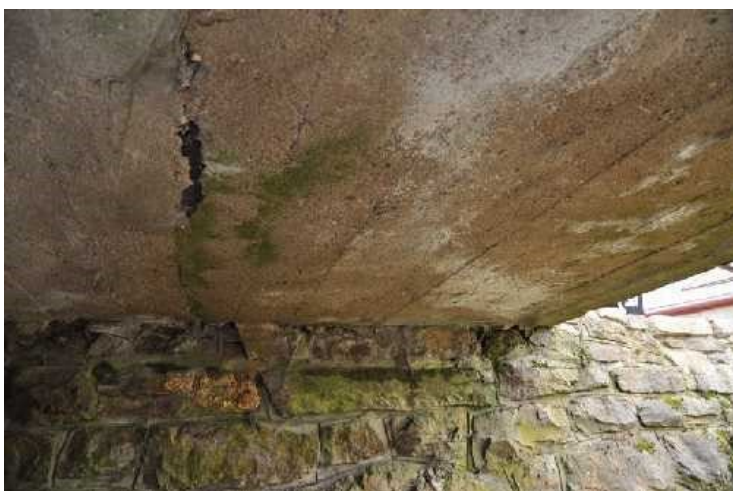
- 3.1 Nosná konstrukce je potečená vpravo na povodní straně. Má obnaženou betonářskou výztuž výrazně v jednom místě blíže k návodní straně, zcela zkorodovanou, tzn., už bez únosnosti. Obnažená je i výztuž tuhá - I profily. Uprostřed šířky mostu je statická trhлина na celou délku desky (ve směru osy silnice). Tato trhлина v minulé hlavní prohlídce nebyla zjištěna, je nová, zřejmě od pojezdu těžšího vozidla.

Obnažená tuhá výztuž vpravo na povodní straně.

- Nosnou konstrukci je nutno podepřít uprostřed rozpětí. Most co nejdříve po polovinách rekonstruovat - navrhuji výměnu nosné konstrukce po polovinách a opěry ponechat.
- Osadit značky B13, B14 a E13 s polovičními hodnotami.

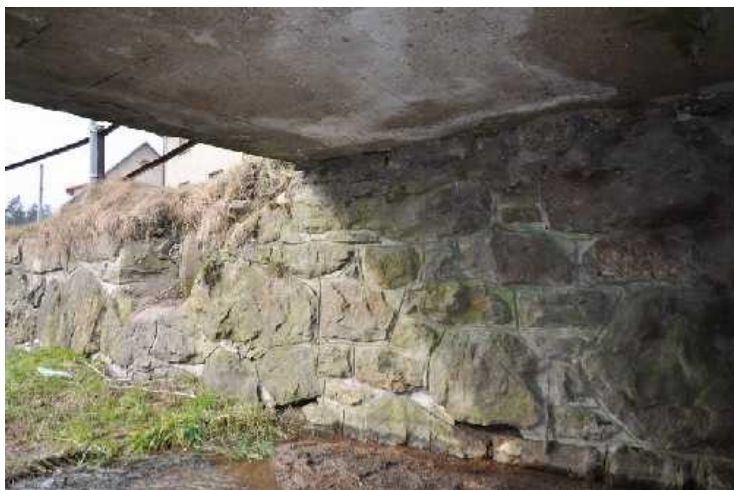
Povodní strana nosné konstrukce s opěrou 1.

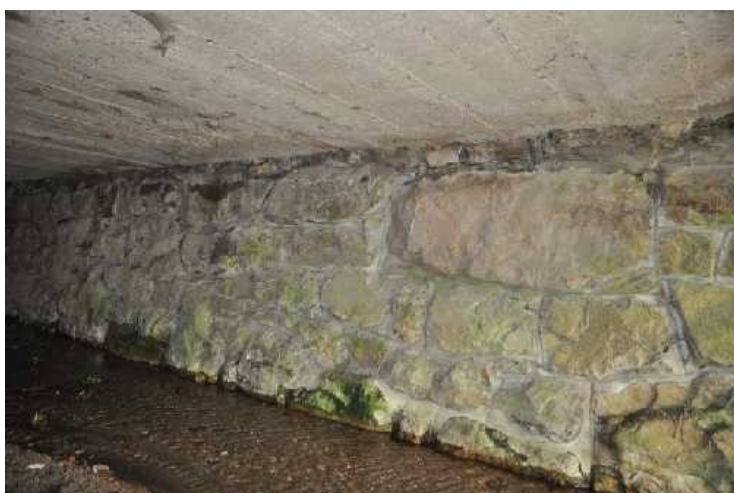
Podhled nosné konstrukce - povodní strana vpravo.

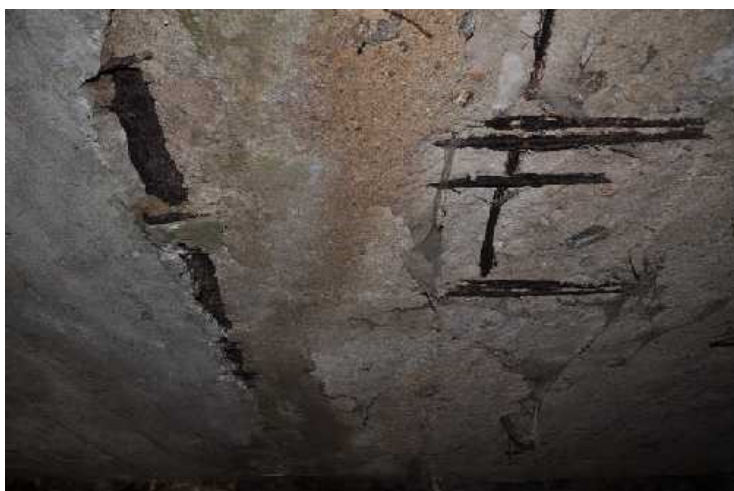
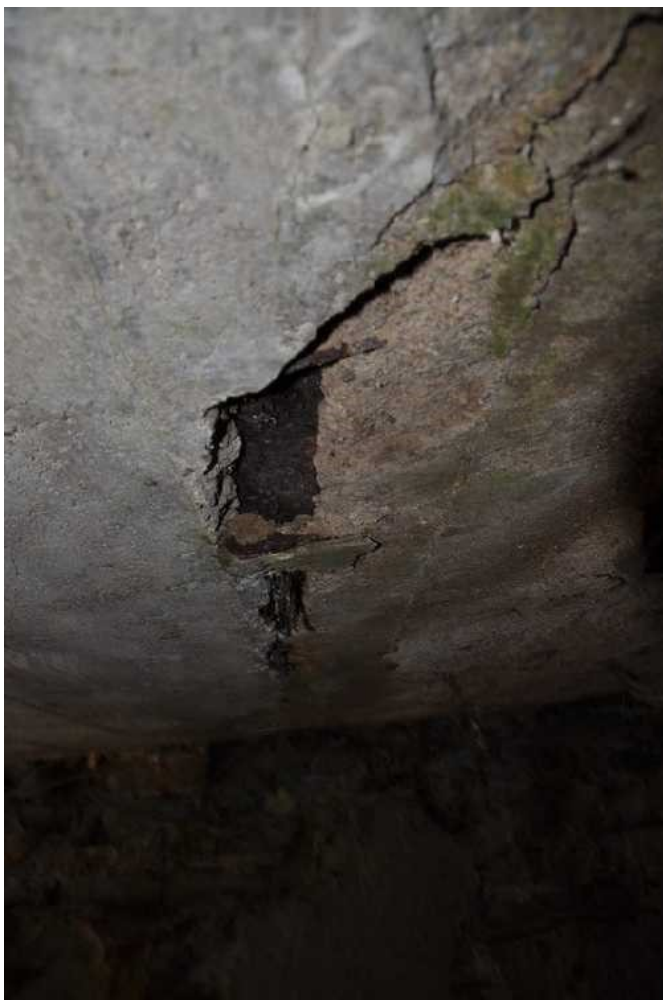
Obnažená tuhá i betonářská výztuž vlevo na návodní straně. Betonářská výztuž je úplně oslabená korozí.

Detail z předchozí fotky.

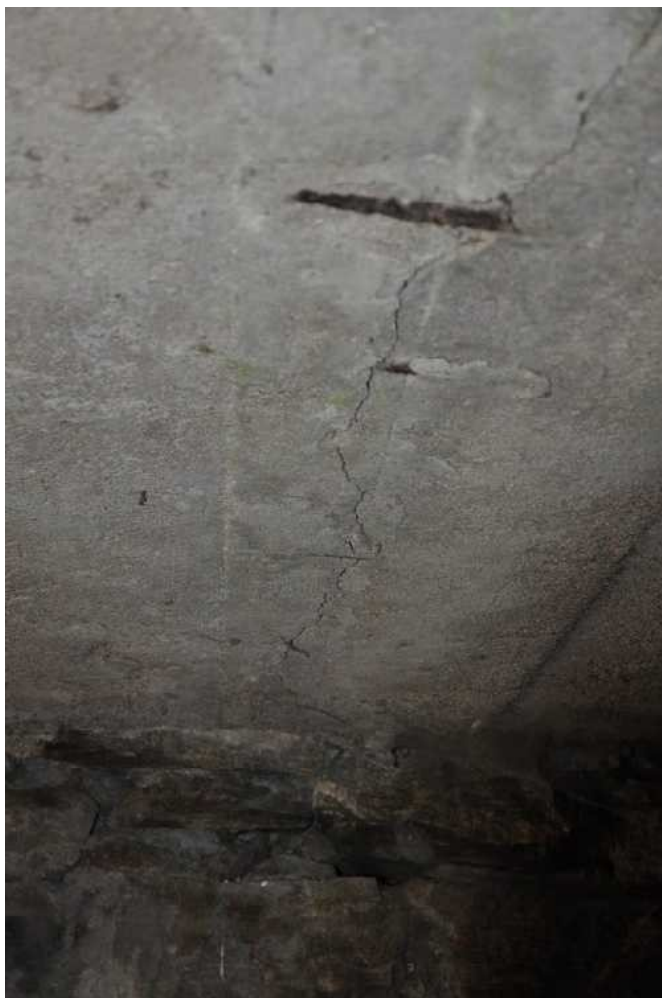
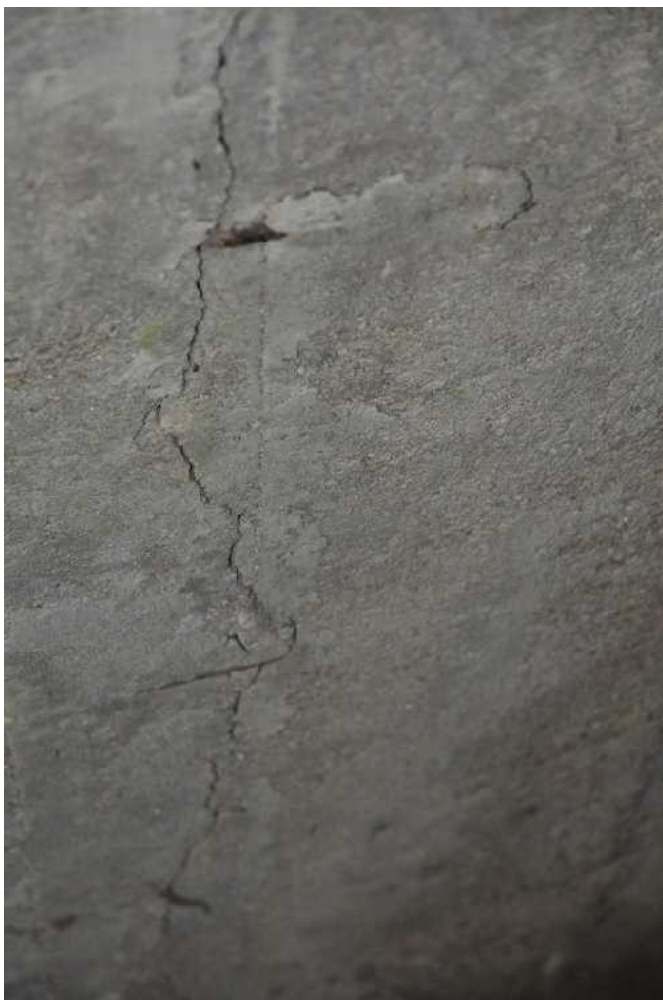
Na mostě se objevila na podhledu nová trhlina, zřejmě na celou tloušťku betonové desky. Vznikla pravděpodobně při svislém nahodilém zatížení, což je důvodem pro hodnocení mostu stupněm VII - havarijní stav.

Nová trhлина v nosné konstrukci v podélném směru - ta vznikla v době po předchozí hlavní prohlídce a považují ji za důvod označit stav mostu jako havarijní.

Detail z předechozí fotky.

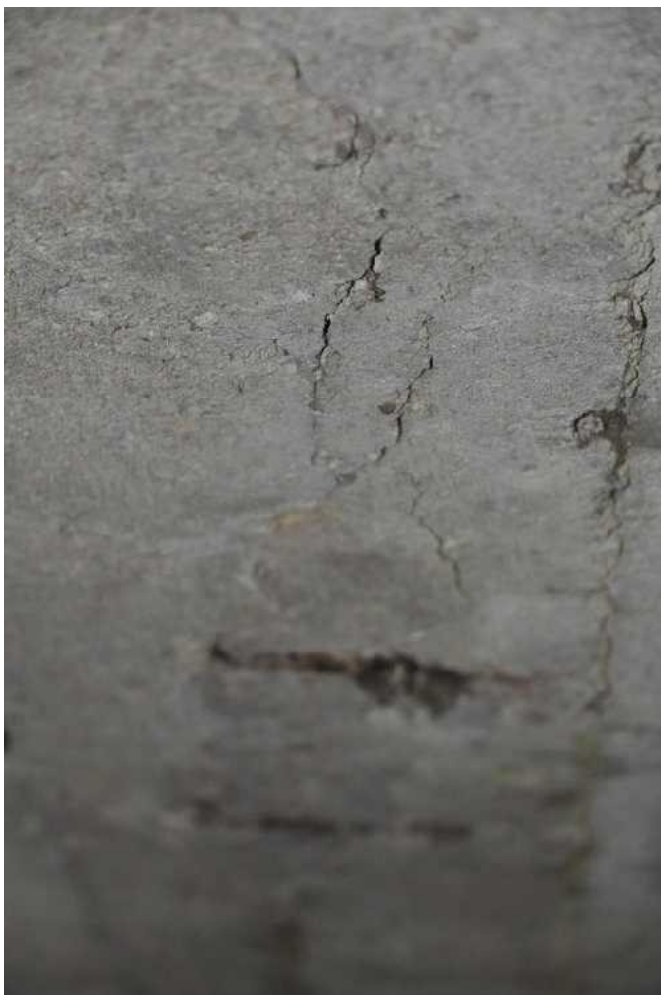
Další nové trhliny ve středu nosné konstrukce, které vznikly v době po předchozí hlavní prohlídce.

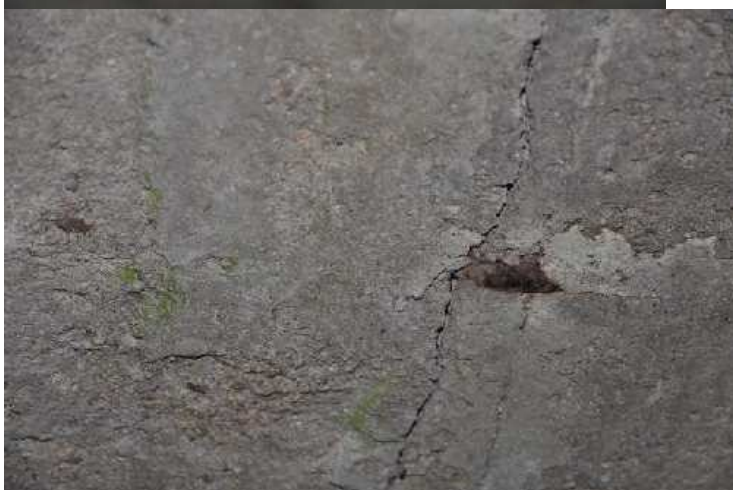
Detail nové trhliny.

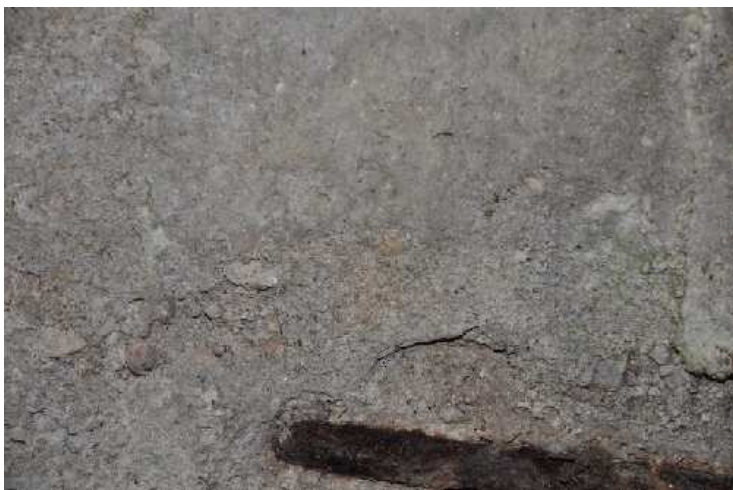
- 5.1 Vozovka je bez závad. Římsy jako součást železobetonového průřezu nosné konstrukce vykazuje velmi zdegradovaný beton, což také avizuje nedostatečnou únosnost mostovky a její havarijní stav.

Kvalita betonu nosné konstrukce je špatná.

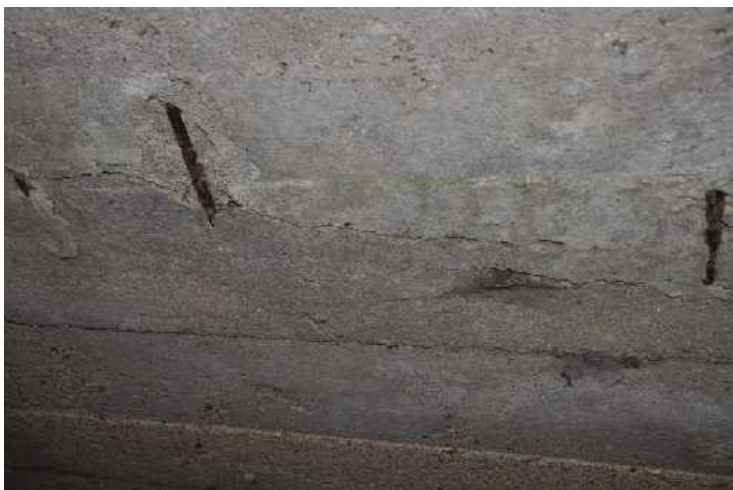
Tatáž trhlina z předchozích fotek.

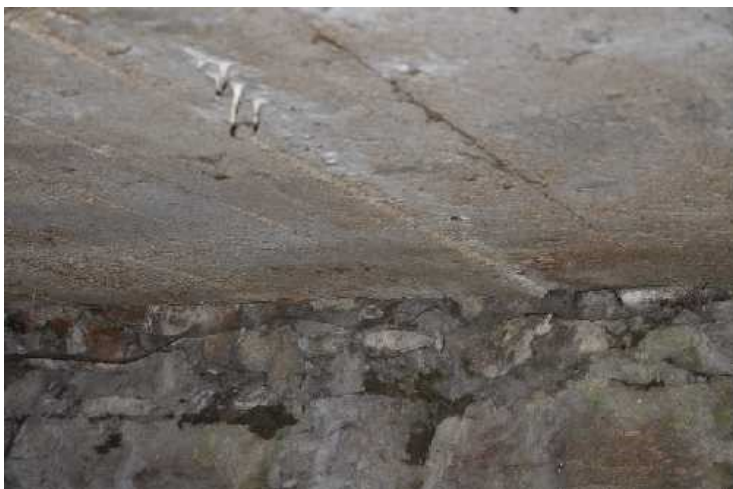
Krápníčky v nosné konstrukci.

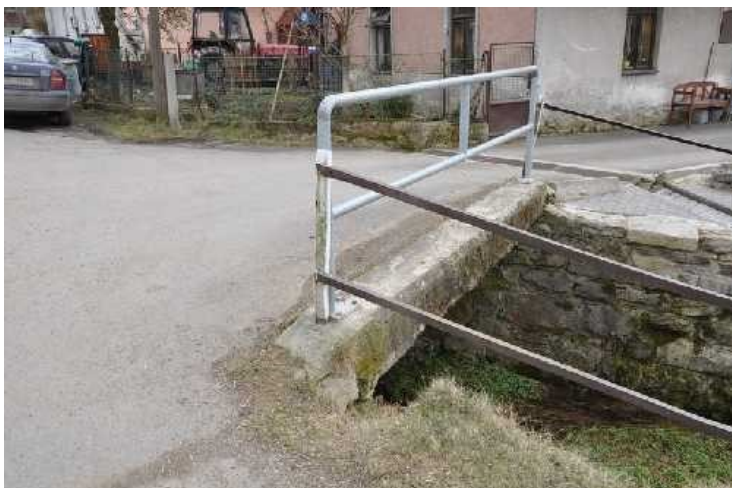
Povodní římsa vpravo.

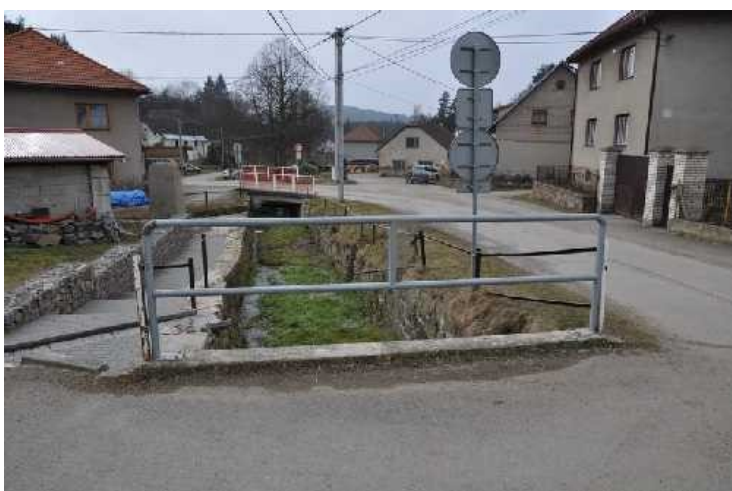
Vozovka na mostě je živičná, pohled ve směru toku.

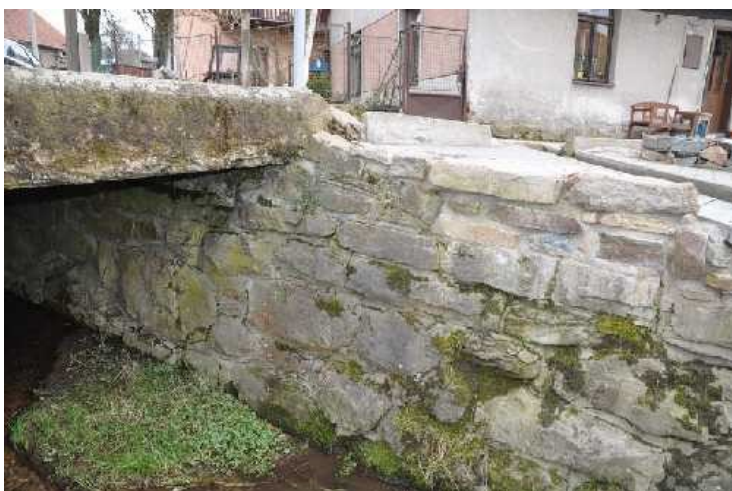
Nosná konstrukce současně slouží i jako římsa.

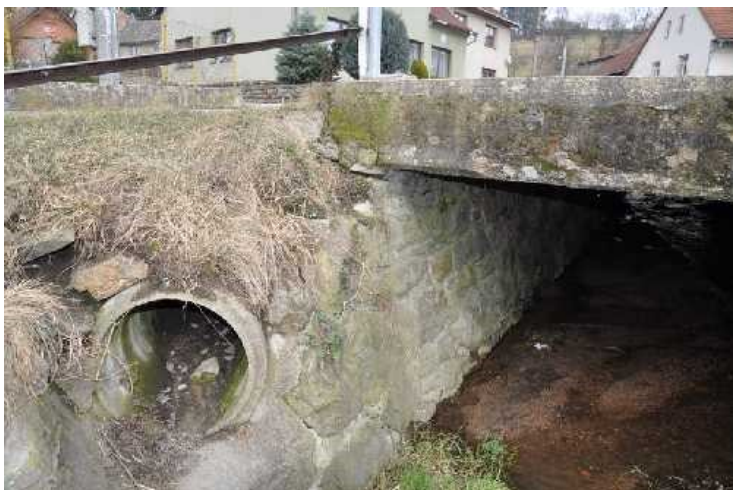
Vyústění kanalizace nepůsobí mostu škody.

Vyústění kanalizace pod mostem.

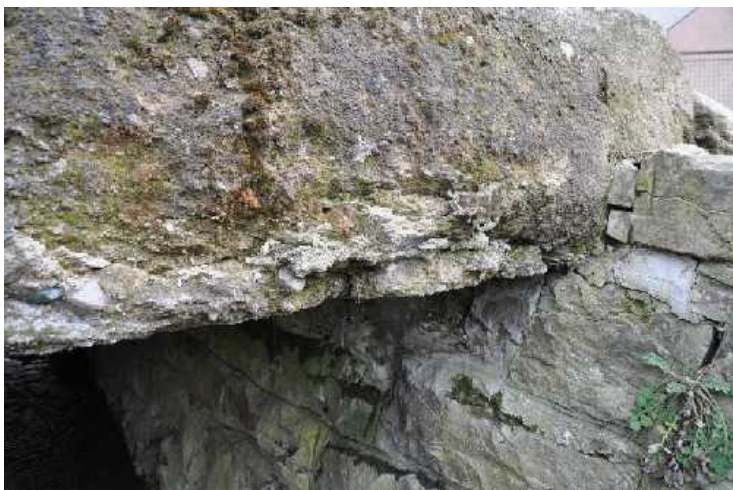
Stav betonu je nevyhovující.

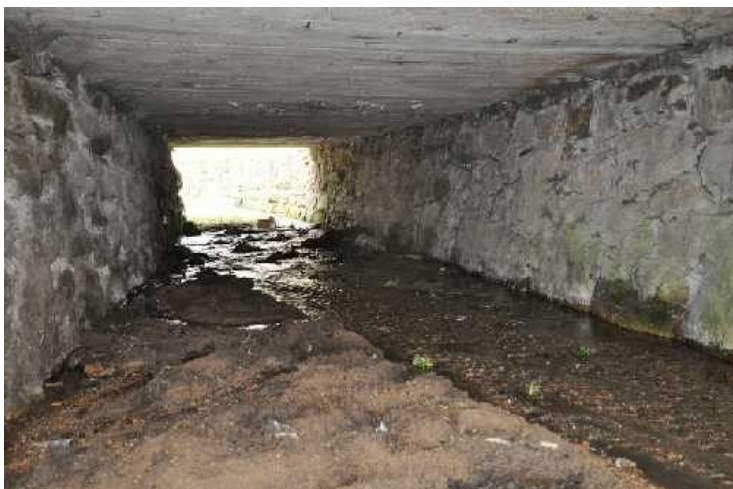
Chybí ochrana opěr z lomového kamene při dně.

Koryto pod mostem v pohledu proti vodě.

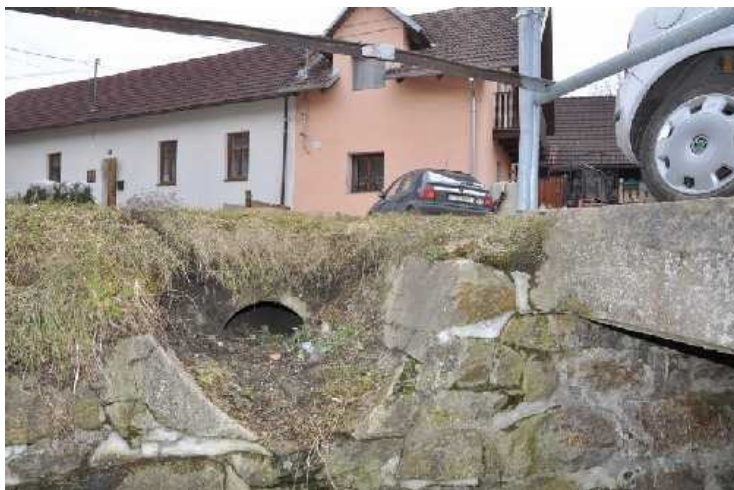
Zanesené vyústění kanalizace na
návodní straně mostu.
