Objednatel:	Kraj Vysočina	Obec:	Věžná	Kraj:	Vysočina
Akce:	Kraj Vysočina			Datum	Stupeň
				12/2015	TP
Objekt:	most ev.č. 38711-2, Věžná			Souprava	Č. přílohy
	diagnostický průzkum mostu				4.

**Expertní zpráva č.
1500 J 262-4**

**STAVEBNĚ TECHNICKÝ PRŮZKUM MOSTNÍ KONSTRUKCE
EV. Č. 38711-2 (MOST PŘES POTOK VĚŽNÁ V OBCI VĚŽNÁ)**

Objekt: Most ev.č. 38711-2 (Most přes potok Věžná v obci Věžná)

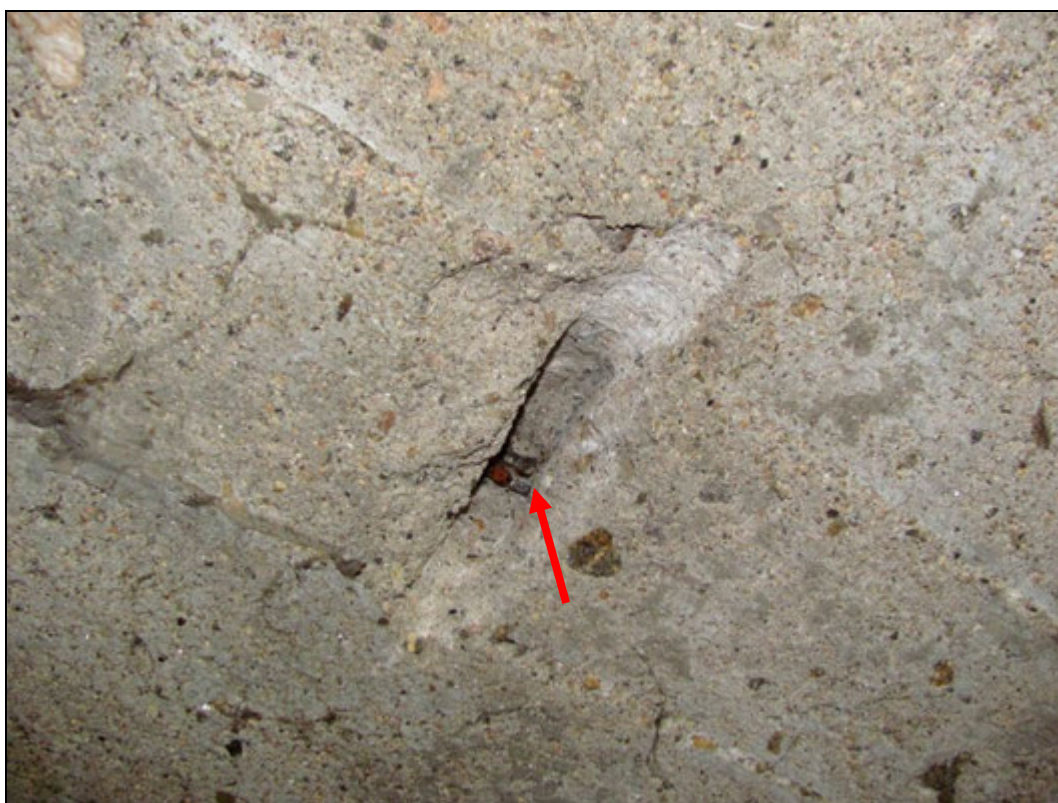
Foto 2: Detail sondy k zjištění stavu betonářské výztuže.
Sonda SV1. Bez koroze.

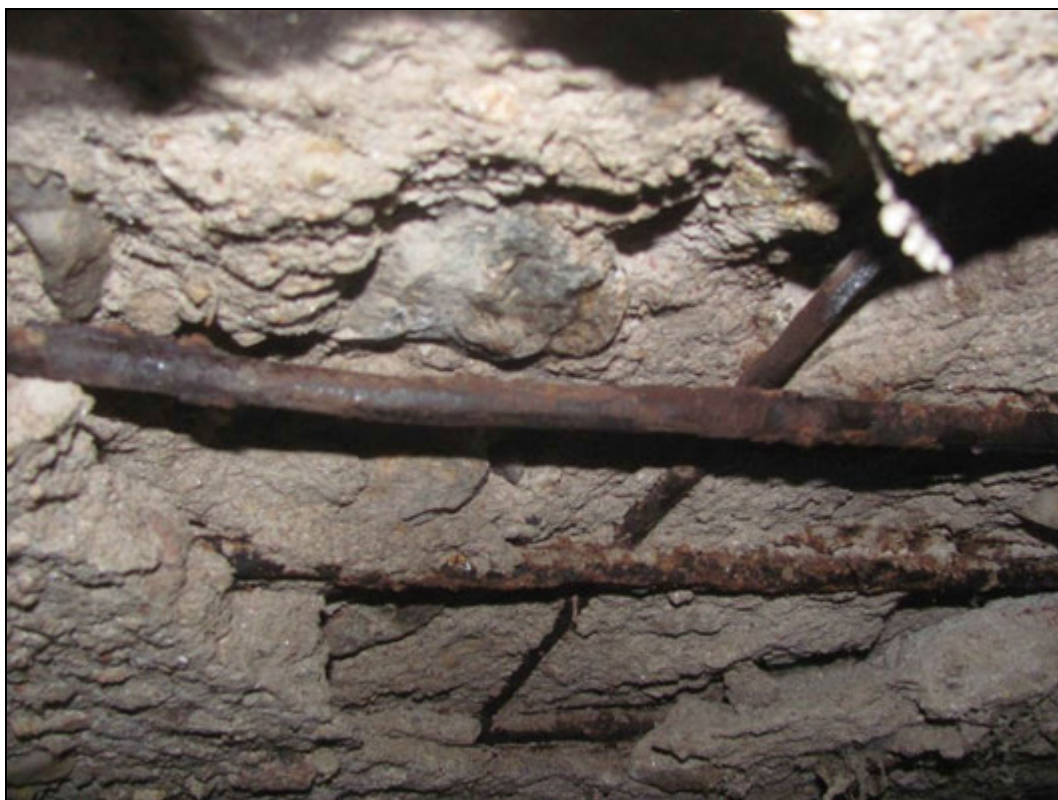
Foto 3: Detail sondy k zjištění stavu betonářské výztuže.
Sonda SV2. Povrchová až silná korozí výztuže.

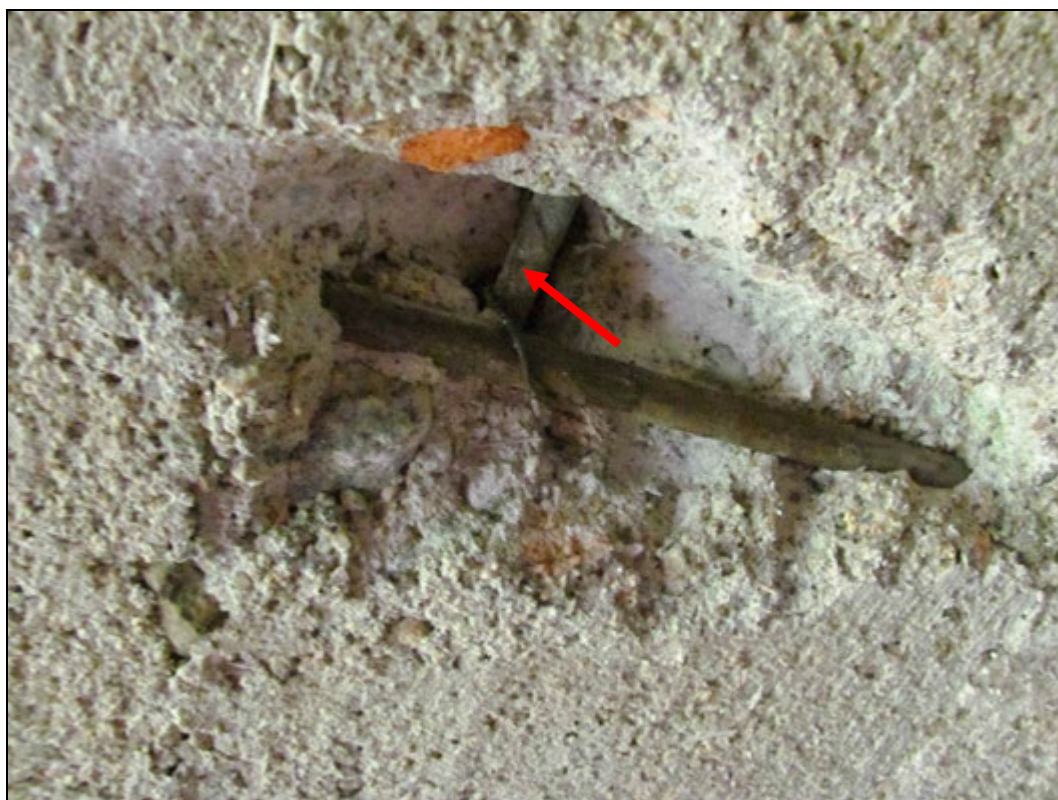
Foto 4: Detail sondy k zjištění stavu betonářské výztuže.
Sonda SV3. Bez koroze.

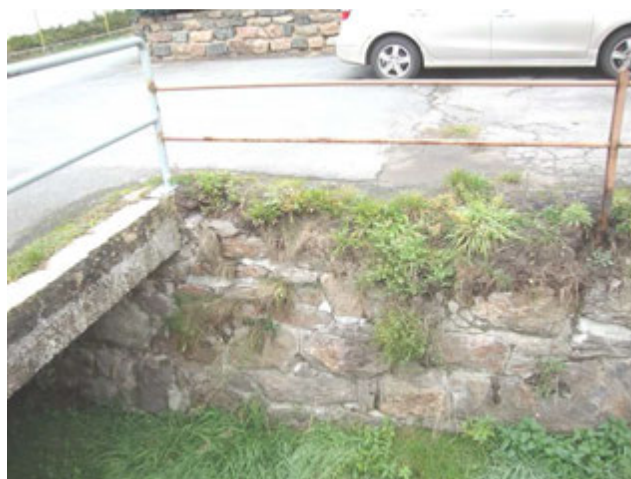
Obr. 2: Navazující nábrežní zed' s uchycenou vegetací.

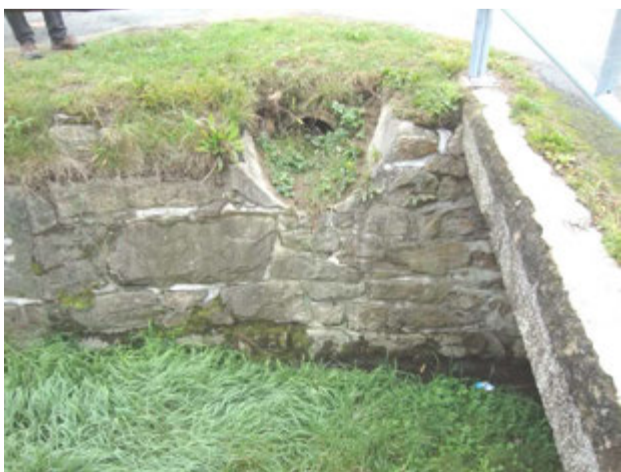
Obr. 3: Vyústění kanalizační trouby na levé straně.

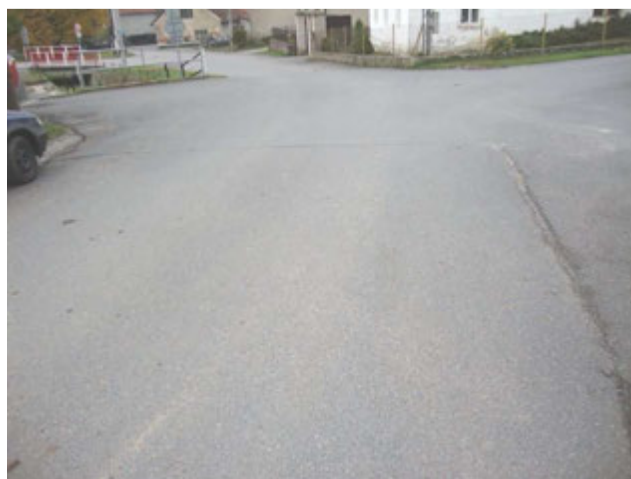
Obr. 4: Vozovka s trhlinami.

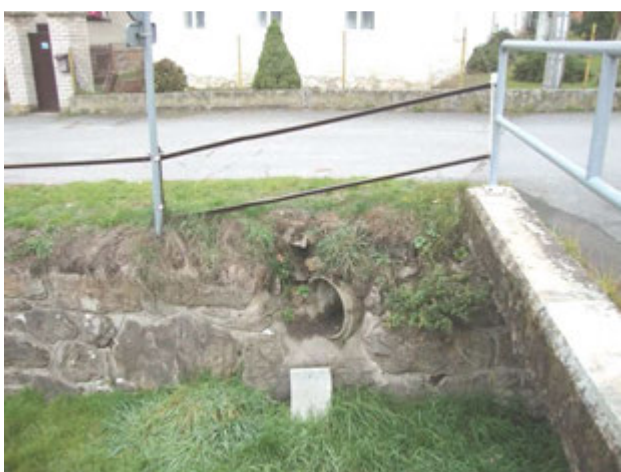
Obr. 5: Vyústění kanalizace na pravé straně.

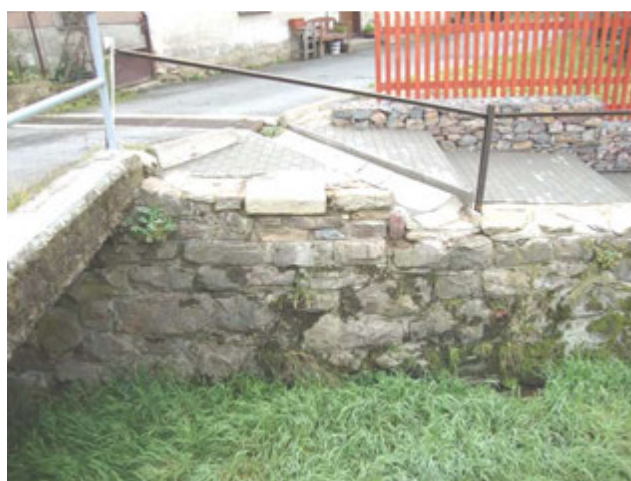
Obr. 6: Povodní navazující nábrežní zed'.

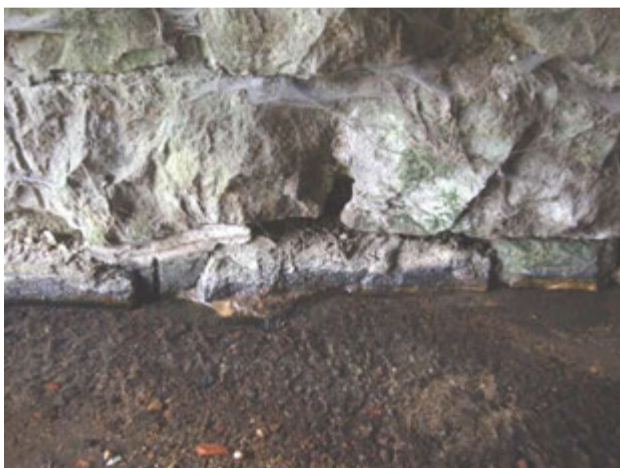
Obr. 9: Chybějící spárování opěry.

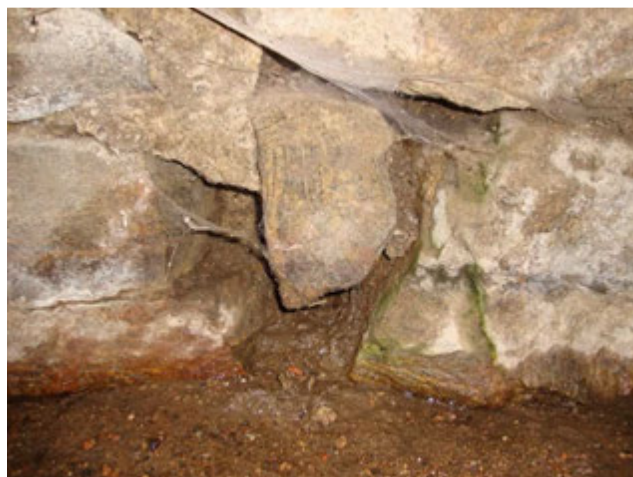
- Většina spár kamenného zdiva je do hloubky cca 20 až 40 mm zaspárována pevnou vápenocementovou maltou. Pevnost malty do této hloubky je relativně vysoká. Po odstranění této vrstvy je však malta značně vlhká s relativně nízkou pevností. Degradace dosahuje do hloubek několika cm (5 – 8). V úrovni hladiny degradace spárování dosahuje lokálně do hloubky až 20 cm, kameny zdiva lokálně uvolněné.

Obr. 10: Uvolněný kámen v opěře, chybějící spárování.

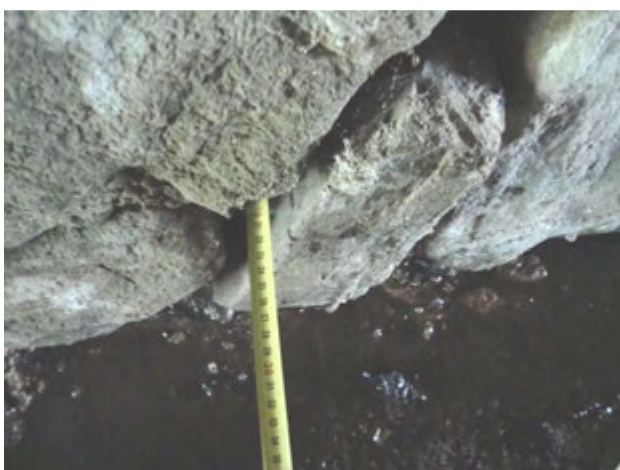
- 7) U kamenů opěr nebyla pozorována plošná degradace materiálu. Většina spár kamenného zdiva je do hloubky cca 20 až 40 mm zaspárována pevnou vápenocementovou maltou. Pevnost malty do této hloubky je relativně vysoká. Po odstranění této vrstvy je však malta značně vlhká s relativně nízkou pevností. Degradace dosahuje do hloubek několika cm (5 – 8) v úrovni hladiny degradace spárování dosahuje lokálně do hloubky až 20 cm, kameny zdiva jsou lokálně uvolněné.

Obr. 11: Chybějící spárování do hloubky 20 cm.

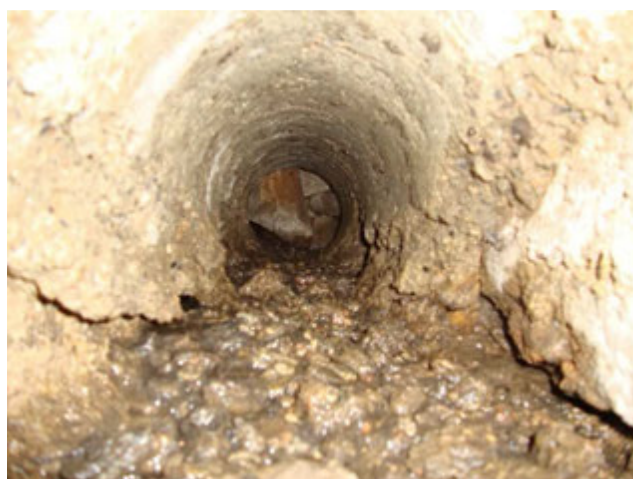
Obr. 12: Vrt v opěře.

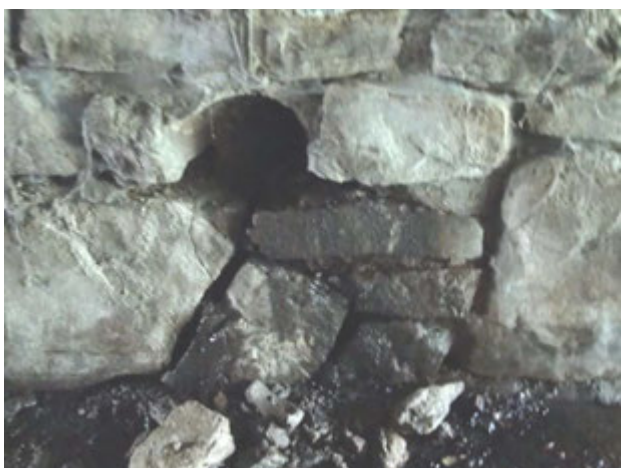
Obr. 13: Výron vody z vrtu.

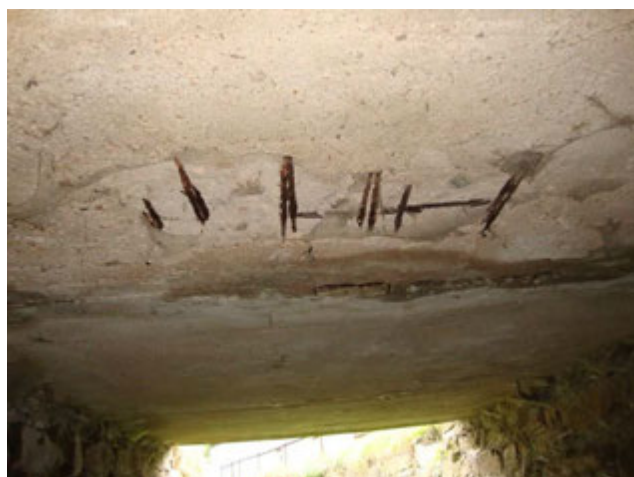
- Na podhledu nosné konstrukce jsou patrné stopy po lokálním zatékání zejména v okolí podélných trhlin (jedna trhlina cca 5 m od horního konce NK, druhá šířky 2 mm cca 6 m od dolního konce NK),
- nedostatečné krytí příčné výztuže, lokální výrazné oslabení vlivem koroze výztuže. Na jednom místě odpadlé krytí podélného ocelového nosníku zasaženého korozí,
- beton mostovky je dle vizuální kontroly a provedených orientačních zkoušek (nedestruktivní stanovení pevnosti betonu v tlaku) velmi nekvalitní.
- Povrchy spodního líce desky mostovky jsou dle metodiky TP SSBK III [2] porušeny v tomto rozsahu:
 - hloubka porušení **M**, H_p od 0 do 10 mm včetně: 50 – 60%
 - hloubka porušení **S**, H_p od 10 do 25 mm včetně: 20 – 30%

Obr. 14: Mokrý trhlinka v nosné konstrukci, odhalená výztuž.

Vzhledem k nízké kvalitě betonu desky mostovky, korozi betonářské výztuže, trhlinám v desce mostovky a v neposlední řadě i velmi malé pevnosti betonu v tahu (velmi problematická aplikace sanačních materiálů) nedoporučujeme sanaci nosné konstrukce, ale připravit projekt výměny nosné konstrukce, mostního svršku a vybavení.

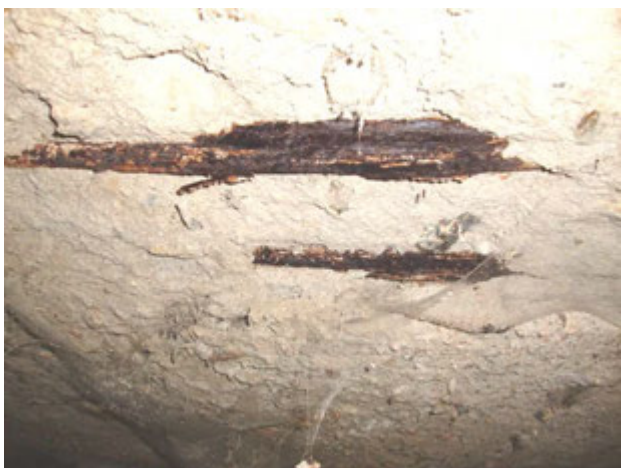
Obr. 15: Koroze nosné konstrukce.

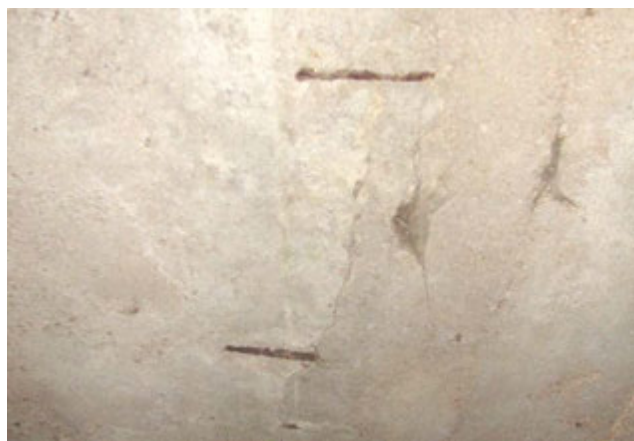
Obr. 16: Odhalená výztuž.

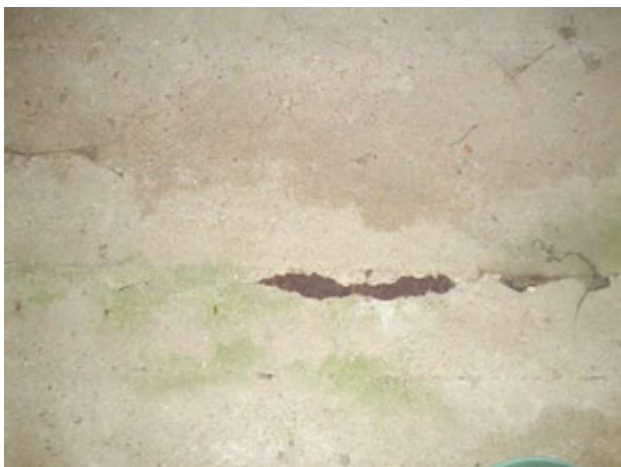
Obr. 17: Detail válcovaného nosníku v pohledu NK.

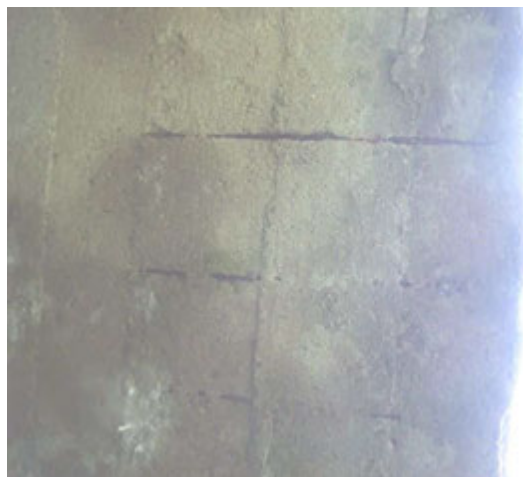
Obr. 18: Koroze výztuže na kraji NK, výluhy sintru.

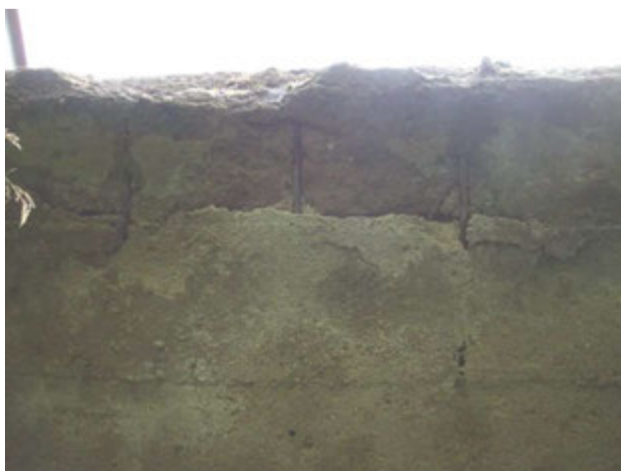
Obr. 19: Degradovaný konec nosné konstrukce.

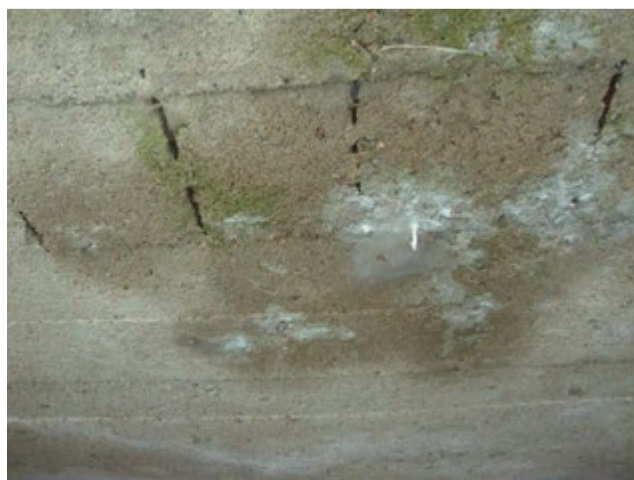
Obr. 20: Výluh sintru, koroze výztuže, zatékání.

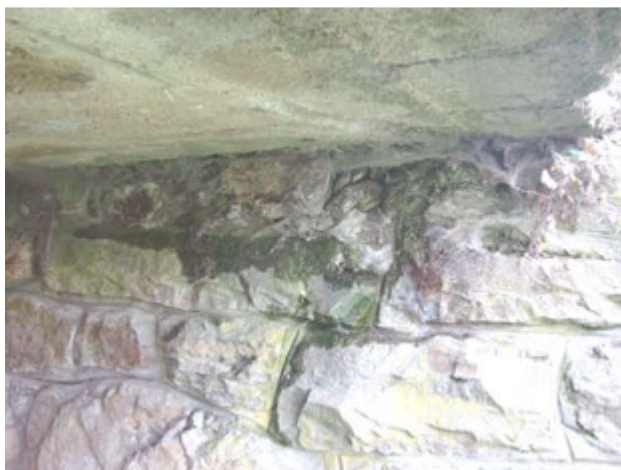
Obr. 21: Zatékání na NK a opěru.

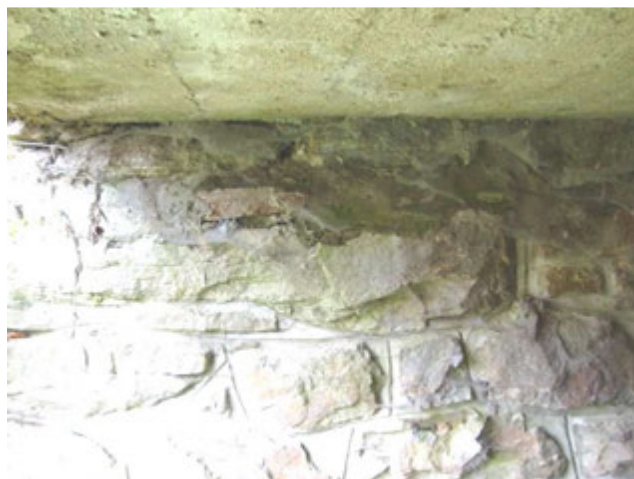
Obr. 22: Zatékání na NK a opěru.
