**Z P R Á V A   č. 162/17**

**Diagnostický průzkum mostu ev.č.36078-2  
přes říčku Rokytnou  
Jaroměřice nad Rokytnou**

**OBJEDNAVATEL: Krajská správa a údržba silnic Vysočiny**  
**STAVBA-OBJEKT: Most ev.č.36078-2 přes říčku Rokytnou**  
**za městem Jaroměřice nad Rokytkou**

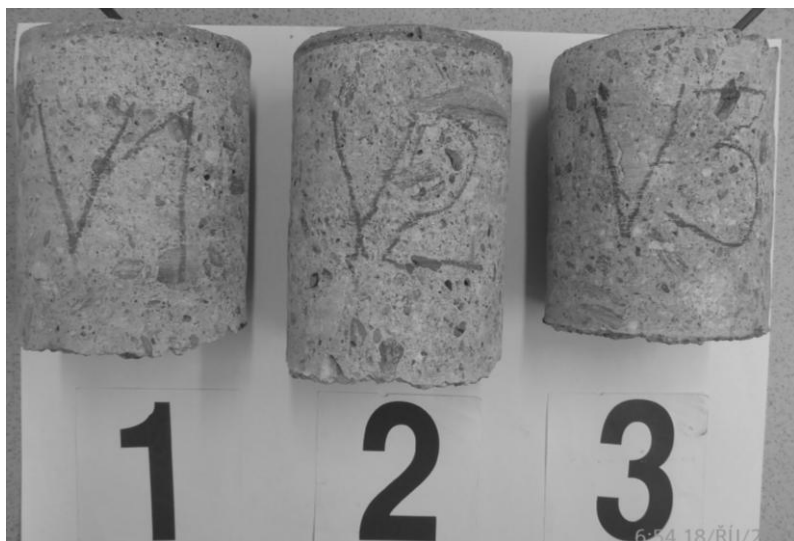
**Foto č.1:** Dokumentace vývrtů pro destruktivní zkoušky pevnosti v tlaku betonu NK

Vzorky pro destruktivní zkoušky betonu byly odebírány jádrovými vrty průměru 100mm. Vzorky byly označeny V1, V2 a V3. Rozmístění odběru vzorků je znázorněno v příloze č.6. Vzorky jsou zdokumentovány na fotografii č.1.

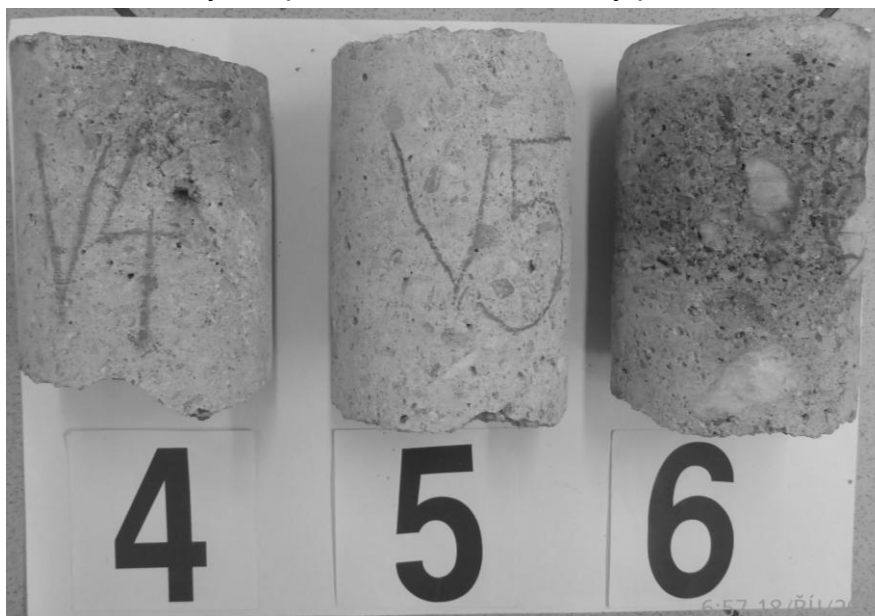
**Foto č.2:** Dokumentace vývrtů pro destruktivní zkoušky pevnosti v tlaku betonu SS

Vzorky pro destruktivní zkoušky betonu byly odebírány jádrovými vrty průměru 100mm. Vzorky byly označeny V4, V5 a V6. Vzorky V4 a V5 byly získány z jednoho vrtu a to z různých hloubek. Rozmístění odběru vzorků je znázorněno v příloze č.6. Vzorky jsou zdokumentovány na fotografii č.2.

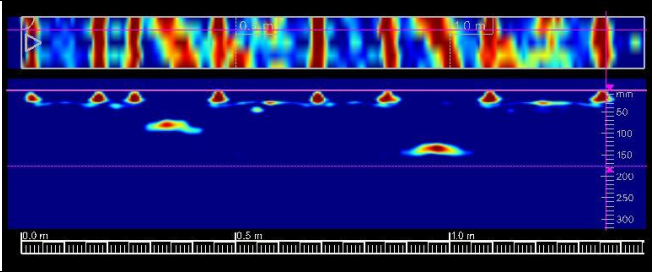
| | <p>Trám 5 u OP2</p> <p>Zjištěny třmínky a dva ohyby smykové výztuže při měření od OP2</p> |

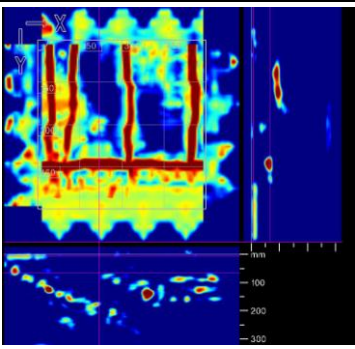
| | <p>Trám 5 u OP2</p> <p>Měření se zvýrazněním třmínků od uložení na OP2</p> |

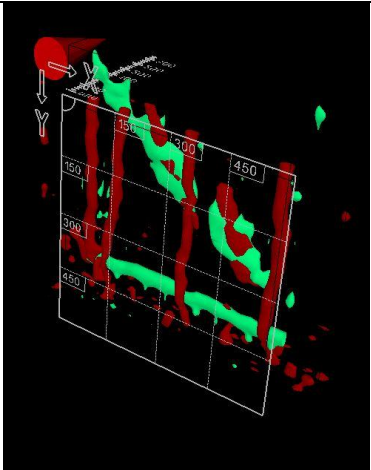
| | <p>Trám 5 u OP2</p> <p>Měření s prostorovým záznamem třmínků a ohybu na OP2</p> |

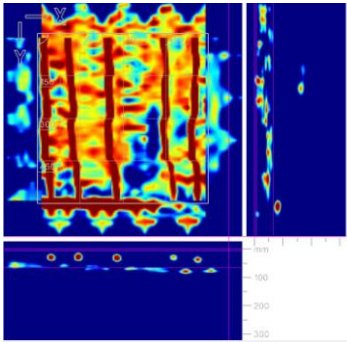
| | <p>Trám 8 u OP2</p> <p>Měření se zvýrazněním třmínků od uložení na OP2</p> |

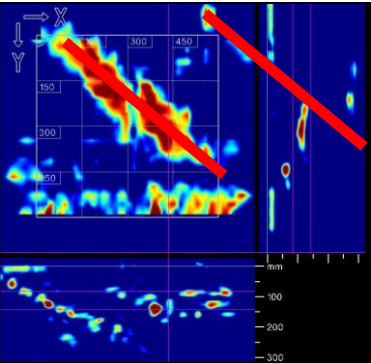
| | <p>Trám 8 u OP2</p> <p>Měření se zvýrazněním ohybů u OP2<br/>Dva ohyby od uložení trámu na OP2</p> |

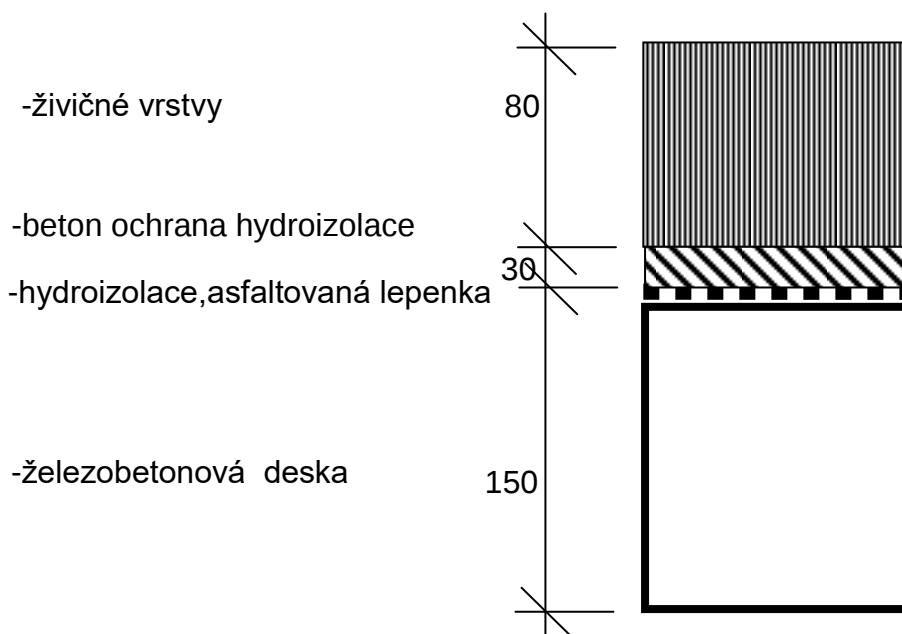
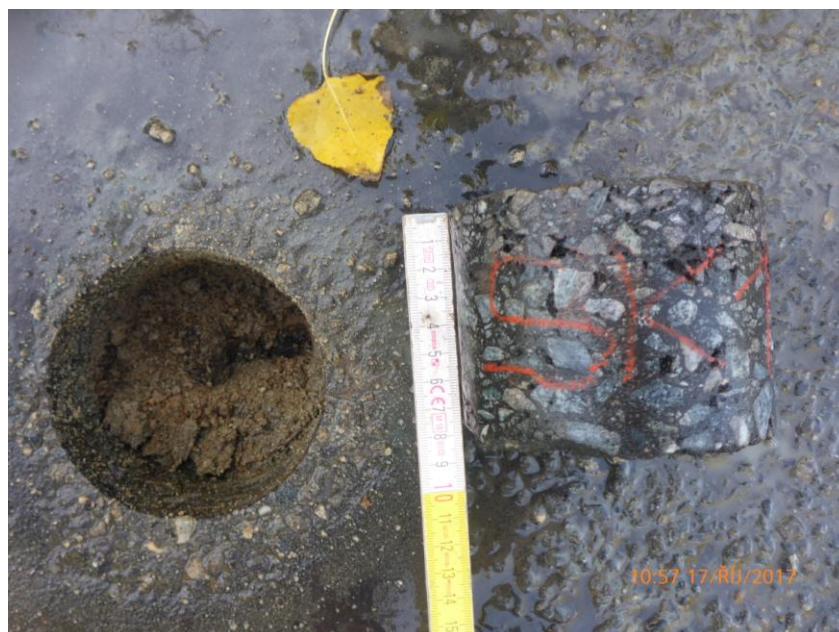
**SCHEMA č.1:** Skladba vrstev vozovky na mostě v místě SK1

V rámci diagnostického průzkumu byla provedena sonda do vozovky za účelem zjištění skladby vrstev na mostě. Sonda byla provedena metodou jádrového vrtání s výplachem. Sonda byla označena jako SK1 a umístění sondy je uvedeno v příloze č.5. V sondě byla zjištěna skladba dle schéma č.1.

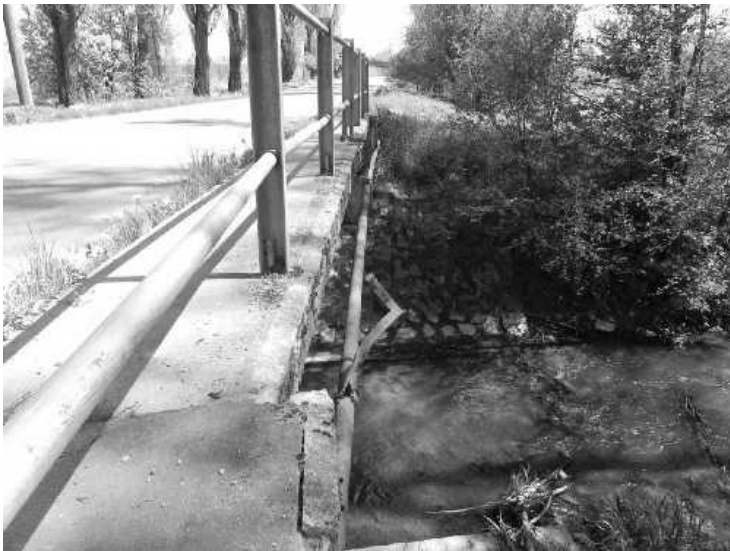
Detail – LS – POS – cizí zařízení,  
utržené držáky (2 ze 3)

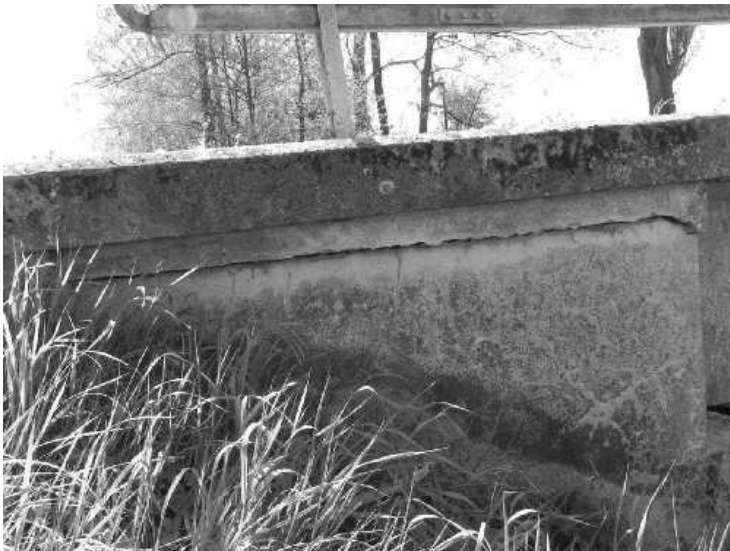
Křídlo č. 1 – PS – utržená římsa, nahoře  
od křídla

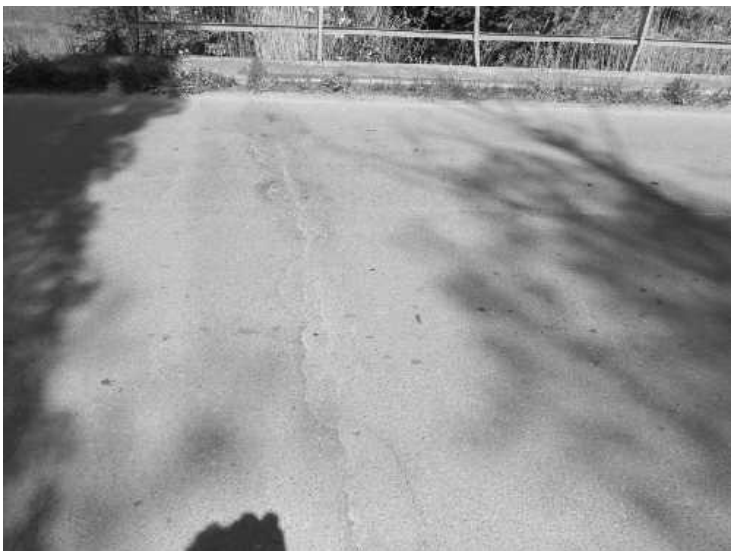
Trhlina v místě mostního závěru

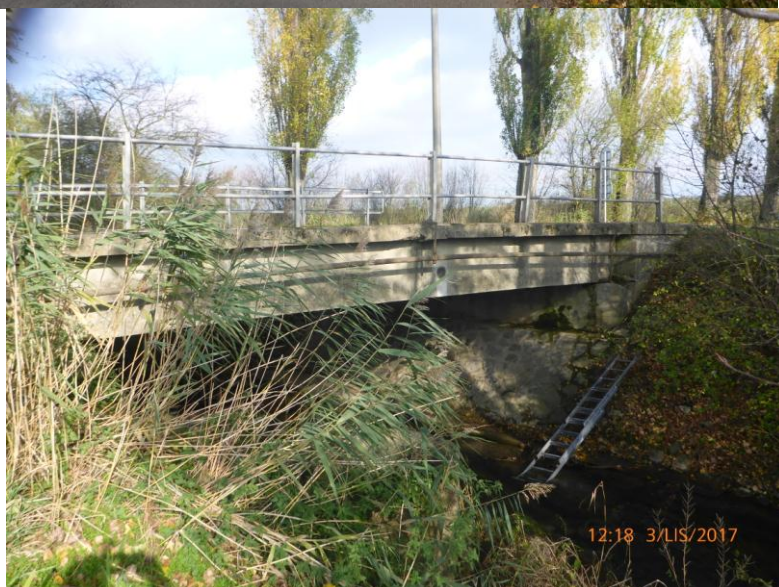
Celkový pohled levá strana, utržené uchycení cizího zařízení

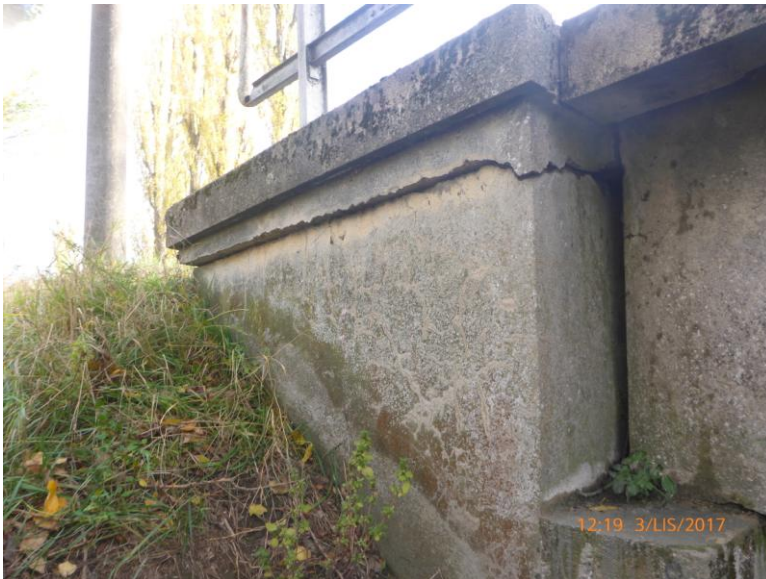
Utržená a vysunutá římsa na křídle OP1 vpravo

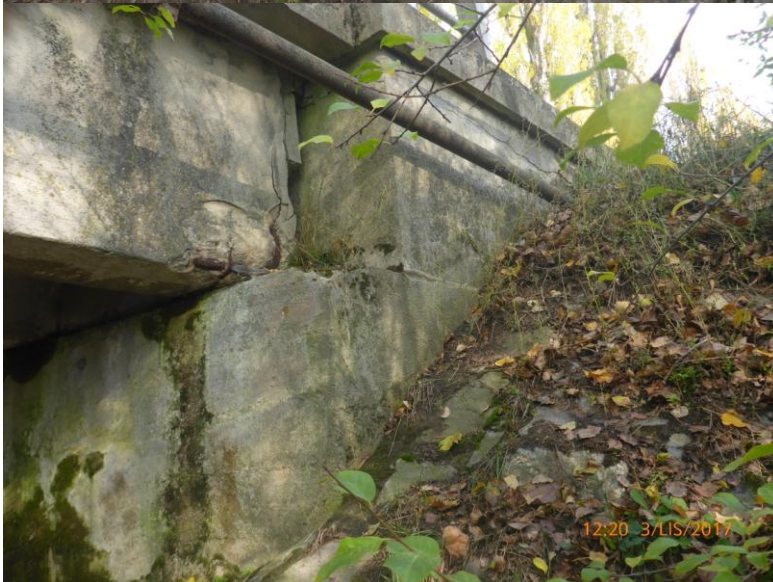
Křídlo OP1 vlevo a utržená římsa s minimálním posunem.

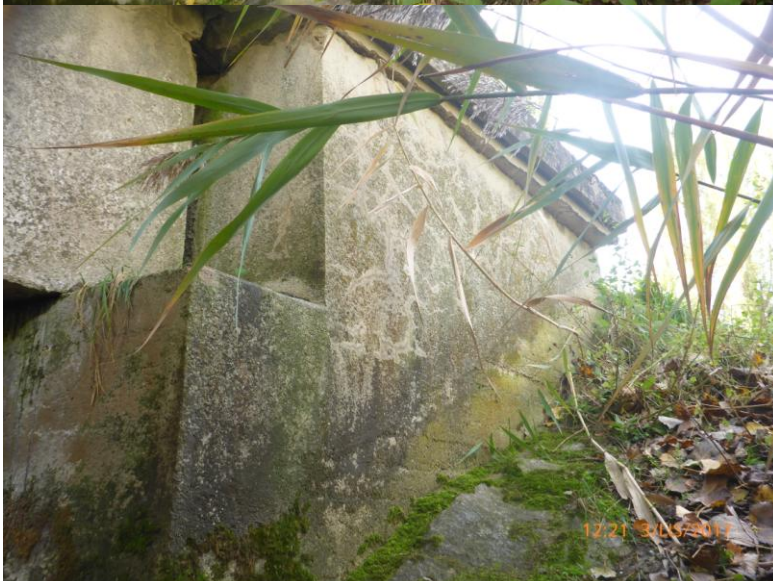
Křídlo OP2 vpravo. Utržená římsa a vysunutí až o 120mm.

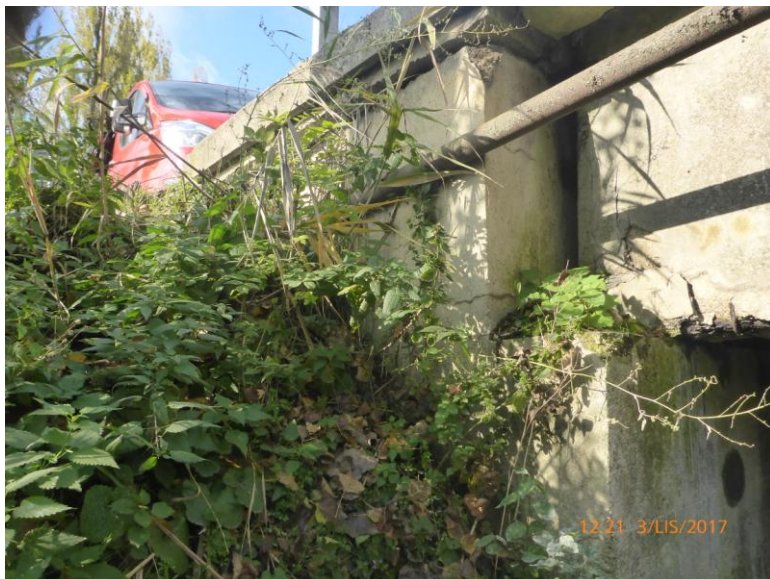
| 5.3 | Římsy | Na obou stranách mají mostní římsy olámané hrany s uchycenými mechy, hloubkově degradovaný spodní povrch a obnaženou korodující výztuž. Pod pravou mostní římsou je patrný průsak. Na křídle OP2 vlevo utržená římsa a posunutá vně o cca 200mm. Vpravo nad křídlem OP2 dtto ale vysunutí o cca 120mm. Nad OP1 vpravo vysunutí římsy o cca 30mm. Nad OP1 vlevo spíše trhlina pod římsou s minimálním vodorovným posunem. |

Utržená a vysunutá římsa na křídle OP2 vlevo a to až o 200mm.

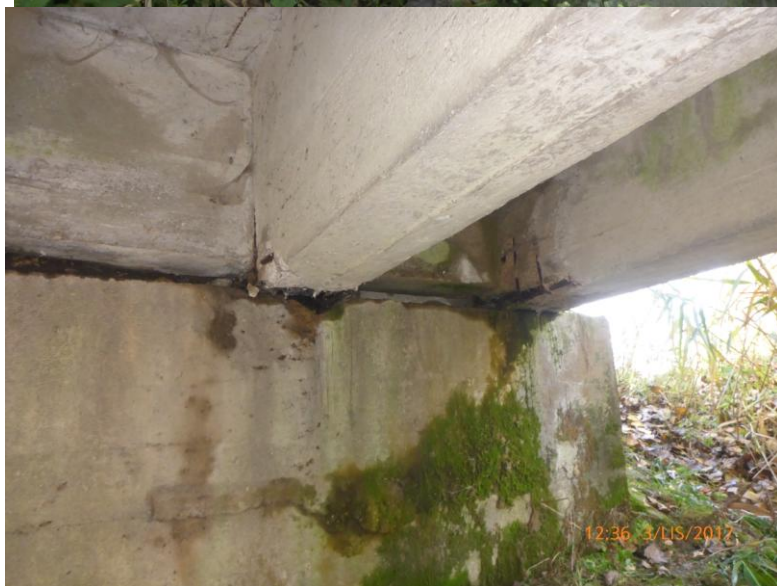
Ze zjištěných hodnot vyplývá, že beton nosné konstrukce vykazuje lokální překročení přísnějších požadavků normy na obsah chloridových iontů. Jedná se o detaily uložení trámů na úložné prahy, kde také je možno pozorovat vznik koroze obnažených výztužných prutů a třmínků.

| 3.1 | | Na spodním povrchu nosné konstrukce jsou odpadlé krycí vrstvy betonu s obnaženou výztuží, s prokopírovanými třmínky. Rozdělovací výztuž v desce s nulovým krytím a korozi. Koroze výztuže nosných trámů v místě uložení na opěrách. Na bocích dole odpadá krycí vrstva a obnažené výztužné pruty v uložení. |

Porušení krycí vrstvy a obnažení výztuže trámů dole v místě uložení na opěry. Odtržení rohu úložného prahu pod uložení trámů NK. Průsaky a uchycená vegetace na vlhkém betonu.

2. Obnova mostního svršku včetně hydroizolace a podkladní vyrovnávací spřažené desky (předpoklad úpravy nivelety na předpolích). Sanace podhledu nosné konstrukce (hloubková v místě uložení krajních nosníků s pasivací koroze obnažené výztuže) i spodní stavby.

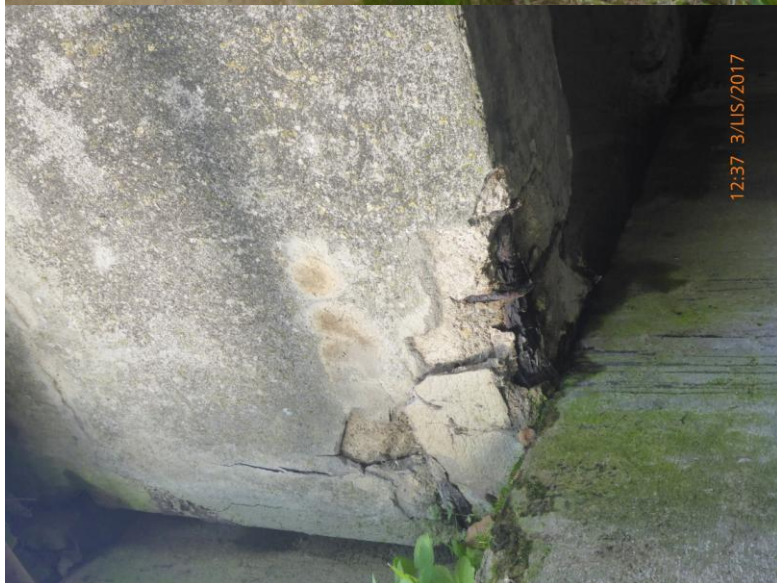
Porušení krycí vrstvy a obnažení výztuže trámů dole v místě uložení na opěry. Průsaky a uchycená vegetace na vlhkém betonu.

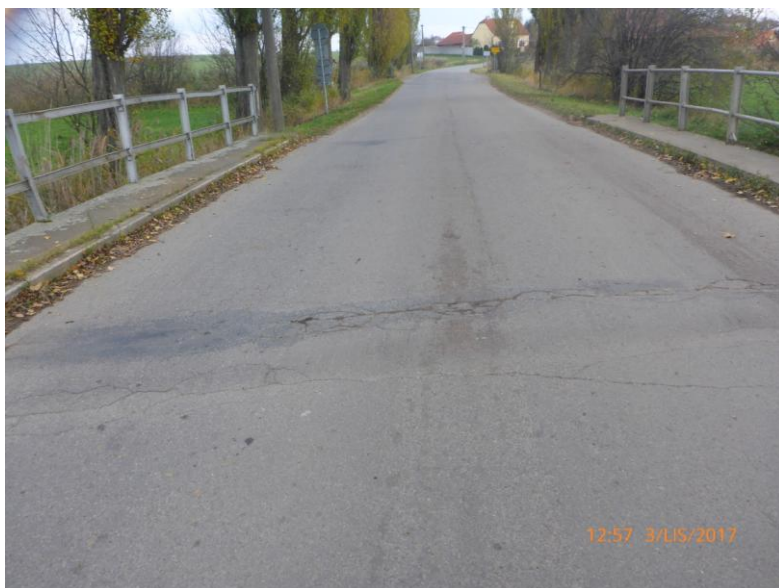
| 5.1 | Vozovka | Závady na vozovce jsou obrus, mozaikové trhliny, trhliny v dilatacích. Na krajnici jsou patrné nánosy nečistot. Ve spáře mezi vozovkou a odrazným pruhem je uchycena vegetace. V místech podpovrchových mostních závěrů 2 trhliny a nerovnost nad OP1 a OP2. Za mostem i před mostem poklesy. |

Trhliny ve vozovce v místě podpovrchového mostního závěru a poklesy před a za mostem

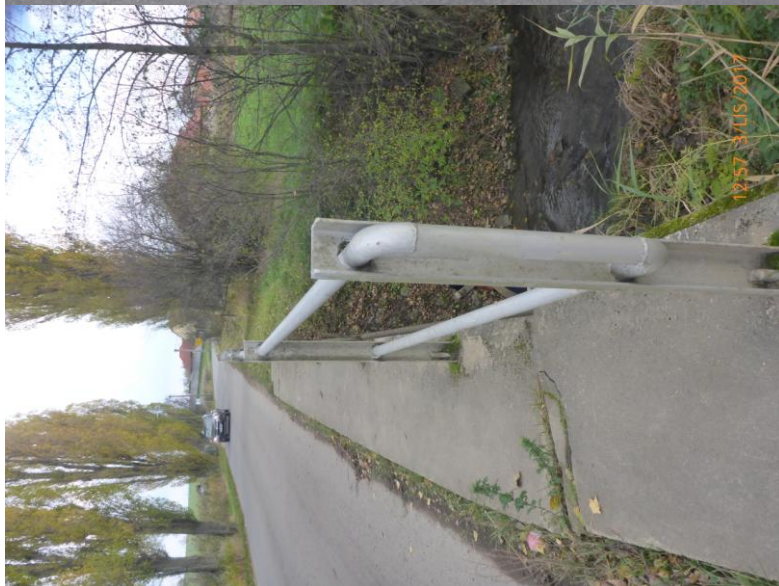
| 8.2 | Zábradlí | Pravá strana - zábradlí porušeno a zdeformováno po nárazu vozidel<br>Levá strana - dtto v celé délce<br>Koroze prostupuje nátěrem |

Deformace zábradlí v místě vysunutých říms na křídlech opěr vlevo.

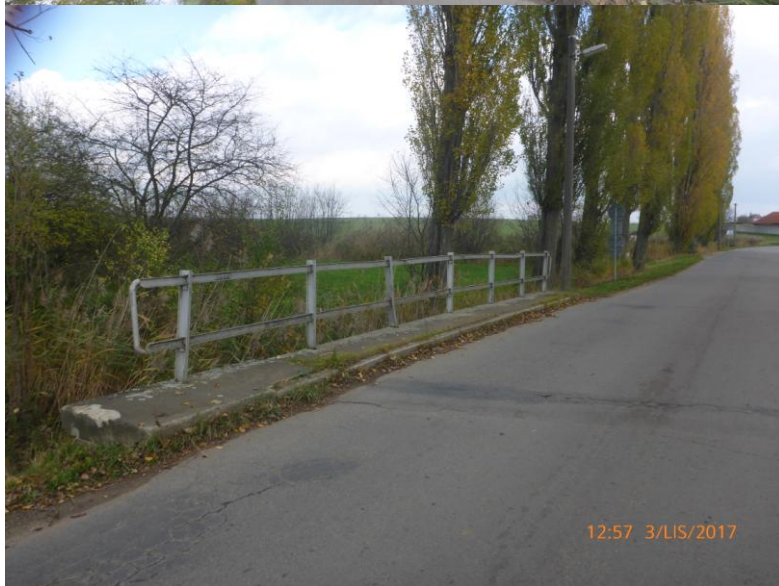
Deformace zábradlí v místě vysunutých říms vpravo.

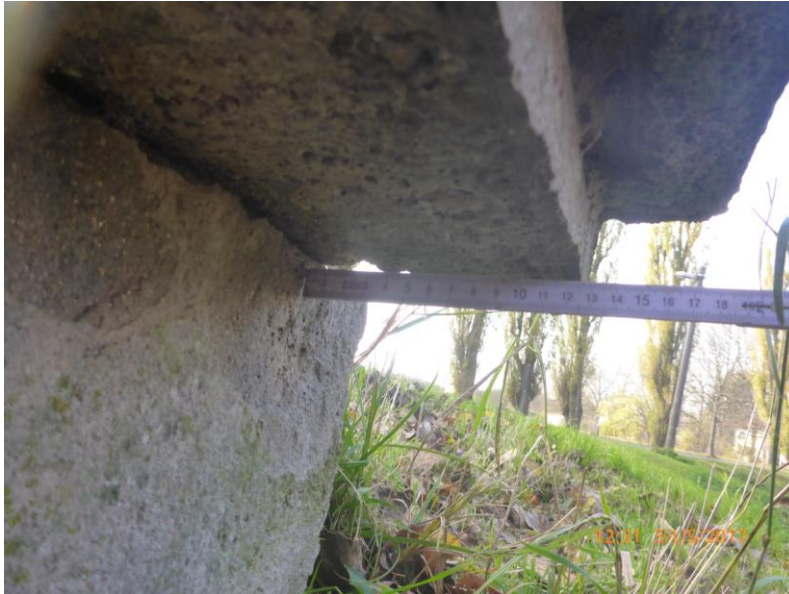
Vysunutí římsy křídla OP2 vpravo o cca 120mm

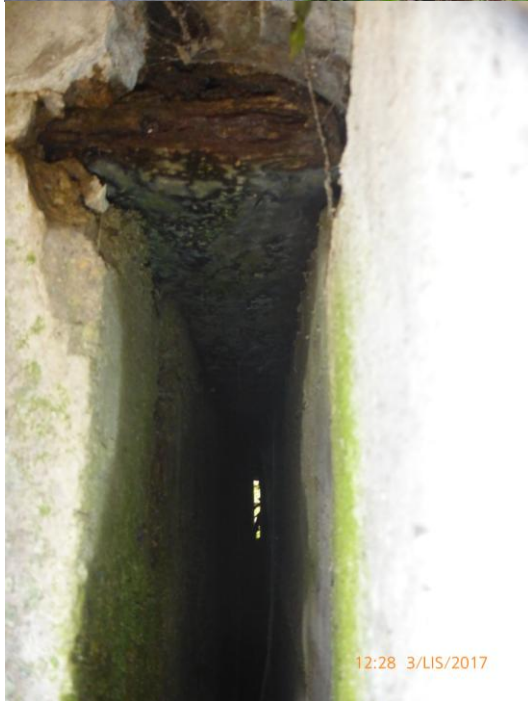
| 4.2 | Mostní závěry | Mostní závěry nejsou funkční, je patrný průsak do prostoru uložení nosné konstrukce. Podpovrchové mostní závěry jsou zkorodovány se zplodinami koroze v tloušťce několika centimetrů. Trhliny ve vozovce nad mostními závěry jsou známkou špatného stavu mostních závěrů. |

Plech v místě podpovrchového mostního závěru. Plech překrývá mezeru mezi NK a závěrnou zídou. Nad tímto detailem jsou pro OP1 i OP2 trhliny ve vozovce.
