| <b>Název veřejné zakázky:</b> | <b>Projektová dokumentace k projektu na podporu biodiverzity – Hodišovský rybník II</b> |

Zápis o prohlídce  
v rámci technickobezpečnostního dohledu podle §11 vyhlášky č. 471/2001 Sb.

provedené dne: 5.3.2018  
na vodním díle: Rybník Kroužek  
tok: Hodišovský potok  
ČHP: 4 – 16 – 02 – 0040  
v obci: Hodišov  
vodoprávní úřad: MěÚ Žďár nad Sázavou  
kraj: Vysočina

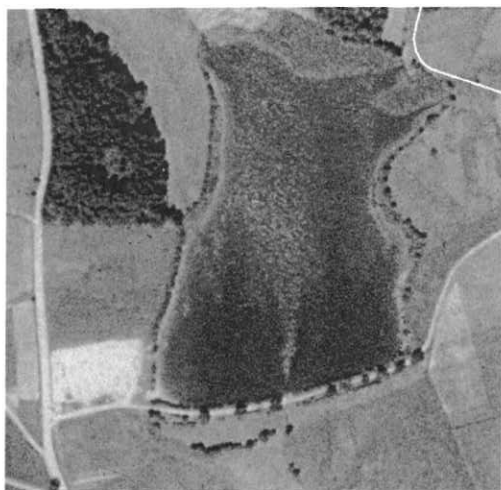
- 5) Porosty na hrázi jsou dlouhodobě neudržované, oproti stavu v padesátých letech minulého století je patrný výsledek zanedbané údržby – viz ortofotomapy.

Ortfoto – 50 léta – hráz bez porostu náletu

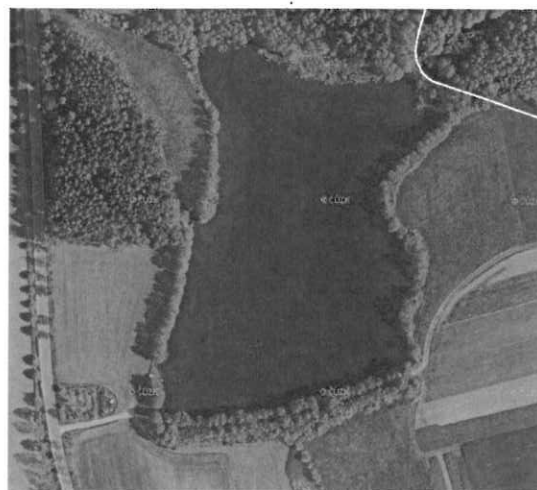
Současný stav – zarostlá neudržovaná hráz

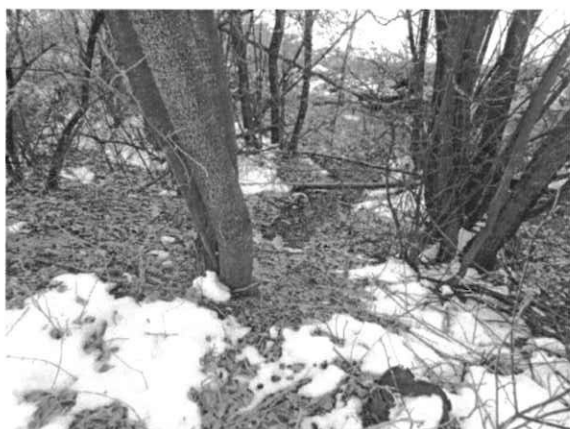
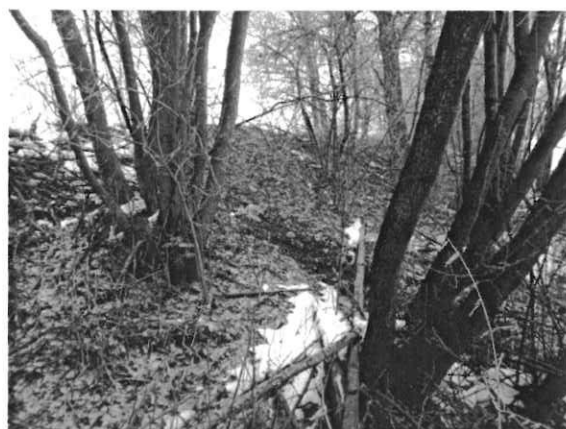
- 1) Hráz zemní sypaná, homogenní, koruna hráze nezpevněná, rozježděná těžkou technikou, vzdušní i návodní svah neudržované zarostlé náletem, místy drobné sesuvy, opravované přísypem inertním materiálem - stavební suť. Na 4 místech průsak, vpravo od spodní výpusti uprostřed vzdušního svahu silný výron vody.

Soustředěný výron, cca 5 m vpravo od výpusti pohled z hráze a z paty hráze

- 1) Po výlovu rybníka ponechat spodní výpust trvale otevřenou a do provedení opravy vodní dílo **ponechat vypuštěné**. Není nutné uvedení díla do neškodného stavu prokopáním, neboť volný objem vypuštěné nádrže bezpečně transformuje a zadrží bez nebezpečí povodňové průtoky při úrovni hladiny max. 580,00 m n.m. a současném vypouštění.
- 2) Vypracovat projektovou dokumentaci na opravu hráze a objektů. Doporučujeme odstranit veškeré porosty na návodní straně hráze a rozšíření tělesa hráze směrem do zátopy přísypem těsnících zemin, obnově spodní výpusti a bezpečnostního přelivu.

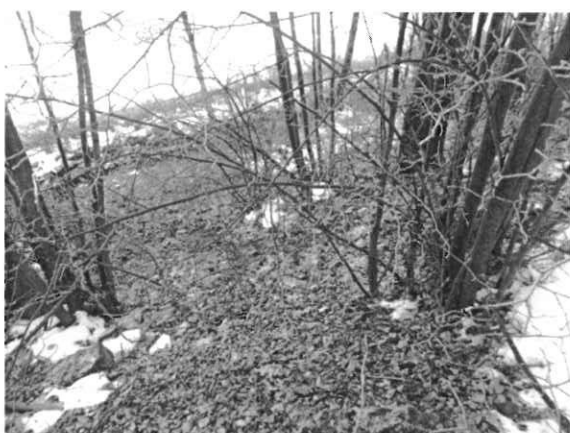
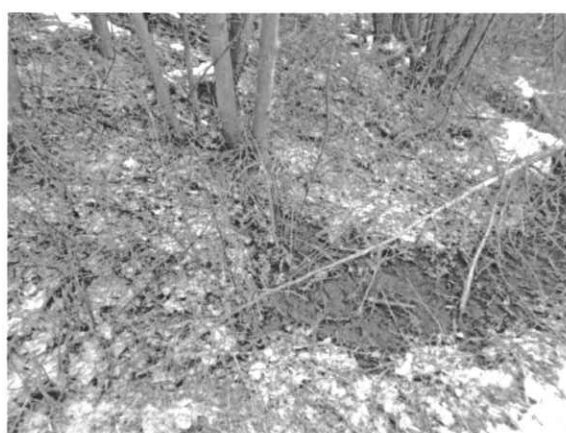
Silné zamokření, cca 20 m vpravo od výpusti pohled z hráze a z paty hráze

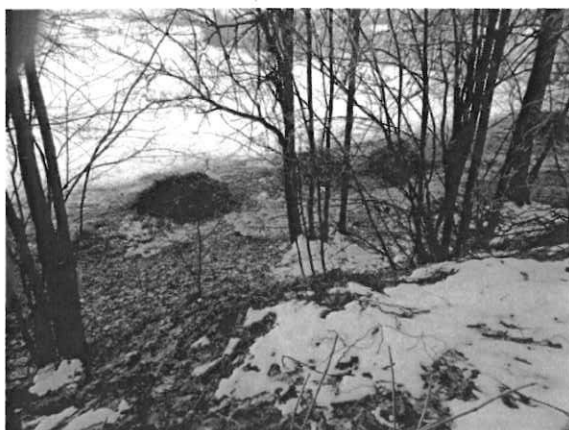
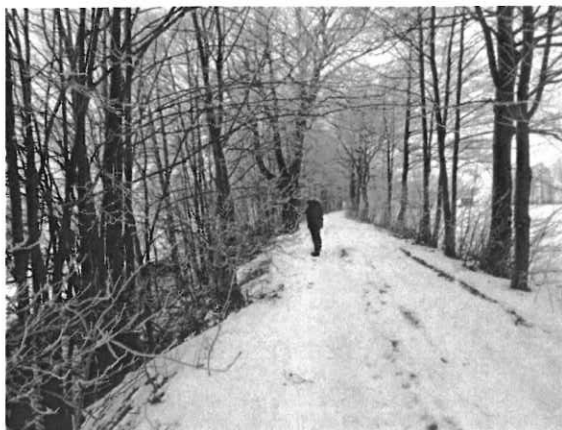
Zamokření na patě hráze, vlevo od výpusti, pohled na korunu hráze a náletové porosty
