Most 602-044

Most přes řeku Jihlavu a železniční trať u obce Dvorce

HLAVNÍ PROHLÍDKA

Datum provedení prohlídky: 16.7.2018

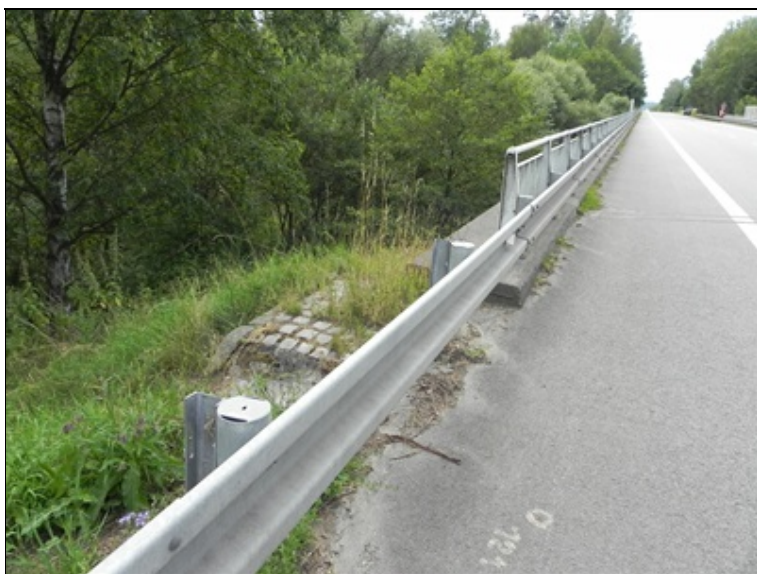
DSCN3265-resize.JPG

3.1 Vozovka

Krajnice zanesené nečistotami, vegetací.

Očistit krajnice od nánosů, zbytků posypového materiálu a uchycené vegetace.

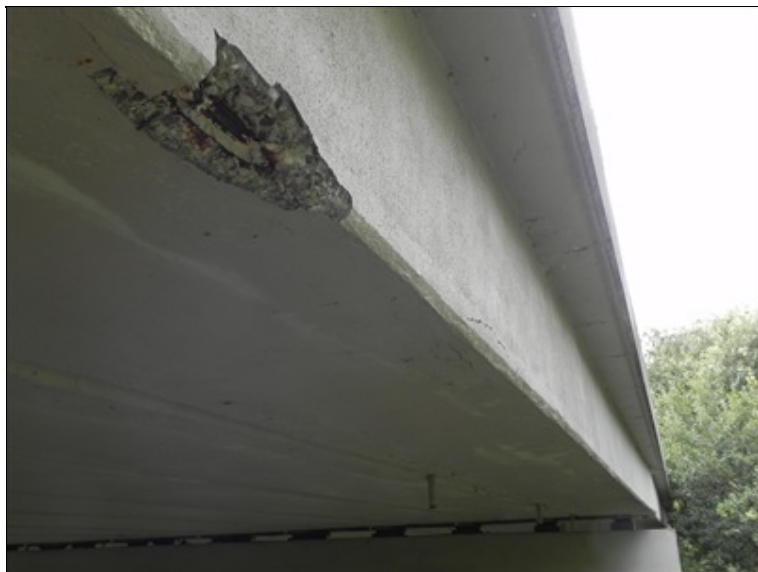
DSCN3283-resize.JPG

V minulosti provedená sanace neřešila příčinu, byla pouze povrchová. Neošetřená výztuž jak na SS (smyková) tak i na NK koroduje, nabývá a způsobuje poruchy krytí.

2.1 Nosná konstrukce

V poli č. 1 jsou prokopírované třmínky mezi nosníky 1 a 2, na podhledu NK je podélná trhlina.

V poli č. 1 je upadený roh krajního nosníku - odhalená výztuž (pravděpodobně předpínací).

V poli č. 2 jsou opadané krycí vrstvy krajního nosníku na pravé straně - dochází k pokračující korozi výztuže.

V poli č. 3 dochází ke korozi výztuže.

V poli č. 4 na pravé straně je odpadlá spodní hrana krajního nosníku v délce cca 0,4m.

Podhled a čelní plochy jsou sanované a opatřené ochranným nátěrem, jsou však viditelné podélné trhliny na nosnících (v rozích). Sanace je celkově nezdařilá.

Vzhledem k zhoršujícímu se stavu NK a SS je nutné objednat a provést diagnostiku a statický přepočet, který určí hodnoty zatížitelnosti. Na základě výsledků z diagnostiky rozhodnout o vhodném řešení - oprava / rekonstrukce.

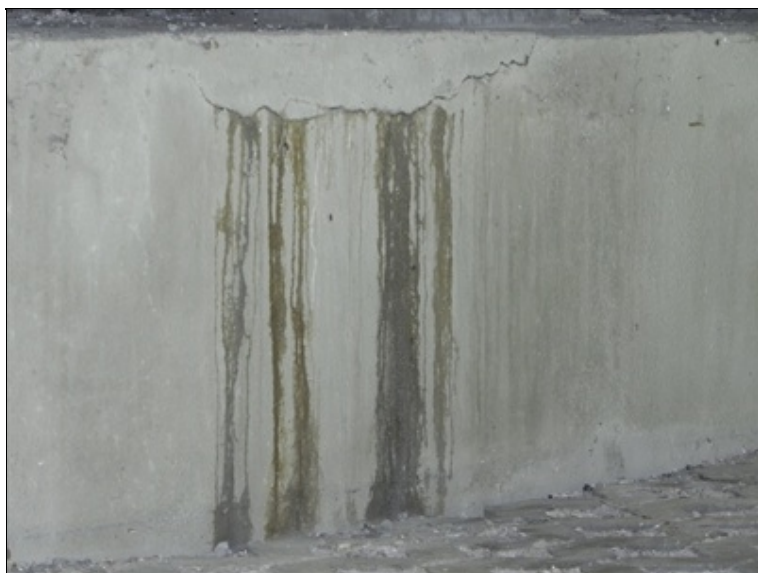
DSCN3290-resize.JPG

1.2 Mostní podpěry a křídla

Na pohledových plochách opěry 1 jsou zřetelné stopy zatékání s průsaky. Na opěře 1 je patrný průsak mostním závěrem, úložné prahy jsou poškozené na horní hraně - vytvořily se vodorovné trhliny s průsakem.

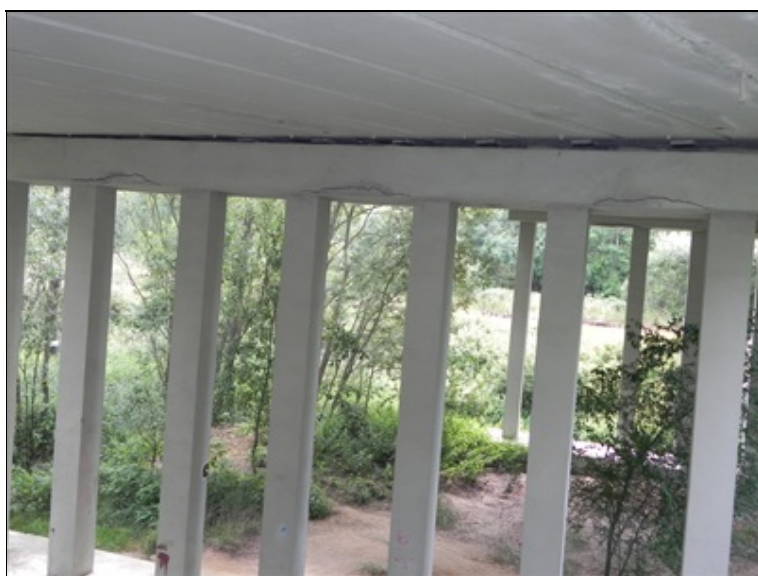
DSCN3291-resize.JPG

1.2 Mostní podpěry a křídla

Opěry mostu jsou nízké, sanované, opatřené ochranným nátěrem. Vnitřní podpěry jsou také sanované, v úložných prazích jsou místy patrné široké vodorovné trhliny v úrovni spodní výztuže, opadané krycí vrstvy a koroze výztuže.

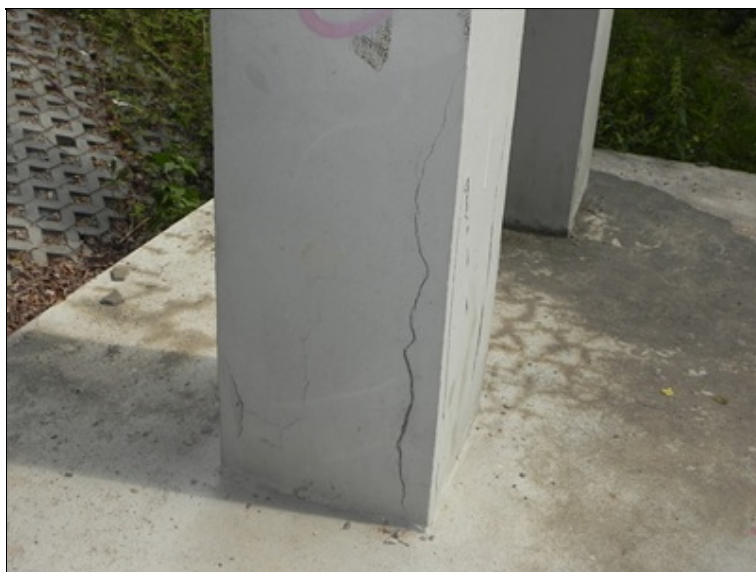
DSCN3293-resize.JPG

1.2 Mostní podpěry a křídla

U podpěr byla provedena nezdařilá sanace. Dochází k opadávání krycích vrstev a ke korozi výztuže, který nebyla ošetřena. Tvoří se trhliny.

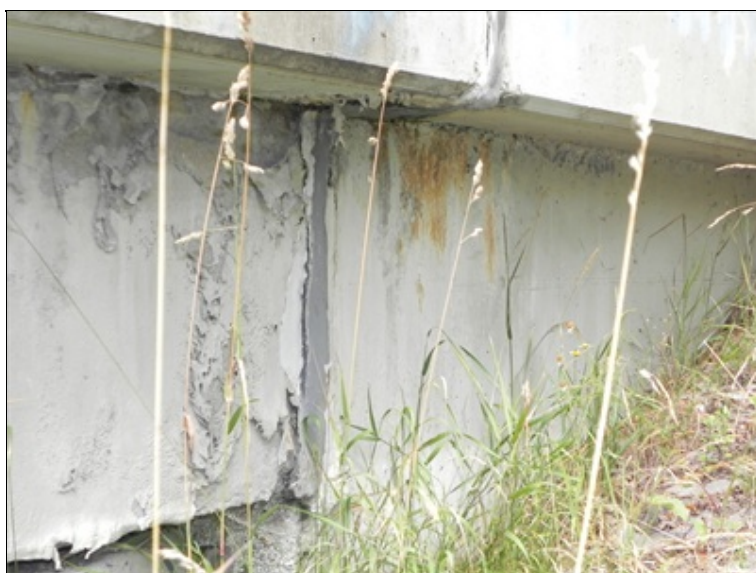
DSCN3303-resize.JPG

3.3.1 Římsa

Povrch říms znečištěný, místy uchycená vegetace. Ochranný nátěr na svislých plochách potečený, zabarvení od nečistot. Dochází k zatékání pod římsy. Odtržení trvale pružného tmelu v dilataci u opěr.

Dilatační spáry říms přetěsnit trvale pružným tmelem.

Očištění říms včetně svislých ploch.

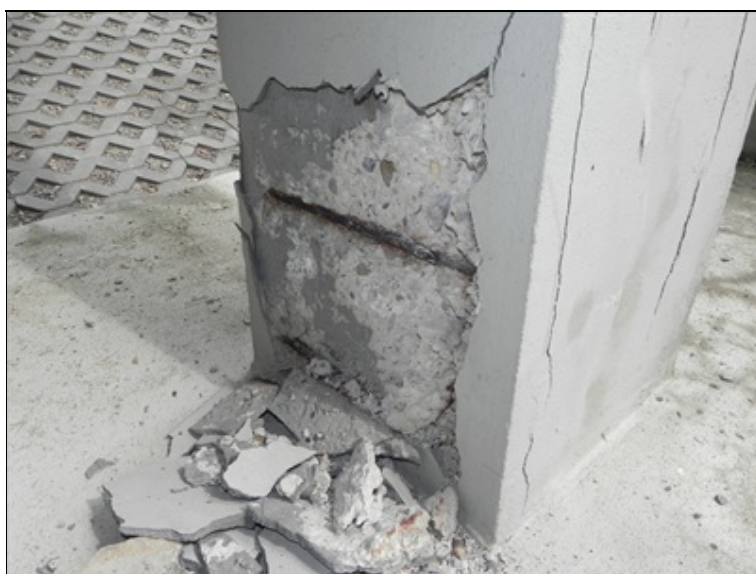
DSCN3305-resize.JPG

1.2 Mostní podpěry a křídla

U podpěr byla provedena nezdařilá sanace. Dochází k opadávání krycích vrstev a ke korozi výztuže, který nebyla ošetřena. Tvoří se trhliny.

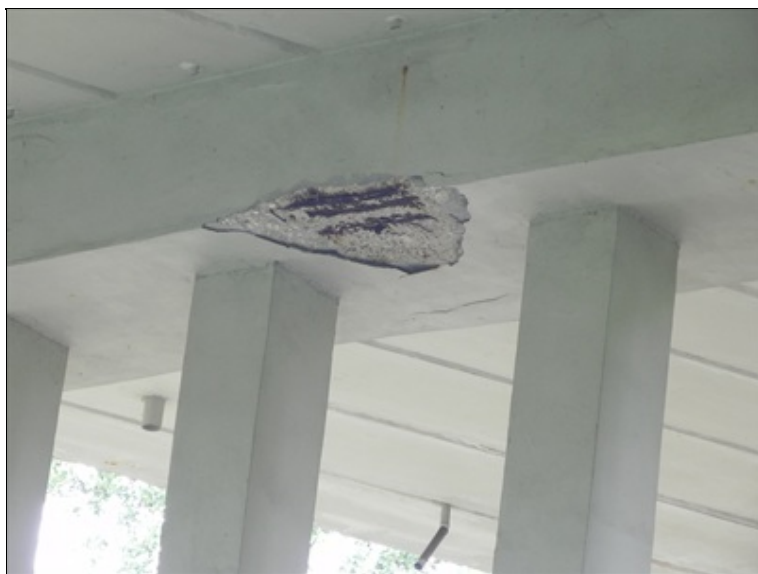
DSCN3315-resize.JPG

1.2 Mostní podpěry a křídla

Opěry mostu jsou nízké, sanované, opatřené ochranným nátěrem. Vnitřní podpěry jsou také sanované, v úložných prazích jsou místy patrné široké vodorovné trhliny v úrovni spodní výztuže, opadané krycí vrstvy a koroze výztuže.

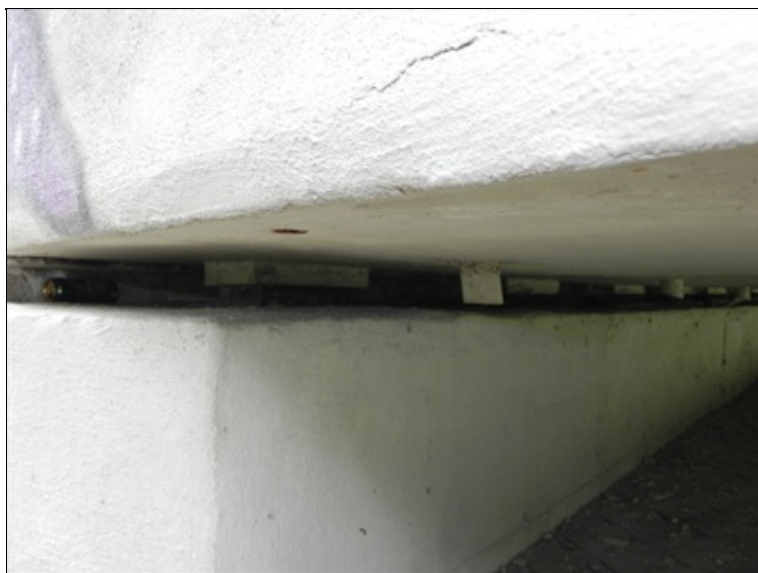
DSCN3320-resize.JPG

2.1 Nosná konstrukce

V poli č. 1 jsou prokopírované třmínky mezi nosníky 1 a 2, na podhledu NK je podélná trhlina.

V poli č. 1 je upadený roh krajního nosníku - odhalená výztuž (pravděpodobně předpínací).

V poli č. 2 jsou opadané krycí vrstvy krajního nosníku na pravé straně - dochází k pokračující korozi výztuže.

V poli č. 3 dochází ke korozi výztuže.

V poli č. 4 na pravé straně je odpadlá spodní hrana krajního nosníku v délce cca 0,4m.

Podhled a čelní plochy jsou sanované a opatřené ochranným nátěrem, jsou však viditelné podélné trhliny na nosnicích (v rozích). Sanace je celkově nezdařilá.

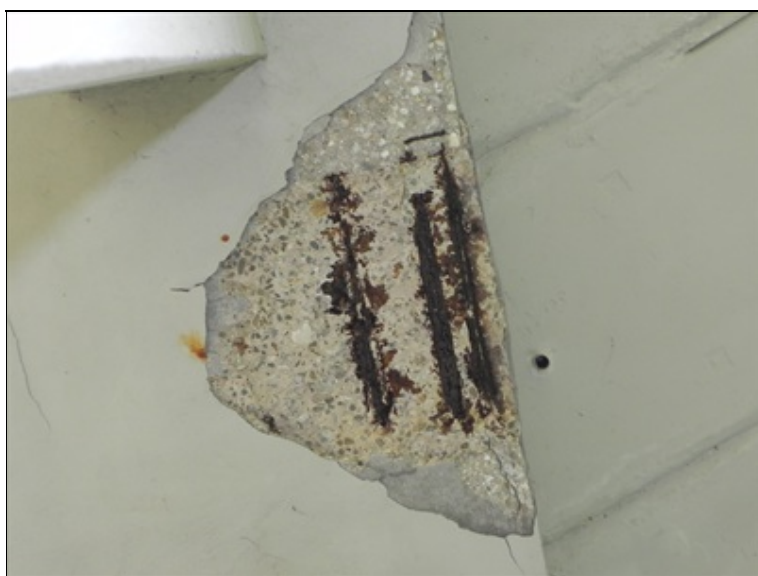
DSCN3328-resize.JPG

1.2 Mostní podpěry a křídla

Opěry mostu jsou nízké, sanované, opatřené ochranným nátěrem. Vnitřní podpěry jsou také sanované, v úložných prazích jsou místy patrné široké vodorovné trhliny v úrovni spodní výztuže, opadané krycí vrstvy a koroze výztuže.
