Z P R Á V A č. 44/18

**Diagnostický průzkum mostu ev.č.348-008
DOBRONÍN**

OBJEDNAVATEL: Krajská správa a údržba silnic Vysočiny
STAVBA-OBJEKT: most ev.č.348-008 přes mlýnský náhon v obci Dobronín

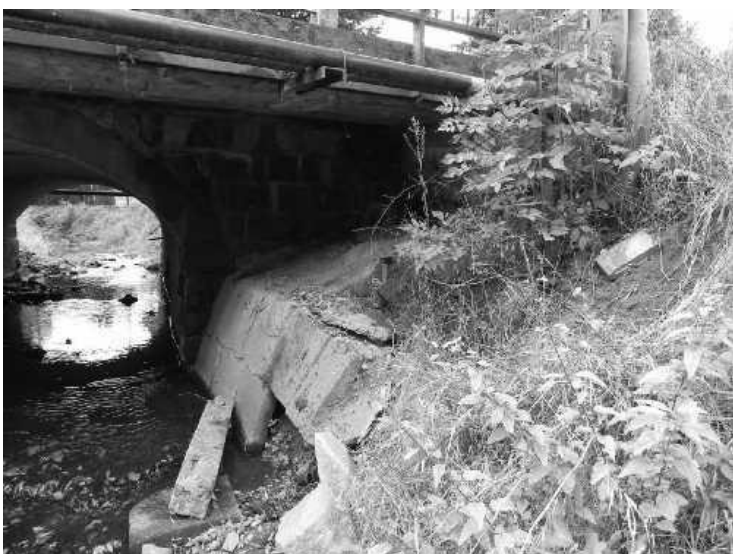
Křídlo č. 1 – levá strana. Rozpadlá
nábřežní zídka.

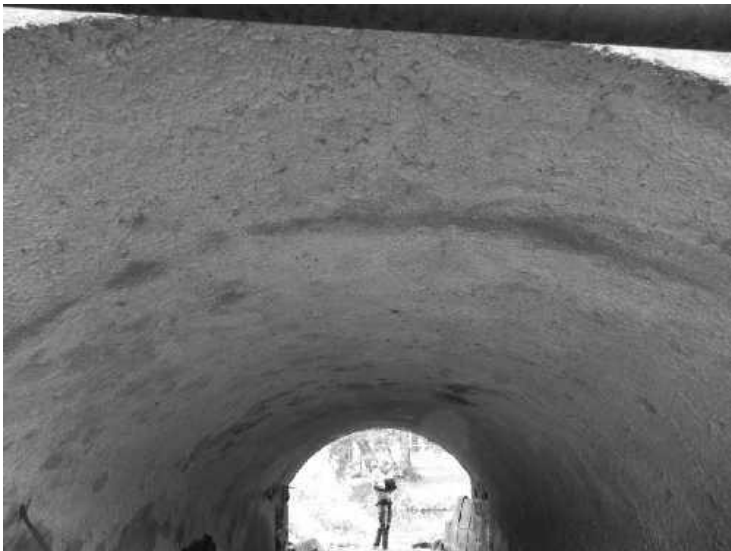
Podhled na nosnou konstrukci

2.3	Čelní zdi	Zdivo čelních zdí má všesměrné trhliny ve spárách, místy vypadenou spárovou maltu s uvolněnými kameny.
3.	Nosná konstrukce	
3.1		Na podhledu nosné konstrukce jsou viditelné stopy promáčení, výluhy, výkvěty. Na spodním povrchu nosné konstrukce jsou odpadlé krycí vrstvy betonu. V omítce na NK jsou zřejmé stopy zamáčení, mapy, místy dochází k odpadávání a jsou zde viditelné trhliny.

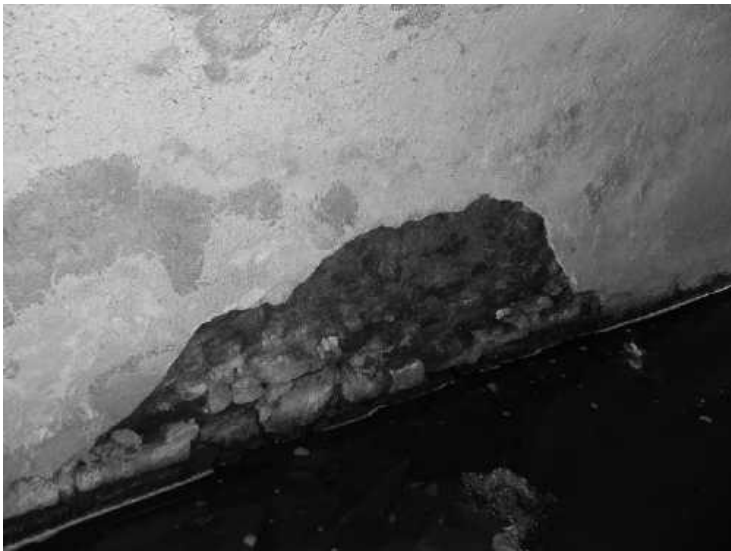
Detail OP1 – opadaná omítka

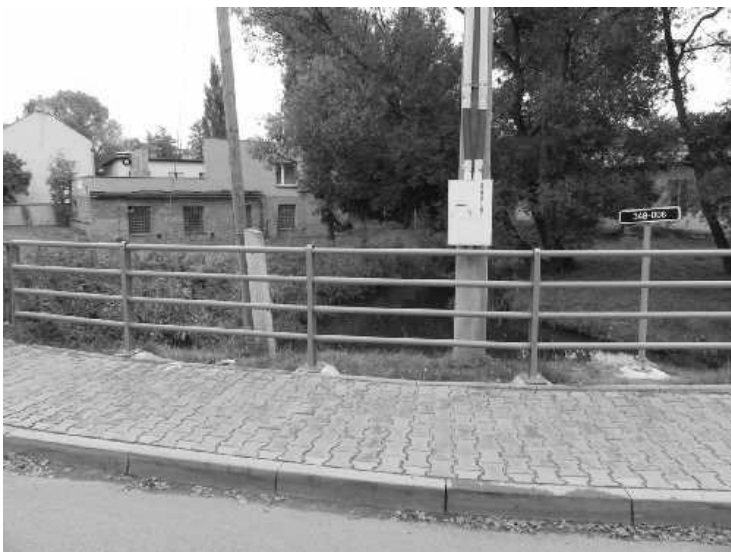
Detail – chybně umístěné ev. č. mostu
proti směru staničení – je až za mostem

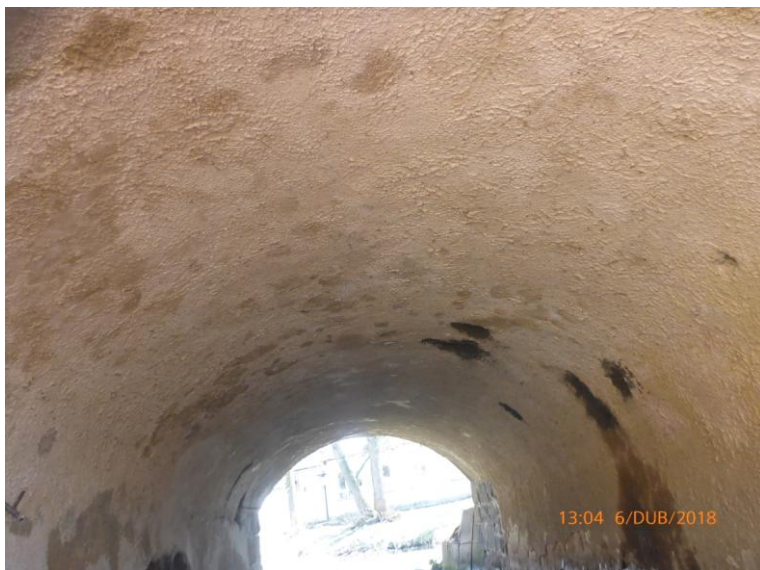
Podhled na nosnou konstrukci

| 3.1 | | Na podhledu nosné konstrukce jsou viditelné stopy promáčení, výluhy, výkvěty. Na spodním povrchu nosné konstrukce jsou odpadlé části torkretu. V omítce na NK jsou zřejmé stopy zamáčení, mapy, místy dochází k odpadávání a jsou zde viditelné trhliny. Na podhledu je patrný lomový kámen s vyplavením spár. Přibližně uprostřed klenby prochází u strany OP2 svislá trhlina. |

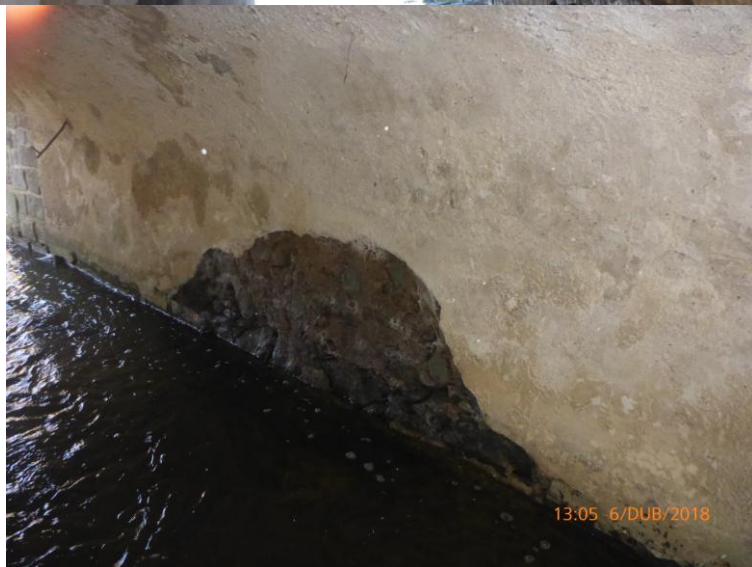
| 2.1 | Mostní podpěry | Na povrchu mostních opěr jsou výkvěty a vápenné výluhy. Kamenné zdivo opěr má místy vypadanou spárovou maltu. Degradace povrchu omítky. na OP1 uprostřed opadaná omítka v ploše, na OP2 rozpad zdiva v patě. |

Detail OP1 – opadaná omítka

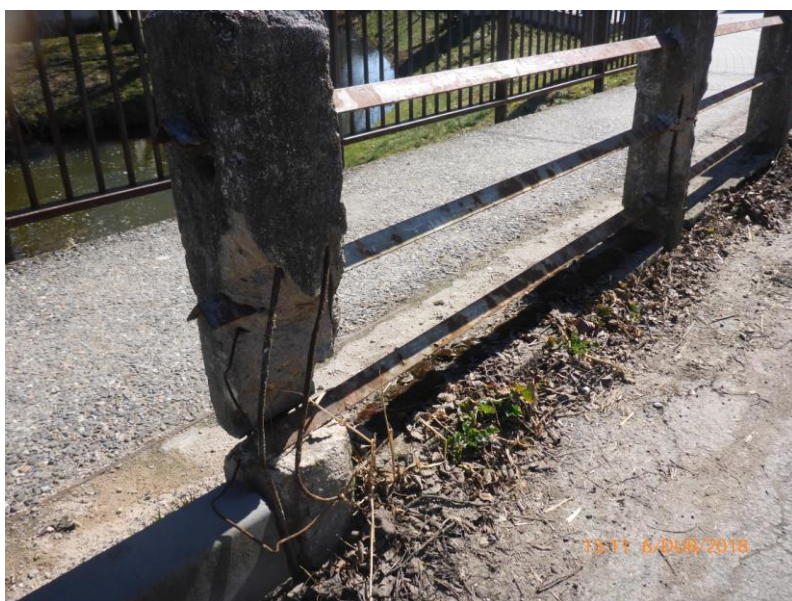
Silné rozrušení bylo zjištěno pro železobetonové sloupky zábradlí mostu s odtržením krycích vrstev a korozi vyztuže sloupků. Jeden sloupek vlevo je již prakticky přerušen.

Detail – zcela porušený železobetonový sloupek na levé straně mostu

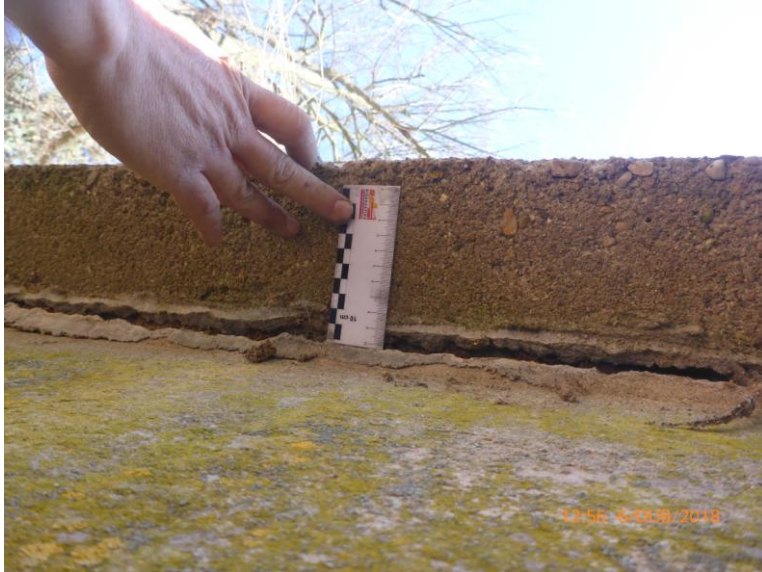
Vytlačení římsy na pravé straně mostu o cca 10 mm

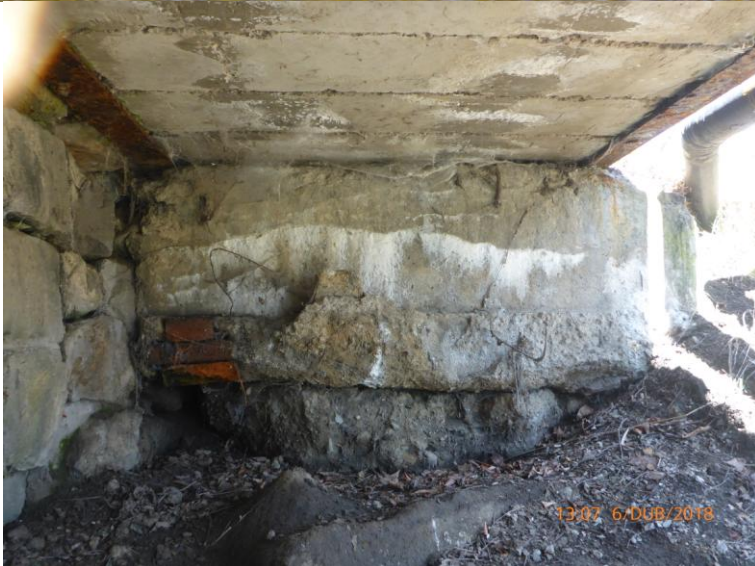
Neodborně provedená opěra lávky pro pěší. Silné protékání deskami a koroze ocelových profilů lávky

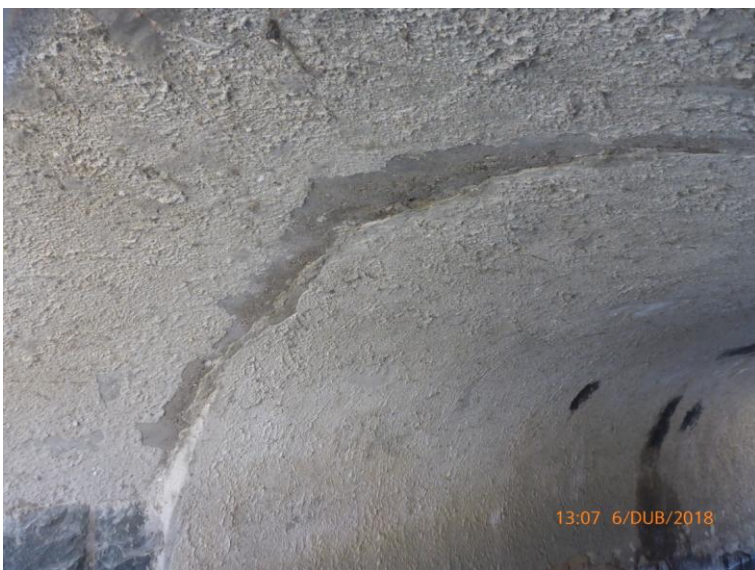
Nosná konstrukce v části kamenné klenby a kleneb rozšíření plošně prosakuje. Na pohledu klenby jsou patrné stopy po průsacích v podobě výluhů a mokrých skvrn. V důsledku provedení nepropustné vrstvy torkretu na spodním líci klenby dochází k zadržování vlhkosti ve zdivu klenby a k degradaci malty zdiva. Z hlediska založení mostu nebyly při mimořádné prohlídce ani při sondážních pracích v rámci diagnostiky zjištěny žádné skutečnosti nasvědčující o poruchách nebo nedostatečnosti základů mostu.

Prosakování vlhkosti na styku kamenné klenby a betonové klenby rozšíření
