Most 348-008

Most přes Mlýnský náhon v obci Dobronín

HLAVNÍ PROHLÍDKA

Datum provedení prohlídky: 16.7.2018

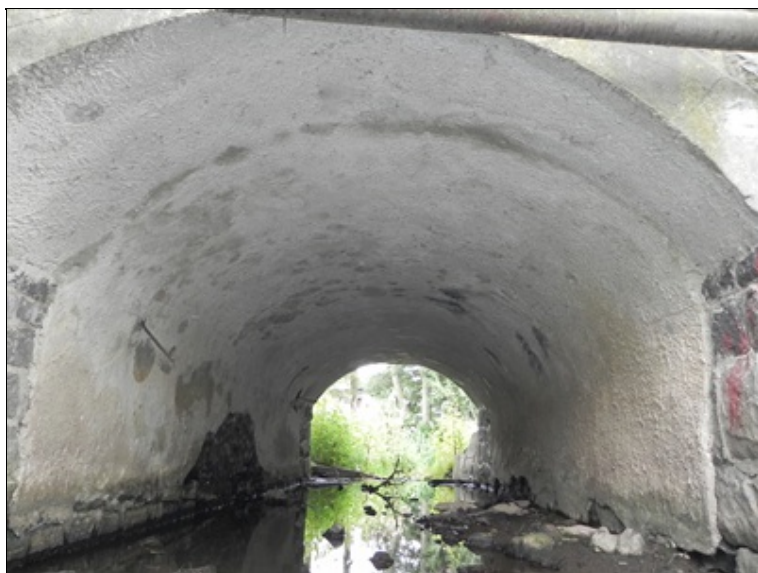
Podhled na nosnou konstrukci

2.1 Nosná konstrukce

Na podhledu nosné konstrukce jsou viditelné stopy promáčení, výluhy, výkvěty. Na spodním povrchu nosné konstrukce jsou odpadlé krycí vrstvy betonu. V omítce na NK jsou zřejmé stopy zamáčení, mapy, místy dochází k odpadávání a jsou zde viditelné trhliny.

Na pravé i levé straně je svislá trhlina cca 3m od portálu směrem až do vrcholu.

| [9] | 2.1 | Nosná konstrukce | Vyspravit krycí vrstvy - omítky. |

| [12] | 2.1 | Nosná konstrukce | Provést výběr jedné z navržených variant rekonstrukce dle výsledků diagnostického průzkumu a provedeného statického přepočtu zatížitelnosti a naplánovat zvolenou variantu rekonstrukce mostu. |

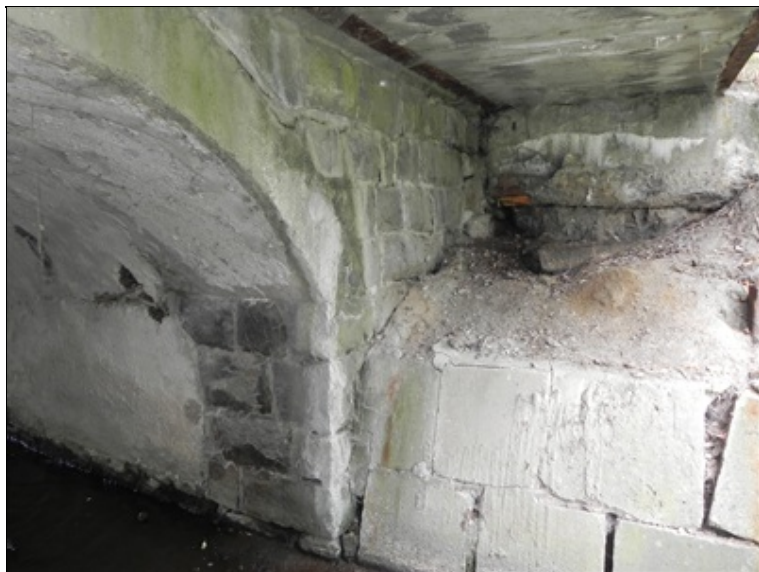
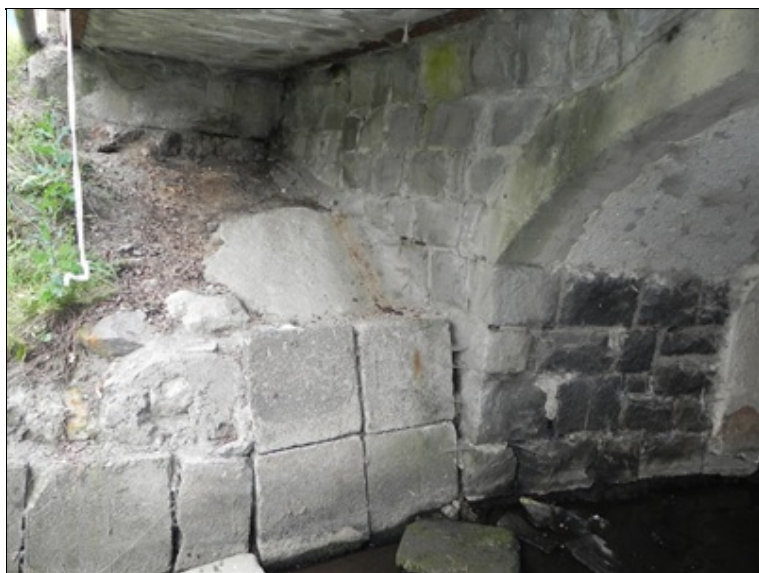
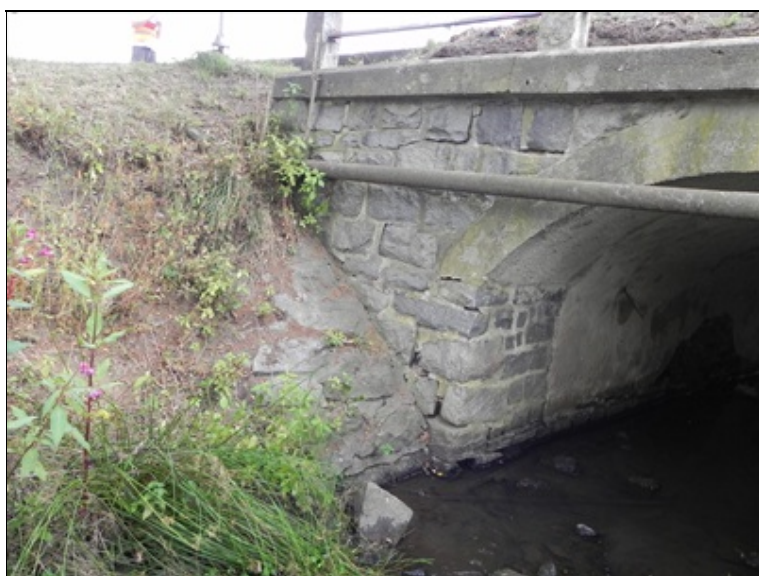
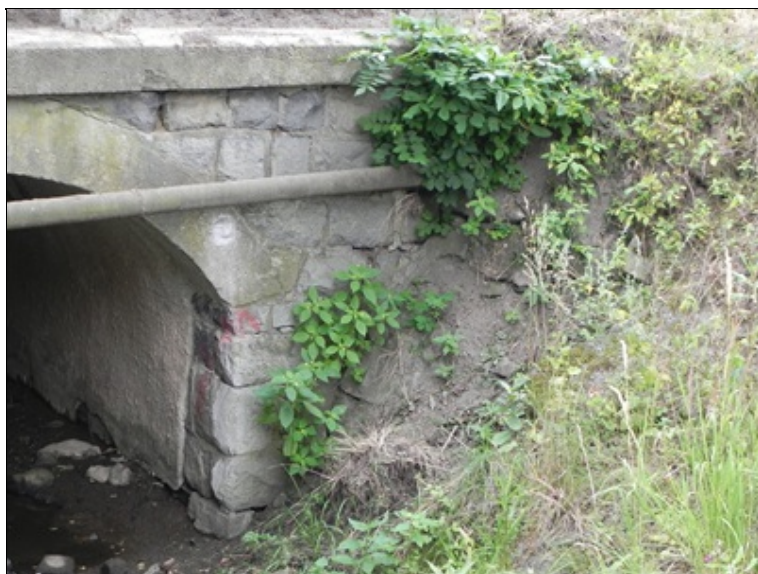
1.2.4 Křídlo

Kamenné zdivo křídel má všesměrné trhliny ve spárách, místy vypadanou spárovou maltu s uvolněnými kameny. V blízkém okolí křídel je uchycená vegetace.

| [1] 1.2.4 Křídlo | Odstranění vzrostlé vegetace na přístupech pod most a v jeho blízkém okolí. |

Čelní zdi | Opravit spárování zdiva opěr a křídel (přespárovat). |

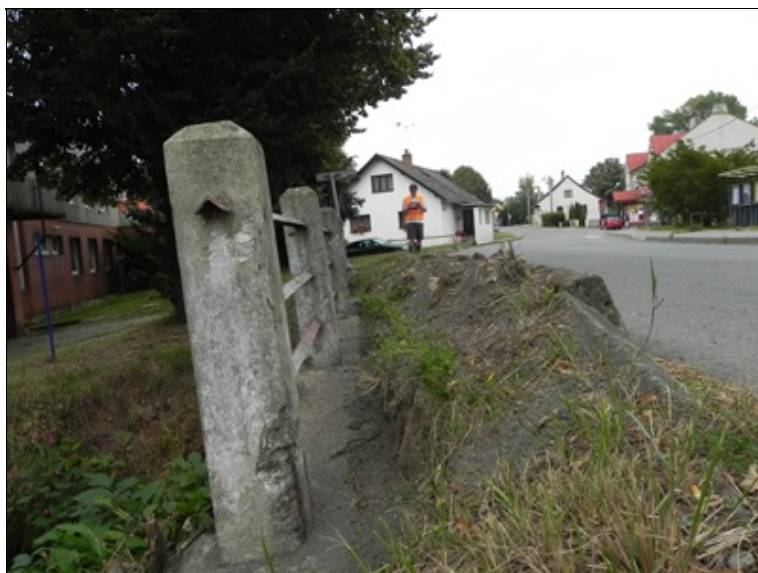
DSCN3151-resize.JPG

3.3.1 Římsa

Horní povrch římsy na levé straně je zcela rozpadlý, svislé, pohledové plochy jsou zakryty konstrukcí lávky pro pěší. Pravá římsa je v lepším stavu, patrná degradace povrchu. Na obou stranách mají mostní římsy olámané hrany, příčné trhliny.

Mezi římsou a obrubníky je nános zeminy, která byla odstraněna z římsy, avšak nebyla odvezena.

| [6] | 3.3.1 | Římsa | Odvoz zeminy po očištění římsy. |

| [10] | 3.3.1 | Římsa | Oprava rozpadajících se říms, vytvoření odrazného proužku. |

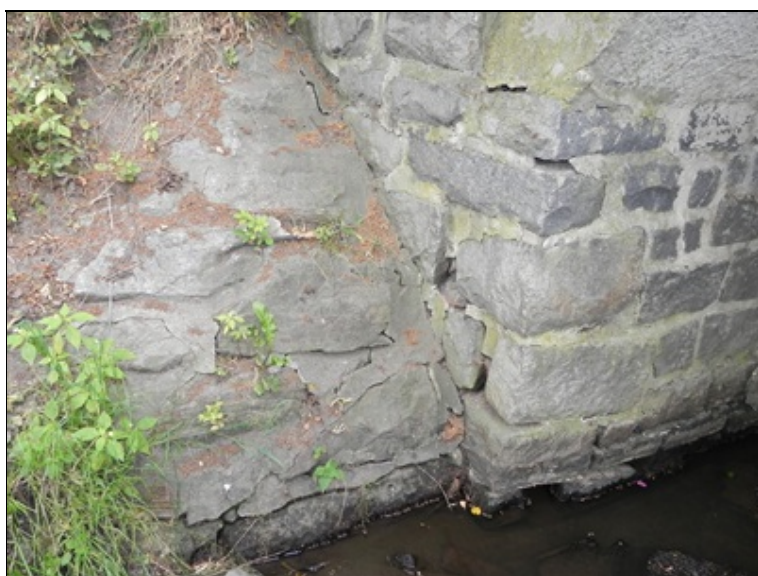
DSCN3164-resize.JPG

1.2 Mostní podpěry a křídla

Na povrchu mostních opěr jsou výkvěty a vápenné výluhy. Kamenné zdivo opěr má místy vypadanou spárovou maltu. Degradace povrchu omítky.

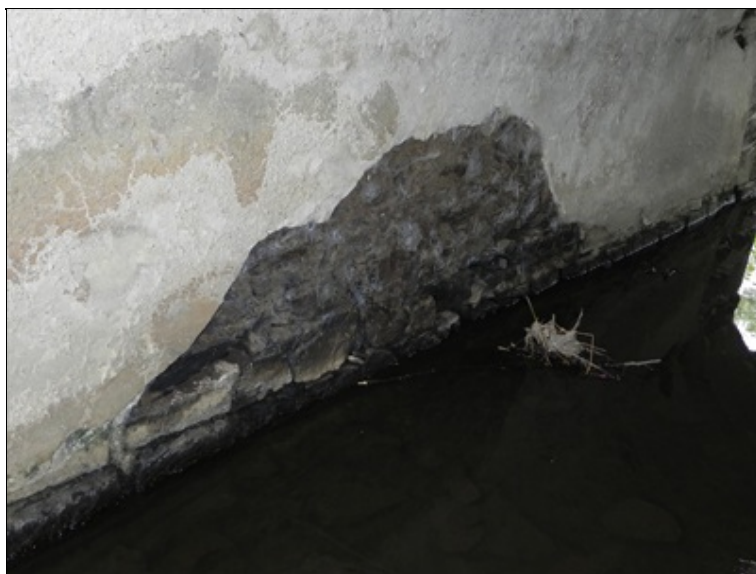
DSCN3166-resize.JPG

1.2 Mostní podpěry a křídla

Na povrchu mostních opěr jsou výkvěty a vápenné výluhy. Kamenné zdivo opěr má místy vypadanou spárovou maltu. Degradace povrchu omítky.

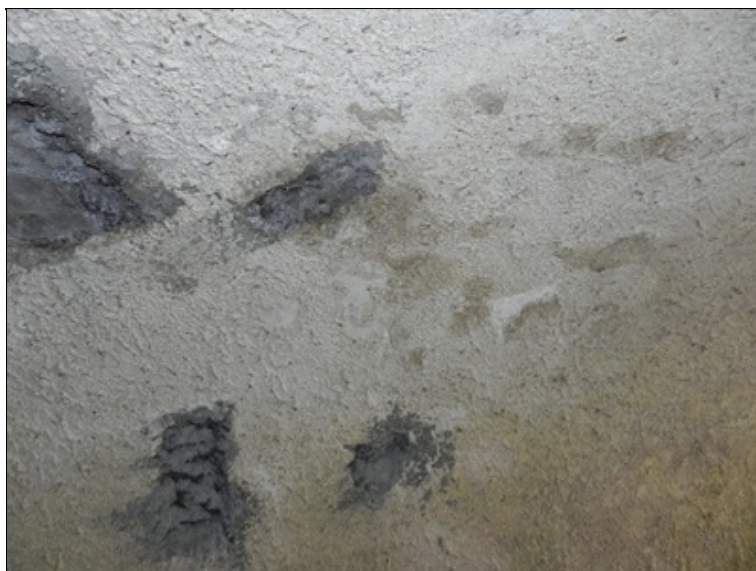
DSCN3169-resize.JPG

2.1 Nosná konstrukce

Na podhledu nosné konstrukce jsou viditelné stopy promáčení, výluhy, výkvěty. Na spodním povrchu nosné konstrukce jsou odpadlé krycí vrstvy betonu. V omítce na NK jsou zřejmé stopy zamáčení, mapy, místy dochází k odpadávání a jsou zde viditelné trhliny.

Na pravé i levé straně je svislá trhlina cca 3m od portálu směrem až do vrcholu.
