*Stavebně technické posouzení s návrhem stavebních úprav pro  
řešení vlhkostní problematiky pavilonu D Nemocnice Třebíč*

## **OBSAH:**

**Název stavby:**                    **Nemocnice Třebíč – pavilon D – stavební úpravy**

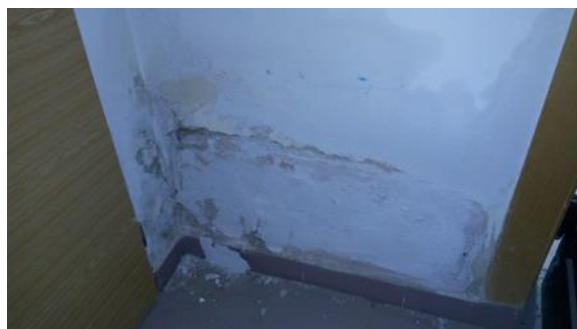
Porovnáním naměřených hodnot vlhkostí ve zdivu s mezními hodnotami vlhkostí dle ČSN 73 0610 byl zjištěn plošný výskyt nadlimitních hodnot vlhkosti v partii nad podlahou 1.NP u všech stěn v nepodsklepené části budovy a lokálně rovněž v partiích nad podlahou 1.NP na obvodových stěnách v podsklepené části. Dále byly vysoké hodnoty vlhkosti naměřeny na všech stěnách ve sklepě. V soklových partiích stěn v 1.NP byly naměřeny hodnoty 5 – 8,5%, tedy zvýšená až vysoká vlhkost. V prostorách suterénu byly na všech stěnách naměřeny hodnoty překračující 10%, tedy vysoká vlhkost.

*Viditelné projevy vlhkosti v 1.NP na stěně mezi podsklepenou a nepodsklepenou částí*

Jako hlavní sanační opatření pro zamezení pronikání vztlínající vlhkosti je navrženo vytvoření dodatečné horizontální izolace stěn. Pro realizaci tohoto opatření bude použita technologie podřezání veškerého zdiva v průběžné spáře s vložením dodatečné vodorovné izolace z HDPE fólie, zdivo bude vyklínováno plastovými klíny a následně budou spáry vyplněny hydrofobizační směsí. V místech, kde nebude možné provést podřezání zdiva dojde k vytvoření chemické clony injektáží materiálem na bázi krému s vysokým obsahem účinné látky. V místech složitých konstrukčních detailů s různou výškovou úrovní vodorovné HI je třeba tyto rozdíly řešit provedením

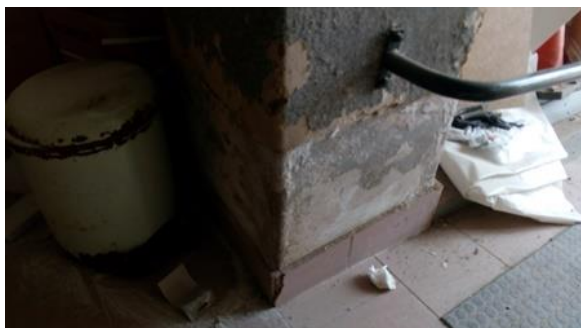
*Viditelné projevy vlhkosti na vnitřní stěně v 1.NP*

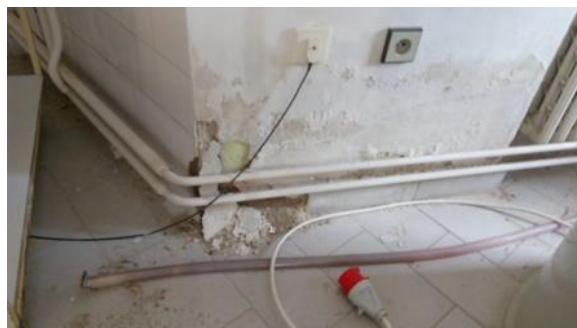
*Viditelné projevy vlhkosti v 1.NP na obvodové stěně*

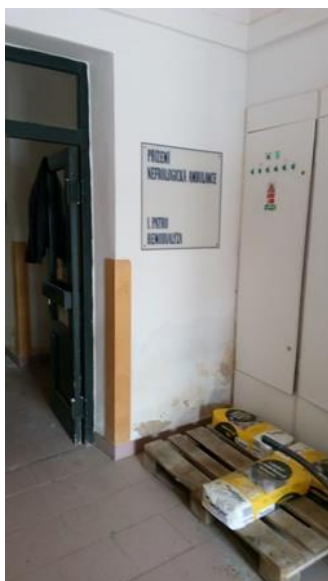
Poškození omítky v soklové části stěny v 1.NP

Bude provedeno osekání omítek všech sklepních stěn. V exteriéru i interiéru dojde k osekání stávajících omítek v rozsahu 80 cm nad úroveň viditelného poškození omítek nebo naměřené vlhkosti vyšší než 5% nebo úrovně zřízení dodatečné vodorovné hydroizolace stěn. Přesný rozsah osekání omítek bude stanoven před začátkem provádění sanačních prací. Osekané zdivo bude dočištěno ocelovým kartáčem, spáry budou proškrábnuty do hloubky 1-2 cm. Veškerá suť z osekání omítek bude neprodleně odvezena na skládku, aby nedošlo k sekundární kontaminaci zdiva stavebně škodlivými solemi.

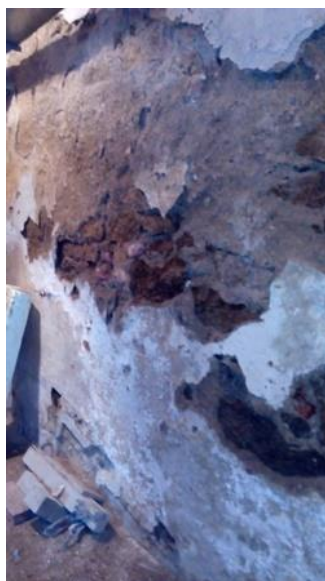
Úplně zdegradovaná omítka na stěně mezi podsklepenou a nepodsklepenou částí v 1.PP

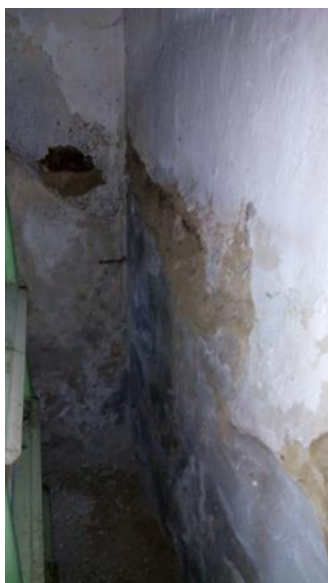
Poškození omítek ve sklepě

Tato úprava bude použita ve sklepě. Stěny budou v plném rozsahu zbaveny stávající degradované omítky a přízdívek. V místech, kde budou svislé konstrukce ponechány ve stavu režném, budou dočištěny ocelovými kartáči s proškrábnutím spár.

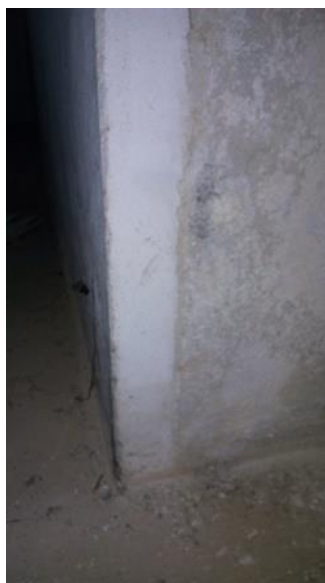
- namáhání svislých konstrukcí vztlínající vlhkostí z podzákladí, protože stavba nemá funkční hydroizolaci.
- nedostatečně řešené odvodnění povrchové vody z okolí obvodových stěn objektu způsobující nadměrné zavlhání zejména paty obvodových stěn
- netěsnost spáry styku obvodového zdiva a povrchu okolního terénu, případně povrchu terasy
- zatékání dešťové vody do poškozeného povrchu soklového zdiva a do míst s poškozenou omítkou
- kondenzace vzdušné vlhkosti na stěnách v interiéru 1.PP (nedostatečně účinný způsob větrání, chladný povrch kamenného zdiva)
- netěsnosti ZTI v budově – není prokázáno, ale nelze vyloučit
- nevhodné stavební úpravy (přízdívky a betonové podlahy ve sklepech), které brání volnému odvětrání vlhkosti ze zdiva

Přizdívka ve sklepě

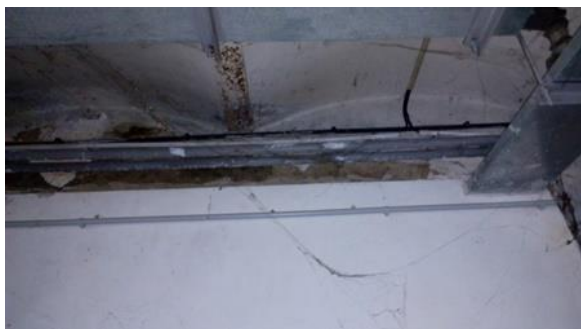
Přizdívka končí pod klenbou – na vlastní

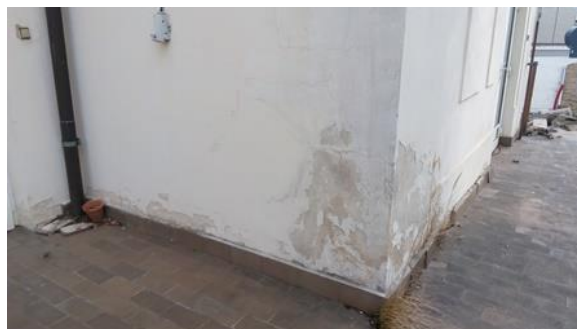
V exteriéru budovy jsou podél fasády místa, kde není srážková voda dostatečně odvedena od zdí a může způsobovat promáčení obvodových zdí. Na fasádě jsou místy patrné stopy po zatékání z poškozených okapových svodů. Detail utěsnění styku v napojení povrchu terasy na jižní obvodovou zeď evidentně není funkční a dešťová voda zde zatéká do zdiva. Soklové kamenné zdivo v nepodsklepené části budovy je ze strany exteriéru viditelně provlhlé, jeho spáry jsou vydrolené, malta zvětralá.

Zatékání z povrchu terasy

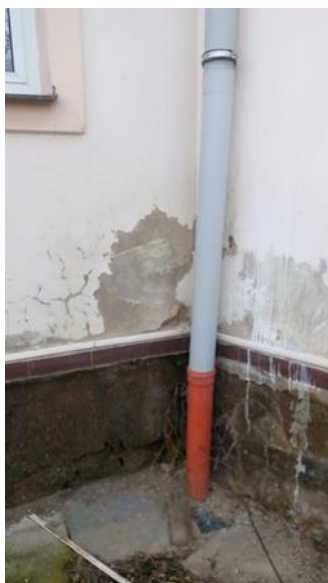
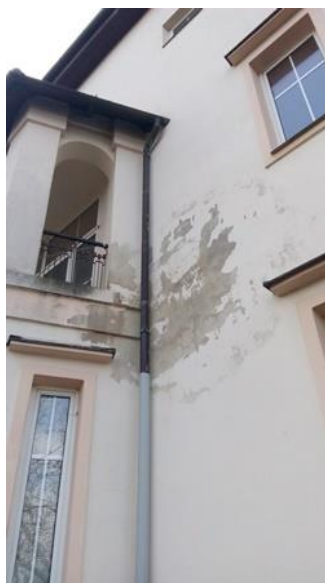
*Poškození fasády způsobené zatékáním z porušených střešních svodů v minulosti*

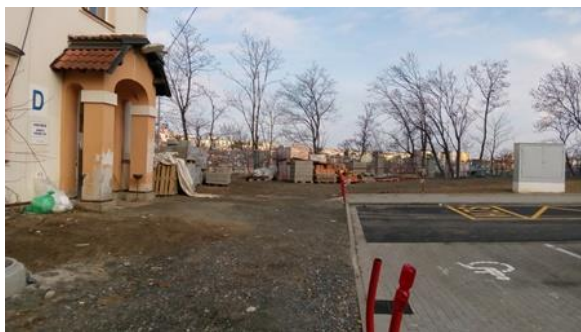
*Terén před vstupem do objektu*

Ve spodní části výkopu bude provedeno drenážní těleso z perforované flexibilní roury DN 110 a štěrkového obsypu, vše obaleno netkanou geotextilií 200g/m<sup>2</sup>. Drenáž bude volně vyústěna do svahu pod objektem. Zásyp bude proveden vhodnou zeminou a bude hutněn po vrstvách. Povrchové úpravy okolního terénu budou provedeny zásadně ve spádu min. 2% směrem od zdi. Podél obvodových zdí bude zřízen okapový chodník z betonové dlažby do štěrkového lože lemovaný záhonovou obrubou v šířce 0,5m.
