FAKULTA DOPRAVNÍ

VYPRACOVÁNÍ BEZPEČNOSTNÍ INSPEKCE TŘEBÍČ

Říjen 2019

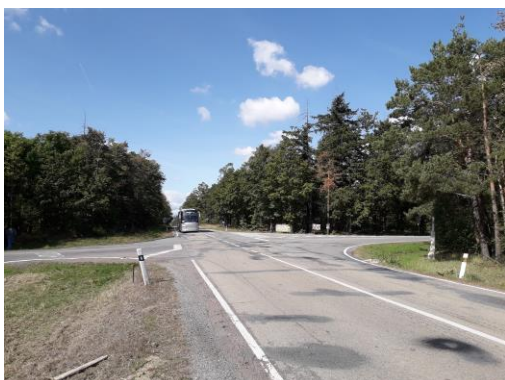
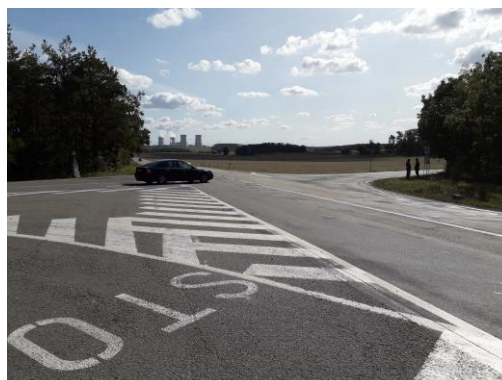
**Riziko č. BI.1 – rozlehlá plocha křižovatky
a nevhodný úhel křížení silnic**

**Vysoké
riziko**

Primární deficit křižovatky silnic II/152 a II/399 lze spatřit především v její rozlehlosti (obr. 4, 5) a nevhodném úhlu křížení silnic (obr. 2). Vzhledem k tomu, že se jedná o křižovatku v extravilánu, pohybují se zde vozidla vyššími rychlostmi, což zvyšuje rizikovost jednotlivých manévrů.

Obr. 4 Pohled na rozlehlou plochu křižovatky

Obr. 5 Pohled na rozlehlou plochu křižovatky

Nápravná opatření lze realizovat pouze celkovou úpravou prostoru křižovatky. Je zapotřebí zmenšit rozlehlou plochu křižovatky, lépe ji kanalizovat pomocí vodorovného dopravního značení, případně pomocí pojížděných dopravních ostrůvků a tím vhodněji usměrnit pohyby vozidel v křižovatce. Tím vznikne bezpečnější prostor pro všechny křižovatkové pohyby.

Dalším možným řešením je přestavba průsečné křižovatky na křižovatku okružní.

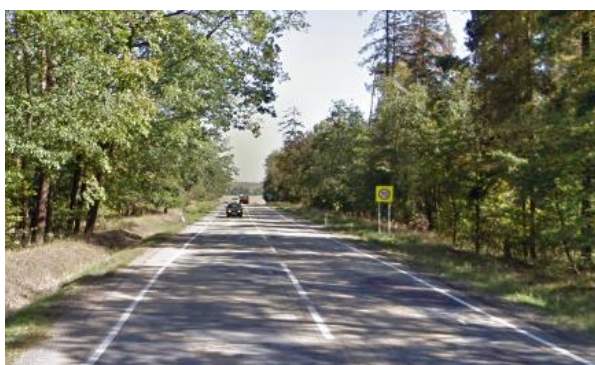
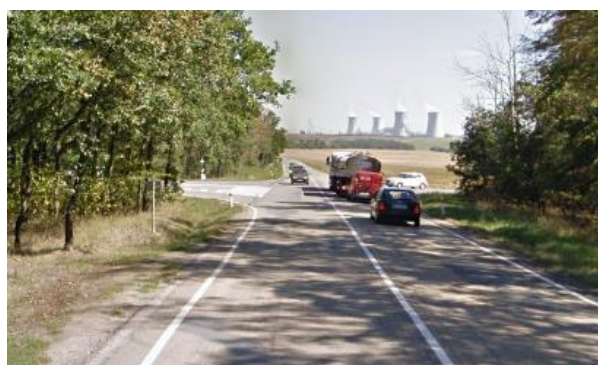
Západní rameno křižovatky klesá směrem ke středu křižovatky (obr. 6), při příjezdu ke křižovatce předchází vrcholový oblouk. Rychlost na hlavní silnici je snížena SDZ Nejvyšší dovolená rychlost č. B 20a na 70 km/hod, následuje SDZ Křižovatka s vedlejší pozemní komunikací č. P1. Rizikem je absence odbočovacího pruhu pro levé odbočení, byť se jedná o hlavní komunikaci a intenzity odbočovacích vozidel nejsou zanedbatelné. Pravděpodobně i z tohoto důvodu zde mírně problematický manévr

Obr. 6 Příjezd ke křižovatce po silnici II/152 od západu (zdroj: googlemaps.cz)

Obr. 7 Příjezd ke křižovatce po silnici II/152 od západu (zdroj: googlemaps.cz)

Pro eliminaci rizikových manévřů vozidel je vhodné realizovat odbočovací pruh pro levé odbočení na hlavní komunikaci, případně komplexně upravit celý prostor křižovatky.

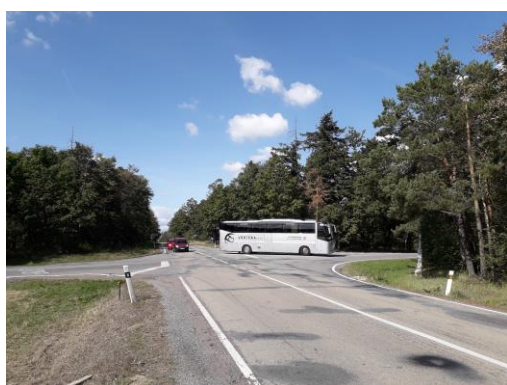
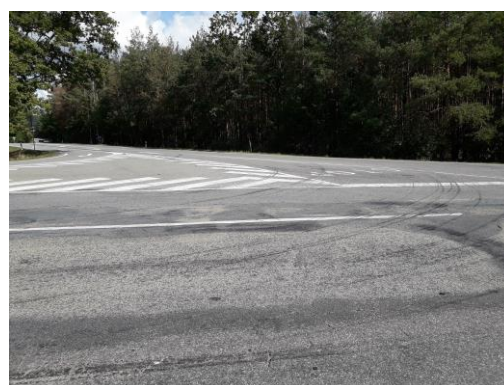
konají vozidla, zejména rozměrnější (obr. 8), která přijíždějí z tohoto směru a odbočují doleva do severního ramene křižovatky na silnici II/399. Jak je vidět z trajektorie stop na fotografii (obr. 9), pořízené na místě při konání prohlídky, je tímto místem pohyb vozidel běžný. Vozidla při odbočování vlevo přejíždějí nejen rozlehlý dopravní stín, ale protisměrně vjíždějí do řadícího pruhu na severním rameni.

Obr. 8 Odbočování vozidel přijíždějících po silnici II/152 od západu

Obr. 9 Stopy vozidel, dokumentující levé odbočování vozidel

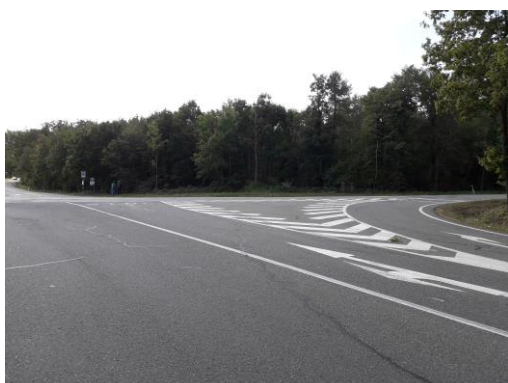
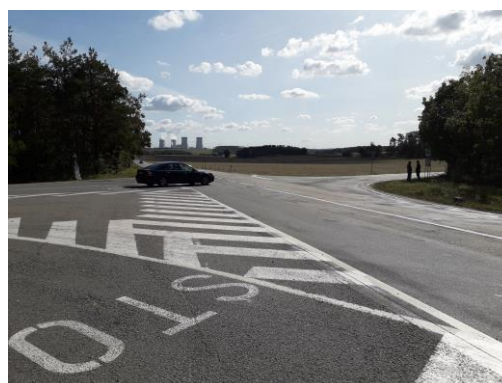
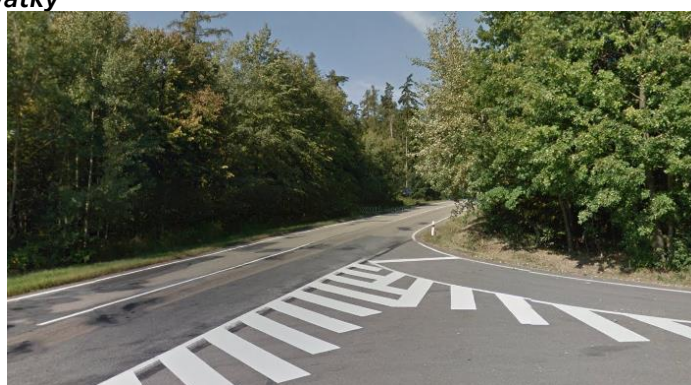
Jako nejrizikovější rameno křižovatky se jeví severní rameno křižovatky na silnici II/399. Silnice je označena jako vedlejší pozemní komunikace a je zde umístěno VDZ

P6 „Stůj, dej přednost v jízdě!“. Pro směr přímo a odbočení vlevo (směrem k východnímu rameni křižovatky) je vyhrazen jeden řadící pruh, druhý řadící pruh pro odbočení vpravo (směrem k západnímu rameni křižovatky) je oddělen velmi rozlehlým dopravním stínem (obr. 10). Rozhledové poměry při jízdě rovně a vpravo jsou relativně dobré, mírně jsou zhoršeny vzrostlou vegetací (obr. 12). Při odbočování vpravo se vozidla napojují na hlavní komunikaci pod velmi ostrým úhlem, který zhoršuje rozhledové poměry, ty jsou ještě zhoršeny čekajícími vozidly (obr. 11).

Obr. 10 Pohled na severní rameno křižovatky

Obr. 11 Vozidlo zakrývající výhled

Obr. 12 Pohled ze severního ramene ze silnice II/399

Řešením problému je komplexní úprava prostoru křižovatky. Je třeba zmenšit prostor křižovatky v tomto sektoru, pruh pro odbočení vpravo nakolmit kvůli rozhledovým poměrům a nahradit rozlehlý dopravní stín menším dělicím ostrůvkem. Celkově tak dojde ke zlepšení usměrnění pohybu vozidel (kanalizaci dopravních proudů).

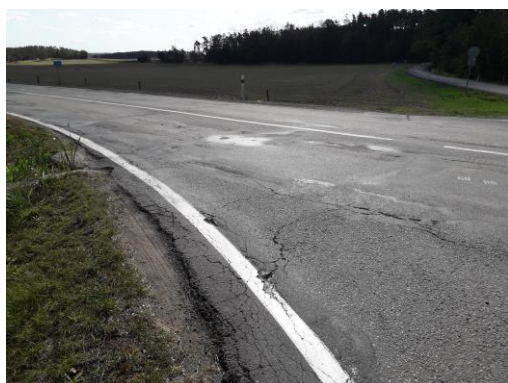
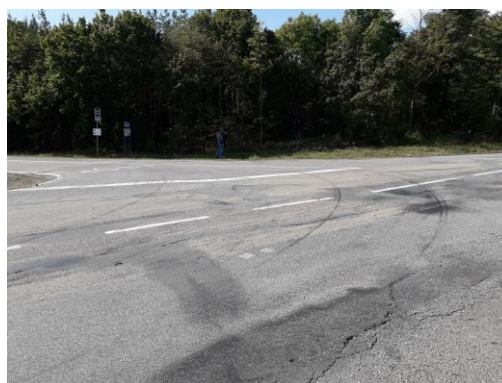
Východní rameno křižovatky přichází do křižovatky v přímém směru. Rychlost na hlavní silnici je snížena SDZ Nejvyšší dovolená rychlost č. B 20a na 70 km/hod, následuje SDZ Křižovatka s vedlejší pozemní komunikací č. P1. Riziko bylo shledáno při odbočení vpravo, kdy řidiči vjíždějí až do nebezpečné části krajnice (obr. 13). Příčinou mohou být poměrně silné intenzity pro odbočení vpravo v kombinaci s absencí odbočovacího pruhu vpravo, kdy se pravděpodobně řidiči snaží rychle vyklidit hlavní komunikaci a neodhadnou při tomto manévru velikost odbočovacího poloměru. Dalším rizikem je absence odbočovacího pruhu pro levé odbočení, byť se jedná o hlavní komunikaci a levé odbočení se odehrává pod nepříznivým úhlem. Jak naznačují trajektorie stop vozidel na fotografii (obr. 14), odbočující vozidla vjíždějí při levém odbočení do protisměrného jízdního pruhu, ve kterém by měla čekat vozidla přijíždějící z jižní větve křižovatky.

Obr. 13 Stav krajnice ve směru odbočení vpravo

Obr. 14 Stopy vozidel, dokumentující levé odbočování vozidel

Řešením problému je komplexní úprava prostoru křižovatky. Je třeba zlepšit usměrnění pohybu vozidel a nakolmit křížení komunikací.

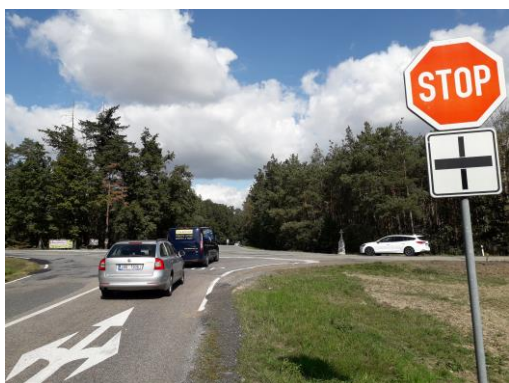
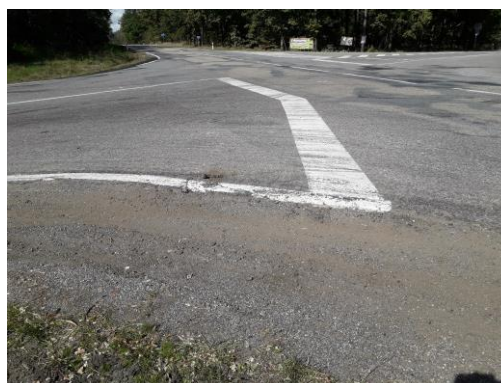
Na jižním rameni křižovatky na silnici II/399 je komunikace označena jako vedlejší pozemní komunikace a je zde umístěno VDZ P6 „Stůj, dej přednost v jízdě!“. Pro všechny křižovatkové pohyby je vyhrazen jeden řadící pruh (obr. 15). Rozhledové poměry při všech křižovatkových manévrech jsou relativně dobré. Při odbočování

vpravo se vozidla napojují na hlavní komunikaci pod ostrým úhlem, který zhoršuje rozhledové poměry (obr. 16). Z obr. 16 je patrné, že odbočující vozidla využívají i části zpevněné krajnice.

Obr. 15 Jižní rameno křižovatky

Obr. 16 Rozhledové poměry při odbočení vpravo a stav krajnice

Řešením problému je komplexní úprava prostoru křižovatky. Je třeba zlepšit usměrnění pohybu vozidel a nakolmit křížení komunikací.

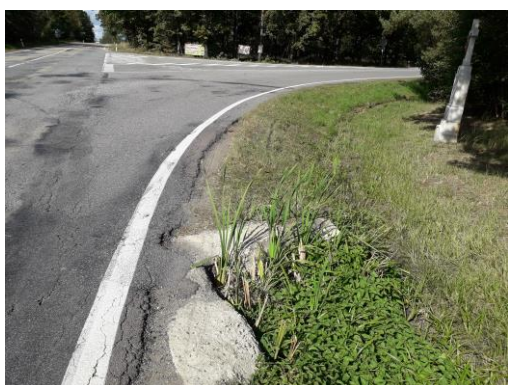
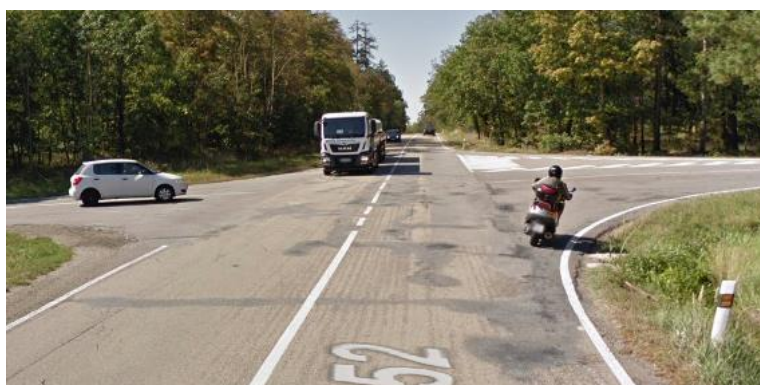
Riziko č. BI.6 – propustek na východním rameni křižovatky

**Střední
riziko**

Na východním rameni křižovatky v oblouku pro pravé odbočení do severní větve křižovatky je patrný betonový propustek, který se nachází v bezprostřední blízkosti jízdního pruhu. Jak bylo zmíněno u rizika BI.4, vozidla využívají při odbočovacím manévru i část krajnice, jak je patrné z obr. 17. Vozidla se tedy nacházejí v přímém kontaktu s pevnou překážkou, která představuje riziko.

Obr. 17 Propustek na odbočovací větví

Obr. 18 Propustek na odbočovací větví
(zdroj: googlemaps.cz)

Nápravným opatřením může být přestavba propustku na vhodnější typ se šikmým čelem, vhodné by bylo tuto úpravu realizovat při přestavbě křižovatky. Případně lze osadit v místě pevné překážky svodidlo odpovídající délky.

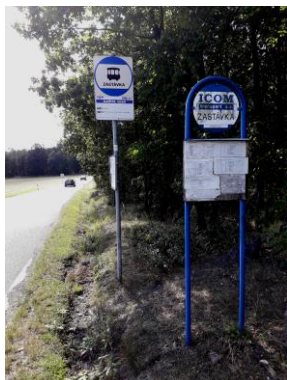
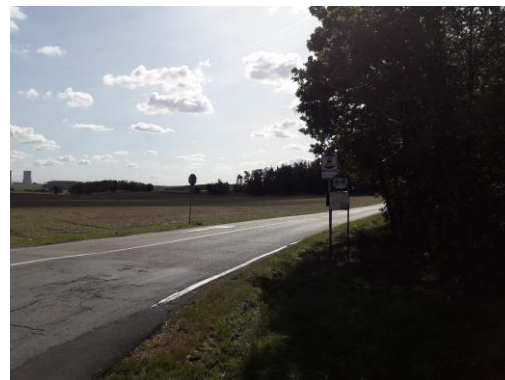
Riziko č. BI.6 – umístění autobusové zastávky a přístup k ní

**Střední
riziko**

V jihozápadním sektoru křižovatky se nachází zastávka autobusu Slavětice, rozc.2.0 (obr. 19, 20). Zastávka postrádá veškeré atributy, které by měla, dle ČSN 73 6425-1 Autobusové a trolejbusové zastávky, přestupní uzly a stanoviště – Část 1: Navrhování zastávek, mít. Není jasné, v jaké poloze autobus zastavuje, ale pravděpodobně přímo v nároží křižovatky, což představuje značné bezpečnostní riziko. Zastávka postrádá prvky vybavení pro cestující (nástupní hrana), resp. chodce a představuje vysoké riziko. Není jasné ani návazné vedení chodců k zastávce a od ní.

Obr. 19 Umístění zastávky autobusu

Obr. 20 Umístění zastávky autobusu

Součástí řešení úprav křižovatky by měla být i úprava autobusové zastávky, která se nachází na jižním rameni křižovatky (podrobněji popsáno jako riziko BI.6). Při prohlídce lokality v terénu nebylo zcela jasné, v jaké poloze autobus zastavuje. Zastávkové označníky jsou umístěny pouze na jedné straně komunikace, a to při výjezdu z křižovatky na jižním rameni. Pravděpodobně však dochází k zastavování autobusu na obou stranách komunikace v obou směrech. Prostor autobusové zastávky v současné době postrádá veškeré atributy vyžadované normou ČSN 73 6425-1 [9], je

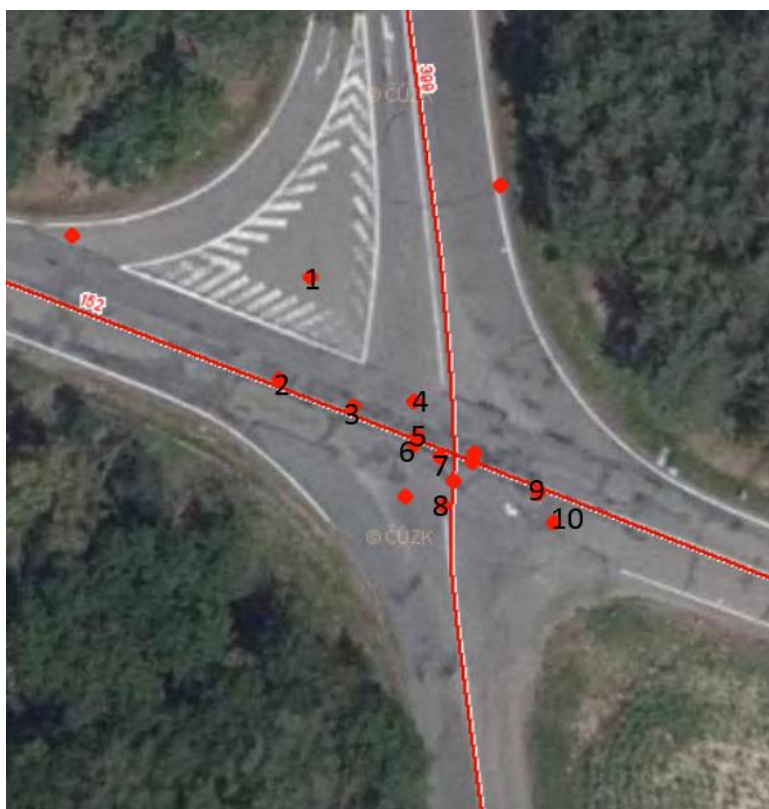
Obr. 21 Znázornění dopravních nehod s číslem DN v období 1. 1. 2013 – 2. 10. 2019

Za sledované období od 1. 1. 2013 do 2. 10. 2019 došlo na sledované křižovatce k 10 dopravním nehodám („DN“), z toho 9 bylo s následky na zdraví. Byla usmrcena („SZ“) 1 osoba a 26 osob bylo zraněno lehce („LZ“). Jelikož opakovaně dochází k nehodám s následky na zdraví a nehody se kumulují v blízkosti středu křižovatky, byla provedena podrobnější analýza všech 10 dopravních nehod. Poloha evidovaných dopravních nehod je uvedena v obr. 21, číslo uvedené u nehody je pouze orientační a slouží pro upřesnění polohy dopravní nehody a její popis. Bližší popis základních

Jak je výše uvedeno, konfliktní situace nebyly sledovány, nicméně během prohlídky lokality byly zaznamenány jisté nedostatky, které napovídají o chování řidičů v prostoru křižovatky. Nejzávažnějšími shledanými nedostatky je manévr při odbočování vlevo při jízdě po hlavní silnici II/152, a to v obou směrech, kdy řidiči odbočující na vedlejší silnici vjíždějí do protisměru (popsáno v rámci kapitoly 2.3.1 jako rizika BI.1, BI.2 a BI.4).
