Most 152-019

Most ve městě Jaroměřice n/Rok. přes Štěpánovický potok

HLAVNÍ PROHLÍDKA

Datum provedení prohlídky: 15.4.2015

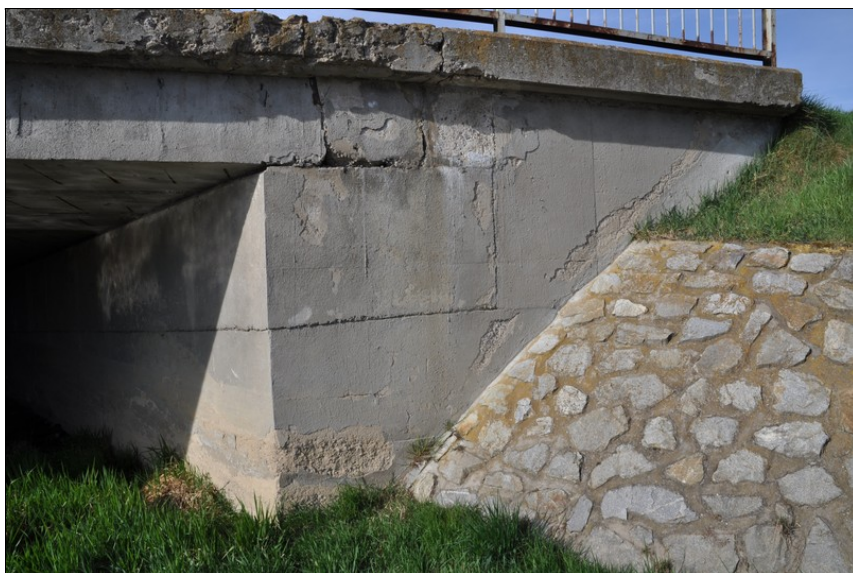
Křídlo u opěry 2 vpravo.

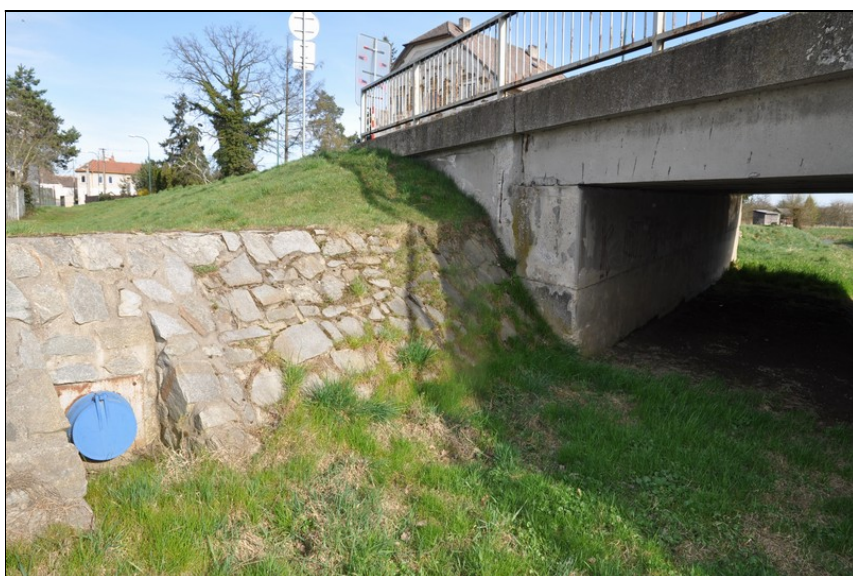
Křídlo u opěry 2 vlevo.

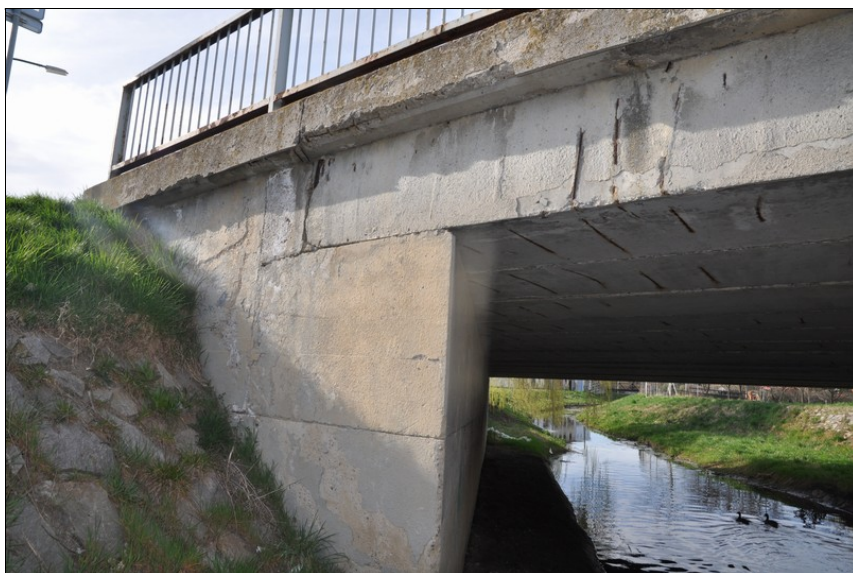
Křídlo u opěry 1 vpravo.

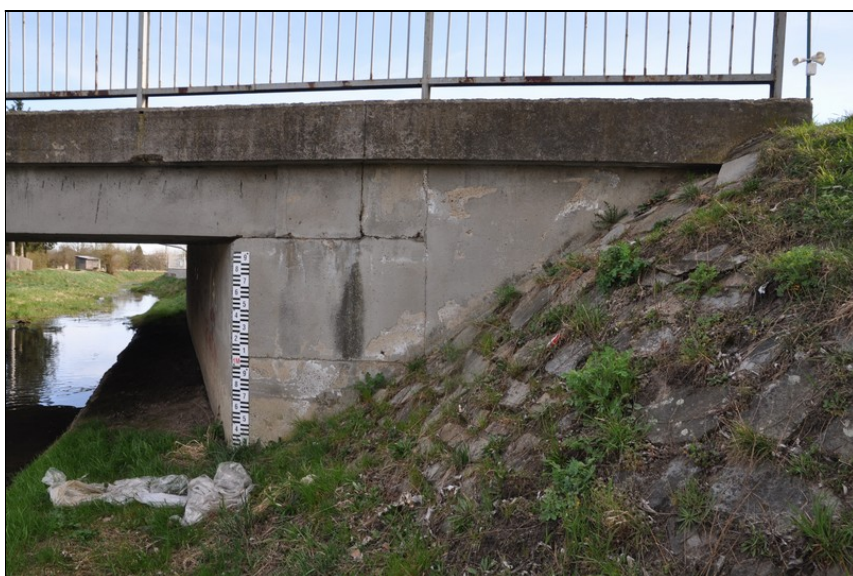
Křídlo u opěry 1 vlevo.

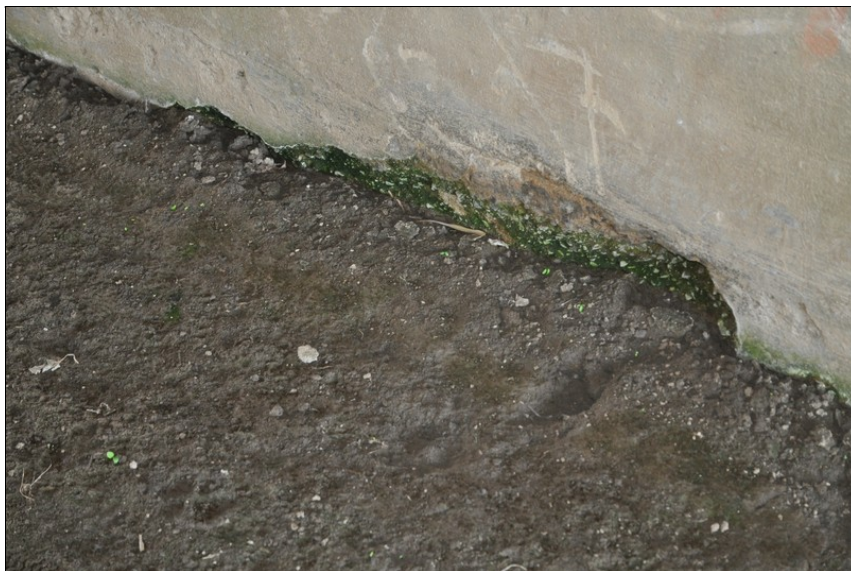
[1.1]	1	Spodní stavba	Bez závad.
[1.2]	1.2	Mostní podpěry a křídla	Beton opěr postupně zvětrává, na styku s vodou nebo zemním prostředím odmrzá. V místech uložení nosné konstrukce po bocích opěr jsou plochy křídel poškozené, potečené - úměrně stáří mostu.

Odmrzání prostého betonu opěry 2.

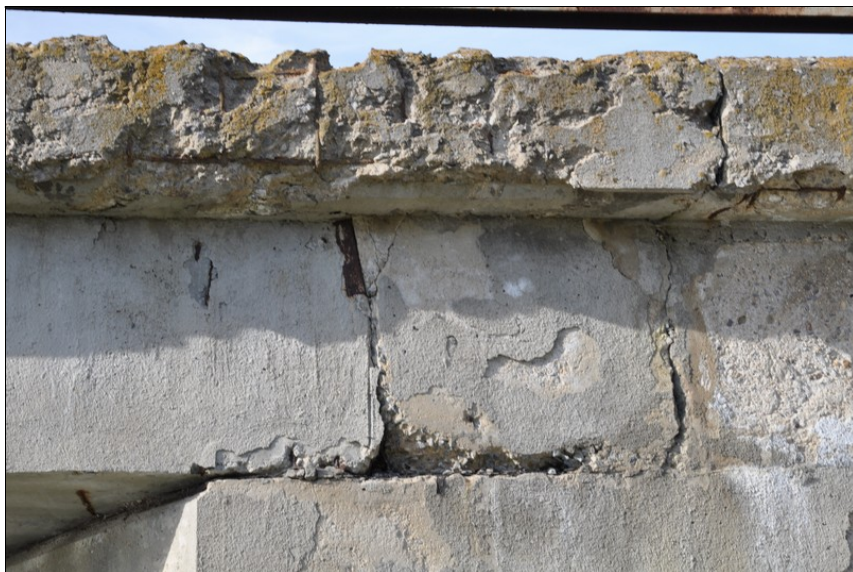
Římsa vpravo v blízkosti dilatace nad opěrou 2.
