**III/40621 Mysletice - most ev.č. 40621-3**

**DIAGNOSTICKÝ PRŮZKUM**

## III/40621 – Mysletice – most ev.č. 40621-3

## ZPRÁVA 2019/009

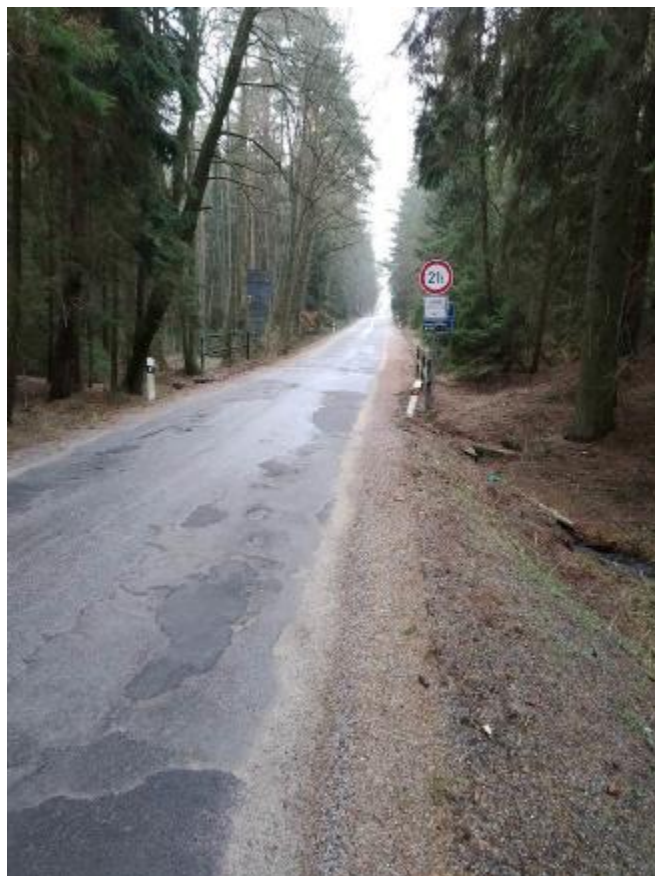
pohled proti směru staničení, značně porušené vozovka

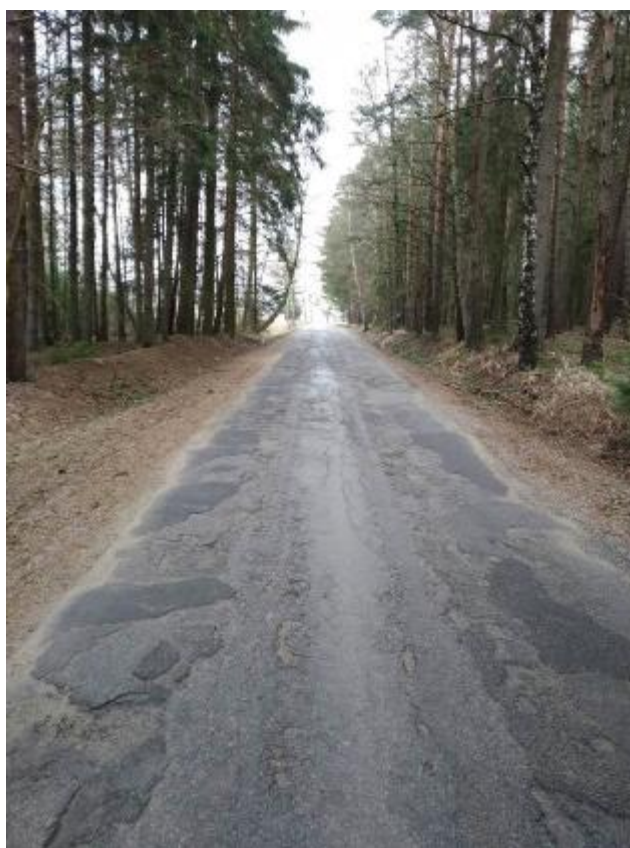
pohled po směru staničení, značně porušené vozovka

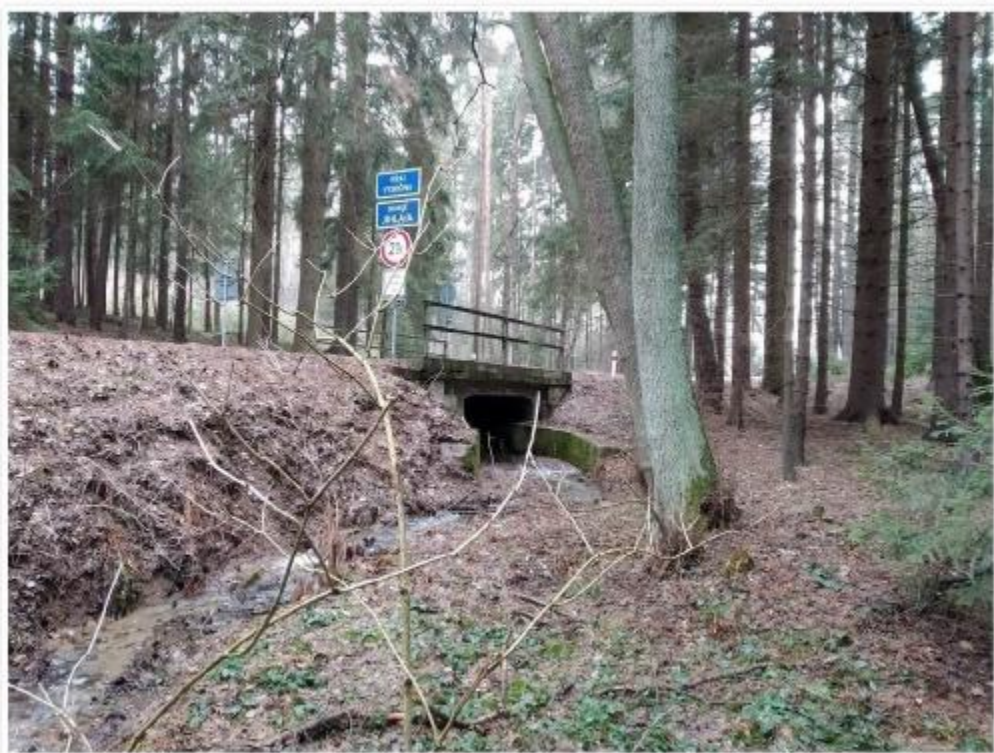
podemleté těleso komunikace vpravo před mostem (výtok)

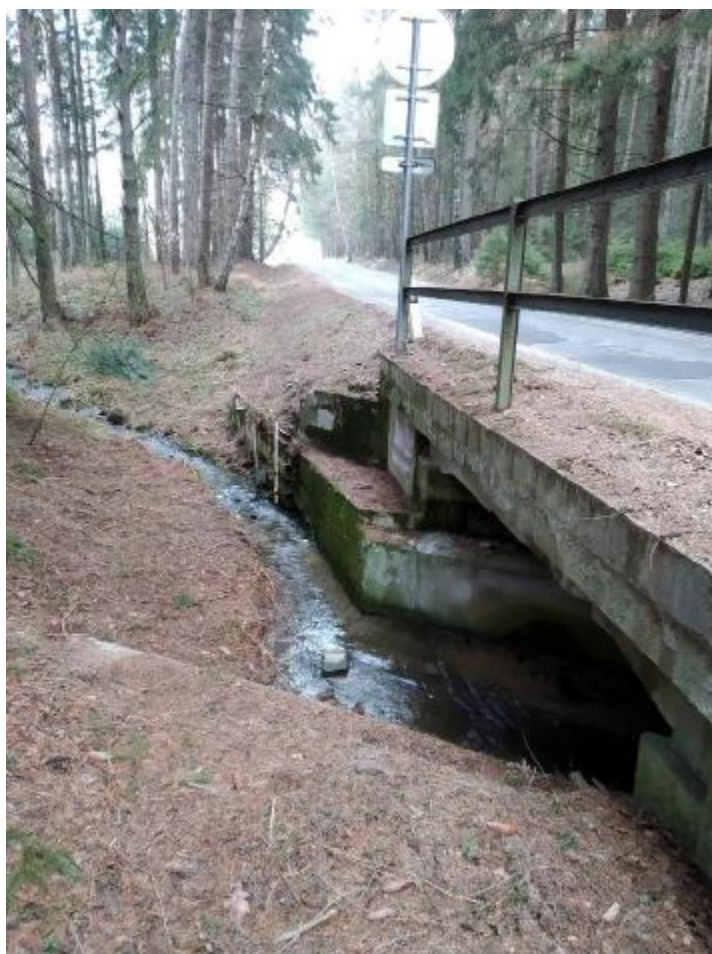
podemleté těleso komunikace vlevo za mostem s provizorním zajištěním v patě (nátok)

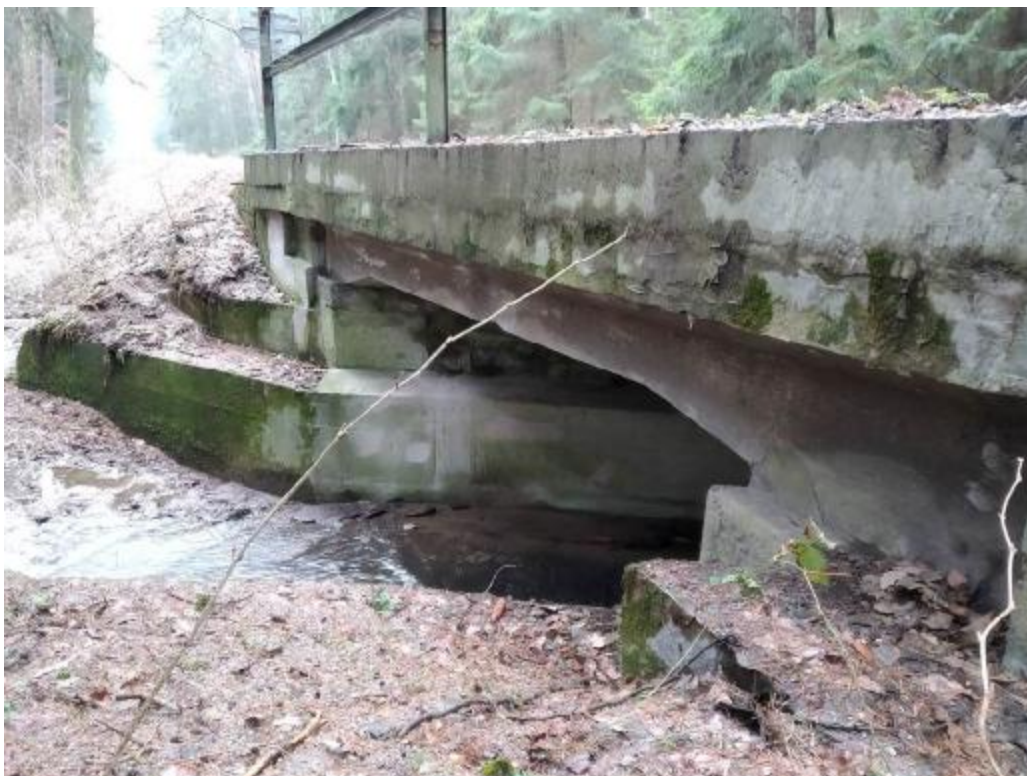
pohled na výtokovou část mostu, degradace betonů

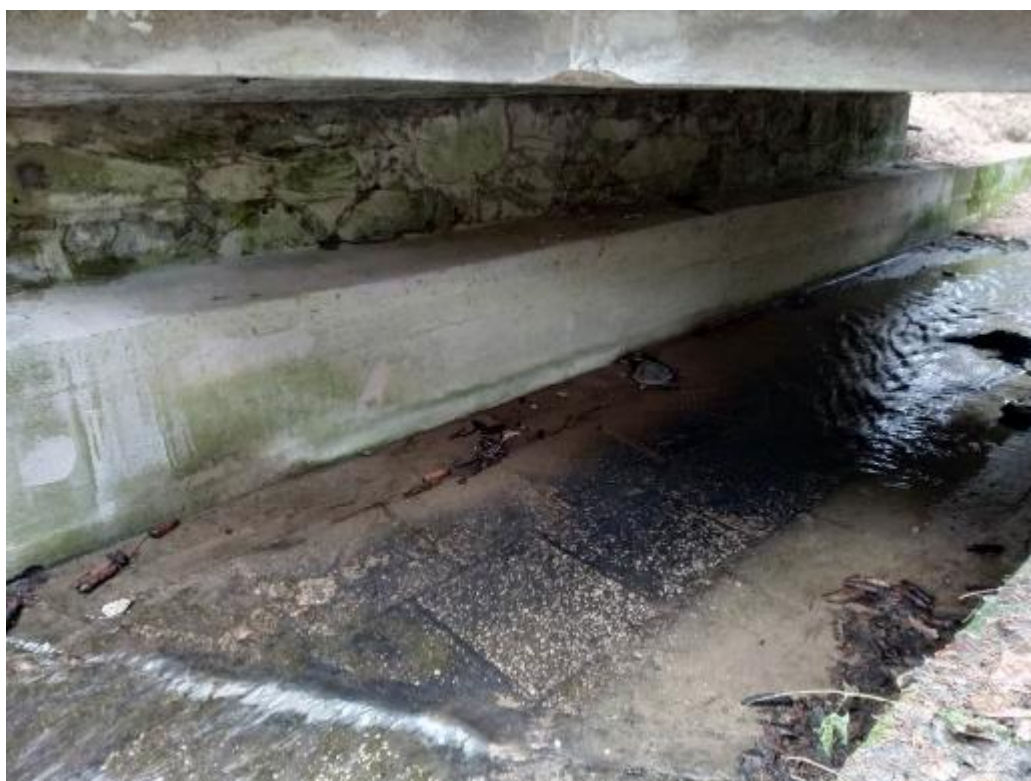
pohled pod most, zpevněné dno a ochranné prahy v patě opěry

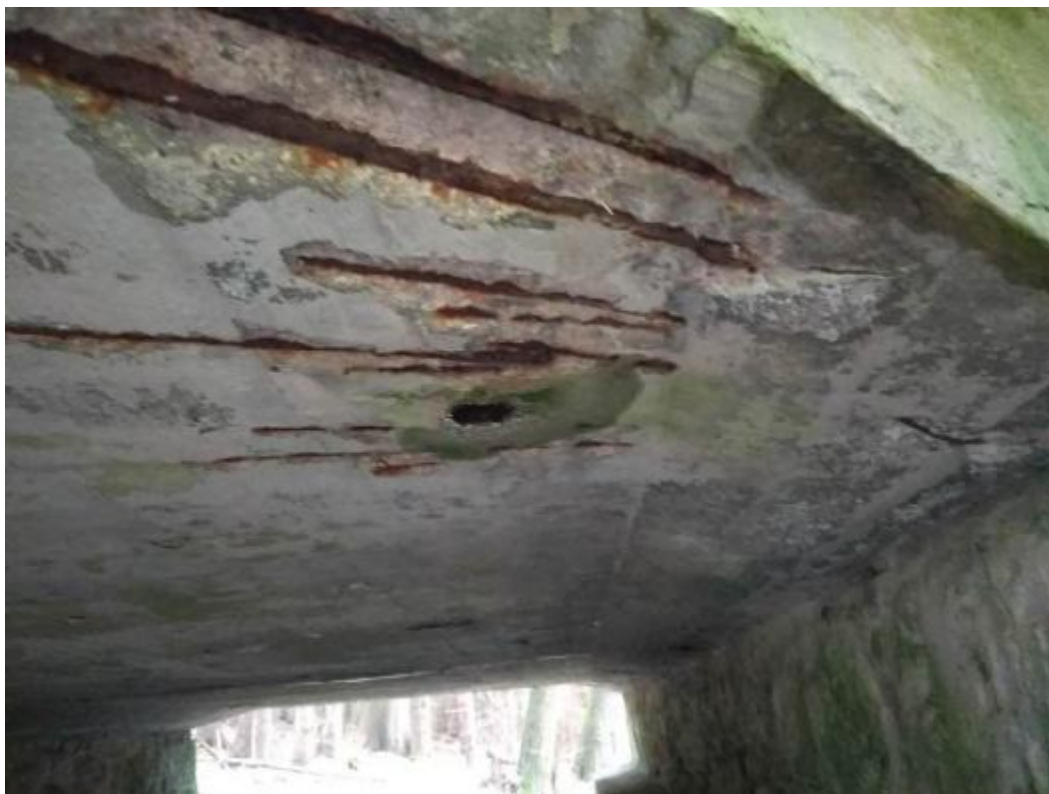
pohled na dolní líc NK, odhalená a zkorodovaná výztuž, degradace betonu

V důsledku malé tloušťky krycí vrstvy (5 – 10 mm) výztuž na mnoha místech koroduje. Na mnoha místech již došlo k narušení krycí vrstvy betonu nad výztuží a k jeho odpadnutí.

Na většině viditelných míst dosahuje zeslabení výztuže korozí cca 10%. Byla však lokalizována místa, kde zeslabení výztuže šupinovou korozí dosahuje až cca 40%.

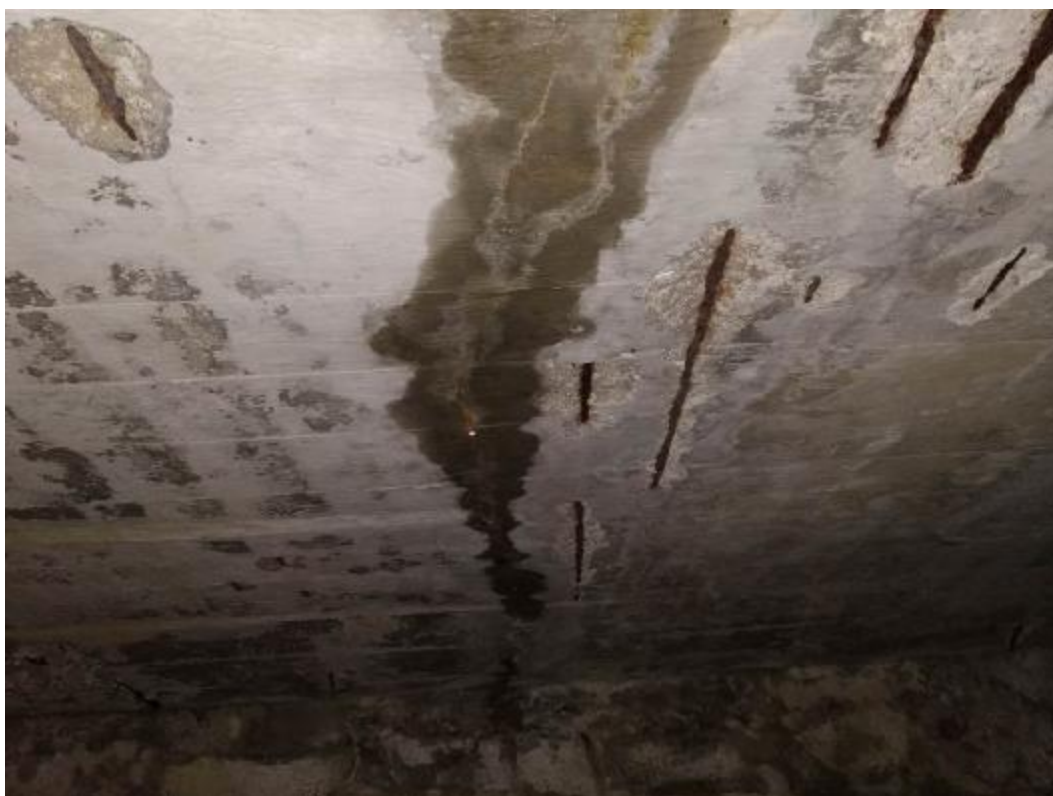
průsaky na dolním líci NK, přibližně uprostřed mostu

Z výskytu vlhkých skvrn je zřejmé, že hydroizolace mostu je nefunkční.

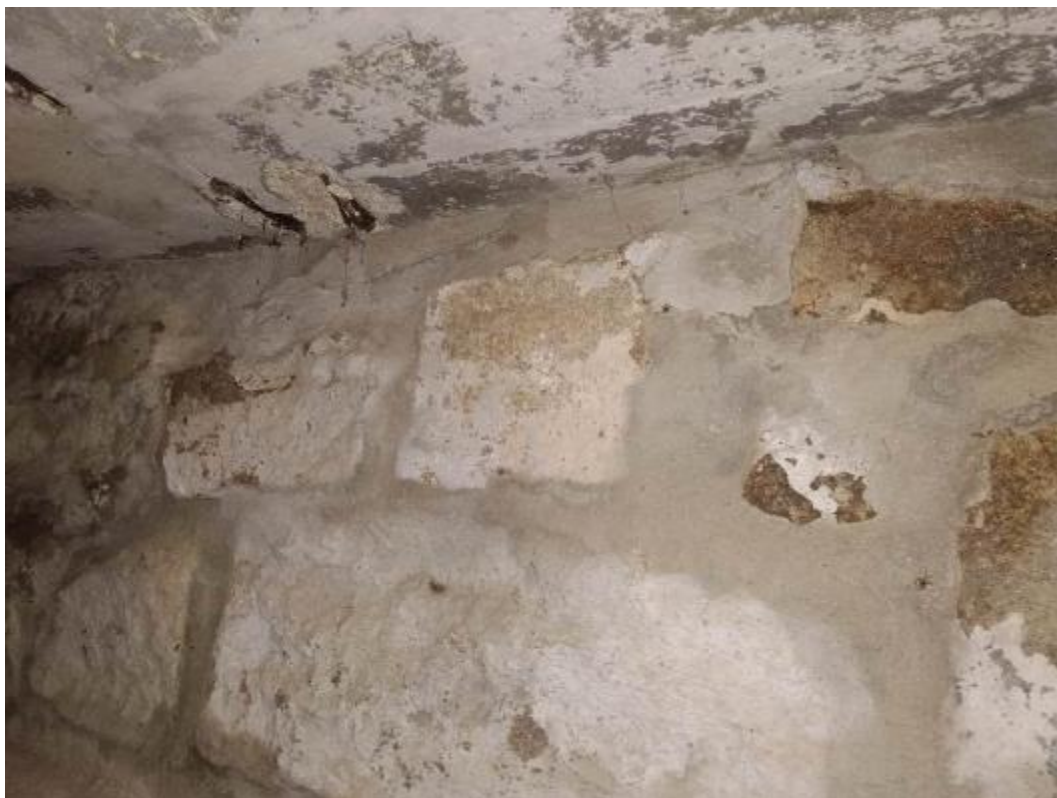
detail stavu kamenných opěr

Přesto, že spáry jsou opatřeny spárovací cementovou maltou, je zdící malta ve stykových spárách zdiva nesoudržná, na mnoha místech vydrolená do hloubky několika centimetrů. Povrch zdících kamenných kvádrů je převážně zachovalý. Provedeným jádrovým vrtem však bylo zjištěno, že ve větší hloubce mohou být kamenné kvádry popraskané a nesoudržné.

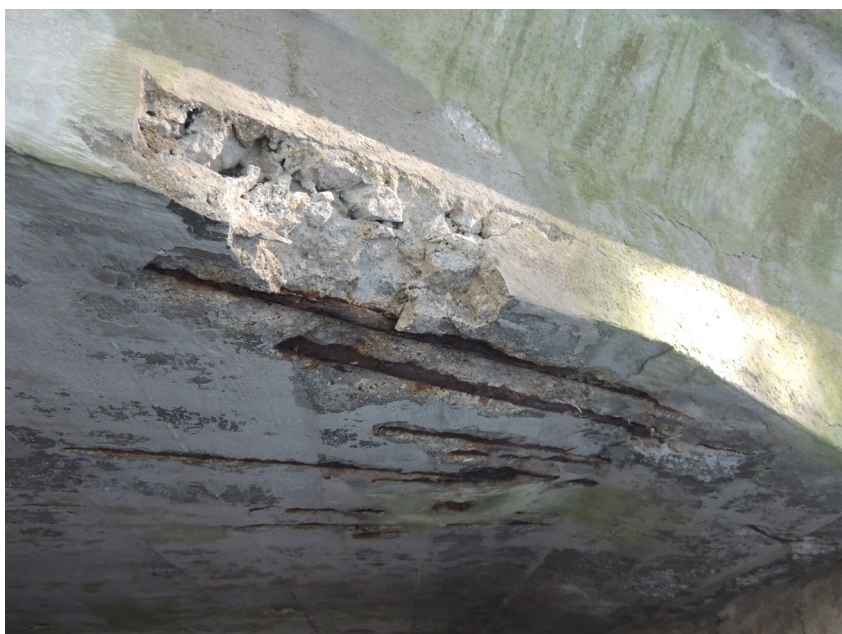
Korodující výztuž desky

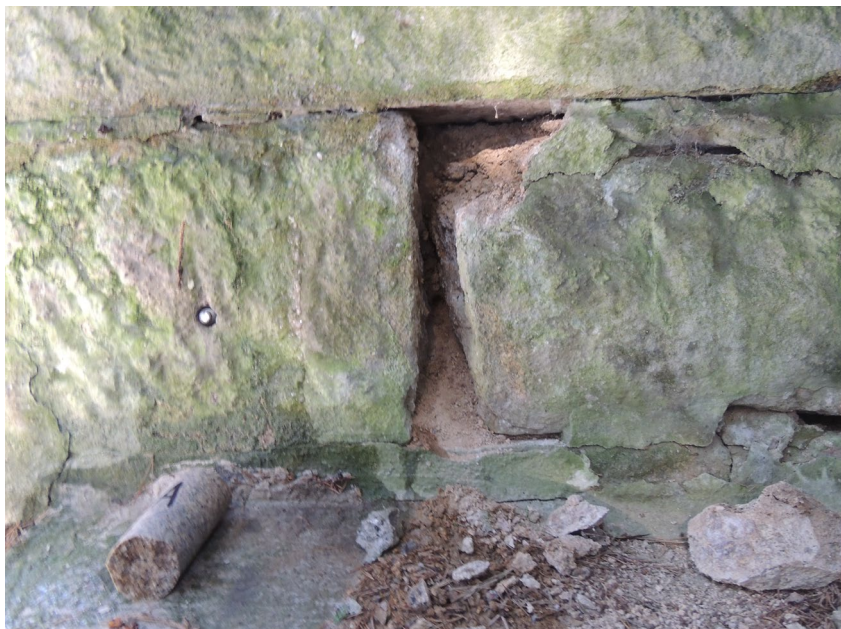
Spárovací malta kamenného zdiva opěr je na řadě míst uvolněná. Styková malta je degradovaná, vydrolená.

Vydrolená styková malta na levé opěře

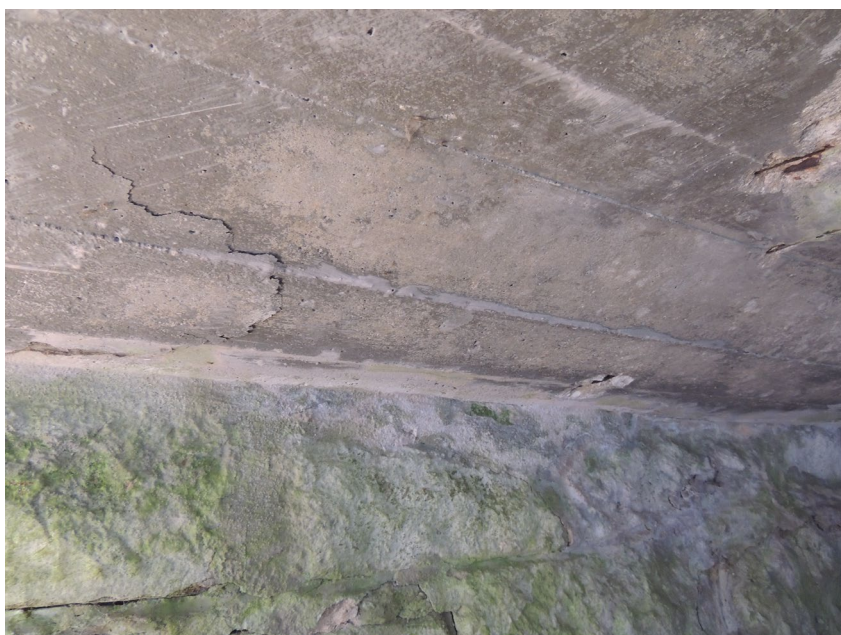
Beton desky je na mnoha místech v podhledu narušen trhlinami od korodující výztuže. Narušení zasahuje do hloubky až cca 20 mm.

Trhliny v podhledu desky od korodující výztuže

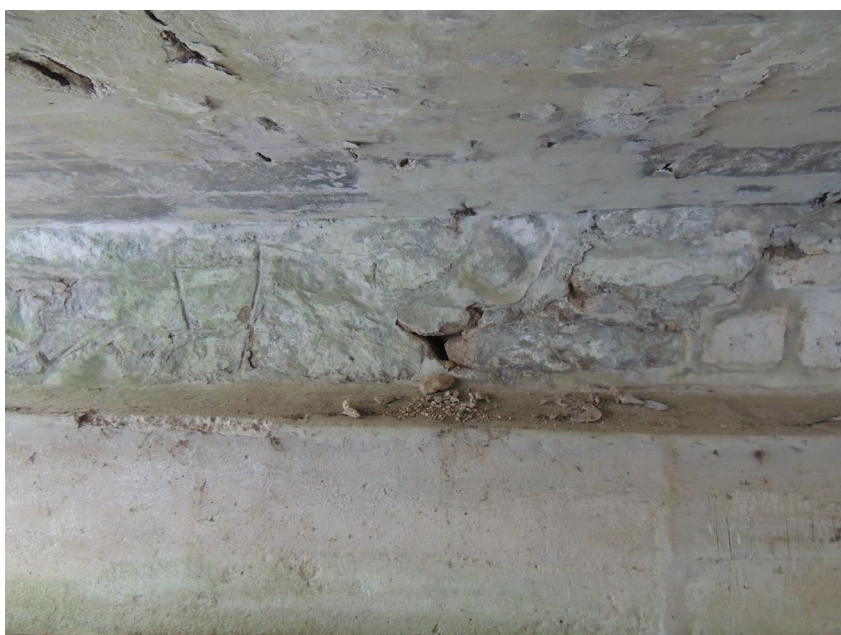
Vydrolená styková malta na levé opěře

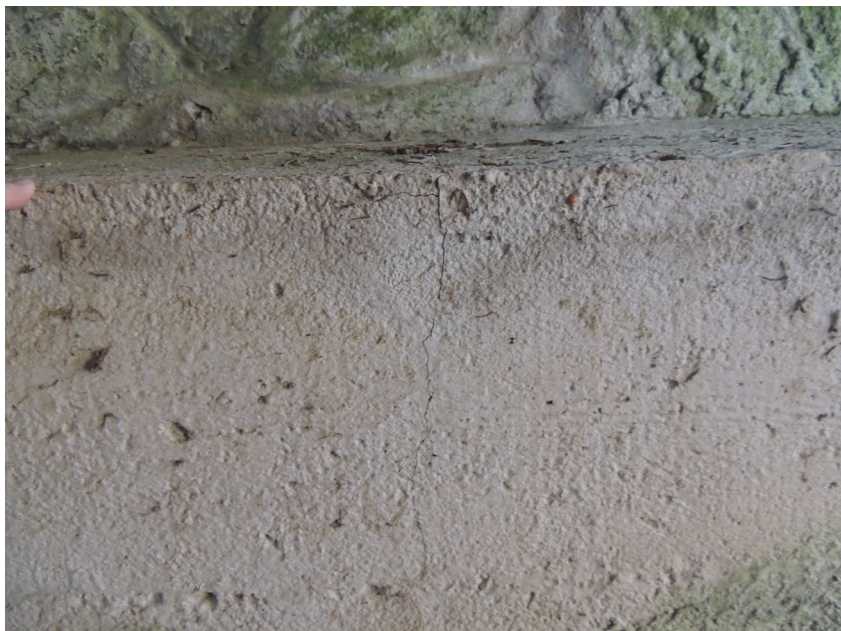
Na pravém prahu byla nalezena smršťovací trhлина, probíhající pravděpodobně jeho celým průřezem.

Smršťovací trhлина na betonovém prahu pravé opěře

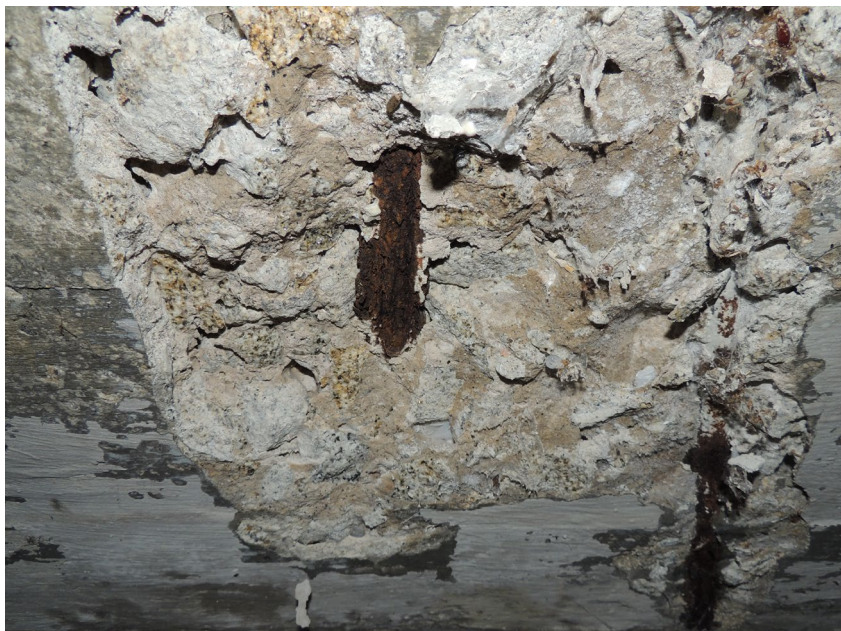
Koroze výztuže dosahuje místy až 40% průřezu ocelových prutů.

Šupinová koroze výztuže

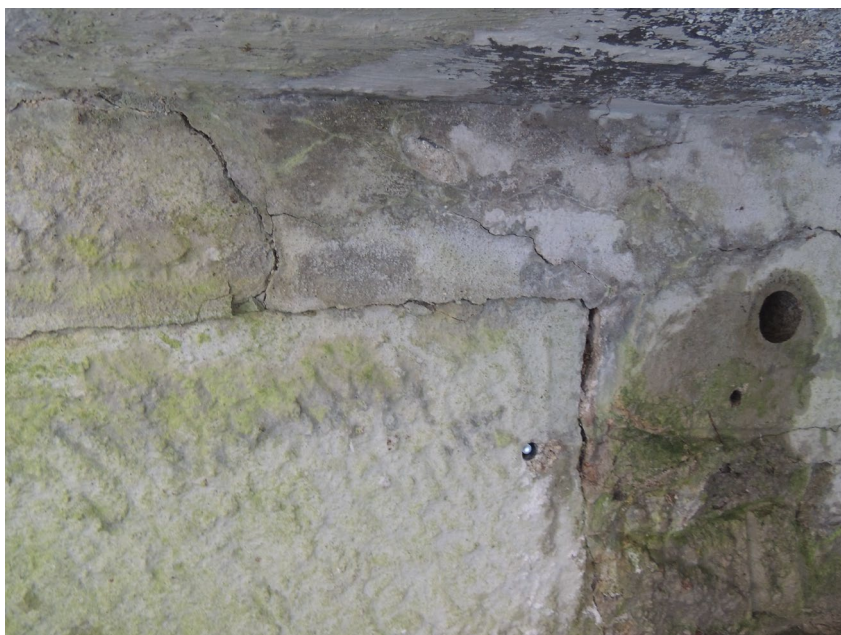
Popraskaný kamenný kvádr v místě odběru vzorku B – pravá opěra na odtokové straně
