ODVEDENÍ POVRCHOVÝCH VOD NA STAVBĚ II/602 HR. KRAJE – PELHŘIMOV, 6. STAVBA

Inventarizace dřevin

duben 2019

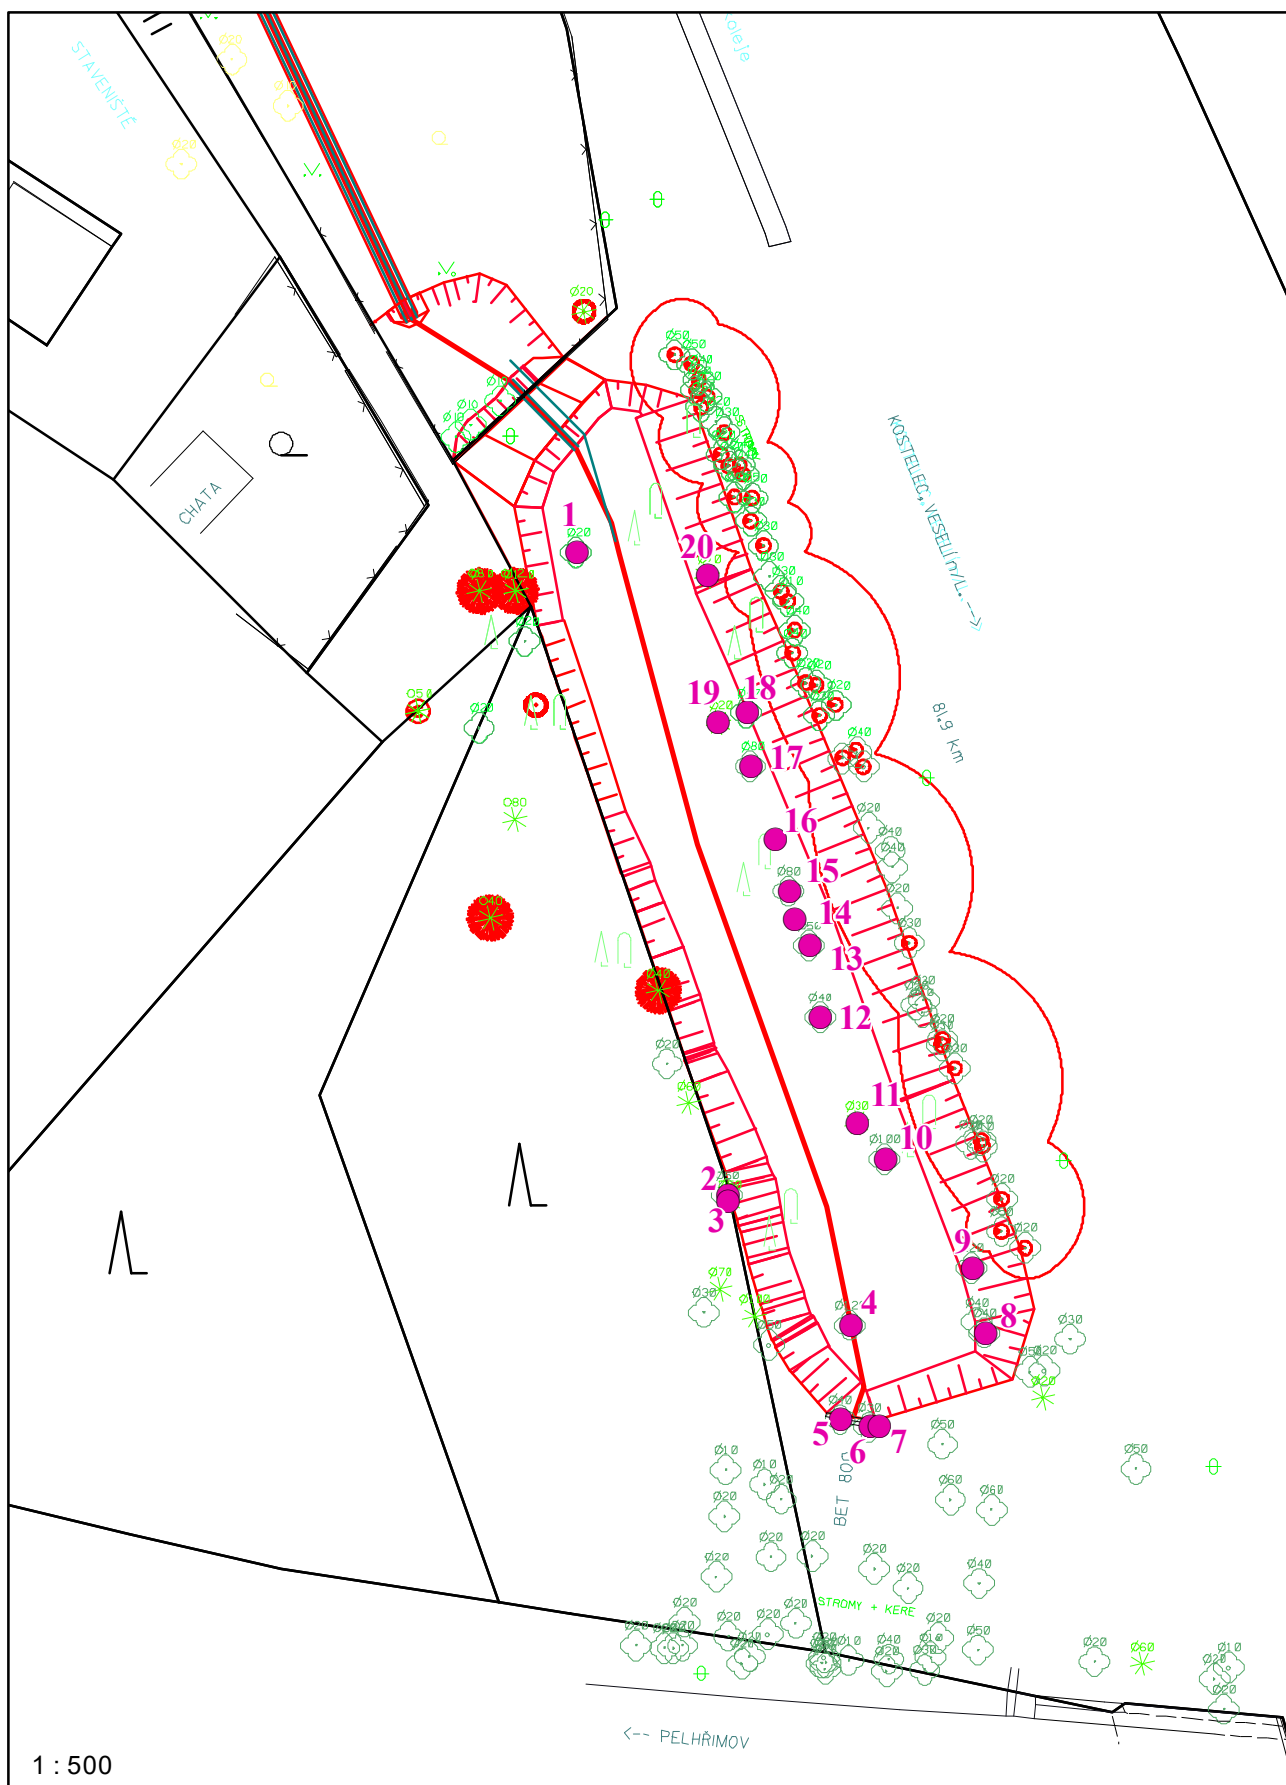
MAPOVÁ PŘÍLOHA

Každý hodnocený strom a porost dřevin je reprezentován značkou s uvedeným pořadovým číslem.
