Most 4073-1

Most přes potok Vápovku za obcí Bohuslavice

HLAVNÍ PROHLÍDKA

Datum provedení prohlídky: 2.4.2018

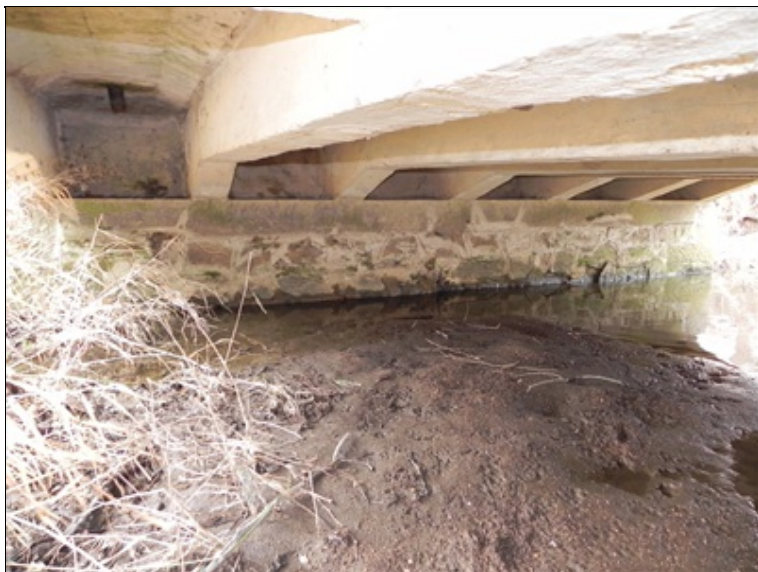
Pohled na opěru č. 1

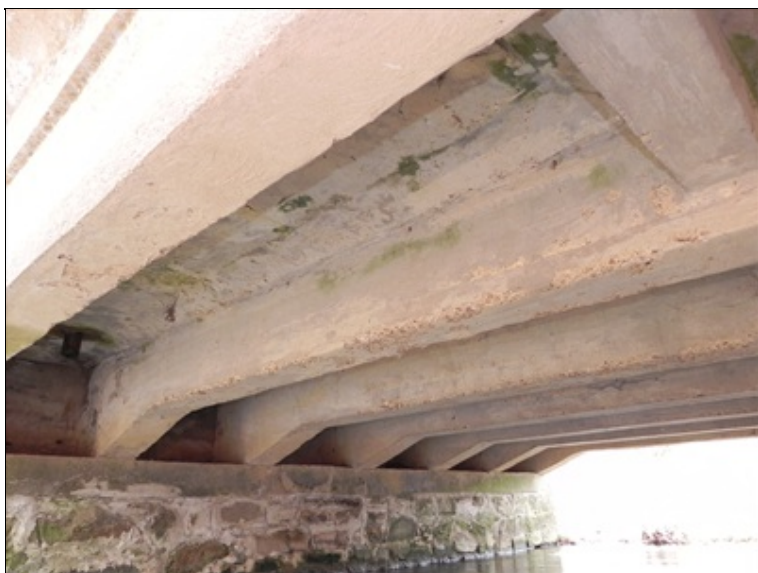
Podhled na nosnou konstrukci

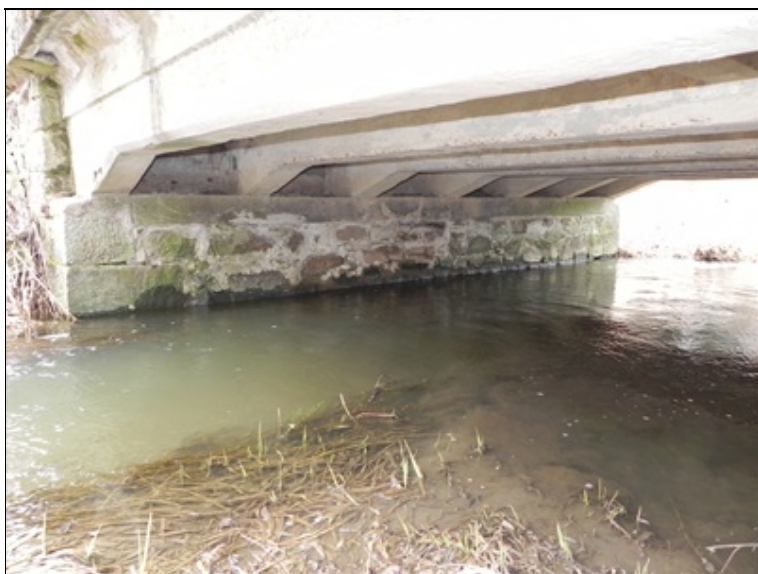
Pohled na opěru č. 2

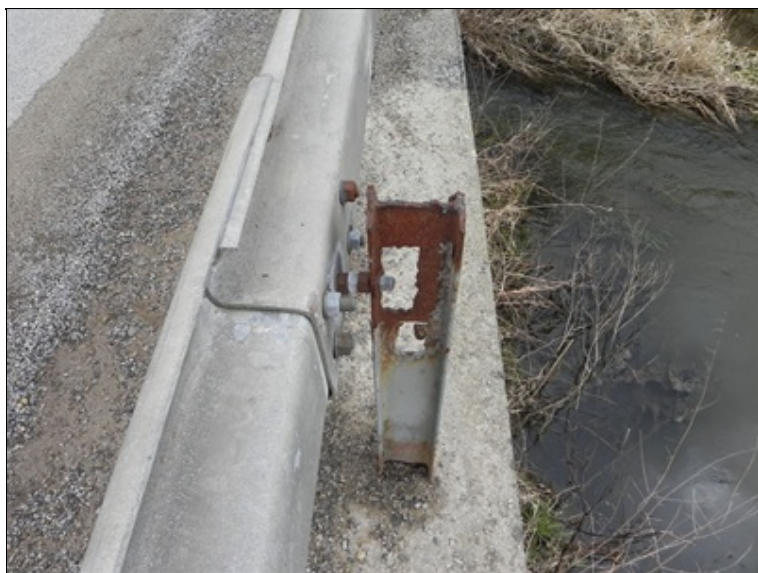
DSCN6130-Resize.JPG

| [4.1] 4.1 Svodidla/zábradelní svodidla | Záchytný systém je nenormový. Zcela nevhodně připevněná svodidla. Sloupky korodují. |

4.1 Svodidla/zábradelní svodidla

Záchytný systém je nenormový. Zcela nevhodně připevněná svodidla. Sloupky korodují.

| [6] | 4.1 | Svodidla/zábradelní svodidla | Při opravě říms osadit nový normový zádržný systém vyhovující současné ČSN. |

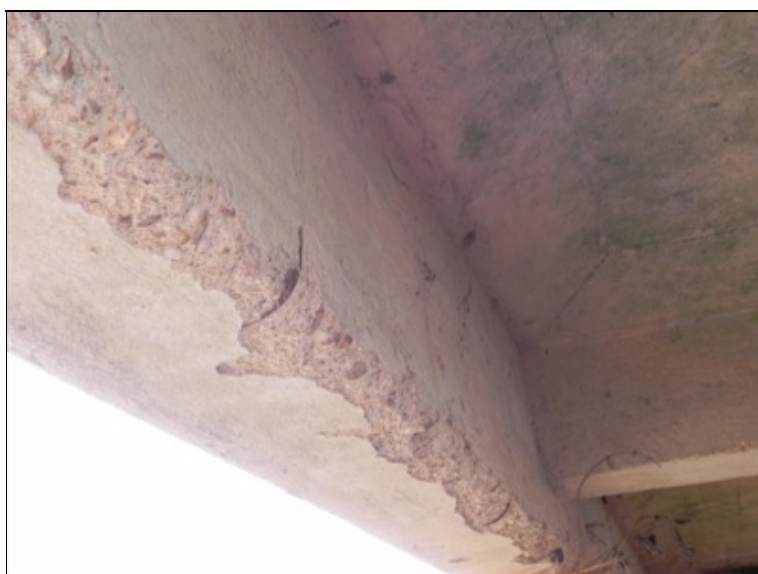
DSCN6137-Resize.JPG

| [2.1] 2.1 Nosná konstrukce | Na podhledu nosné konstrukce jsou viditelné stopy promáčení, výluhy, prokopírované třmínky. Podhled nosné konstrukce je zeleně zbarvený, s vápennými výluhy. Trámy mají na návodní straně olámané hrany a odkrytou výztuž. Levý bok nosné konstrukce je porostlý lišejníkem. Vlevo nad opěrou 1 v rohu nosné konstrukce odpadá omítka. Nosná konstrukce je poškozená v místě odpadních rour původního odvodnění. |

2.1 Nosná konstrukce

Na podhledu nosné konstrukce jsou viditelné stopy promáčení, výluhy, prokopírované tříminky. Podhled nosné konstrukce je zeleně zbarvený, s vápennými výluhy. Trámy mají na návodní straně olámané hrany a odkrytou výztuž. Levý bok nosné konstrukce je porostlý lišejníkem. Vlevo nad opěrou 1 v rohu nosné konstrukce odpadá omítka. Nosná konstrukce je poškozená v místě odpadních rour původního odvodnění.

| [4] | 2.1 | Nosná konstrukce | Očistit výztuž, ošetřit spec.nátěrem a provést reprofilaci trámů a desky vhodnou sanační metodou. |

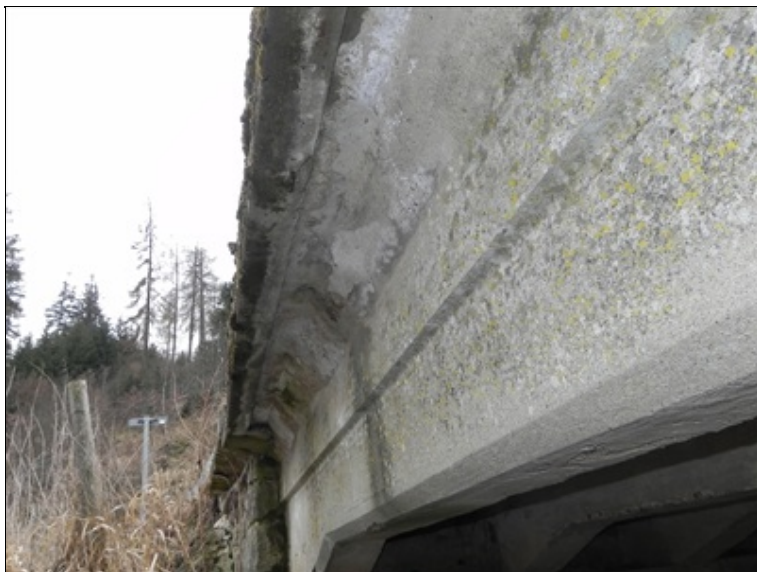
DSCN6145-Resize.JPG

| [3.2] 3.3.1 Římsa | Na obou stranách mají mostní římsy olámané hrany s uchycenými mechy, degradovaný spodní povrch.

Na levé straně dochází k průsaku pod římsou. |

3.3.1 Římsa

Na obou stranách mají mostní římsy olámané hrany s uchycenými mechy, degradovaný spodní povrch.

| [5] | 3.3.1 | Římsa | Oprava rozpadajících se říms, vytvoření odrazného proužku. |

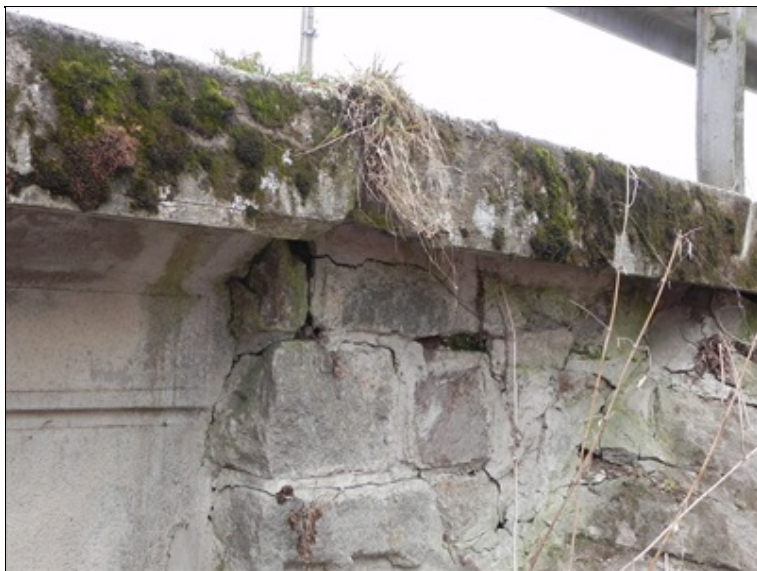
DSCN6148-Resize.JPG

| [1.3] | 1.2.4 | Křídlo | Na zdivu křídel je uchycená vegetace, trhlínky a místy uvolněná spárová malta. |

1.2.4 Křídlo

Na zdivu křidel je uchycená vegetace, trhlinky a místy uvolněná spárová malta.

| [3] | 1.2 | Mostní podpěry a křídla | Opravit spárování zdiva opěr a křídel. |
