# **Most 38714-4**

Most přes potok Skorotický a polní cestu v obci SKOROTICE

## **HLAVNÍ PROHLÍDKA**

Datum provedení prohlídky: 2.8.2018

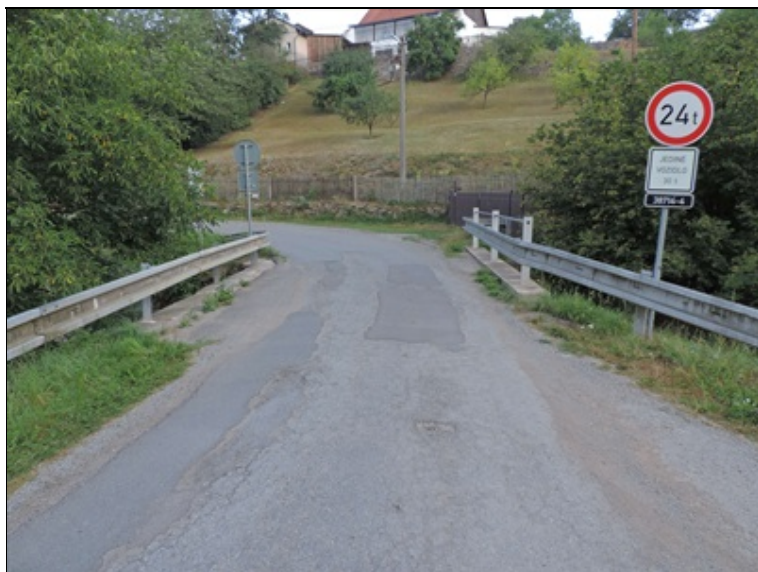
Pohled ve směru staničení

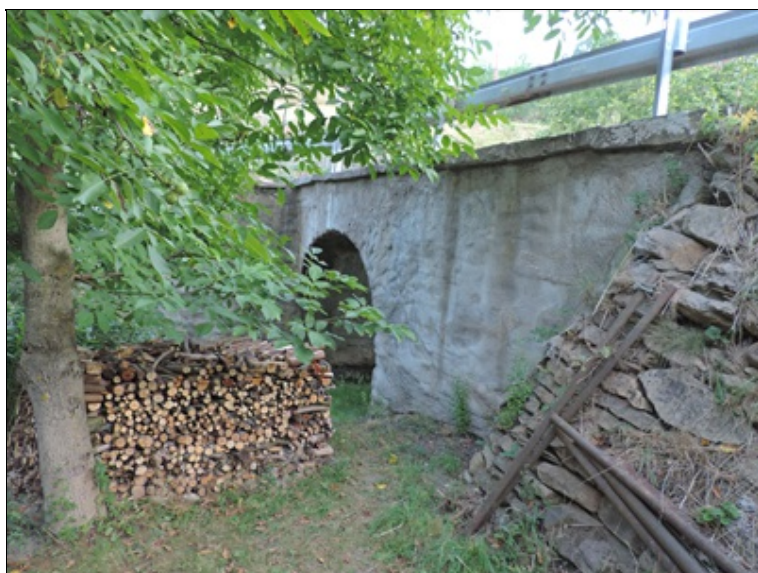
Celkový pohled levá strana - POS

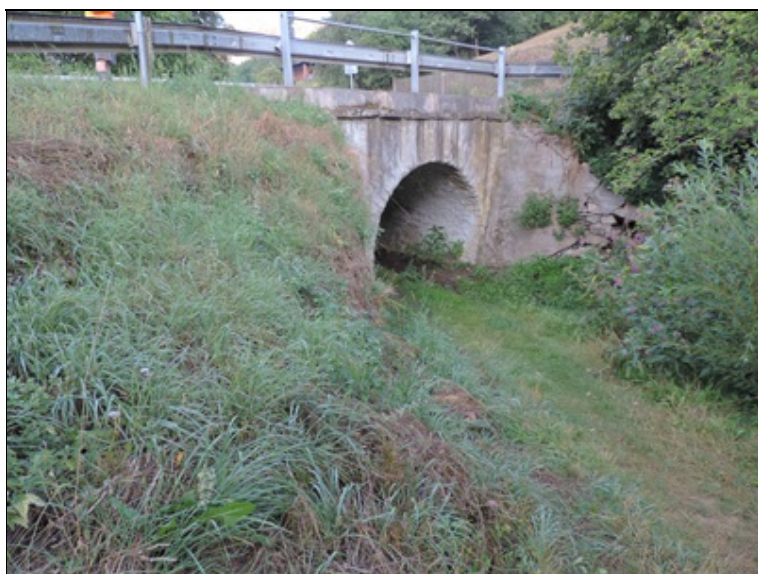
Celkový pohled pravá strana - NAS

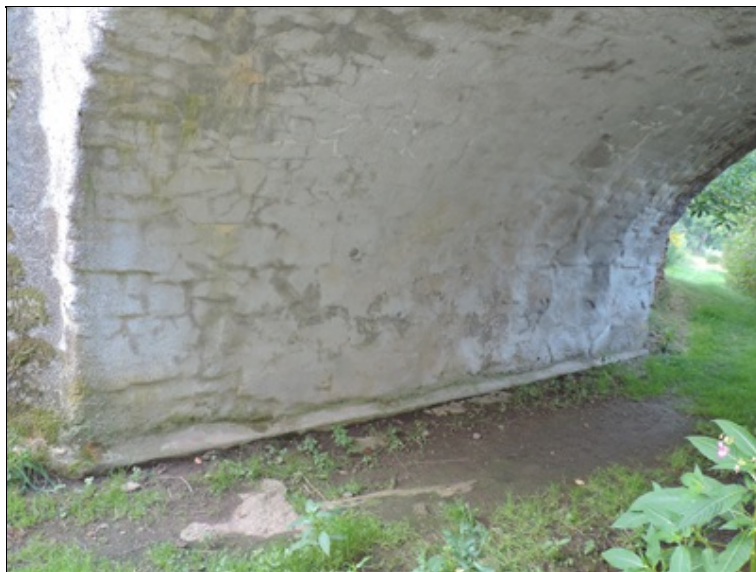
Pohled na opěru č. 1

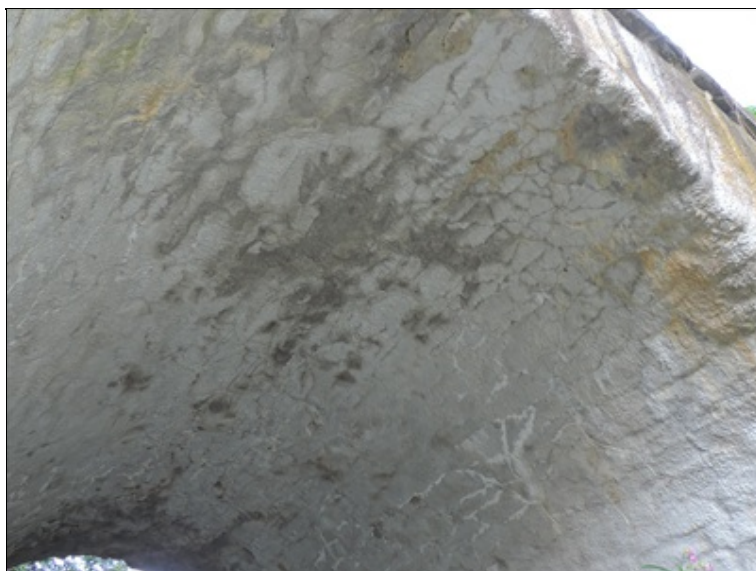
Podhled na nosnou konstrukci

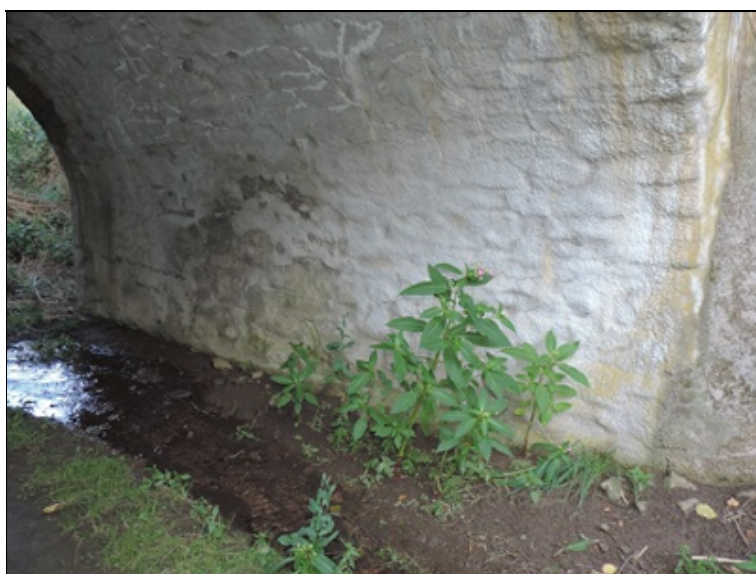
Pohled na opěru č. 2

- [3] 1.2 Mostní podpěry a křídla Zřídit patní ochranný betonový práh u OP2.
- [4] 1.2.4 Křídlo Opravit spárování zdiva opěr a křídel.
- [5] 3.3.1 Římsa Oprava říms, vytvoření odrazného proužku na levé straně..

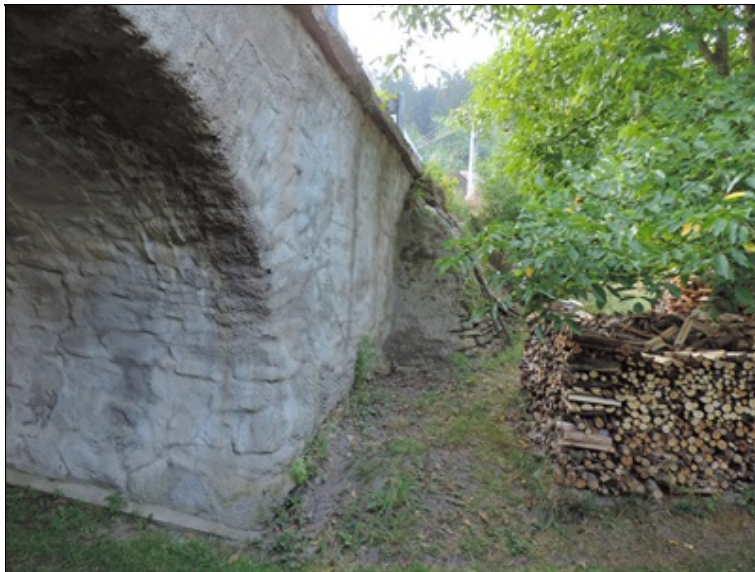
Křídlo č. 1 - levá strana

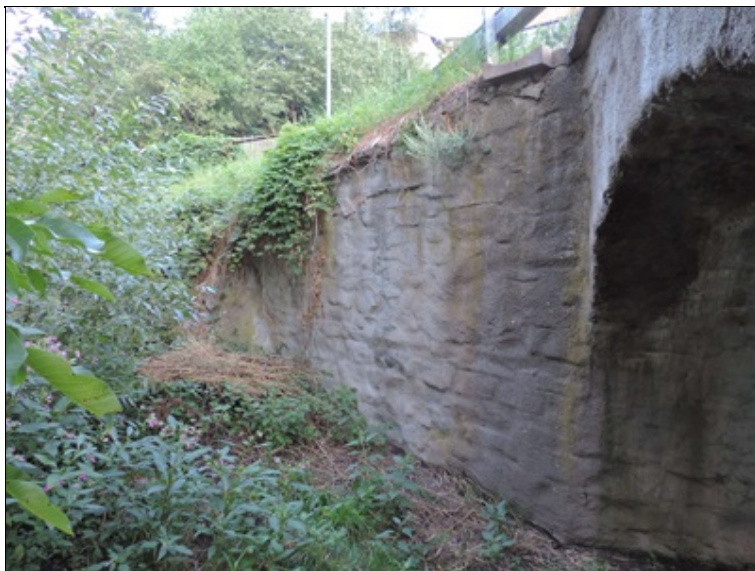
Křídlo č. 2 - levá strana

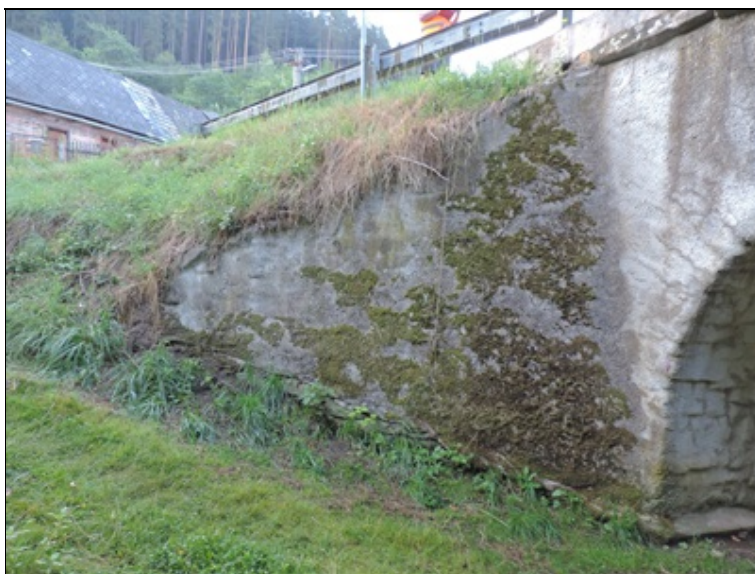
Křídlo č. 1 - pravá strana

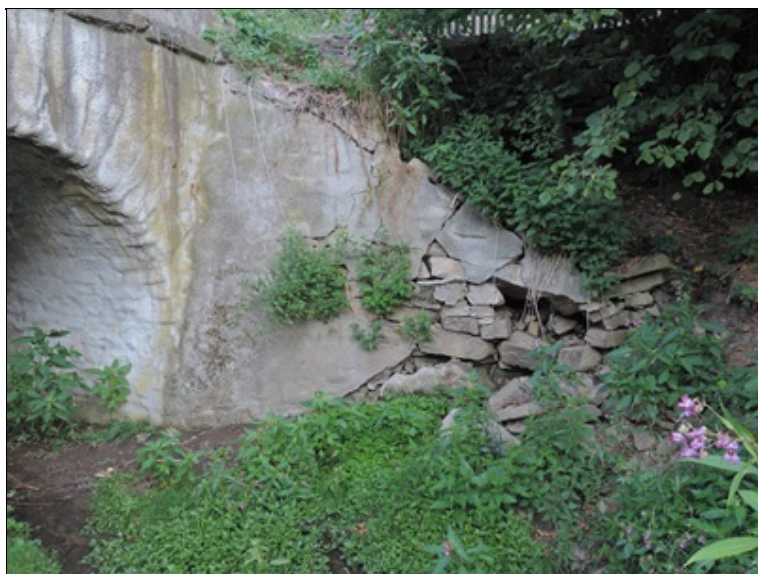
Křídlo č. 2 - pravá strana

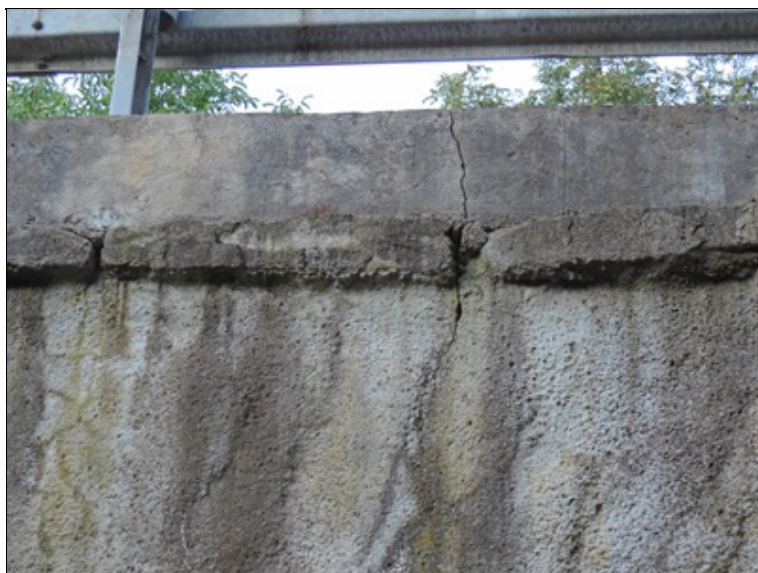
DSCN5508-resize.JPG

### 1.2 Mostní podpěry a křídla

Zdivo čelních zdí má všesměrné trhliny ve spárách, místy výkvěty, bez viditelných deformací. Na pravé straně je svislá trhlina procházející z římsy přes celou výšku čelní zdi.

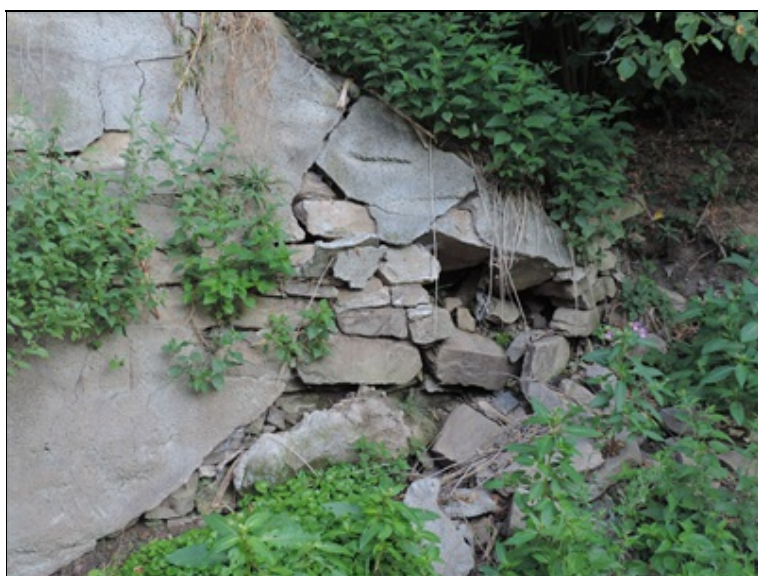
DSCN5510-resize.JPG

### 1.2.4 Křídlo

Kamenné zdivo křídel má všesměrné trhliny ve spárách, místy vypadanou spárovou maltu s uvolněnými kameny, místy výkvěty. Pravé křídlo na vtoku je rozpadlé, pravděpodobně porušeno stékající vodou z trubky z pozemku ve svahu nad mostem. Pozorováno výrazné zhoršení oproti stavu při předechozí HP - **hrozí zřícení poškozené části křídla.**

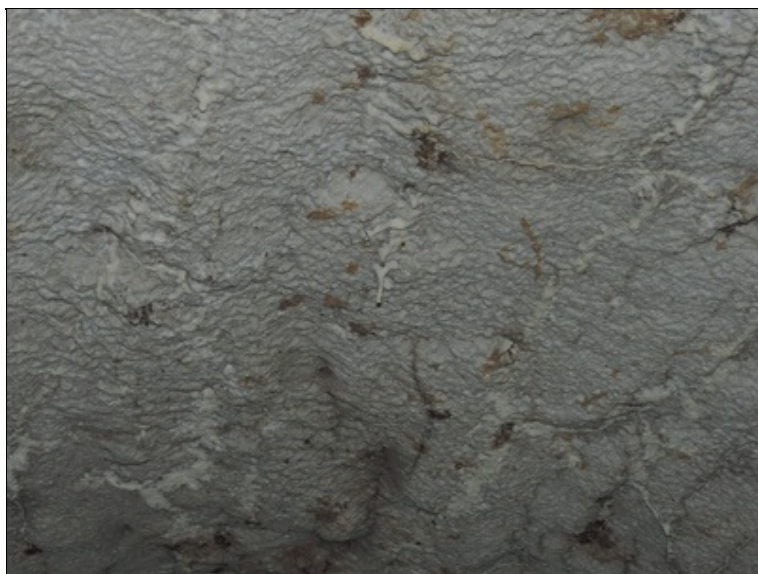
DSCN5516-resize.JPG

### **1.2 Mostní podpěry a křídla**

Na povrchu mostních opěr jsou zřejmé stopy zatékání s průsaky, výkvěty a vápenné výluhy. Spodní stavba vykazuje všesměrné trhliny v torkretu.

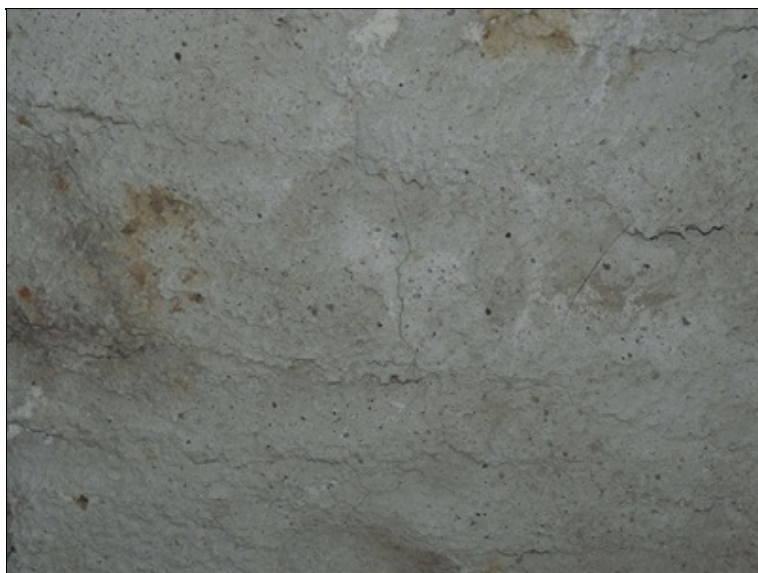
DSCN5524-resize.JPG

### **2.1 Nosná konstrukce**

Na pohledu nosné konstrukce jsou viditelné stopy promáčení, výkvěty, inkrustace. V torkretu jsou všesměrné trhliny šířky cca 1 mm. Síť trhlín se od poslední HPM rozšířila - nové trhliny, zatím bez inkrustací.

| [8] | 2.1 Nosná konstrukce | Provést odstranění torkretové omítky a zjistit stav NK a opěr.<br>Objednat diagnostiku mostu. |
