# **Most 3793 - 2**

Most přes místní potok v obci BŘEZSKÉ

## **HLAVNÍ PROHLÍDKA**

Datum provedení prohlídky: 24.7.2016

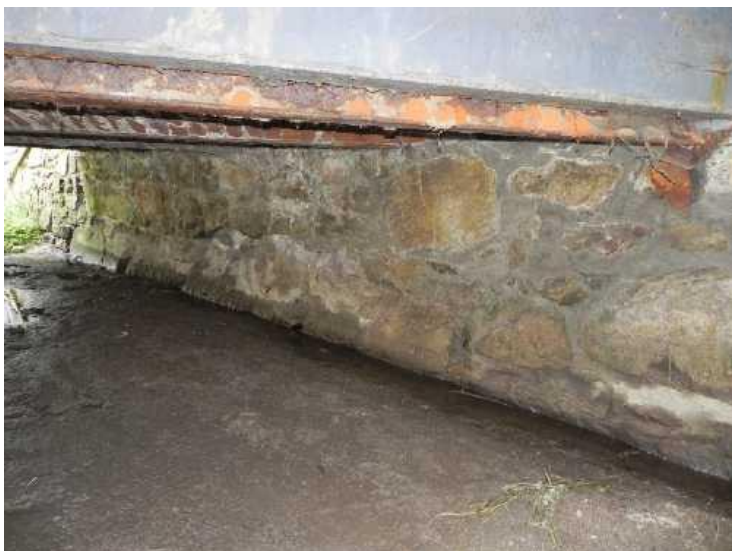
Pohled na opěru č. 1 - původní

- 1.2 Zemní těleso Zemní těleso je zarostlé vysokými travními plevelnými porosty.
2. Mostní podpěry, křídla, čelní zdi
- 2.1 Mostní podpěry Na povrchu mostních opěr jsou výkvěty a vápenné výluhy. Kamenné zdivo opěr má místy vypadanou spárovou maltu. Do opěry 2 vlevo (do novější části) zatéká v úrovni úložného prahu.

- Oprava a provedení ochranného nátěru zábradlí.
- Opravit spárování zdiva opěr a křídel.
- Zpracovat PD rekonstrukce mostu a provést sanaci mostu dle PD.

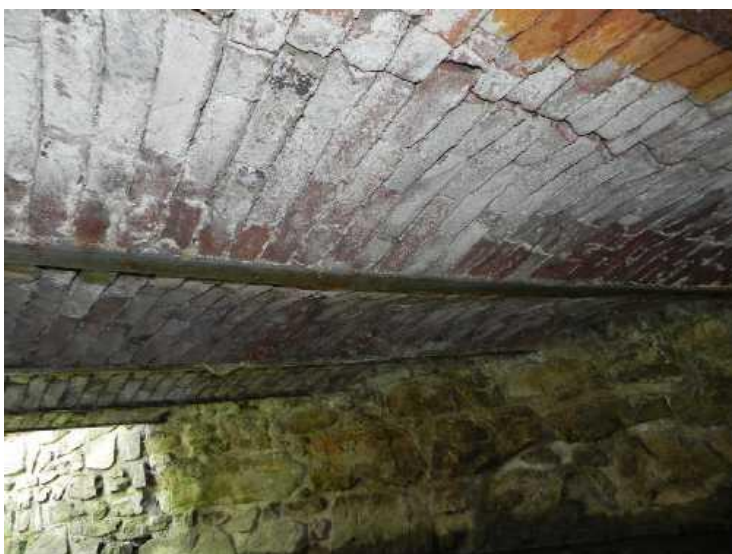
Podhled na nosnou konstrukci - původní

- 3.1 Na podhledu nosné konstrukce jsou viditelné stopy promáčení. Na nosné konstrukci jsou viditelné podélné a příčné trhliny. Na ocelových nosnících dochází ke korozi, šupinkové korozi. Valené cihelné klenby jsou povrchově degradovány, v krajním poli a 4. poli je podélná prasklina ve vrcholu klenby.

- Osadit sádrové terče, sledovat rozvoj trhlin.
- Provést změnu DZ- B13, E13, B14.

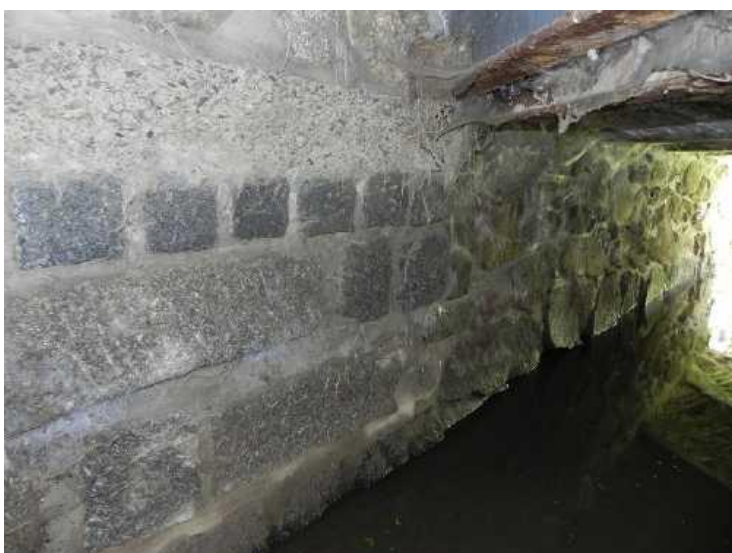
Pohled na opěru č. 2 – původní

4. Ložiska, klouby, mostní závěry
- 4.1 Ložiska Dochází k zatékání po prostoru uložení OP2.
- 4.2 Mostní závěry Na obou stranách je patrný průsak dilatacími do prostoru uložení OP2.

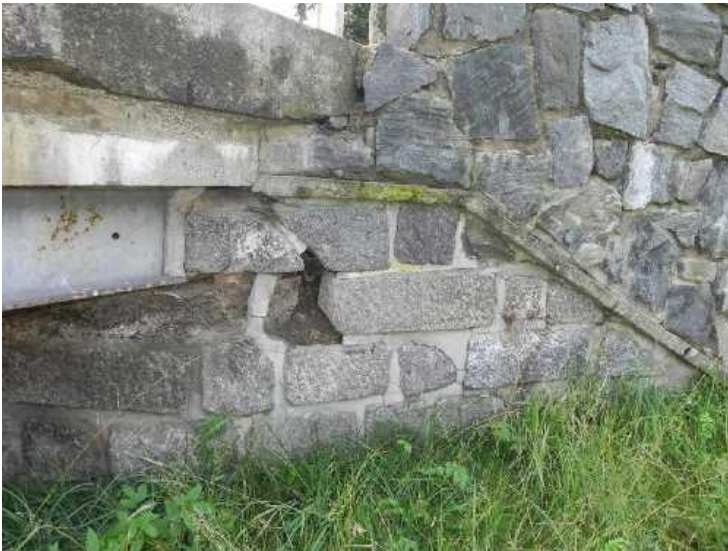
- 2.2 Křídla Kamenné zdivo křídel má místy vypadanou spárovou maltu s uvolněnými kameny, místy výkvěty. V blízkém okolí křídel je uchycená vegetace.
3. Nosná konstrukce

Křídlo č. 1 – levá – vypadnutý kámen

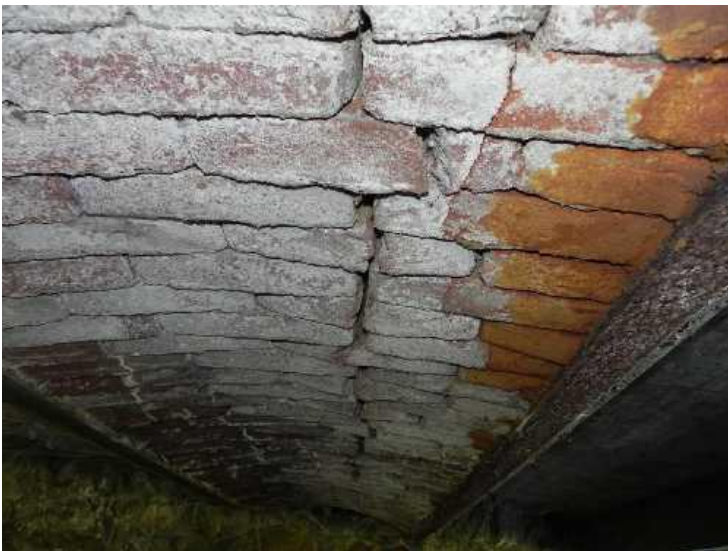
Detail – LS, původní konstrukce – cihlová klenba, znatelný pokles ve spáře

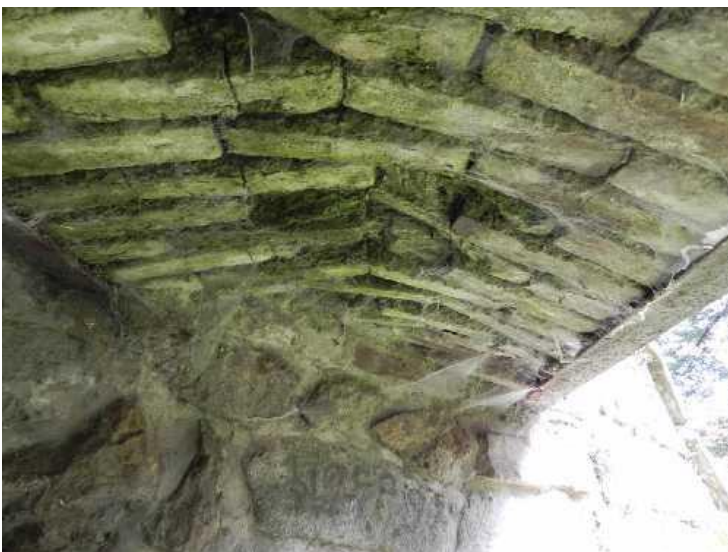
Detail – poslední klenba vpravo – vypadnutá cihla blízko OP2
