**Z P R Á V A   č. 29/19**

**Diagnostický průzkum mostu ev.č.13111-1  
přes Trojanský potok za obcí Hlávkov  
HLÁVKOV**

**OBJEDNAVATEL: Krajská správa a údržba silnic Vysočiny**  
**STAVBA-OBJEKT: Most ev.č.13111-1 přes Trojanský potok za obcí Hlávkov**

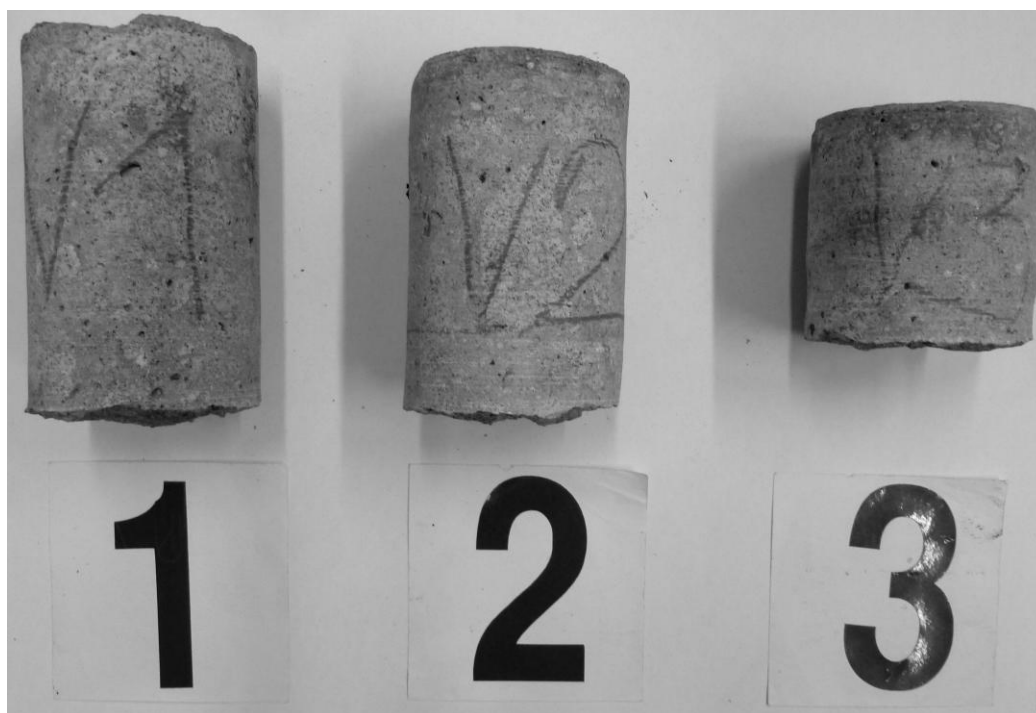
**Foto č.3.1:** Dokumentace vývrtů pro destruktivní zkoušky pevnosti v tlaku betonu NK

Vzorky pro destruktivní zkoušky betonu byly odebírány jádrovými vrty průměru vnitřního průměru 74 mm. Rozměry prvků a rozložení výztuže neumožňovali provedení vrtů průměru 100 mm. Dle normy ČSN EN 12404-1 - přílohy A, jsou výsledky destruktivních zkoušek na vzorcích menších rozměrů než 100 mm. mírně na straně bezpečné. Tento vliv však byl pro vyhodnocení zkoušek zanedbán. Vzorky byly označeny V1, V2 a V3. Rozmístění odběru vzorků je znázorněno v příloze č.4. Vzorky jsou zdokumentovány na fotografii č.3.1.

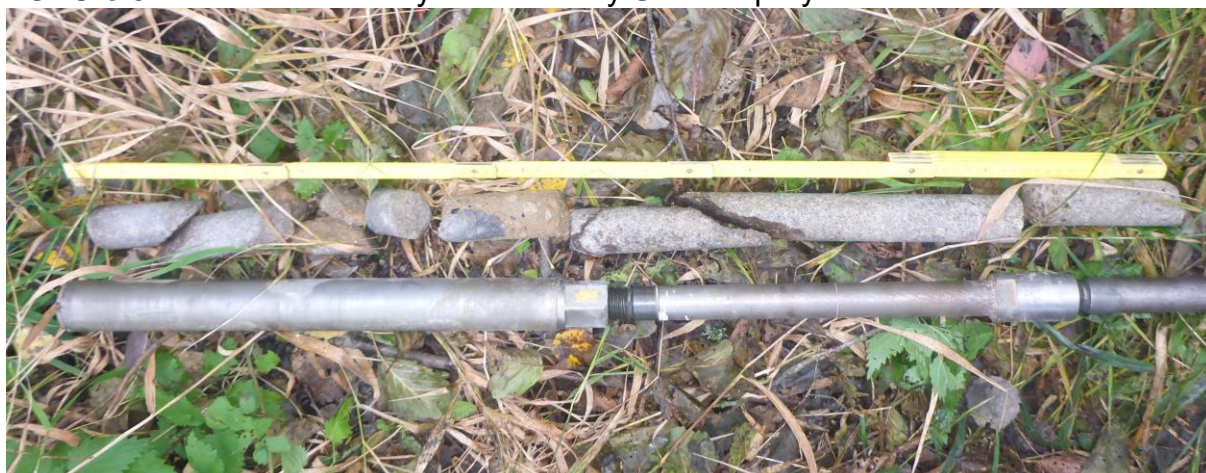
**FOTO č.3.2:** Dokumentace vývrtu ze sondy SK1 do opěry 1

Ke zjištění tloušťky opěr byl proveden vrt SK3 do konstrukce opěry 1. Vrt byl proveden metodou jádrového vrtání s výplachem průměru 50 mm přístrojem CEDIMA. Vrtem byla zjištěná tloušťka opěry 900 - 1000 mm. Bylo zjištěno, že opěra je pravděpodobně provedena tak, že líc a rub opěry byl vyzděn z lomového kamene a vnitřní prostor vybetonován prokládaným betonem. Zjištěná skladba je patrná z fotografie 3.2.

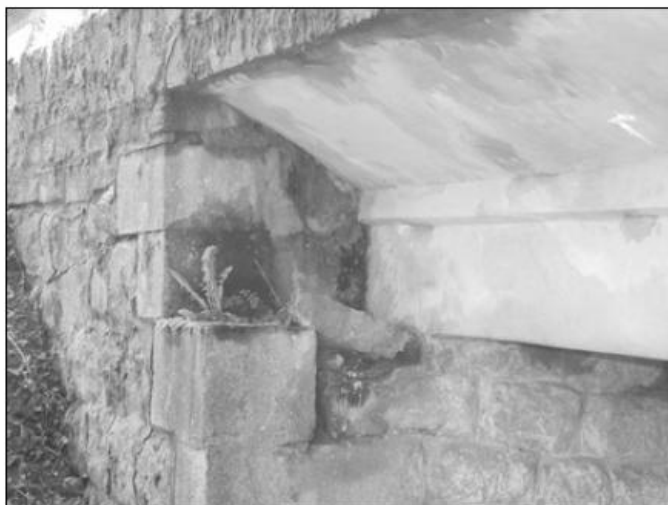
Na obou stranách mají mostní římsy olámané hrany s uchycenými mechy. Na obou stranách mostu je patrný průsak pod římsou. Levá mostní římsa má hloubkově degradovaný spodní povrch.

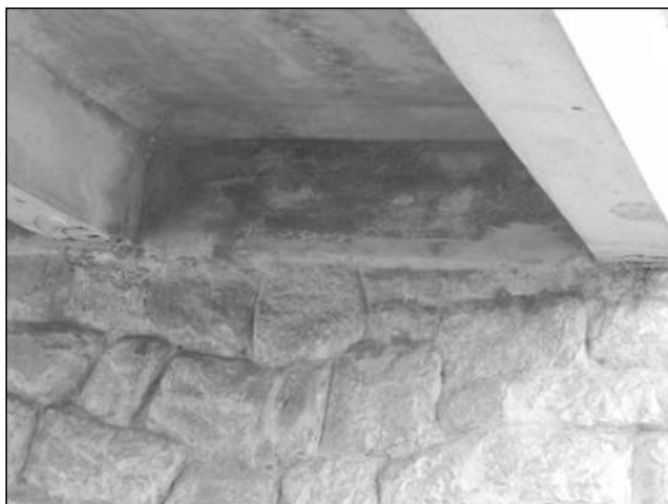
Narožní kamenné kvádry na návodní straně jsou odtrženy svislou trhlinou od opěr. Kamenné zdivo opěr má v patě místy vypadanou spárovou maltu, všesměrné trhliny ve spárách.

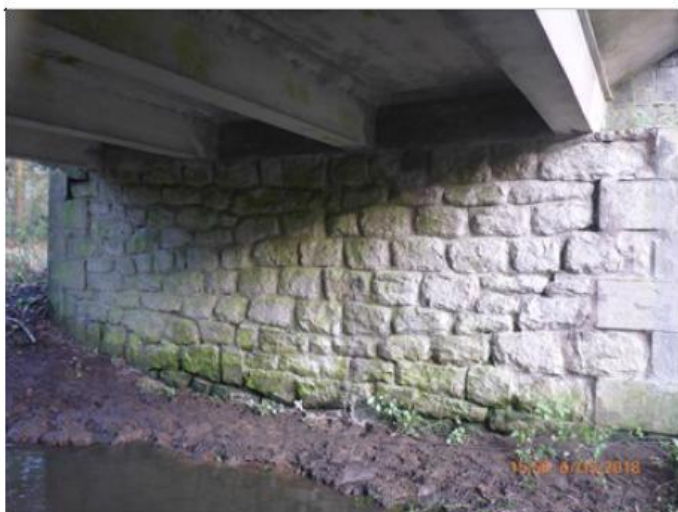
Pohled na opěru 1 proti směru staničení.

Vyplavená malta v patách obou opěr do hloubky až 400 mm na opěře 1 a 450 mm na opěře 2.

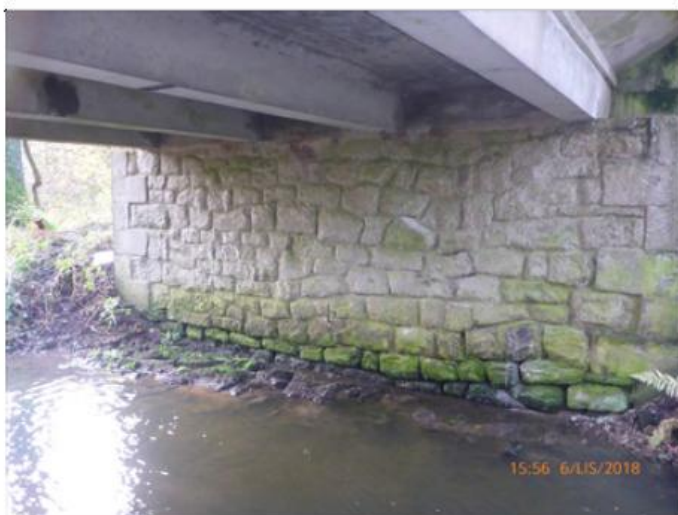
Pohled na opěru 2 ve směru staničení.

Vyplavená malta v patách obou opěr do hloubky až 400 mm na opěře 1 a 450 mm na opěře 2.

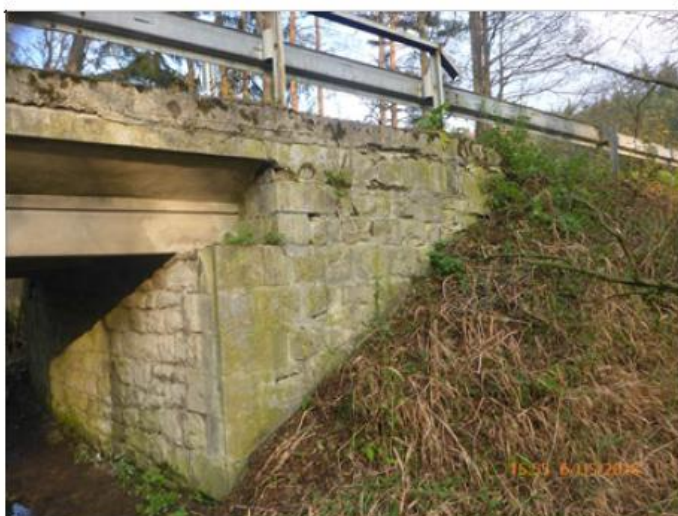
Levé křídlo opěry 1

Kamenné zdivo křídel má všesměrné trhliny ve spárách, místy vypadanou spárovou maltu s uvolněnými kameny.

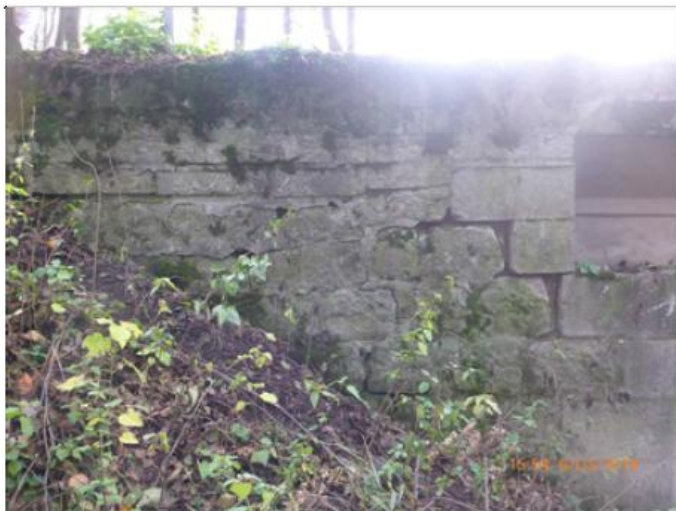
Pravé křídlo opěry 1

Kamenné zdivo křídel má všesměrné trhliny ve spárách, místy vypadanou spárovou maltu s uvolněnými kameny.

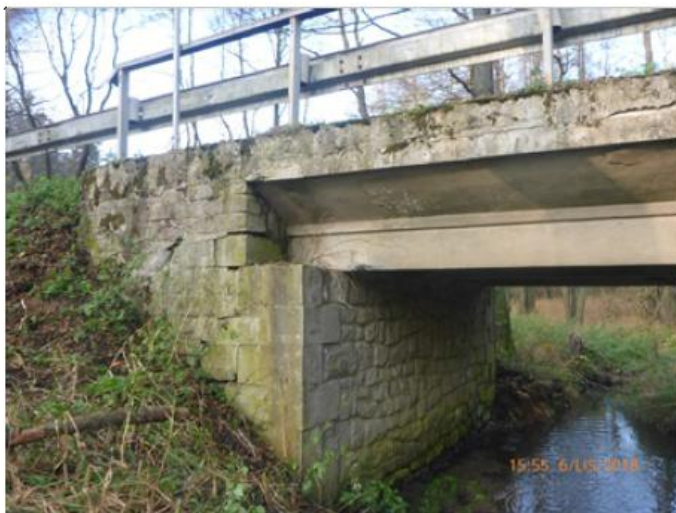
Levé křídlo opěry 2.

Kamenné zdivo křídel má všesměrné trhliny ve spárách, místy vypadanou spárovou maltu s uvolněnými kameny.

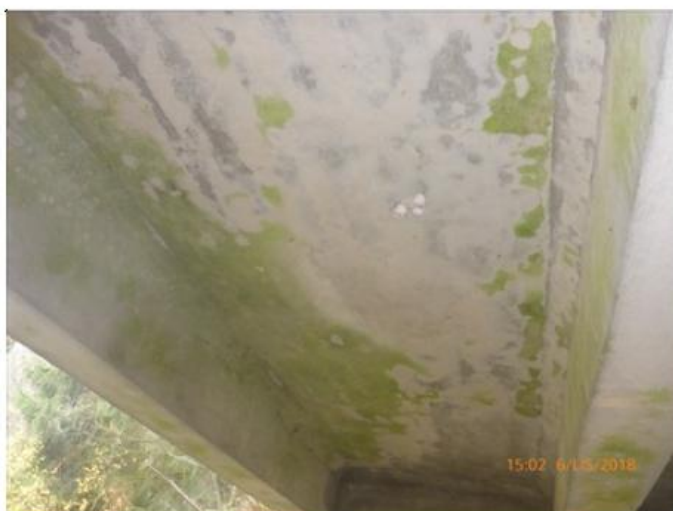
Hydroizolace pravděpodobně lokálně nefunkční. Zjištěny lokální průsaky a zadržování vlhkosti v betonu nosné konstrukce pod cementovou omítkou.

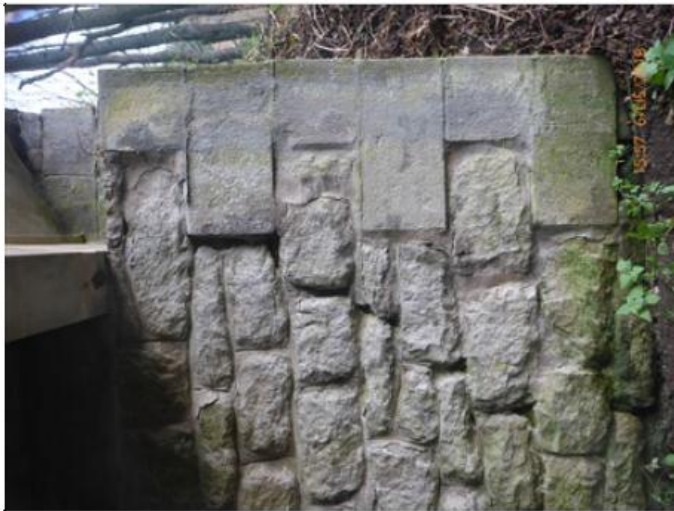
Hydroizolace pravděpodobně lokálně nefunkční. Zjištěny lokální průsaky a zadržování vlhkosti v betonu nosné konstrukce pod cementovou omítkou.

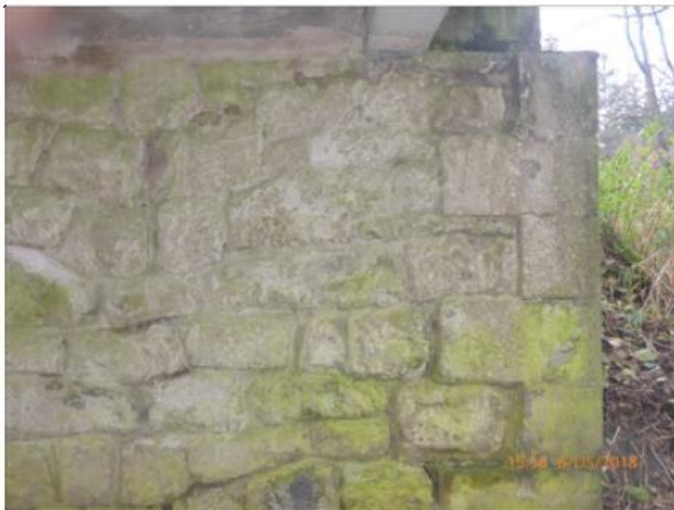
Na opěrách byly zjištěny staticky závažné poruchy v podobě šikmých trhlin a vyplavování spár v úrovni kolísající hladiny. Na levém rohu opěry 1 a pravém rohu opěry 2 byly zjištěny šikmé trhliny přes spáry i kameny pod krajními nosníky. Trhliny dosahují šířky až 3,5 mm. Bylo zjištěno také vyplavování spár opěr v úrovni kolísající hladiny potoka a to do hloubky až 450 mm. Bylo také zjištěno mírné vyklonění křídel obou opěr.

Stavební stav spodní stavby odpovídá klasifikačnímu stupni **V - špatný stav** s hodnotou součinitele stavu konstrukce **alfa=0,6**. Důvodem jsou trhliny v opěrách a hloubkové vyplavování spárové malty opěr.

Šikmá trhлина vlevo na opěře 1. Trhлина přes kámen a ve spárách.

1.) Sanace spodní stavby (včetně stabilizace trhlin) a podhledu nosné konstrukce, oprava říms a výměna záchytných zařízení.

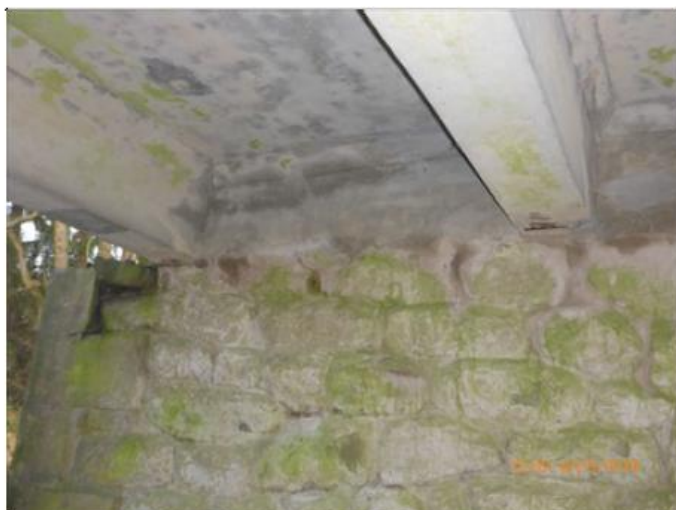
Na pohledu nosné konstrukce jsou zelené povlaky. Lokálně jsou na spodním povrchu nosné konstrukce odpadlé krycí vrstvy betonu s obnaženou výztuží, s prokopírovanými korodujícími třmínky. Lokální vysprávkky jsou nefunkční.

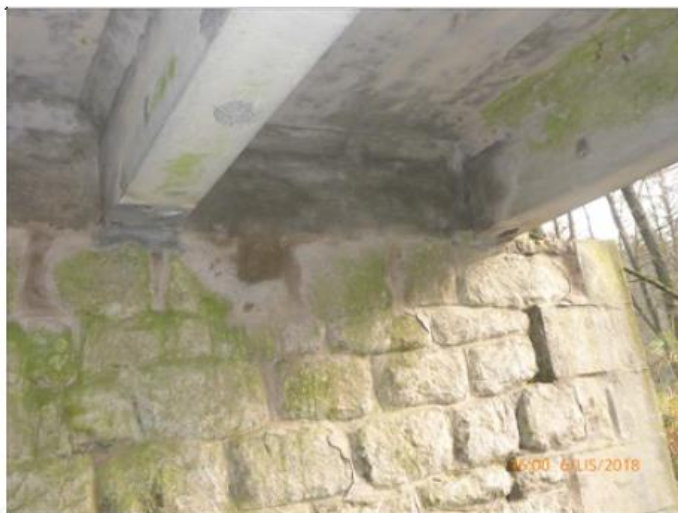
Na pohledu nosné konstrukce jsou zelené povlaky. Lokálně jsou na spodním povrchu nosné konstrukce odpadlé krycí vrstvy betonu s obnaženou výztuží, s prokopírovanými korodujícími třmínky. Lokální vysprávkky jsou nefunkční.

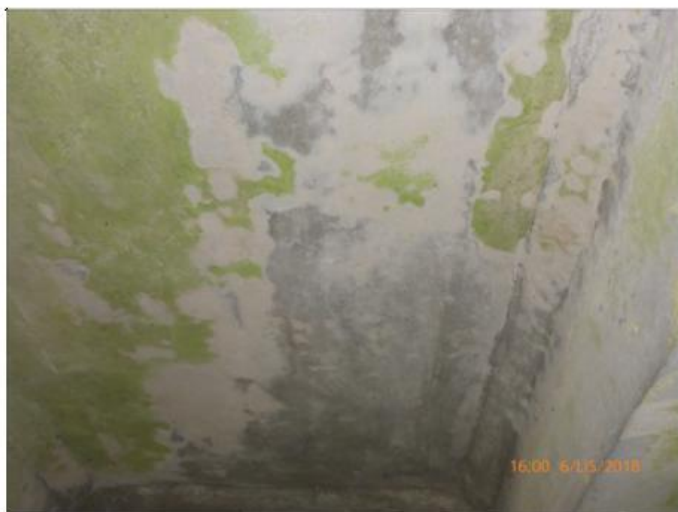
Mostní závěry nejsou funkční, je patrný průsak do prostoru uložení nosné konstrukce.

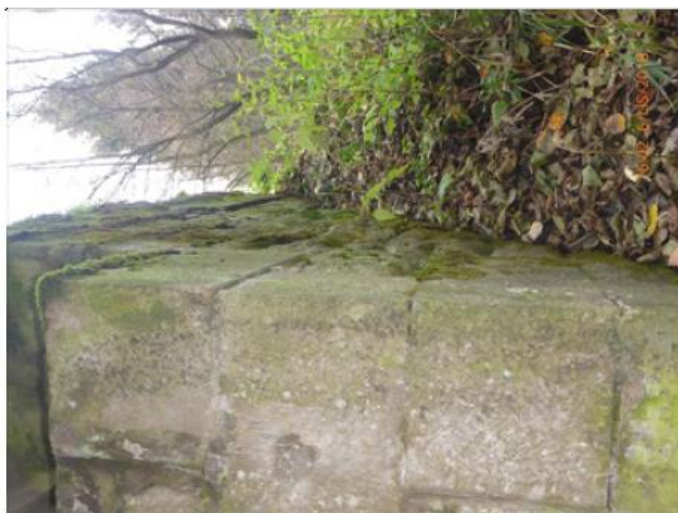
Na podhledu nosné konstrukce jsou zelené povlaky. Lokálně jsou na spodním povrchu nosné konstrukce odpadlé krycí vrstvy betonu s obnaženou výztuží, s prokopírovanými korodujícími těminky. Lokální vysprávkky jsou nefunkční.

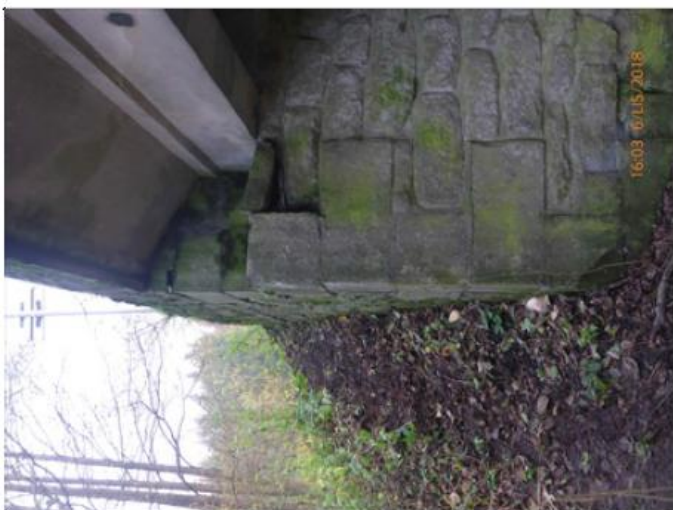
Mírné vyklánění a boulení křídel opěr. Zejména křídel opěry 1.

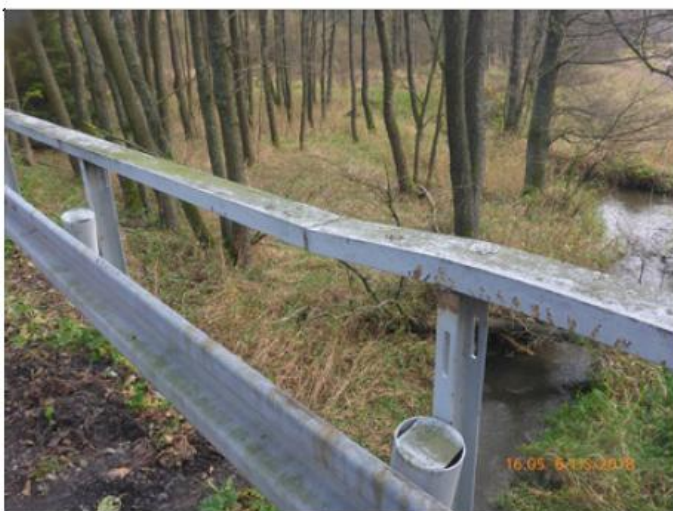
Konstrukce zábradlí na obou stranách mostu nevyhovuje z hlediska ČSN. Ocelová zábradlí má bodovou korozi. Horní madlo odrezlé od sloupku. Zábradlí a svodidla jsou mírně deformována. Horní povrch madel zábradlí je lokálně porostlý lišejníkem. Nedokonalé svary na stycích jednotlivých částí zábradlí.

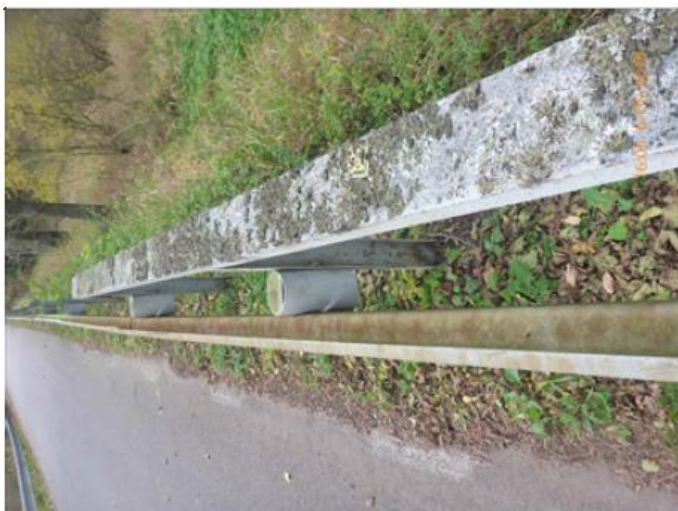
Konstrukce zábradlí na obou stranách mostu nevyhovuje z hlediska ČSN. Ocelová zábradlí má bodovou korozi. Horní madlo odrezlé od sloupku. Zábradlí a svodidla jsou mírně deformována. Horní povrch madel zábradlí je lokálně porostlý lišejníkem. Nedokonalé svary na stycích jednotlivých částí zábradlí.

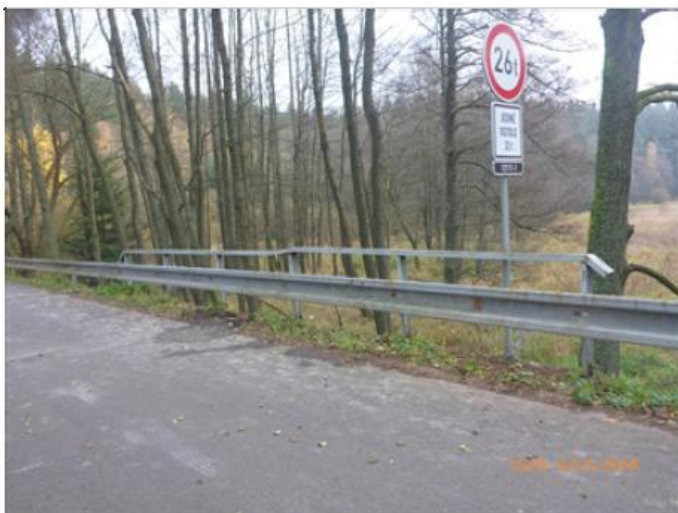
Nedokonalé svary na stycích jednotlivých částí zábradlí.

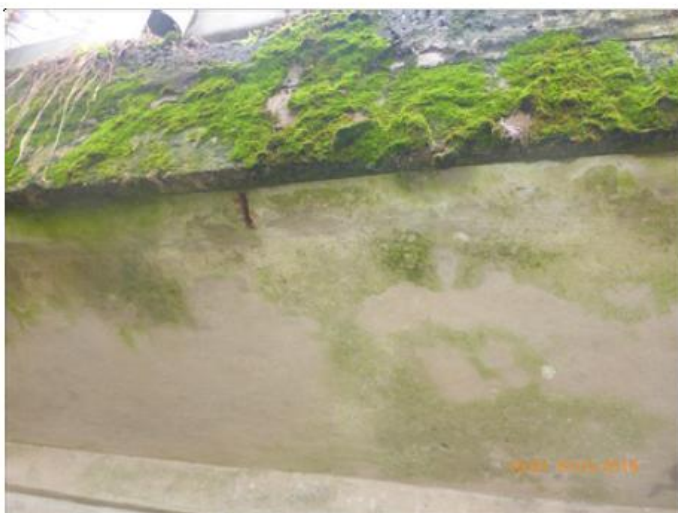
Na krajnici jsou patrné nánosy nečistot, zbytky posypového materiálu s uchycenou vegetací.

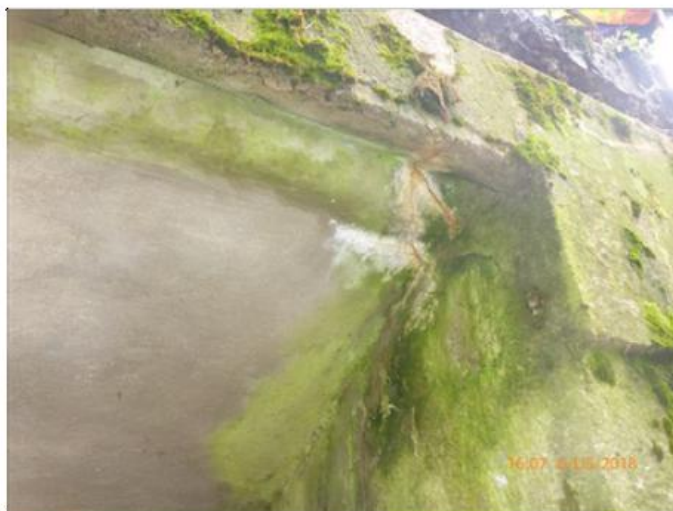
Na obou stranách mostu je patrný průsak pod římsou a lokálně dochází k odtržení krycí vrstvy a korozi výztuže konzolí pod římsou.

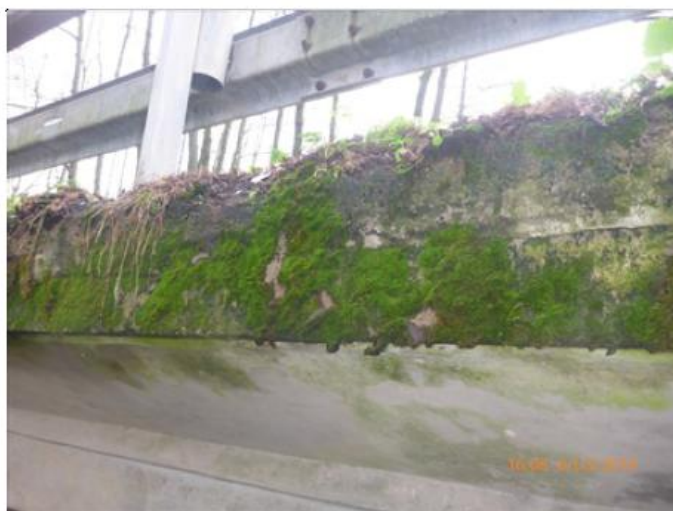
Na obou stranách mostu je patrný průsak pod římsou a lokálně dochází k odtržení krycí vrstvy a korozi výztuže konzoli pod římsou.

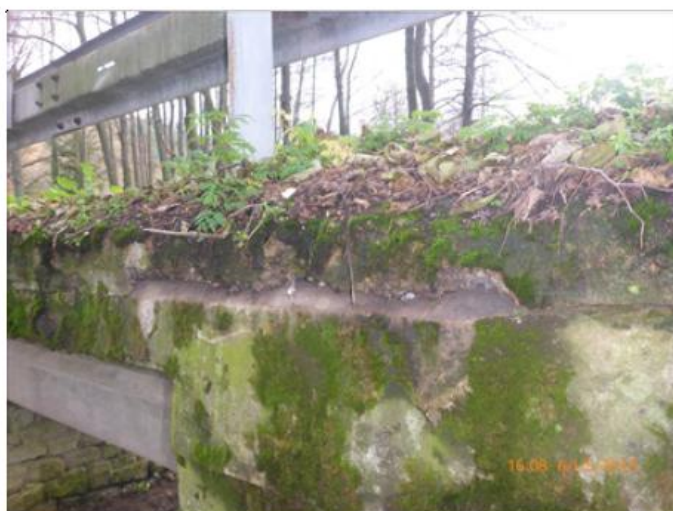
Na obou stranách mají mostní římsy olámané hrany s uchycenými mechy.

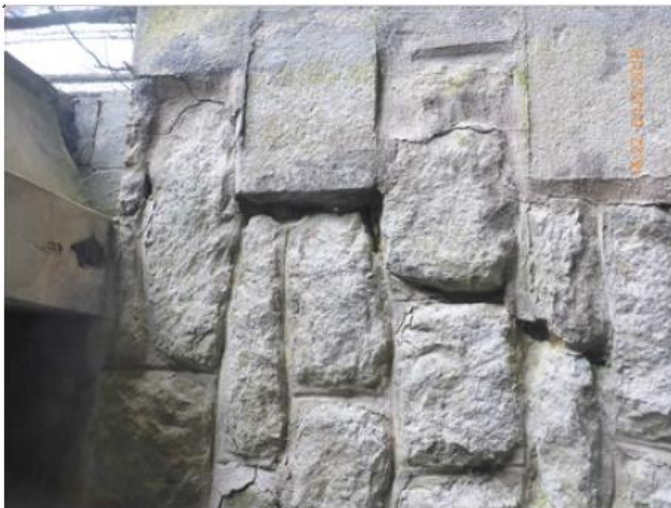
Vyplavená malta v patách obou opěr do hloubky až 400 mm na opěře 1 a 450 mm na opěře 2.

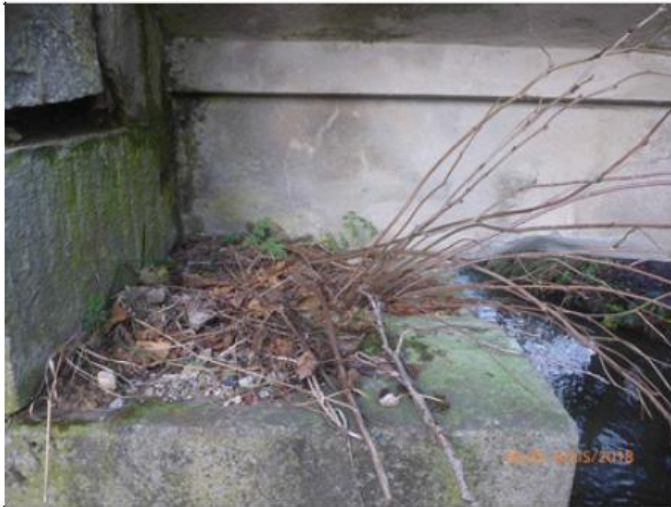
Šikmá trhlina vlevo na opěře 1. Trhlina přes kámen a ve spárách.
