Most 112-059

Most přes Třeštský potok před obcí Řídelov

HLAVNÍ PROHLÍDKA

Datum provedení prohlídky: 21.7.2017

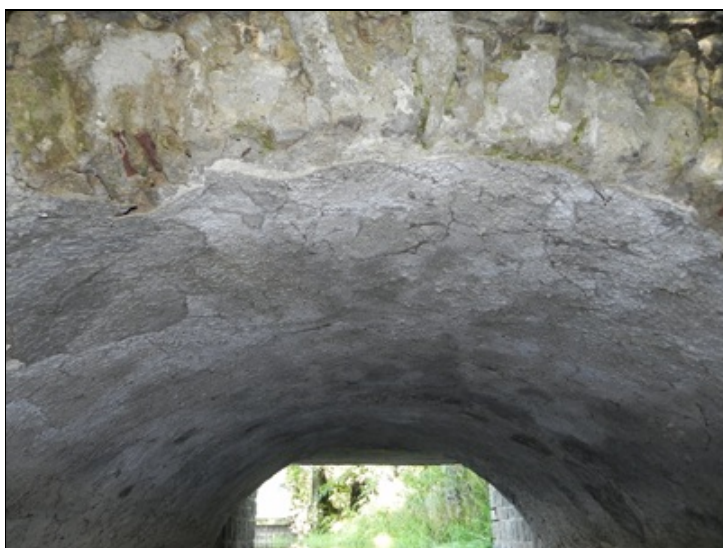
Pohled na nosnou konstrukci

2.1 Nosná konstrukce

Klenba je celistvá, bez trhlin v torkretu vevniř. Omítka i torkret odpadaly na povodní straně. Nosníky ŽMP mají zkorodované třmínky, které jsou bez krytí zejména na návodním okraji.

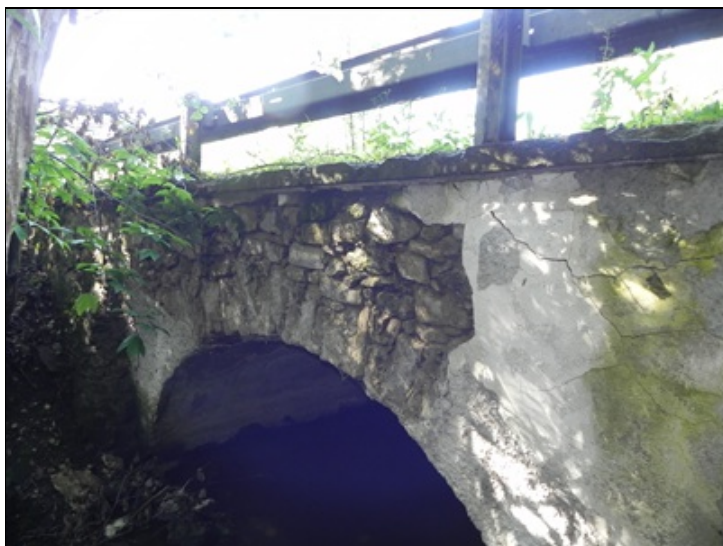
DSCN9500-resize.JPG

2.4 Čelní zdi a přesypávka

Zdivo čelních zdí má místy vypadenou spárovou maltu s uvolněnými kameny. Čelní zdi jsou vykloněné ven.

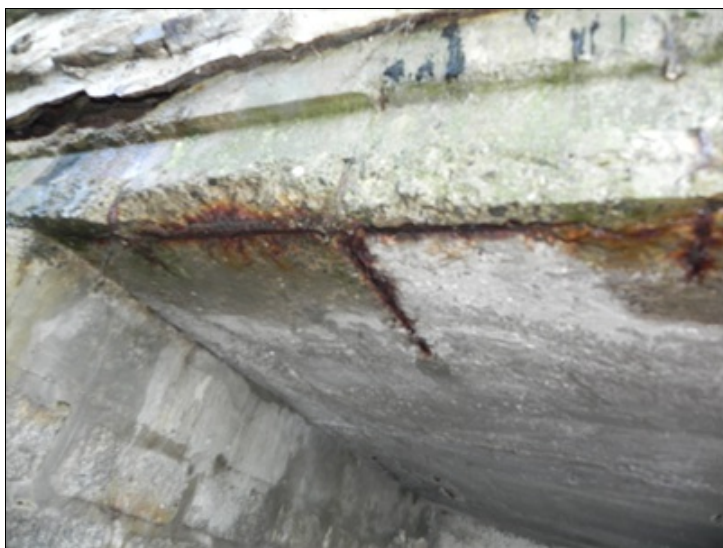
DSCN9517-resize.JPG

2.1 Nosná konstrukce

Klenba je celistvá, bez trhlin v torkretu vevniř. Omítka i torkret odpadaly na povodní straně. Nosníky ŽMP mají zkorodované třmínky, které jsou bez krytí zejména na návodním okraji.

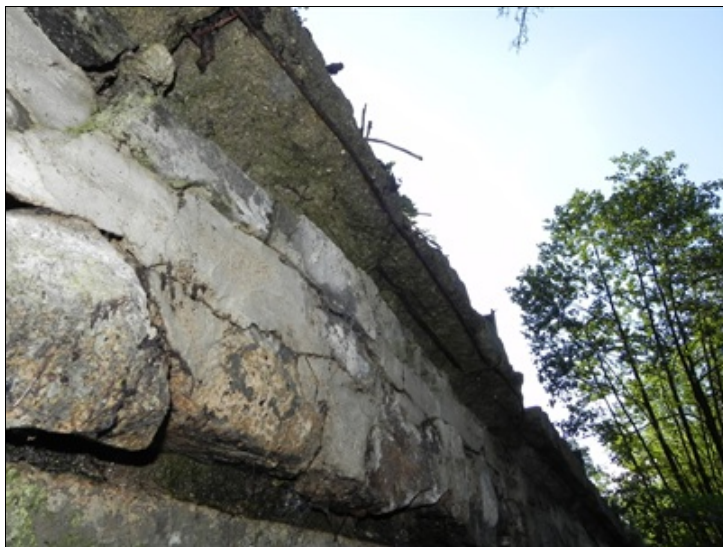
DSCN9522-resize.JPG

3.3.1 Římse

Na obou stranách mají mostní římse olámané hrany s uchycenými mechy, hloubkově degradovaný spodní povrch a obnaženou korodující výztuž. V pravé mostní římse jsou příčné trhliny.

| [4] | 3.3.1 | Římsa | Oprava rozpadajících se říms, vytvoření odrazného proužku. |
